令和3年9月3日

「国道9号出雲市多伎地区地すべり対策検討委員会」 の開催結果に基づいた今後の見通しについて

国道9号出雲市多伎地区地すべり対策検討委員会

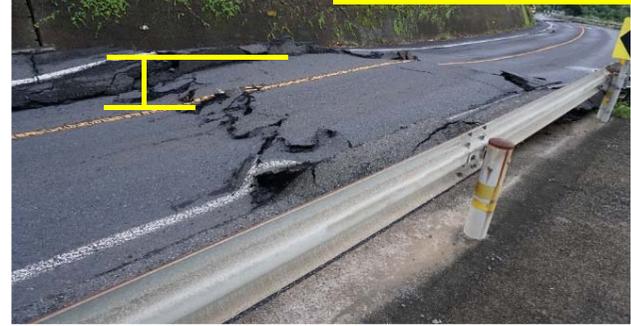
歩道 50 cm 以上せり上がり

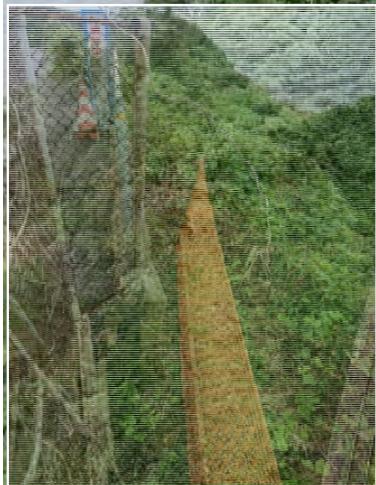
2021/8/20 17:00
510 mm 水平移動

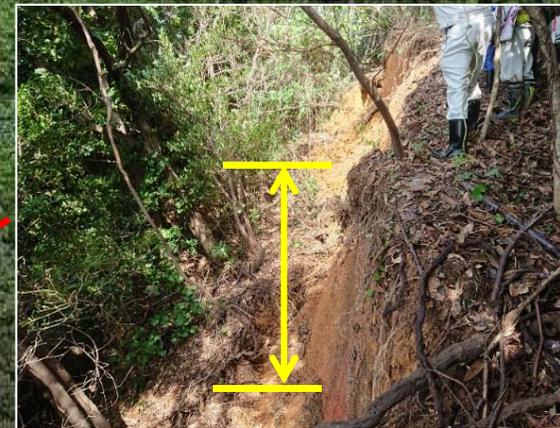
最大 H = 3 m 滑落

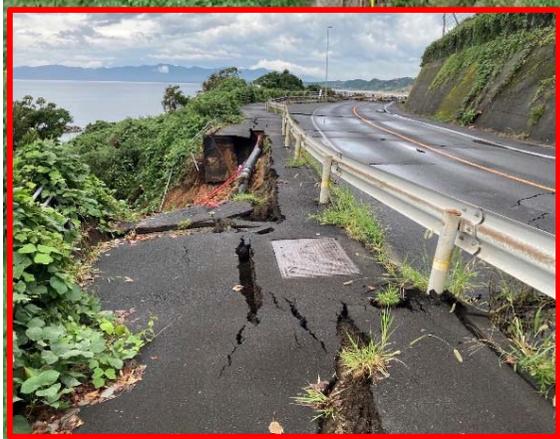
H = 約 3.0 m

L = 約 1.0 m

H = 約 1.0 m

歩道約 20 m 滑落

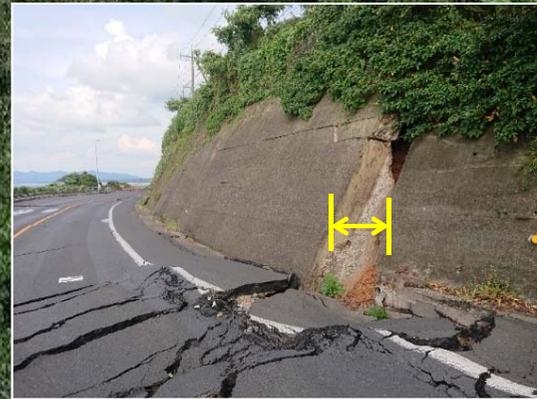
2021/8/20 17:00
1050 mm 水平移動

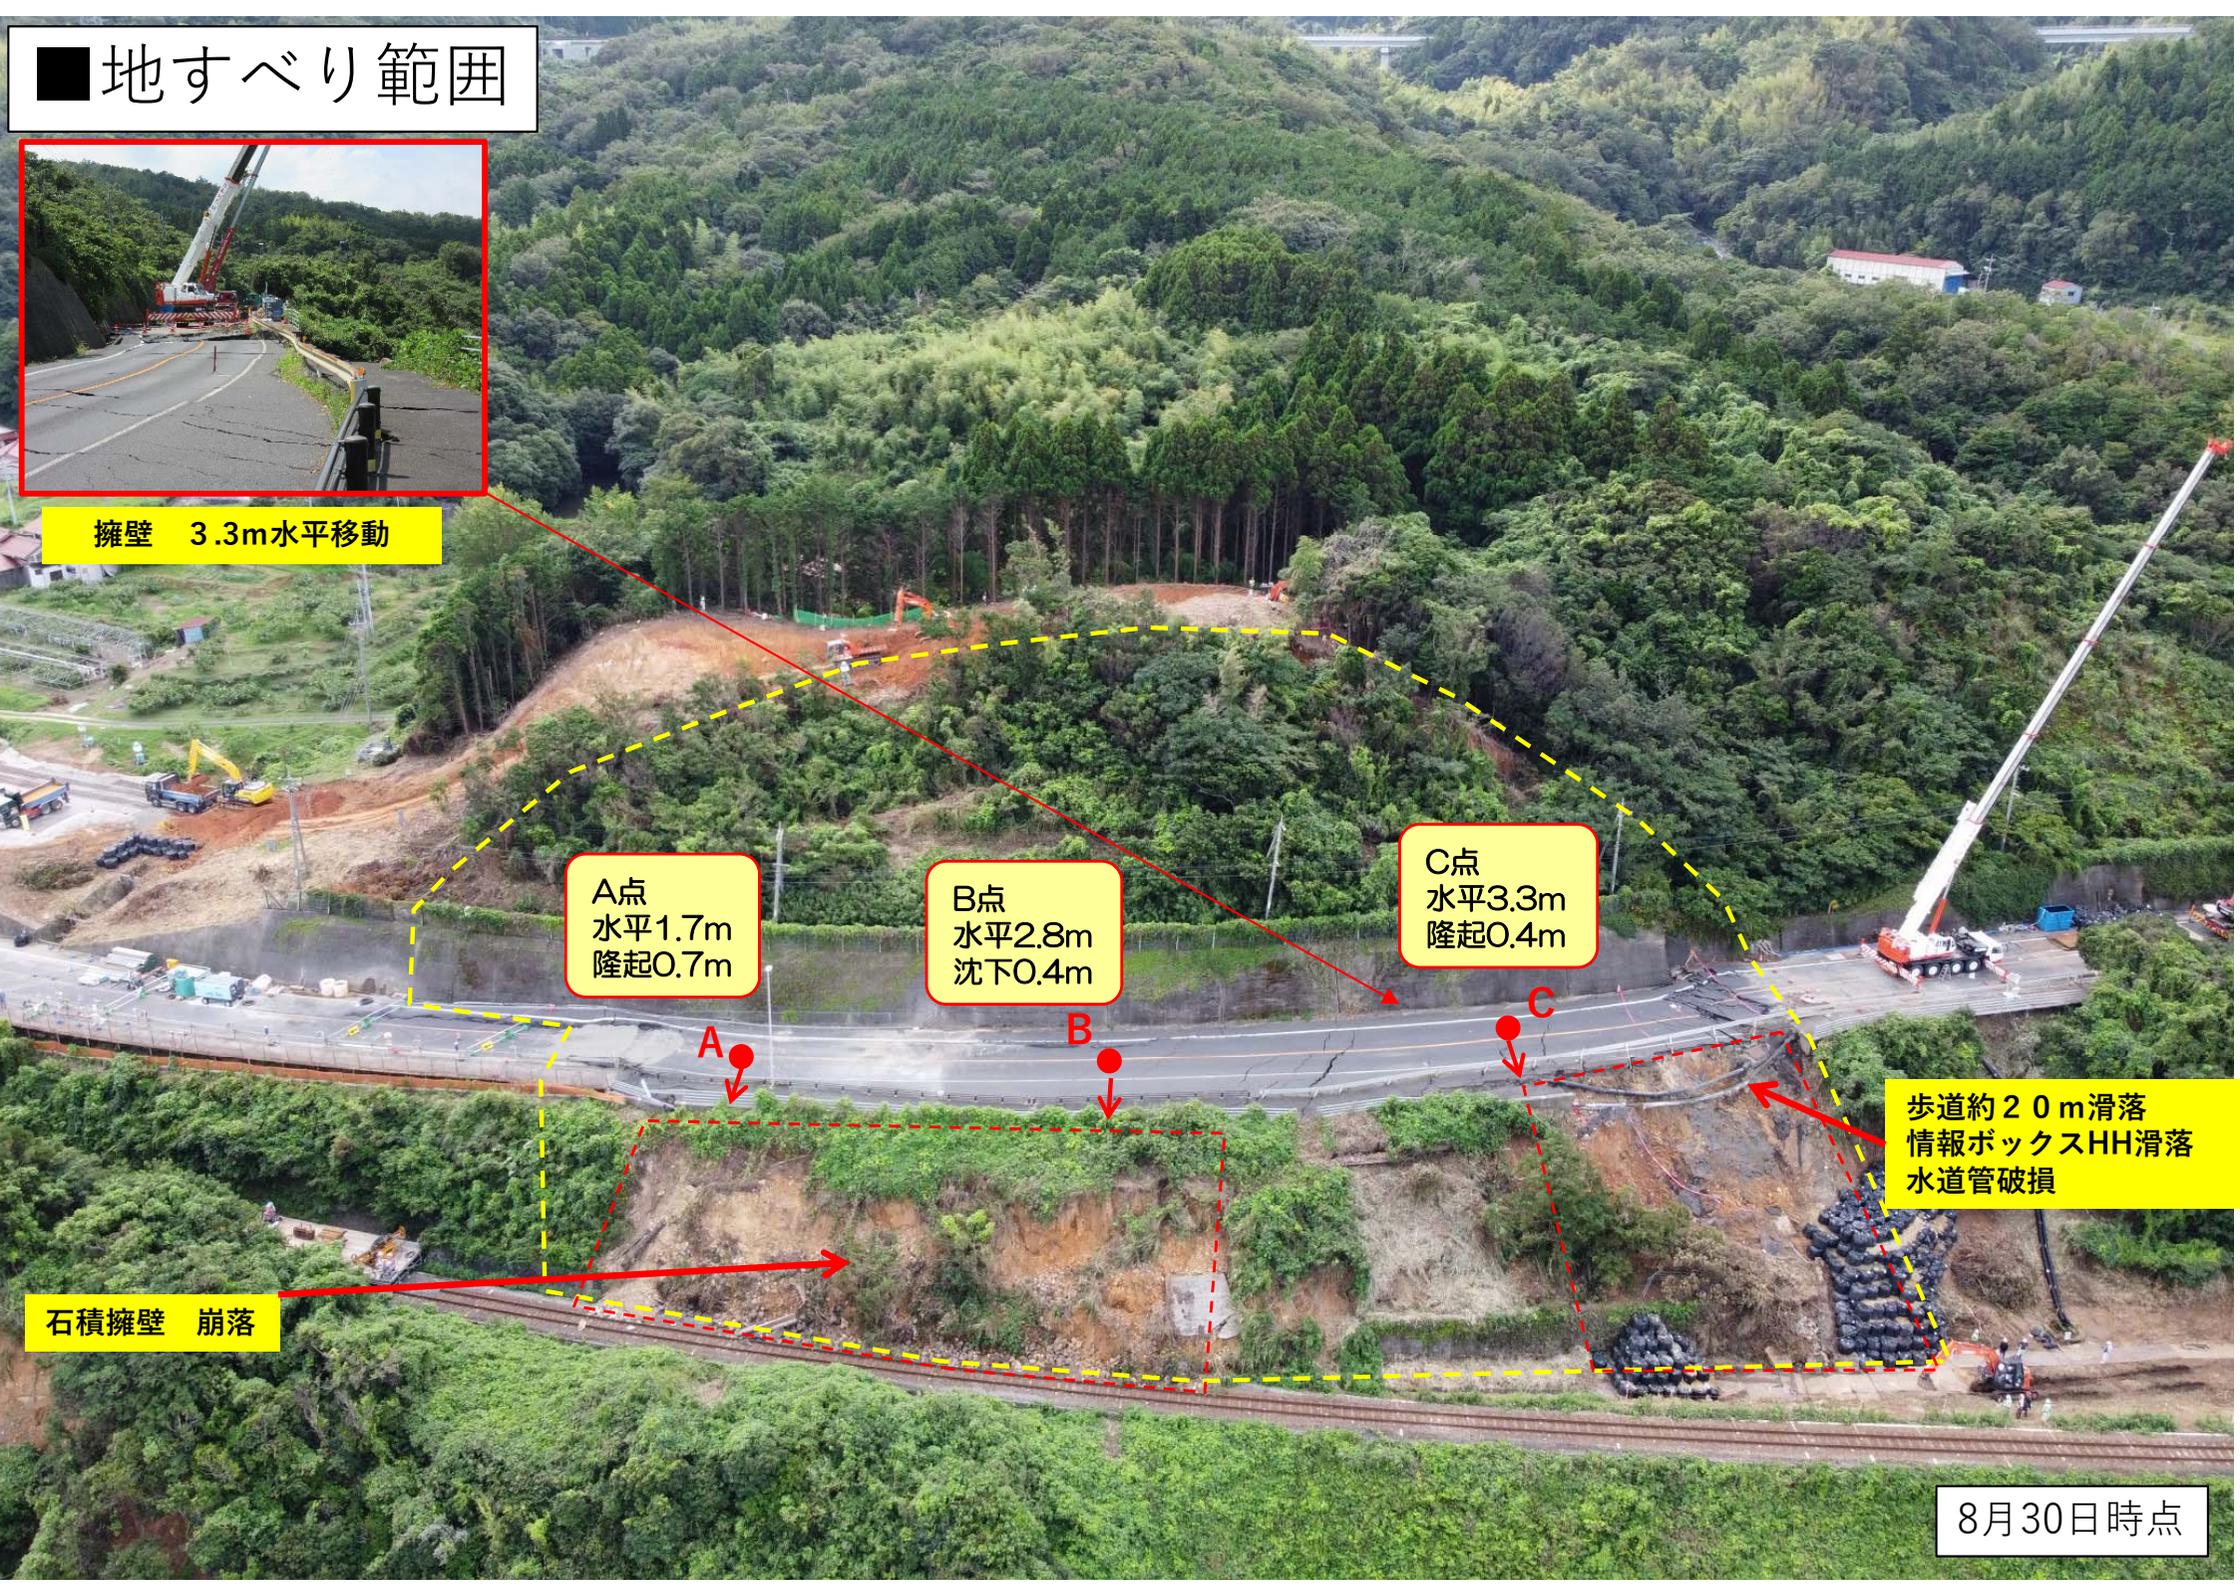
8月30日時点

擁壁 3.3m水平移動

A点
水平1.7m
隆起0.7m

B点
水平2.8m
沈下0.4m

C点
水平3.3m
隆起0.4m

歩道約20m滑落
情報ボックスHH滑落
水道管破損

石積擁壁 崩落

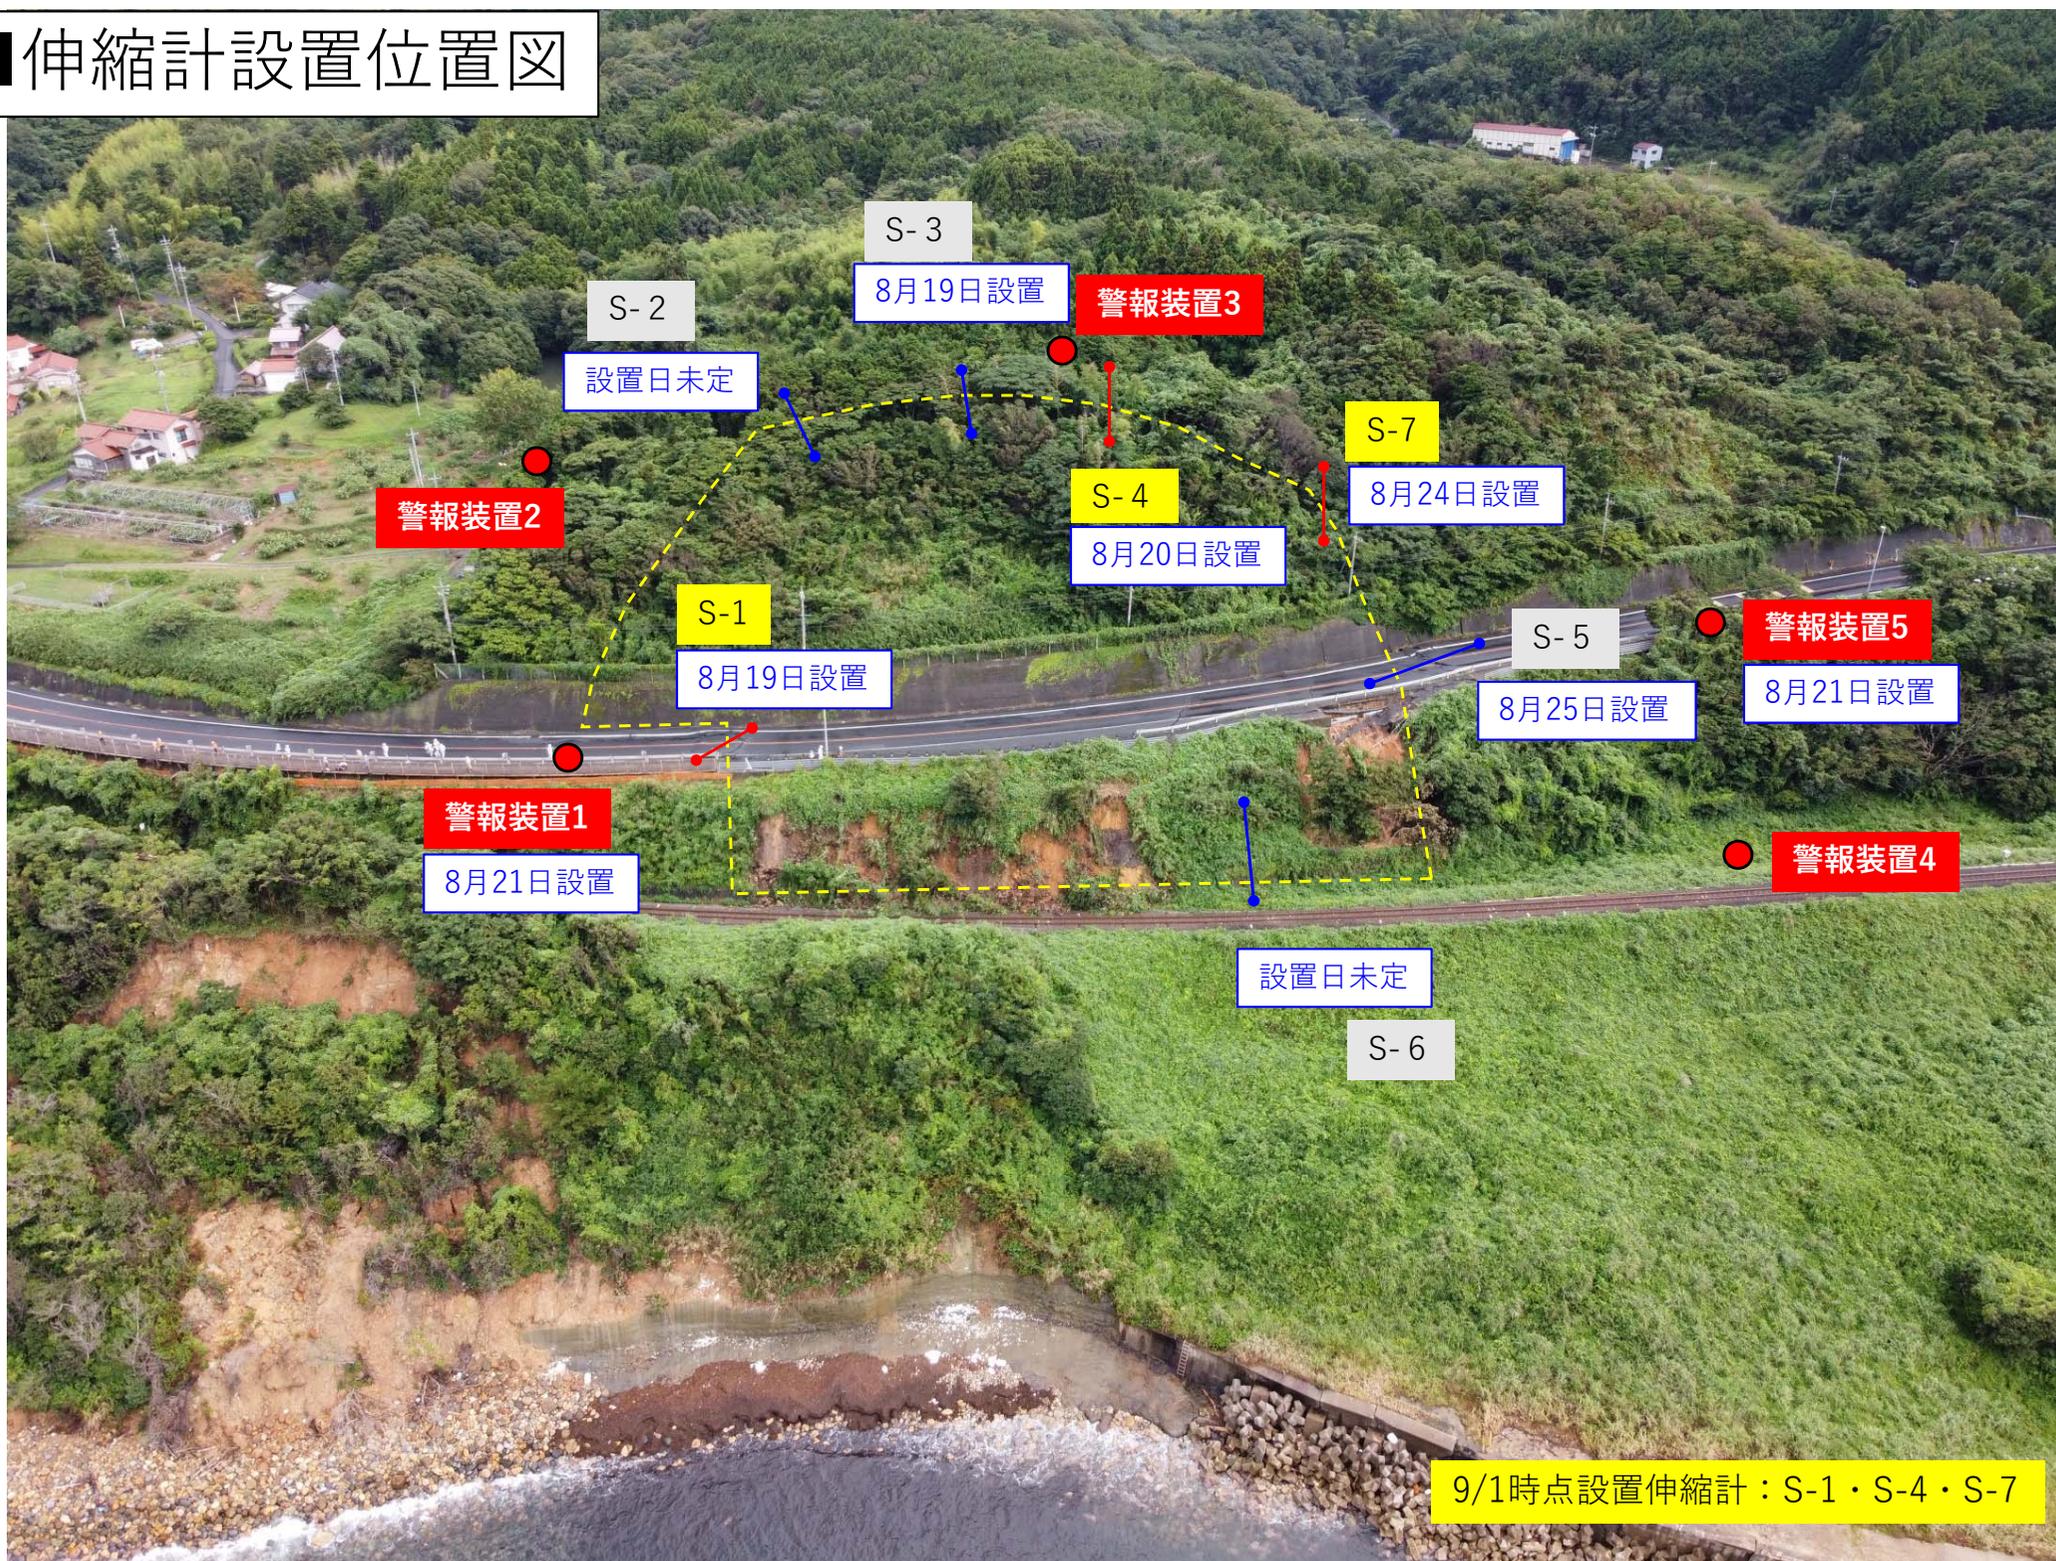
伸縮計設置位置図

9/1時点設置伸縮計：S-1・S-4・S-7

- ・ 地盤の変位は、発生後21～25日は平均7.1mm/h、応急対策工の実施により、26日以降9月1日までは平均0.6mm/hで滑動が収まりつつある。
一方、降雨等の影響により4mm/hを超えたケースあり（超えたのは1回）
- ・ 24時間伸縮計で監視、26日以降4mm/hを越えた時点で警報、メールで知らせ作業員を退避
