分流部改築の概要

百間川分流部「一の荒手」

一の荒手改築関係工事 巻石部 (亀の甲) の工事

百間川分流部「二の荒手」完成

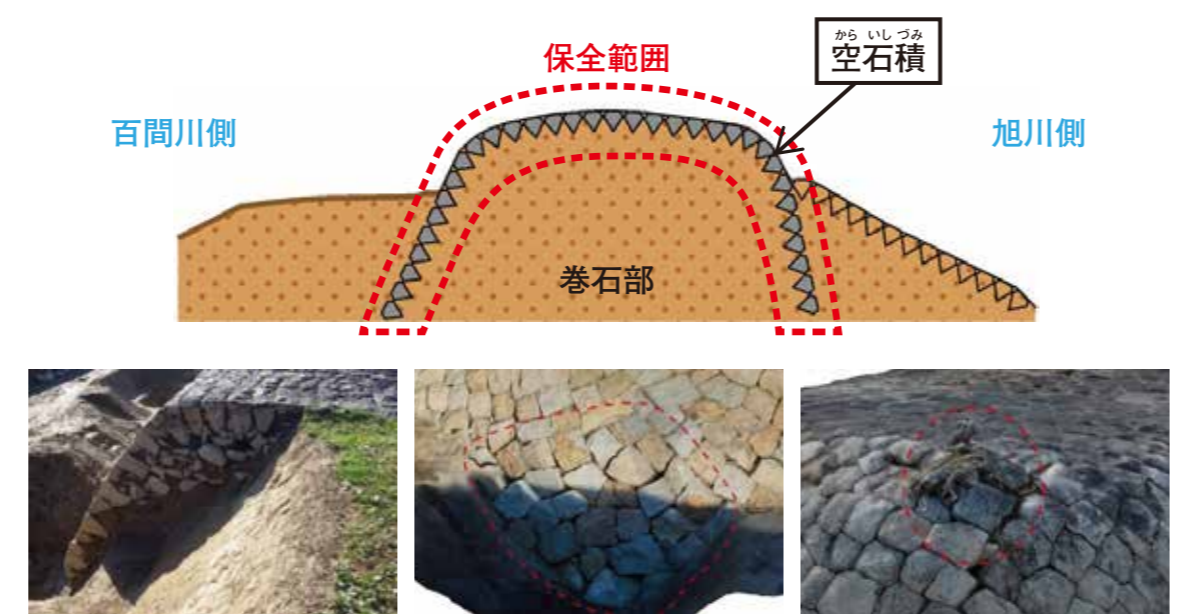
- 巻石部の構造
- 1. 空石積構造
- 2. 空石積の内部は土砂

治水施設として脆弱な構造であり、今回工事にて保全しつつ洪水に耐える治水施設に改築する。

巻石部は空石積 (からいしづみ) 内部は土砂
ユルミが発生 (上流巻石部) 樹木の侵入 (下流巻石部)

■練石積 (ねいしづみ) 構造 : 洪水時に破壊されない様、既存の石材を使用しつつ練石積の構造に改築、外観は概ね元の位置に配置する様に仕上げ

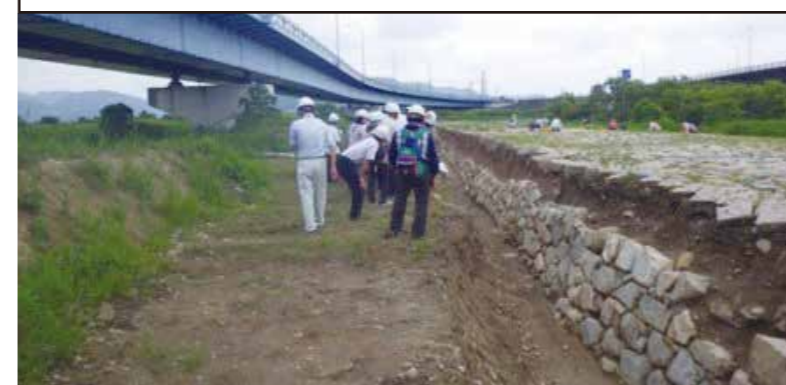
二の荒手発掘状況 (H28.6)

損傷が激しい二の荒手
