## 2-2 平成26年度試掘調査の概要

## 2-3 平成 26 年度試掘調査の状況 (1)

# 2-5 一の荒手（亀の甲）の現状

## 2-7 平成 25 年度試掘調査の概要

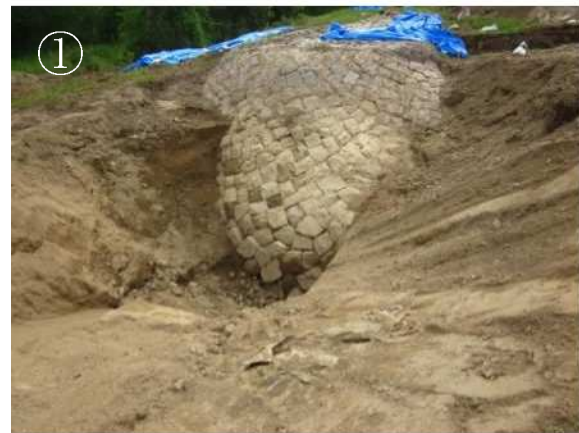
① 下流側端部 (正面)

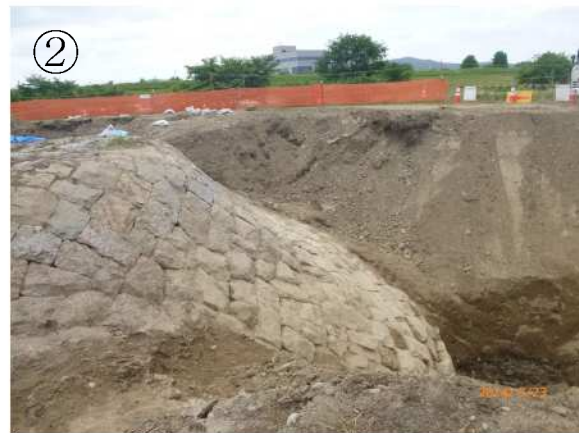
② 下流側端部 (側面)

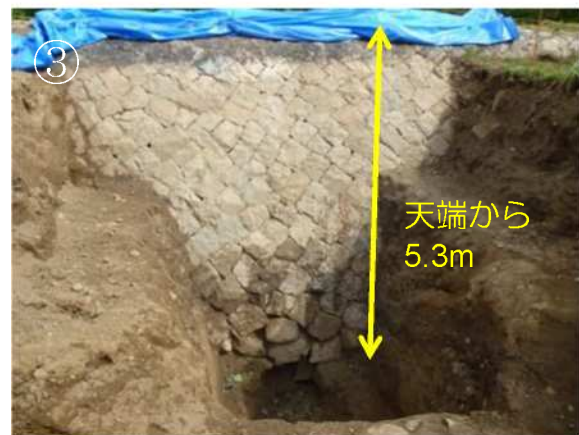
③ 亀の甲側面 (百間川側)  
天端から 5.3m

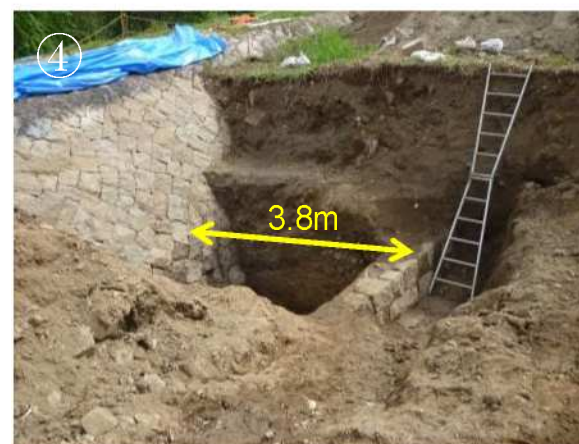
④ 亀の甲前面に石積みが存在

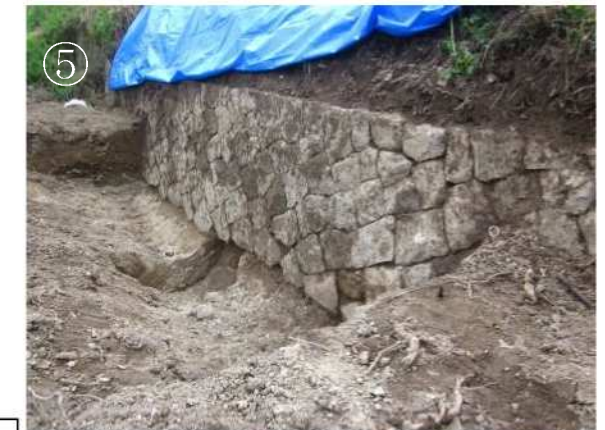
⑤ 旭川側の試掘状況  
(旭川の石積護岸があり、亀の甲前面の掘削はしていない)

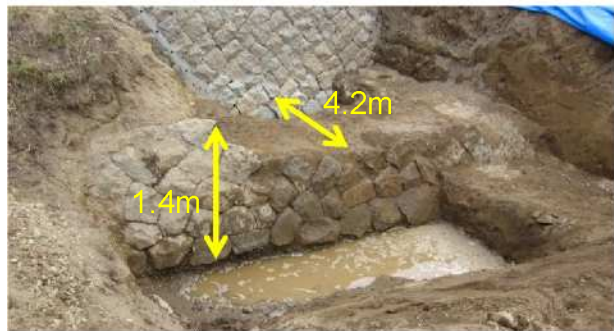
亀の甲前面にも石積みが存在

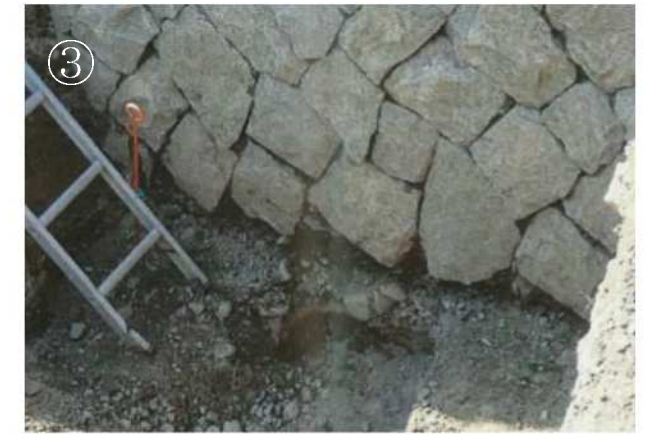
基盤部の状況

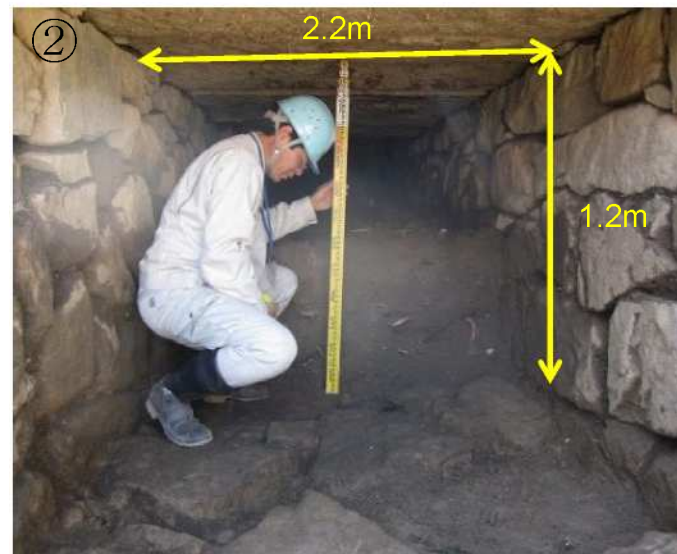
② 暗渠内部の状況(B2.2m×H1.2m)  
底部も石張り構造

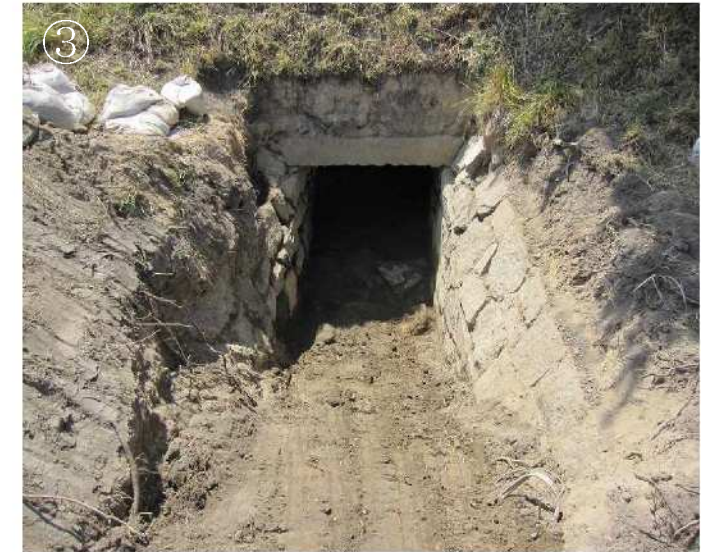
③ 呑口部掘削状況  
(呑口部には石積みの水路跡が一部確認できる)

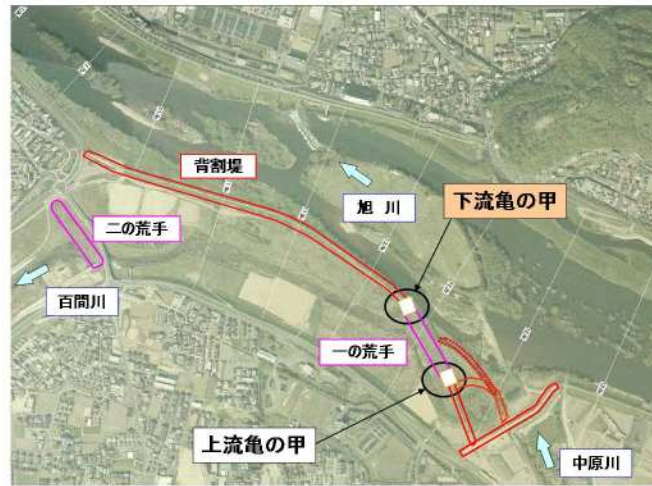
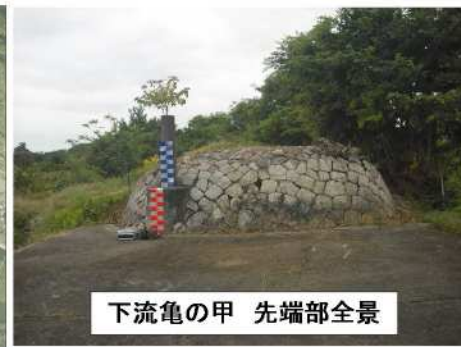
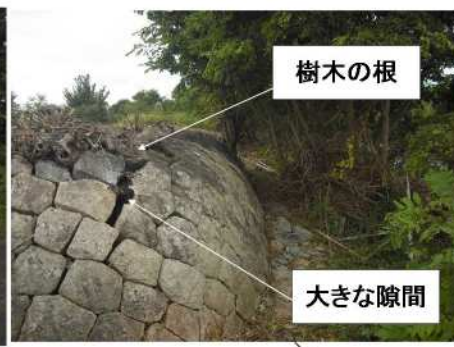
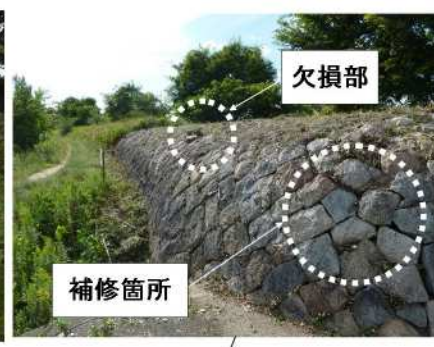
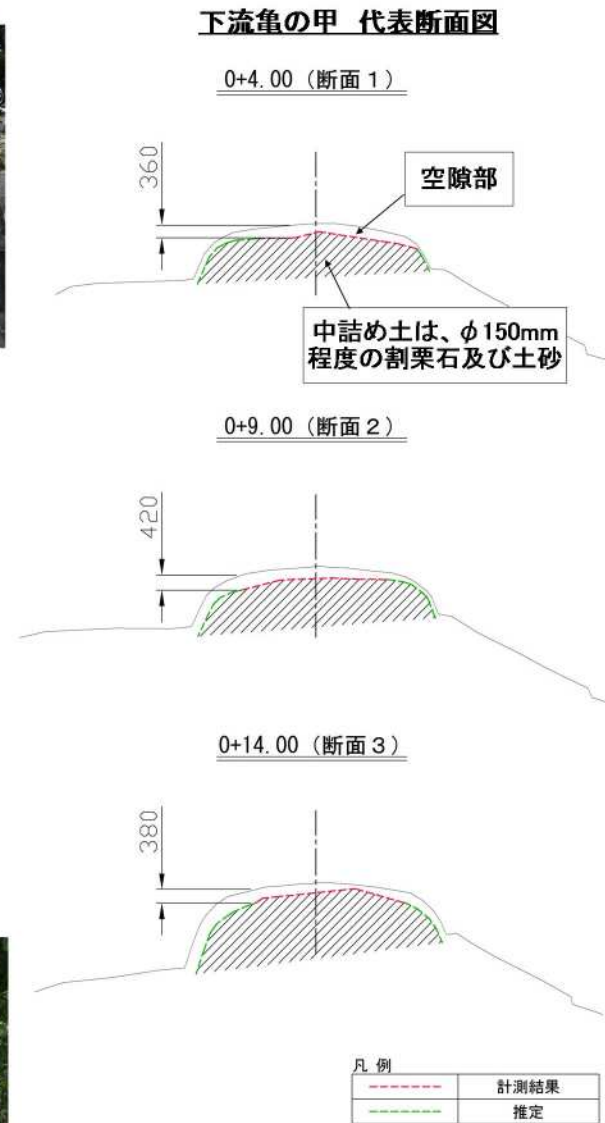
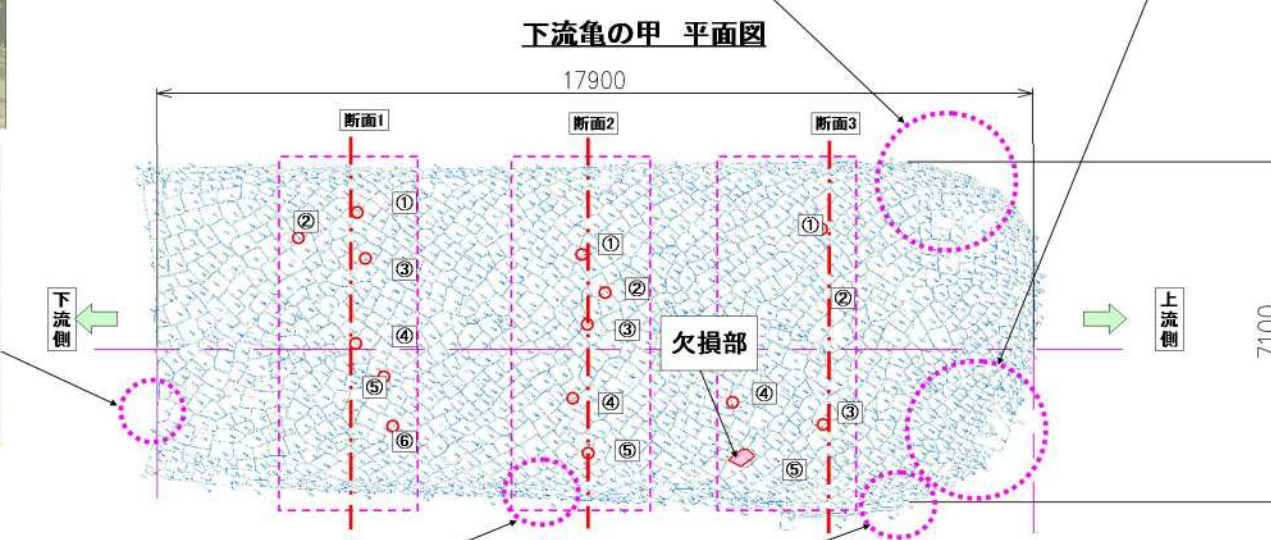
- 【下流亀の甲の状況】
- 石積みは「1層」で、全体的には緻密に積まれているが、先端部の積み直し部は隙間が多い。
  - 石材の控えは350~400mm前後。
  - 空隙は300mm~400mm程度で、ほぼ全面に及んでいると思われる。
  - ただし、石と石の間の土砂が吸い出された状態であり、石が「浮いている」状態ではない。
  - 中詰め土は「土砂」及び「栗石」で比較的「密」に詰まっている。
  - 樹木の根は、その大きさから中詰め土のかなり深い位置まで達しているものと思われる。  
→現状のままでの完全な伐採・伐根は困難

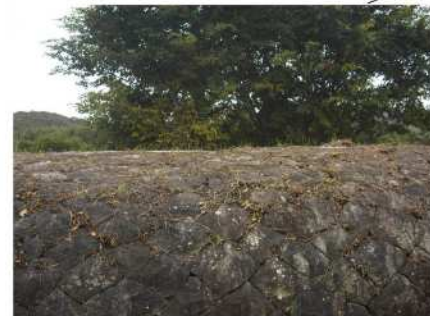
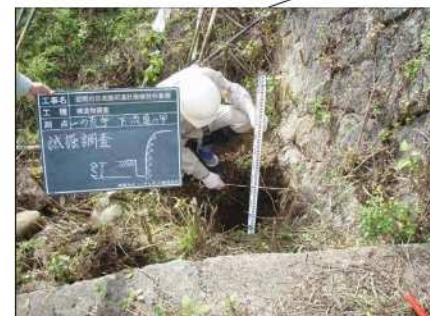
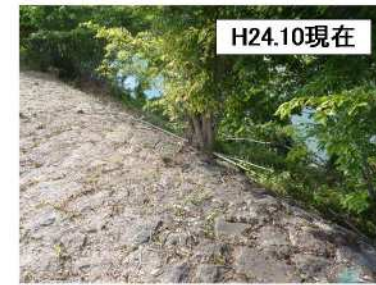
H20調査時に伐採したが、H24現在、しっかりと生育している

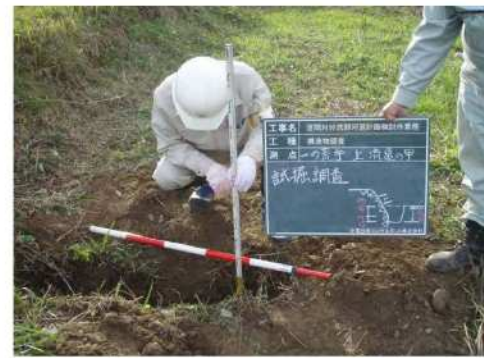
根入れ1.0mまで確認

- 上流の亀の甲はほぼ土中に埋まっており、樹木もないため、下流ほど大きな空隙は見られない。
- 石材の控えは500mm前後（上流端妻部）。
- 根入れは1.0mまで、石張りは一層であることも確認されており、全体の構造は下流亀の甲とほぼ同様であると考えられる。
- 大きな空隙は見られないものの、胴込め部の空隙は300mm~400mm程度で、ほぼ全面に及んでいると思われる。

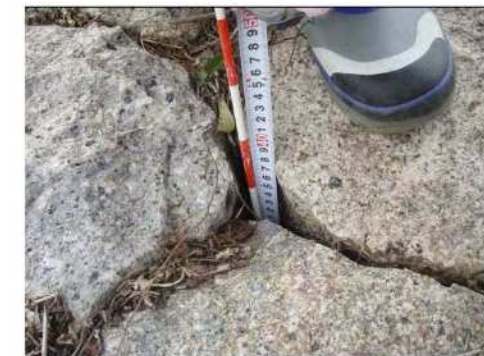
すき間は300~400mm

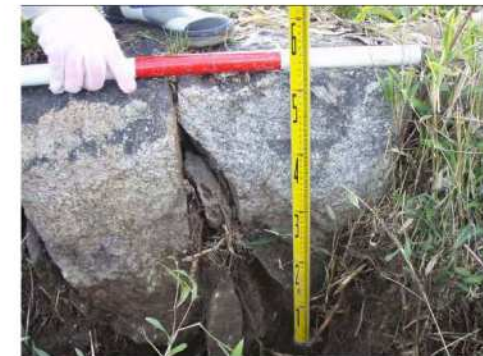
石材の大きさ  
350×350×500程度

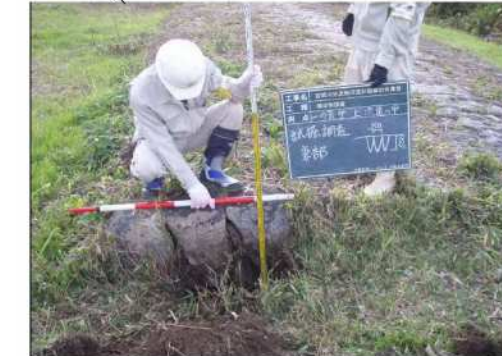
石張りは「一層」

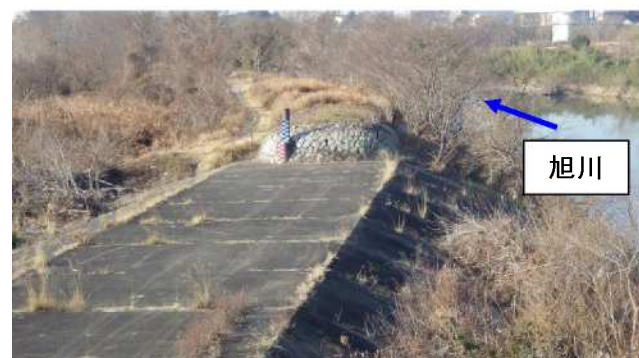
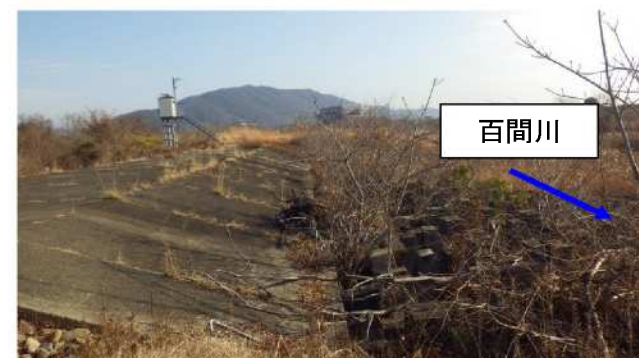
- 越流堤はコンクリートで被覆され、百間川側の堤脚部にはコンクリートブロック（護床工）が設置されている。
- これらの補修・補強は昭和初期のものと推定される。

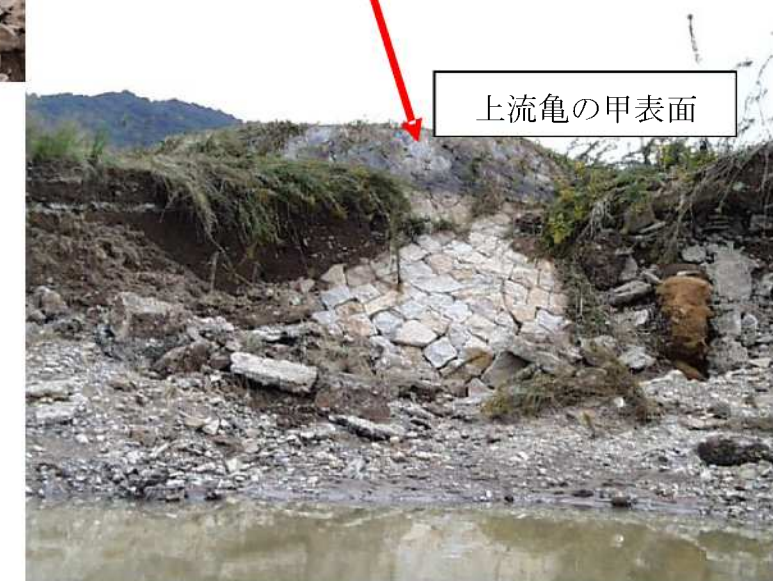
破堤部の上流亀の甲石張り表面を望む

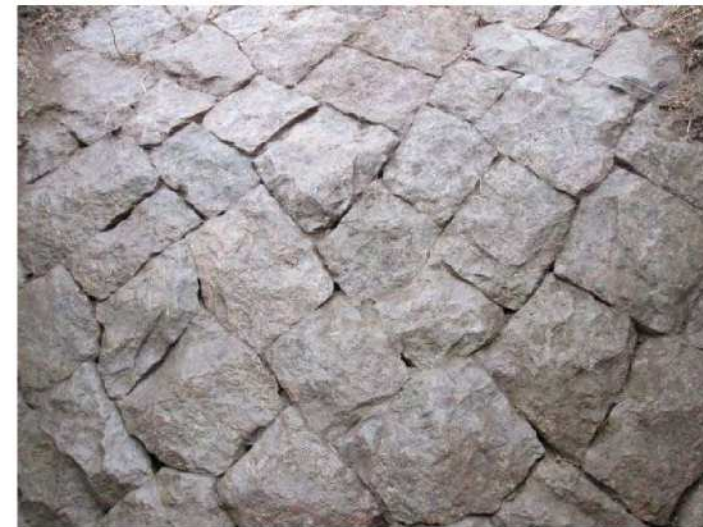
石材のずれが見られる  
ずれは最大で 5cm 程度である

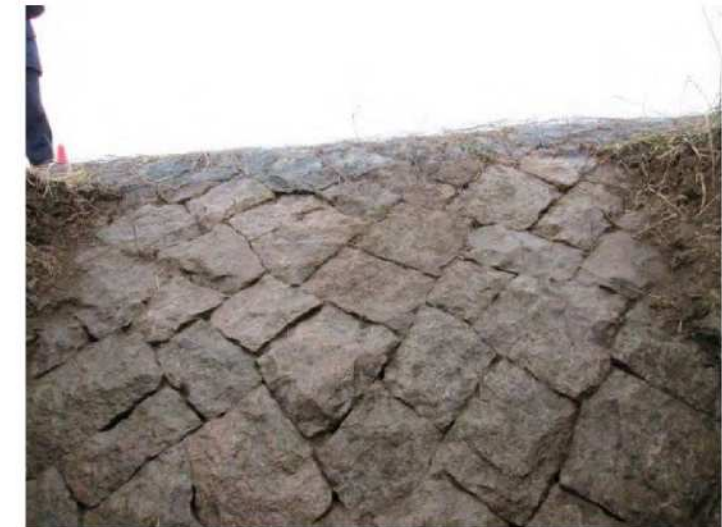
石材間の隙間が見られる  
隙間は最大で 4cm 程度である

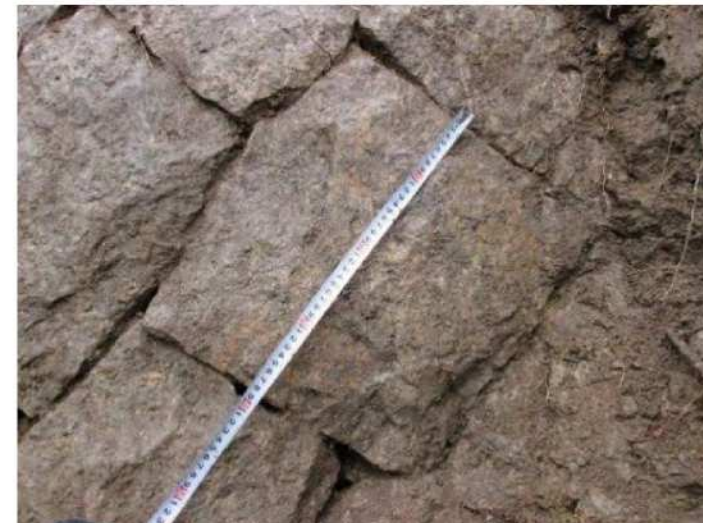
石材の大きさは概ね  
25cm~45cm 程度

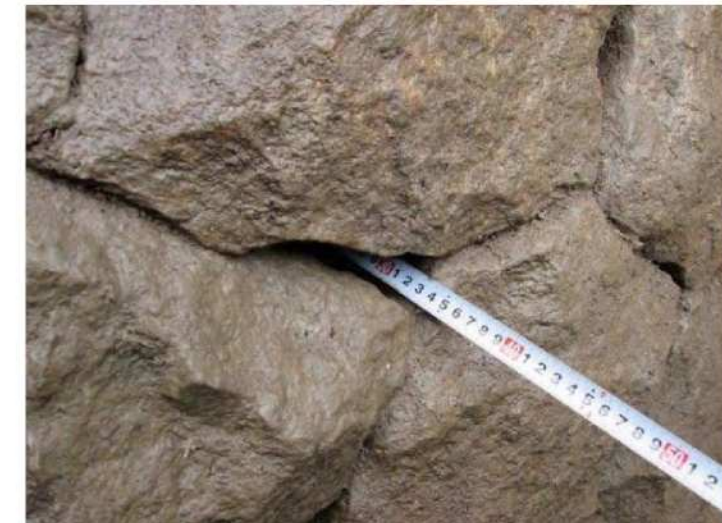
石材控は 35cm 程度  
と思われる
