百間川分流部保全方策検討委員会

第4回委員会 説明資料

平成26年10月30日
国土交通省 中国地方整備局 岡山河川事務所

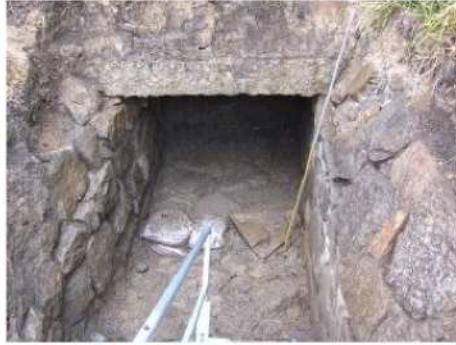
底版（開口部）

背割堤暗渠		
	底版部	側壁部	頂版部
積み工法	石張り：大きさの違う石を様々な方向に組み合わせて張っている	布積み：横に目地が通るように積んでいる。	—
石材の加工度	野面積み：切り出した石をほとんど加工せずに張っている	野面積み：長方形に加工されている。	・長方形に加工されている。
対象物の様子	・粗く組まれた石張りで、目地幅が広い。 ・40cm大の扁平な石を敷いている。	・布積みとなっており、内部と入口側壁部の積み方は同様である。 ・開口部は幅1.5m、高さ1.1mの広さ ・高さは北側で約1.7m、南側で約1.5m。石の積み方から、北側は2回、南側は1回改修が行われたと判断される。	・矢穴が認められる長さ210cm以上、幅約50cm、高さ約30cmの方柱状に成形した石材が据えられている。
対象物の現状

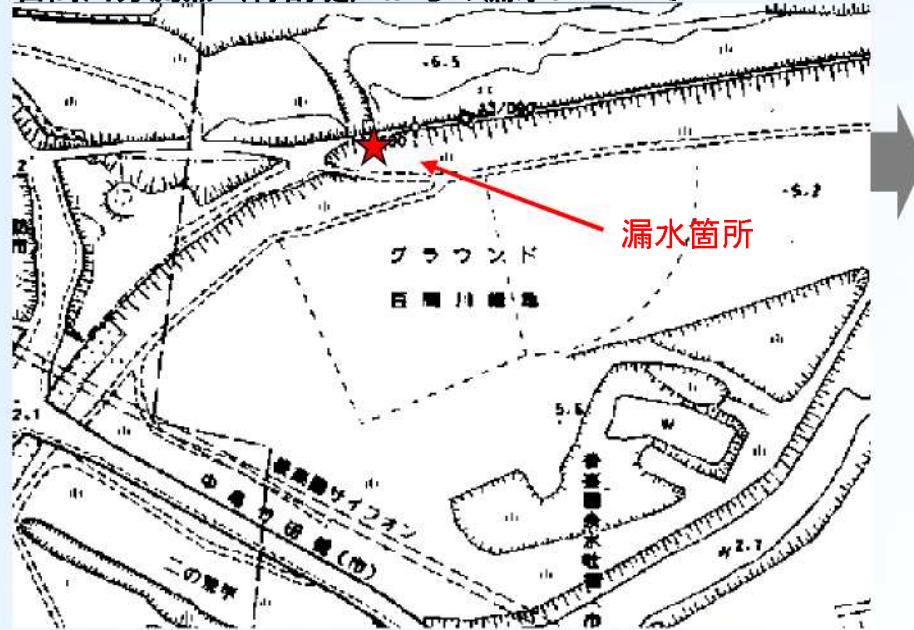
漏水状況

- ・石積みの擁壁に石杭が残っている状況で残っており、当時の石材・形状を保っていると推測される。
- ・平成24年にこの暗渠から旭川の水が逆流し、百間川の高水敷が浸水したために、現在は背割堤の両側に土のうを設置して仮閉鎖している。
- ・現在、百間川の高水敷利用は、グラウンドや原野が主であり、田畠の利用はない。

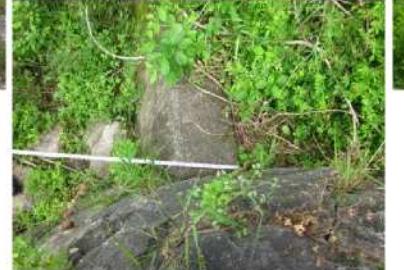
<p>先端部の石張り形状</p> </div> <div style="text-align: center;">

水制状石積	
	本体部	基礎部
積み工法	谷積み: 大きさがそろった石を谷積みに組み合わせて張っている。空積。	捨石
石材の加工度	切り出した石を矩形に加工して積んでいる	矩形に加工された石材
対象物の様子	<ul style="list-style-type: none"> 石張りで、石材の加工度は高く目地は詰まっている。石材径は300mm程度である。 先端部は丸みを帯びており、肩の部分は巻石状となっているが円弧の半径は小さく、尖った印象を受ける。 	<ul style="list-style-type: none"> 加工された石材が、捨石として水制状石積基礎部に設置されている。
対象物の現状

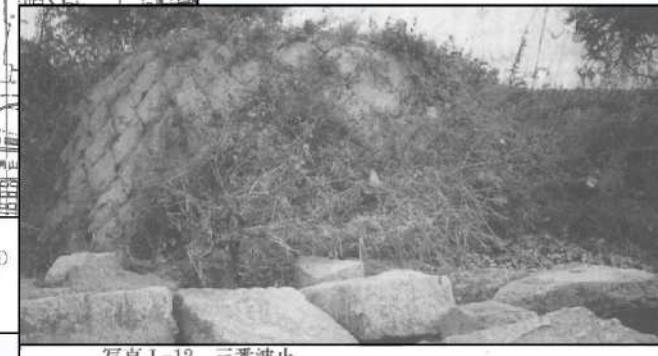
写真 I-12 三番波止
旭川本流から三番波止を写す。左右の堤防は背割堤である。

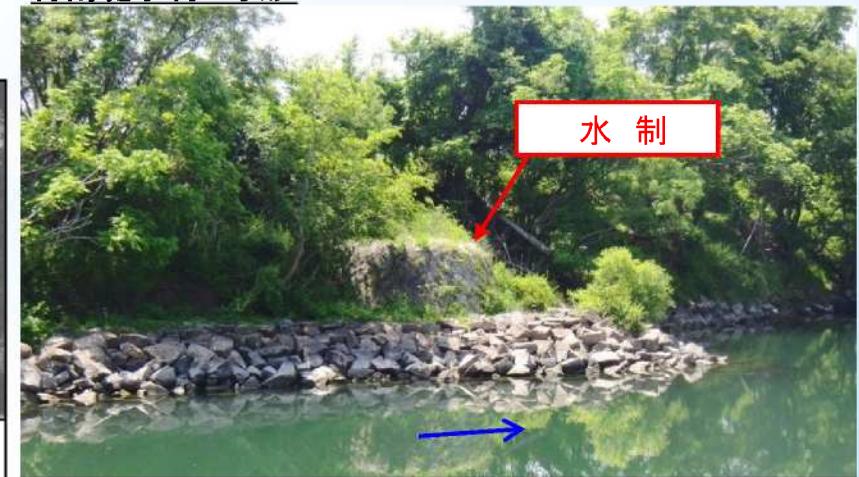
一の荒手下流の水制状石積

- ・一の荒手の約30m下流の旭川左岸に石積みの水制が設置されている。
- ・この水制は、背割堤の最上流部に設置され、水の流れを弱める役割があったとの記載がある。（「高島の風土記」より）
- ・空石積みの水制が残っており、当時の石材・形状を保っていると推測される。
- ・また、以前旭川では高瀬舟の舟運が盛んであり、「波止」との呼び名から船着き場の名残とも推測される。しかし、現在では船着き場としての役割は果たしていない。

- 水制下流の12.0kでは洗掘傾向にあるが、周辺の洗掘状況を見ると先端部での洗掘は無く、現状では水制工としての機能を有していないものと考えられる。

- ・空積みでは構造上安定しないため、現状のまま保存することはできない。
- ・背割堤嵩上後は、周囲に強固な練構造の護岸が整備される。
- ・高水敷を造成することにより、水制状石積を保存（土中）する。

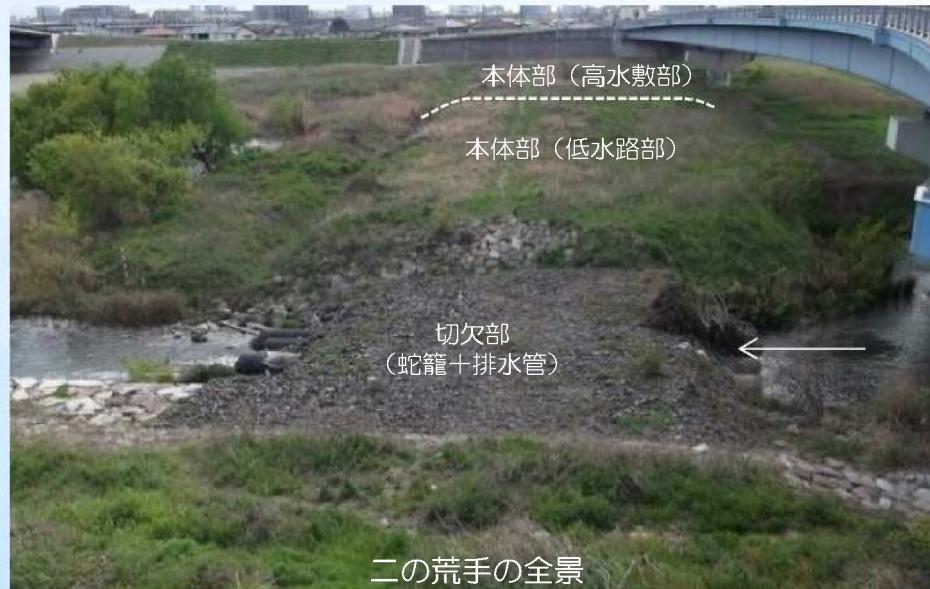
修復や石材の流出等、当時の石材・形状を保っていない箇所も見られるが全体の形状は残っている。また、県の埋蔵文化財ともなっているため保全・保存対象とする。

二の荒手上流側の崩れ、欠損の状況

既往調査結果に基づき、治水上対策が必要な範囲（計画床付け面もしくは根入れ）までは保全対象とする。

- 現在の二の荒手の形状を復元し、洪水時の外力に対して安全な構造とする。
- 二の荒手の解体後、使用されていた石材を用い、練張り構造として現形状を復元する。石材が不足する場合は新しい石材を追加する。

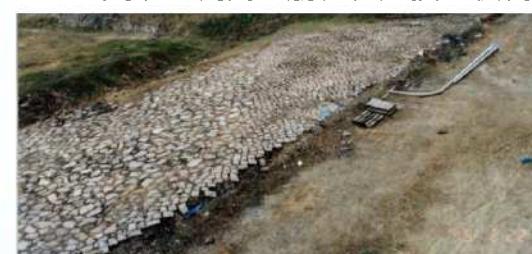
今回整備において改変の必要がなく、災害復旧により積み直しされており、現状保存とする。

左岸導流堤復旧の様子
