点検実施状況写真

【中国地方整備局】

河川名	高梁川水系高梁川
事務所名	岡山河川事務所

場所	岡山県岡山市丸の内～石関町地先 旭川水系旭川 右岸 8k300～9k100	捨石
----	--	----

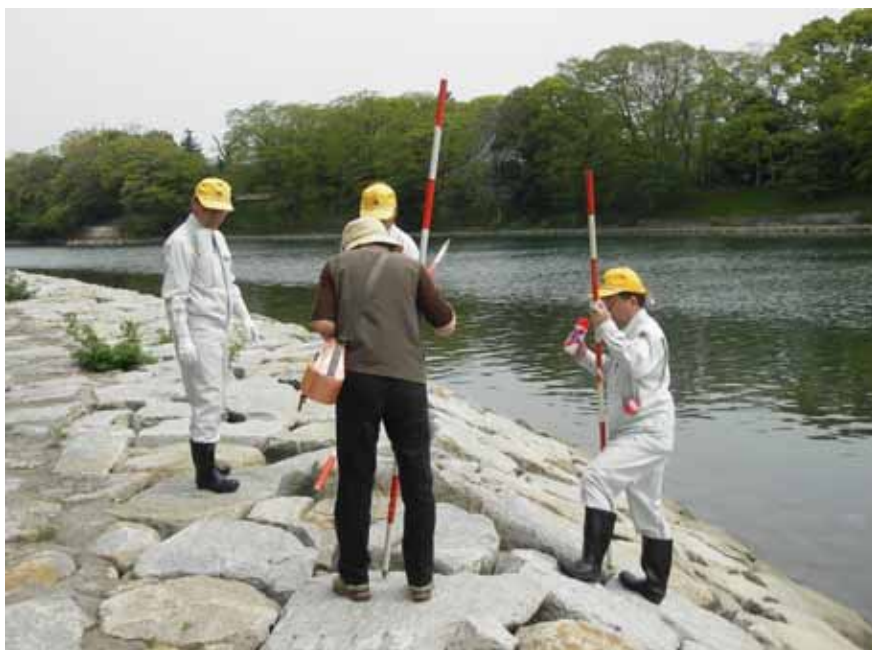
実施状況: 捨石の変状を点検

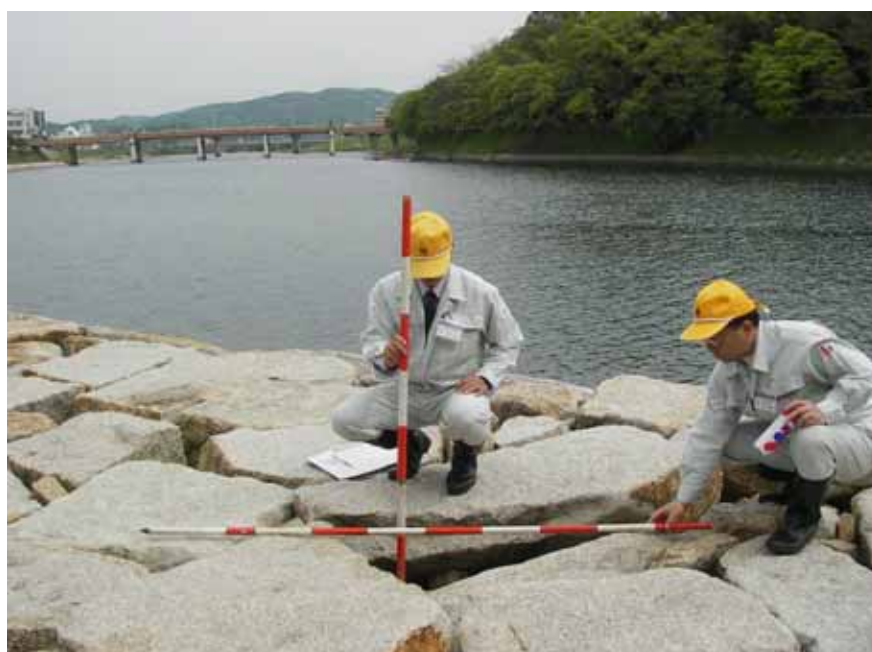
実施状況: 捨石の変状を点検

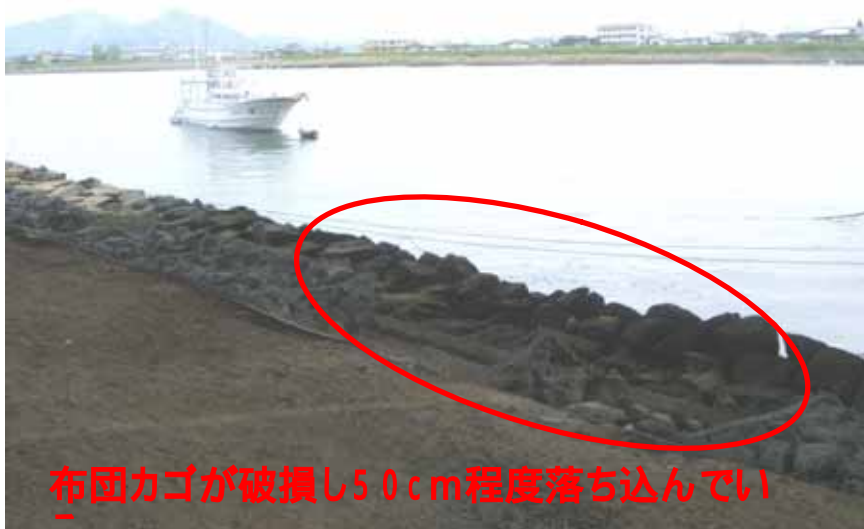
実施状況:護岸、護岸上面周辺の陥没等損傷部への落ち込みを点検

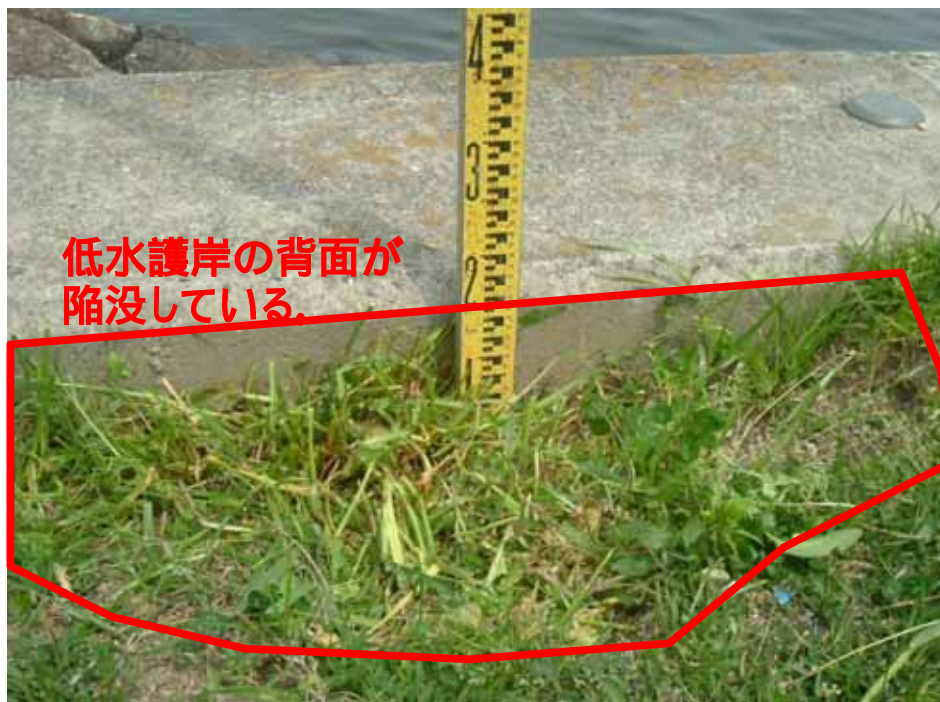
実施状況:低水護岸からの転落を点検
