点検実施状況写真

【中国地方整備局】

河川名	高梁川水系高梁川
事務所名	岡山河川事務所

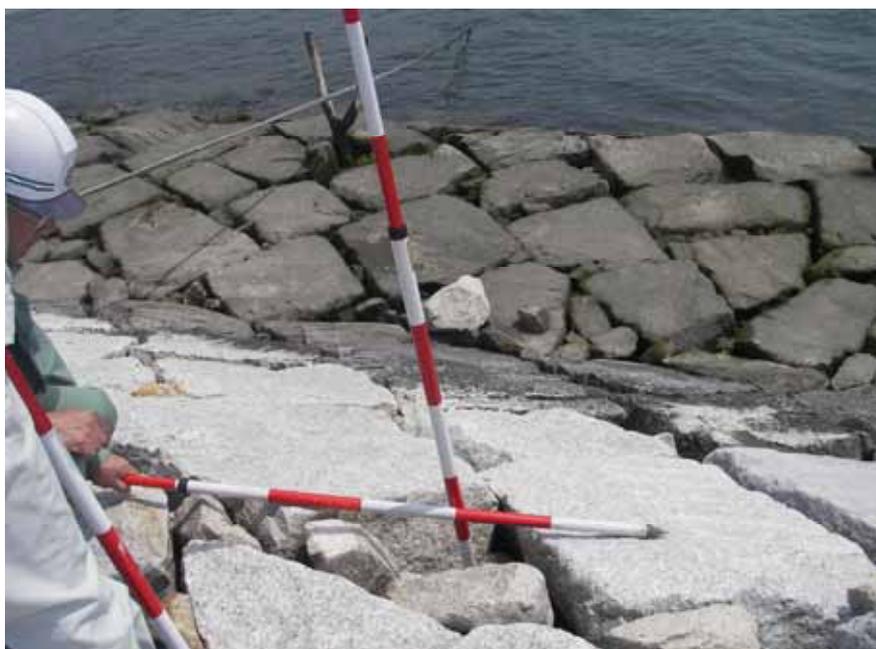
場所	岡山県倉敷市玉島上成地先 高梁川水系高梁川 右岸 2k400付近	捨石
----	-------------------------------------	----

実施状況: 捨石の捨石の変状を点検

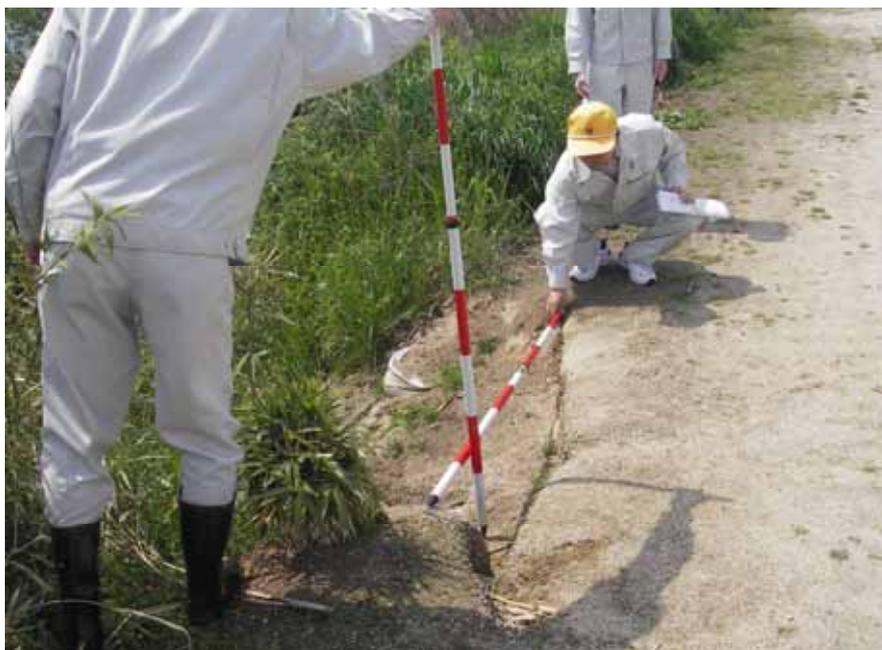
場所	岡山県倉敷市片島町地先 高梁川水系高梁川 右岸 4k600付近	管理用道路
----	------------------------------------	-------

実施状況:管理用道路の管理用道路からの転落を点検

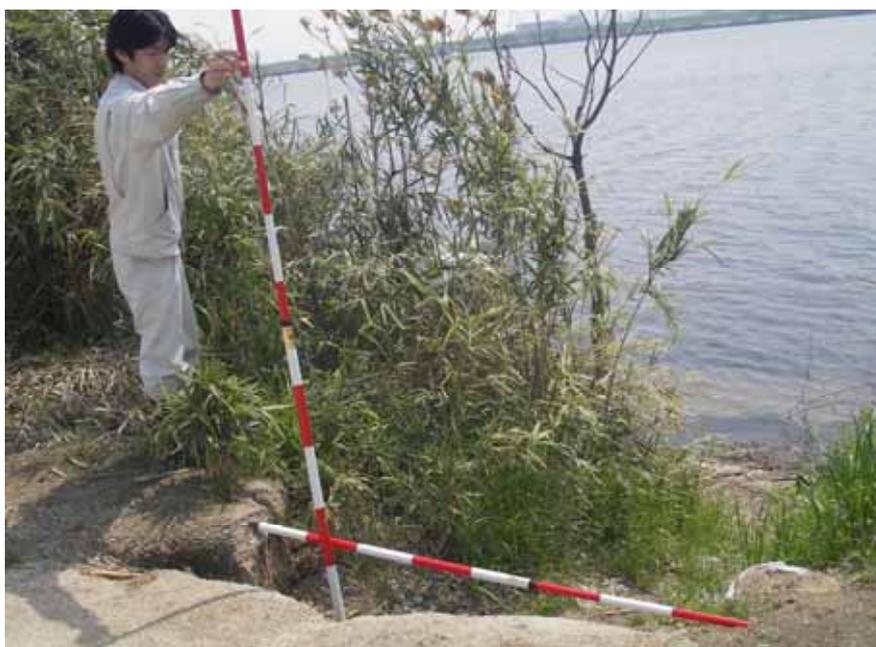
実施状況:管理用道路の管理用道路からの転落を点検

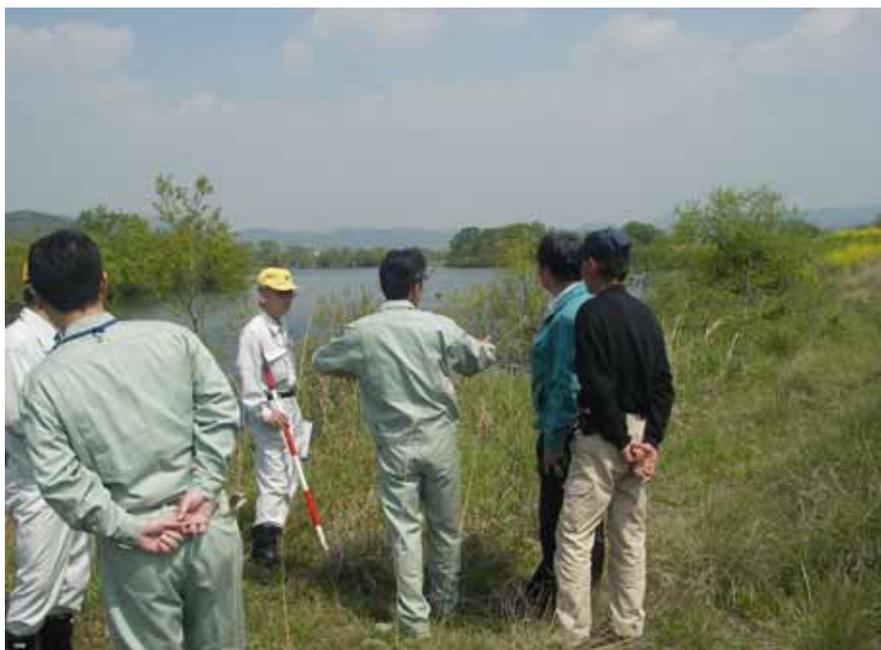
場所	岡山県総社市清音村地先 高梁川水系高梁川 左岸 15k400付近	占用物件(清音水辺の楽校)
----	-------------------------------------	---------------

実施状況: 占用物件(清音水辺の楽校)を占用者と点検

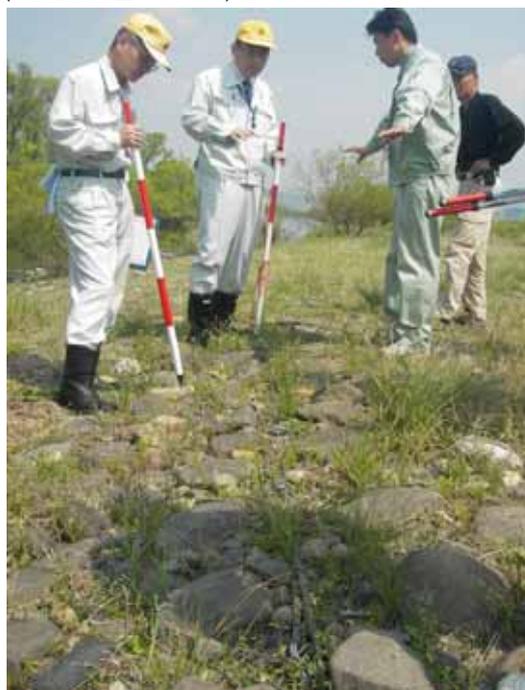
実施状況: 占用物件(清音水辺の楽校)を占用者と点検
