点検実施状況写真

【中国地方整備局】

河川名	吉井川水系
事務所名	岡山河川事務所

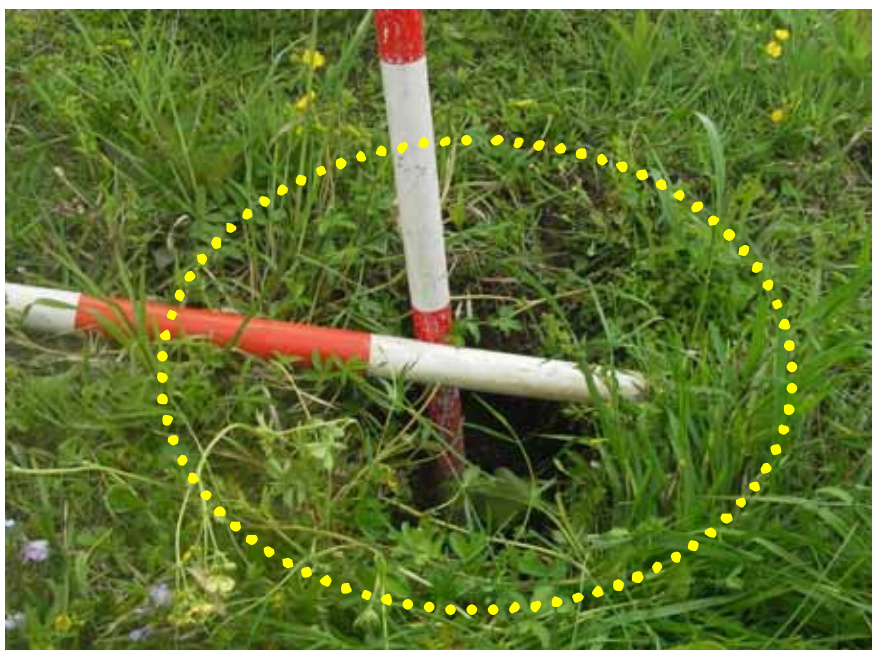
場所	岡山県瀬戸内市福元地先 吉井川水系吉井川 左岸 10k220付近	低水護岸
----	-------------------------------------	------

実施状況: 低水護岸の護岸の上面周辺の陥没等損傷部への落ち込みを点検

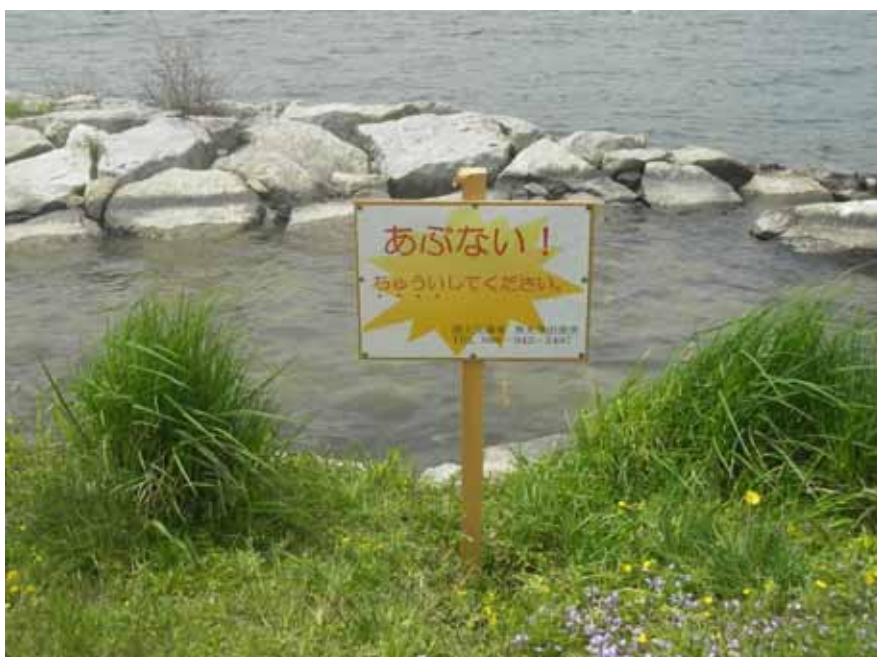
措置状況: 注意看板を設置
当箇所は、陥没しており、応急処置として注意看板を設置

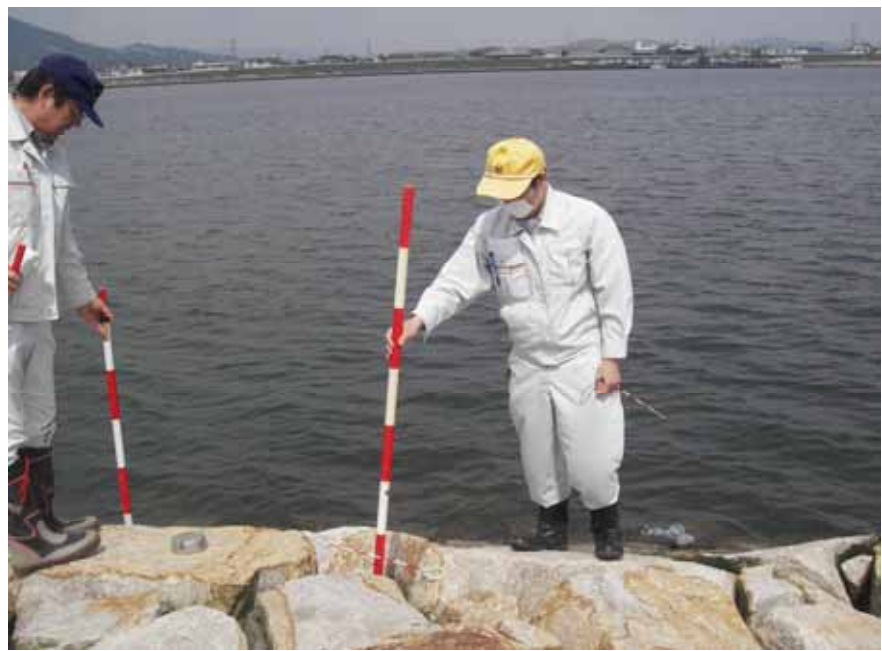
場所 岡山県岡山市西大寺浜地先
吉井川水系吉井川 左岸 4k400付近 水制

実施状況 水制の捨石の変状を点検

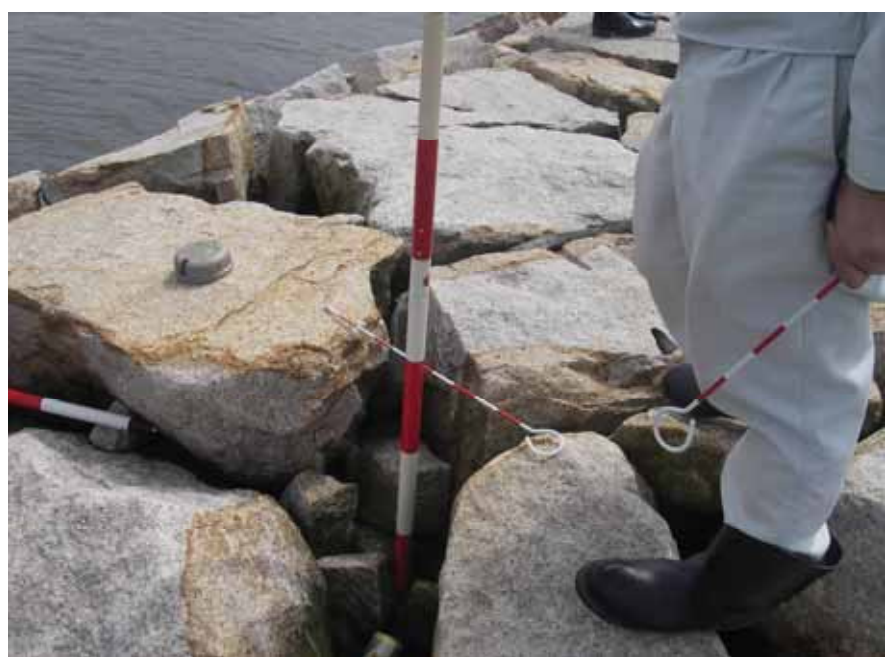
実施状況 水制の捨石の変状を点検

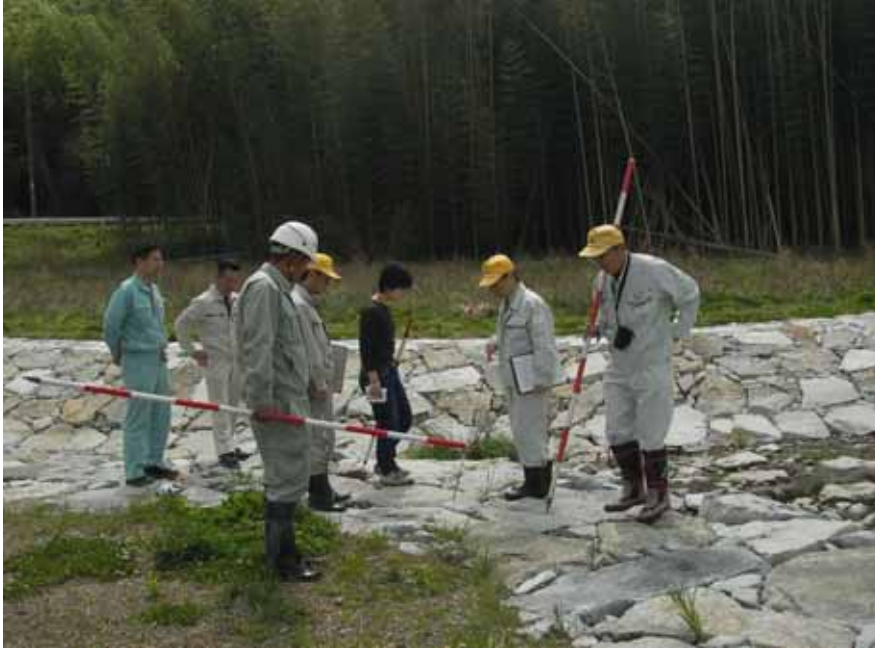
河川名	吉井川水系
		〔中国地方整備局〕	事務所名	岡山河川事務所
場所	岡山県岡山市瀬戸町地先 吉井川水系吉井川 左岸 18k800付近			低水護岸

実施状況: 低水護岸の護岸の上面周辺の陥没等損傷部への落ち込みを点検

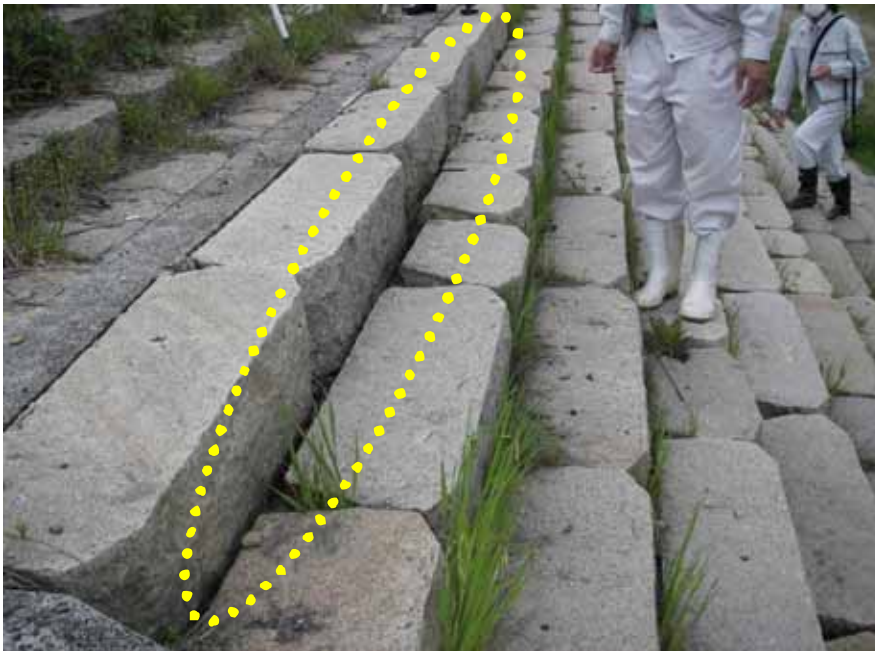
場所	岡山県和気町尺所地先 吉井川水系金剛川 左岸 1k600付近			階段
----	-----------------------------------	--	--	----

実施状況 階段の想定される危険性について点検
石積みの階段のステップ石に隙間が生じており、ぐらついている。
