資料 - 3 協議会活動報告

旭川分流部水理検討委員会報告

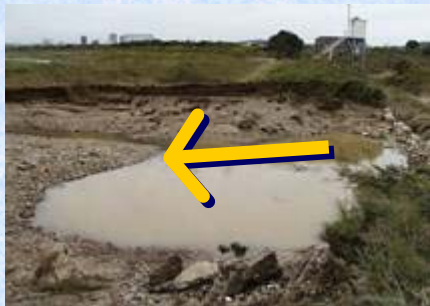
「一の荒手」の破壊状況

「一の荒手」と「二の荒手」の一部が破壊するとともに、旭川からの逆流により、中原地区周辺で浸水被害が生じた。
（中原川への逆流を防ぐ締切堤防が平成16年3月完成）

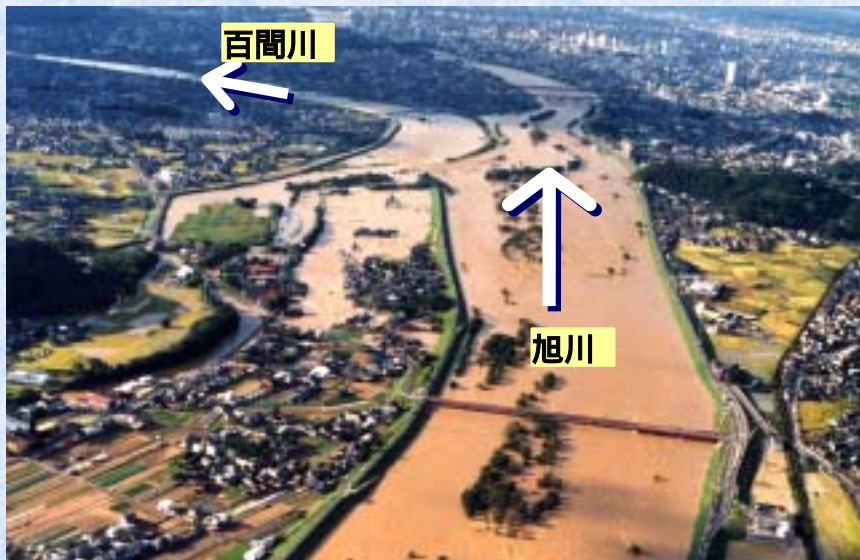
平成10年洪水の状況（一の荒手）

近年の洪水（平成10年）でも、一の荒手や二の荒手の一部が破壊している。

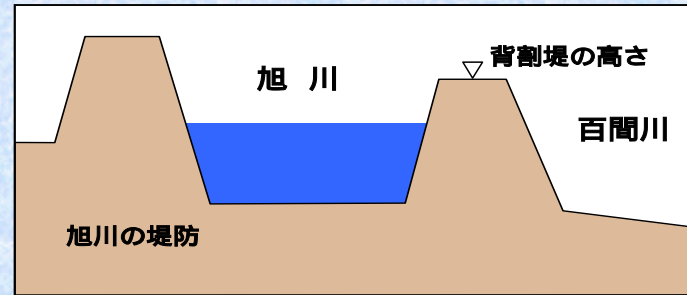
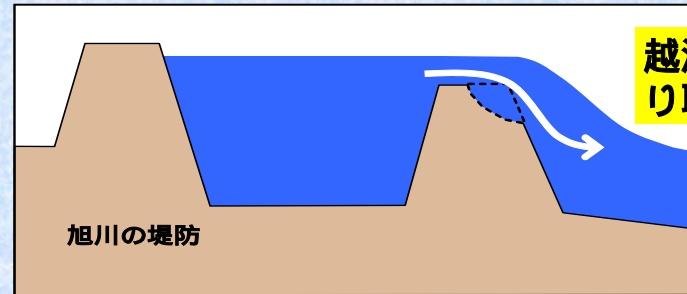
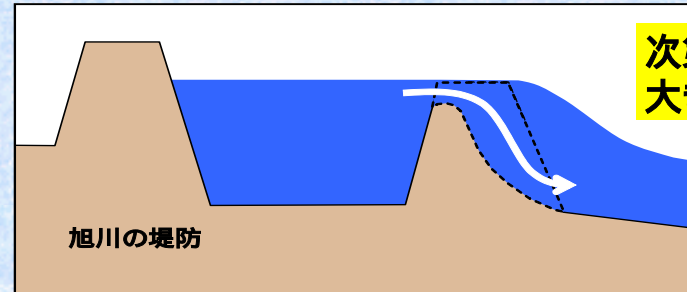
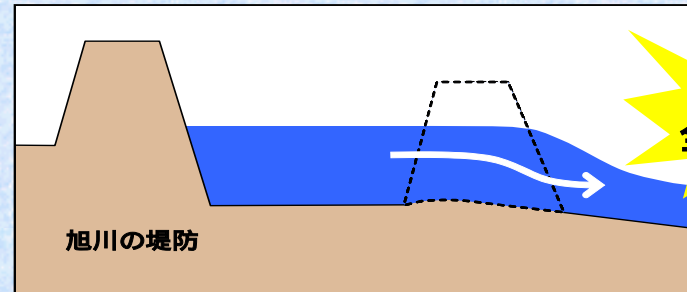
通常の水位までは安全だが...

洪水が堤防を越えると...

越流により削り取られる。

次第に崩れが大きくなる。

やがて、全壊する。
