# 第9回 小田川合流点付替え事業 環境影響評価フォローアップ委員会

～ 環境モニタリング調査結果～

[令和6年12月～令和7年11月]

国土交通省 中国地方整備局  
岡山河川事務所

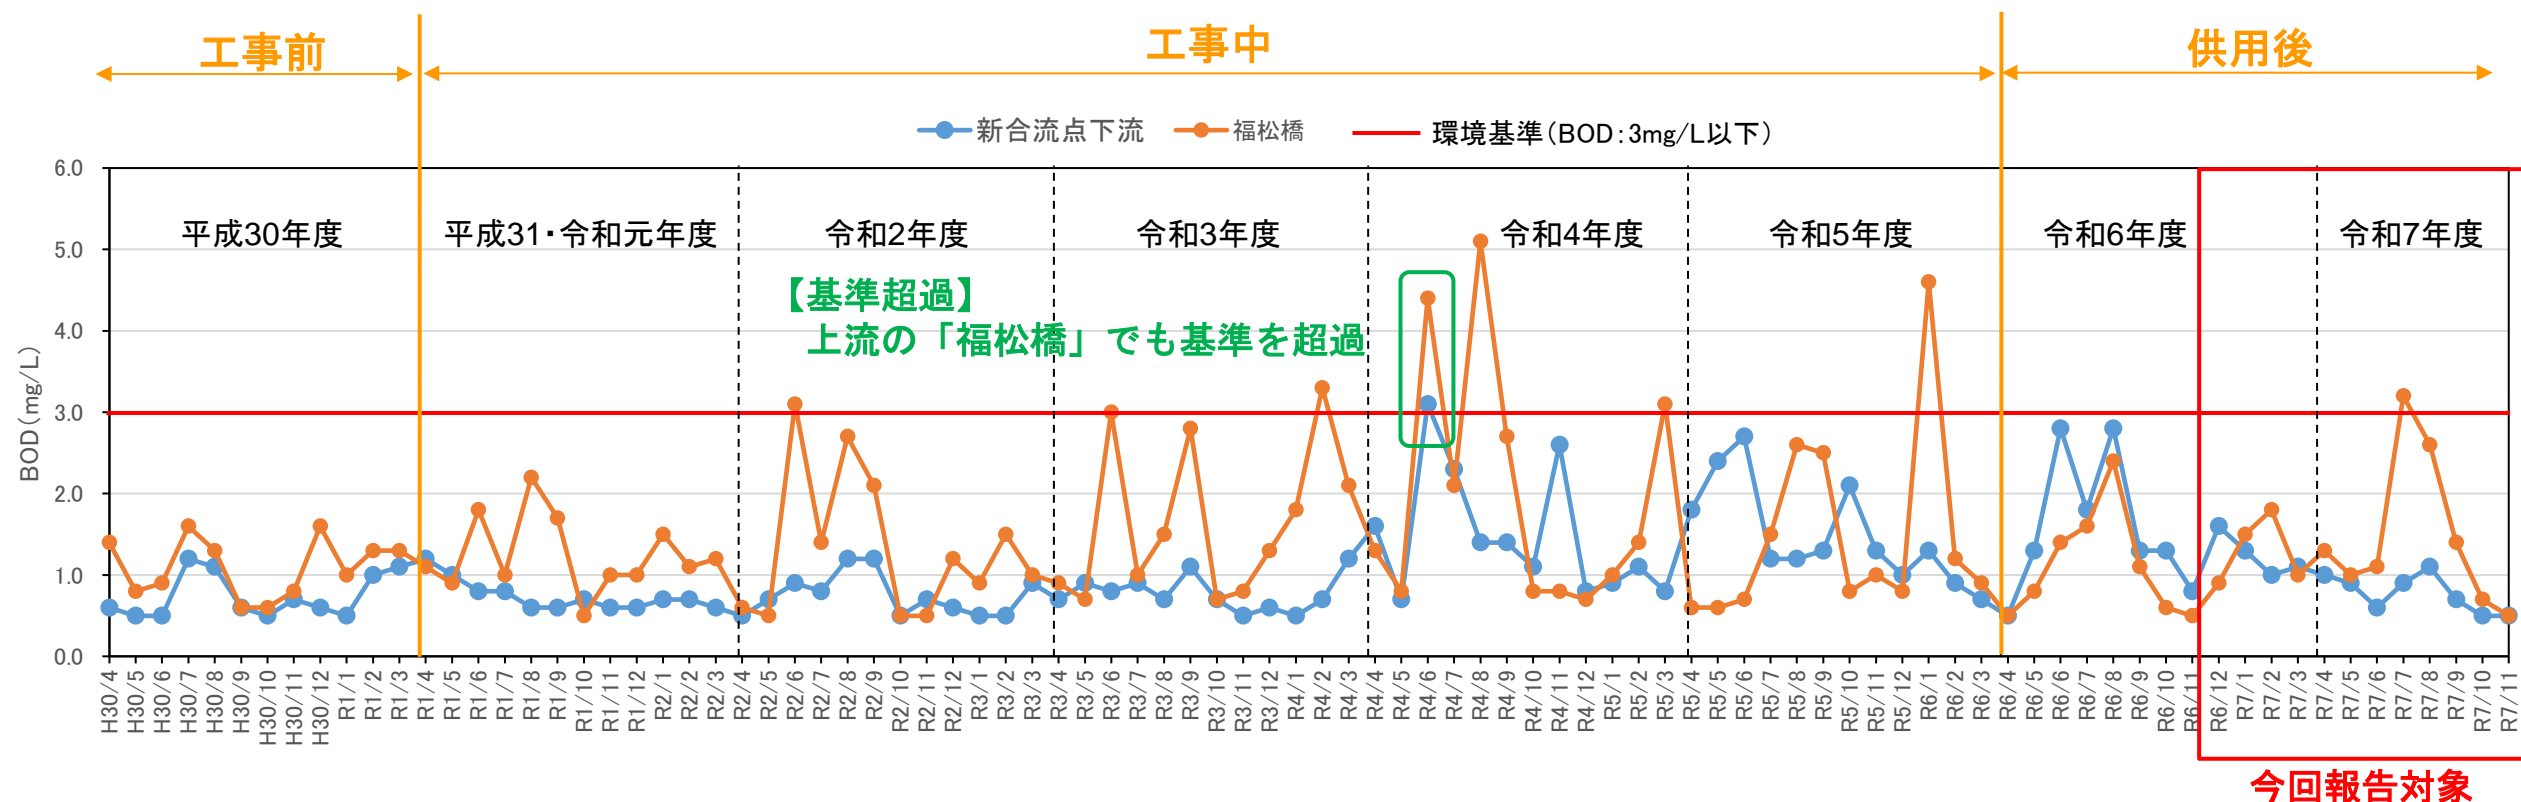
BOD（地点：●新合流点下流、●福松橋）

- ◆BODについては令和4年度以降、それ以前よりやや高い値を示している。
- 事業区域より上流側の福松橋でBODが高めに推移しており、新合流点下流での基準超過は小田川上流側の影響の可能性が高いと考えられる。
- ◆令和4年6月を除いて、工事前（平成30年4月）～供用後（令和7年11月）における毎月の値は環境基準値を下回っている。  
（令和4年も評価基準の75%水質値は環境基準を満たしている。）

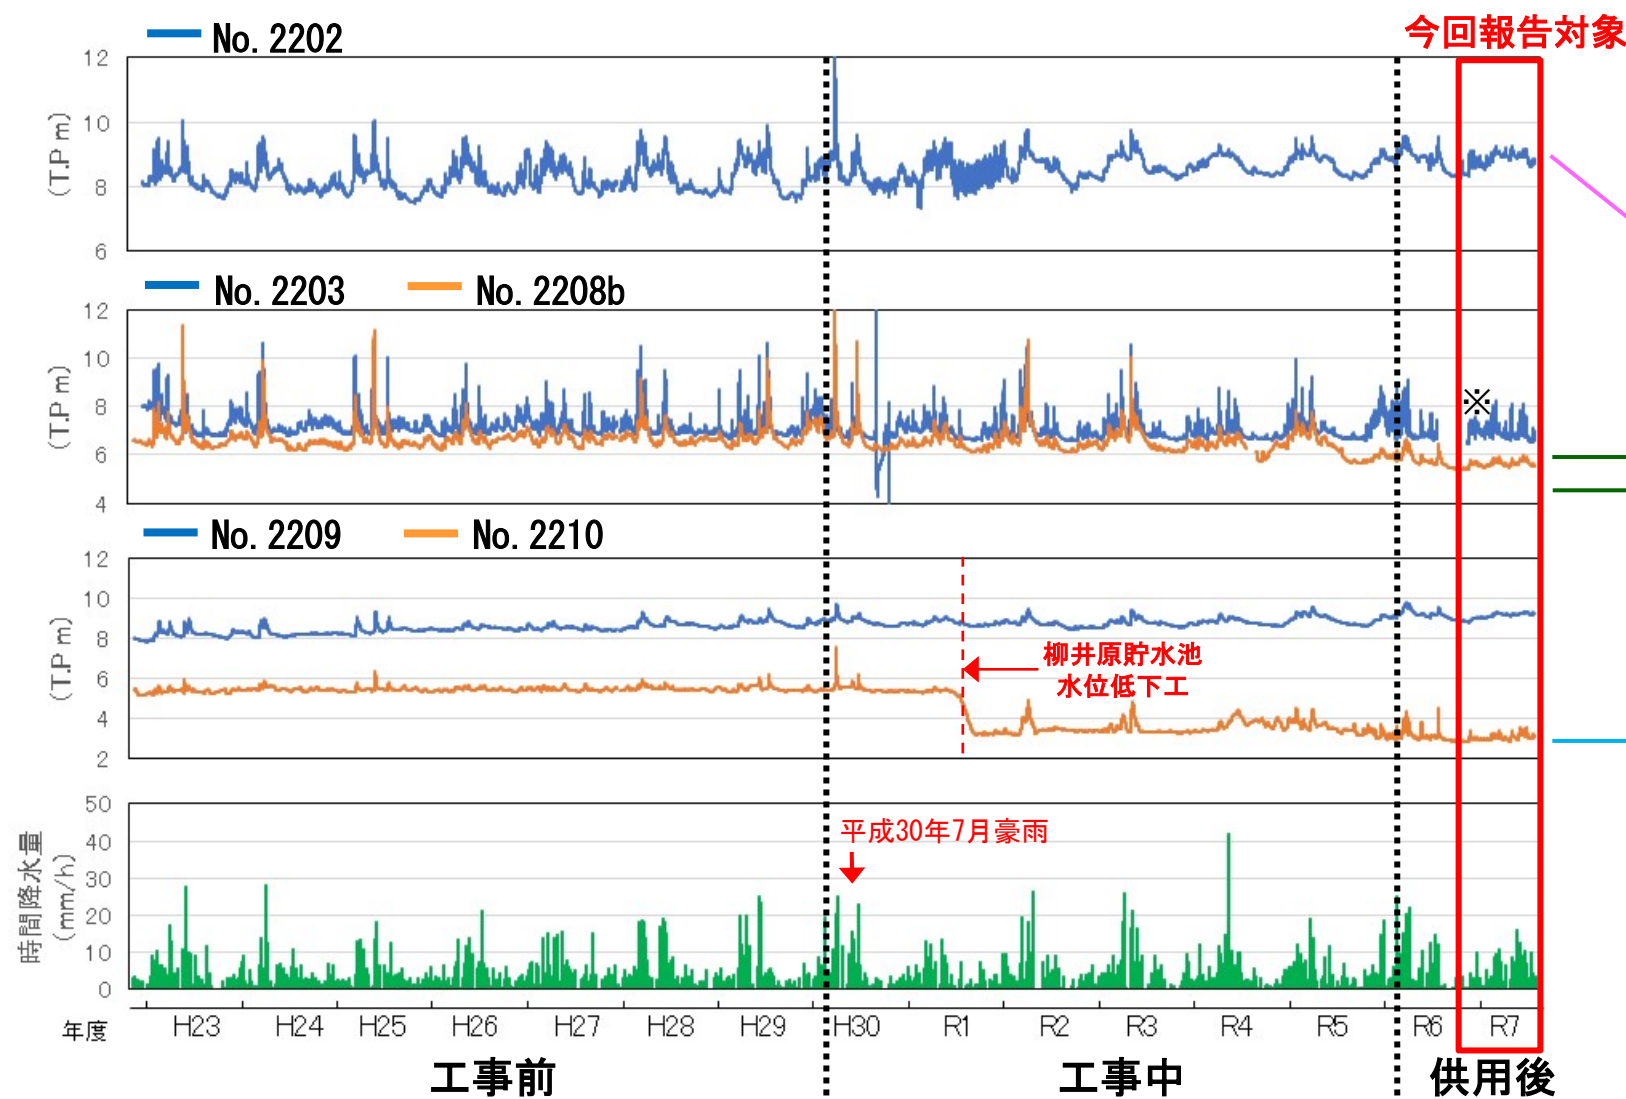
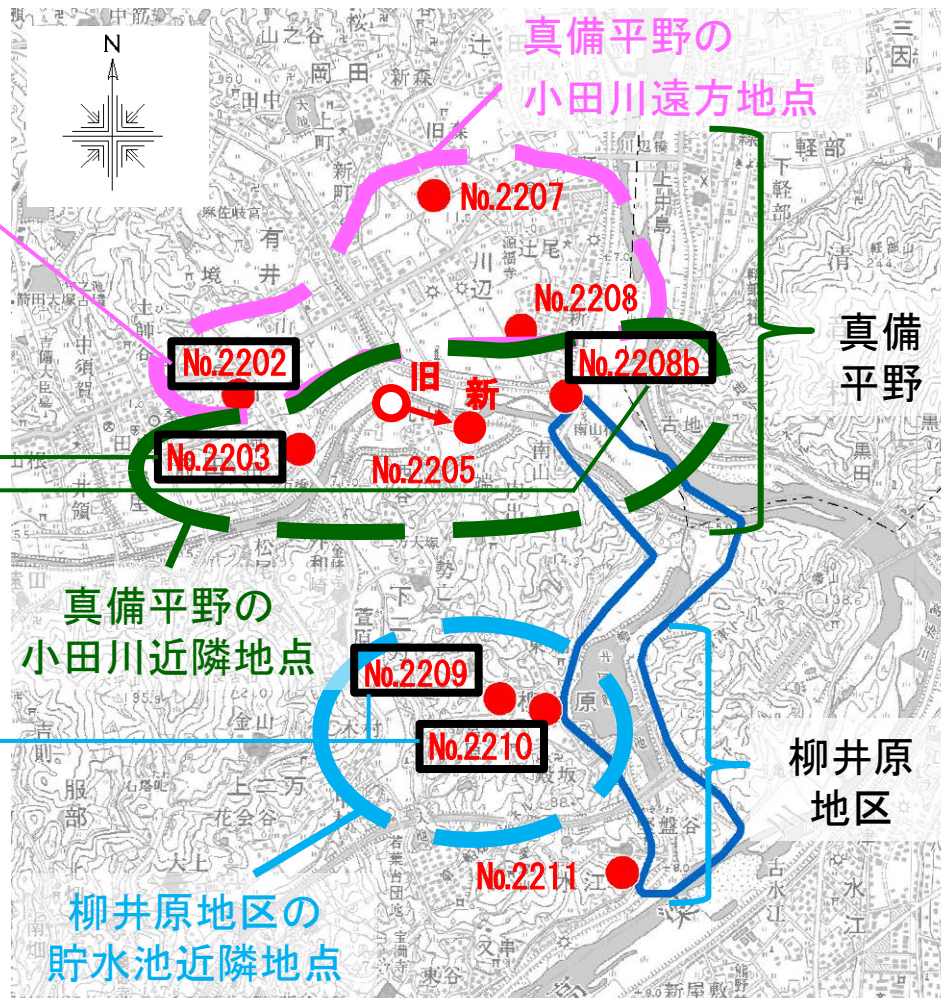
- ◆真備平野：小田川近隣3地点、小田川遠方3地点
  - 例年と同様、小田川近隣3地点では降雨に連動した水位の変動を確認。
  - 小田川遠方3地点では小田川近隣3地点より水位変動が小さい。
  - 工事前・工事中・供用後の期間別の比較では、小田川の近隣と遠方それぞれで顕著な変化はない。
- ◆柳井原地区：貯水池近隣地点
  - 例年と同様、約10mm/hの降雨でも、水位の上昇は約1m未満と小さい。
  - 旧柳井原貯水池直近のNo. 2210では、水位低下工後に約2m水位が低下し、その後は顕著な変化はない。
  - 上記地点から約300m内陸側に離れたNo. 2209では、水位低下工の影響は見られず、顕著な変化はない。

- ◇真備平野では降雨に伴う変動以外に顕著な変化はない。また、工事前・工事中・供用後の期間の比較から顕著な変化ない。
- ◇柳井原地区のNo. 2210では、貯水池の水位低下工（令和元年9月開始）に伴い水位低下（約2m）が起きているが、その後は他2地点含めて降雨に伴う変動以外に顕著な変化はない。

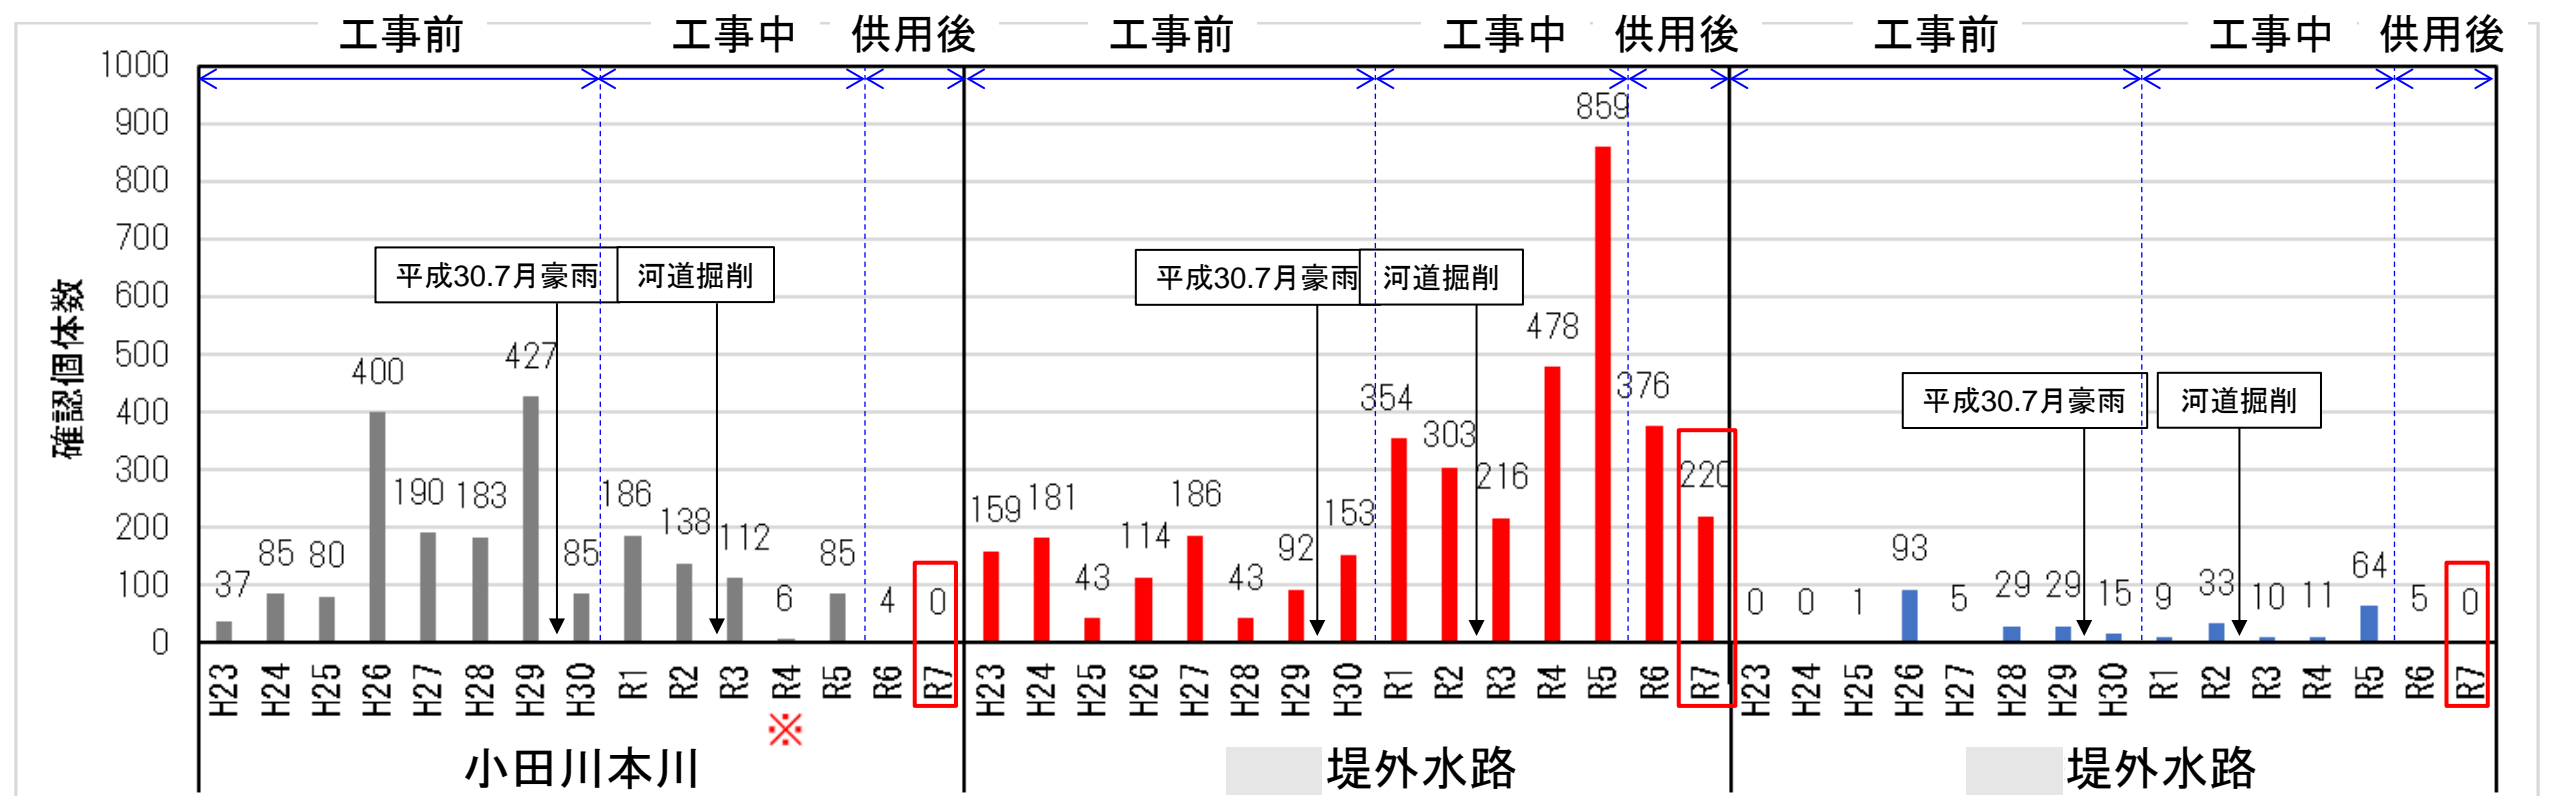
在来タナゴ類の経年個体数

- ◆小田川本川・堤外水路：今年度在来タナゴ類は確認されなかった。
- ◆堤外水路：今年度220個体を確認。工事前と同程度の個体数であるが、直近では3年連続で個体数が減少している。

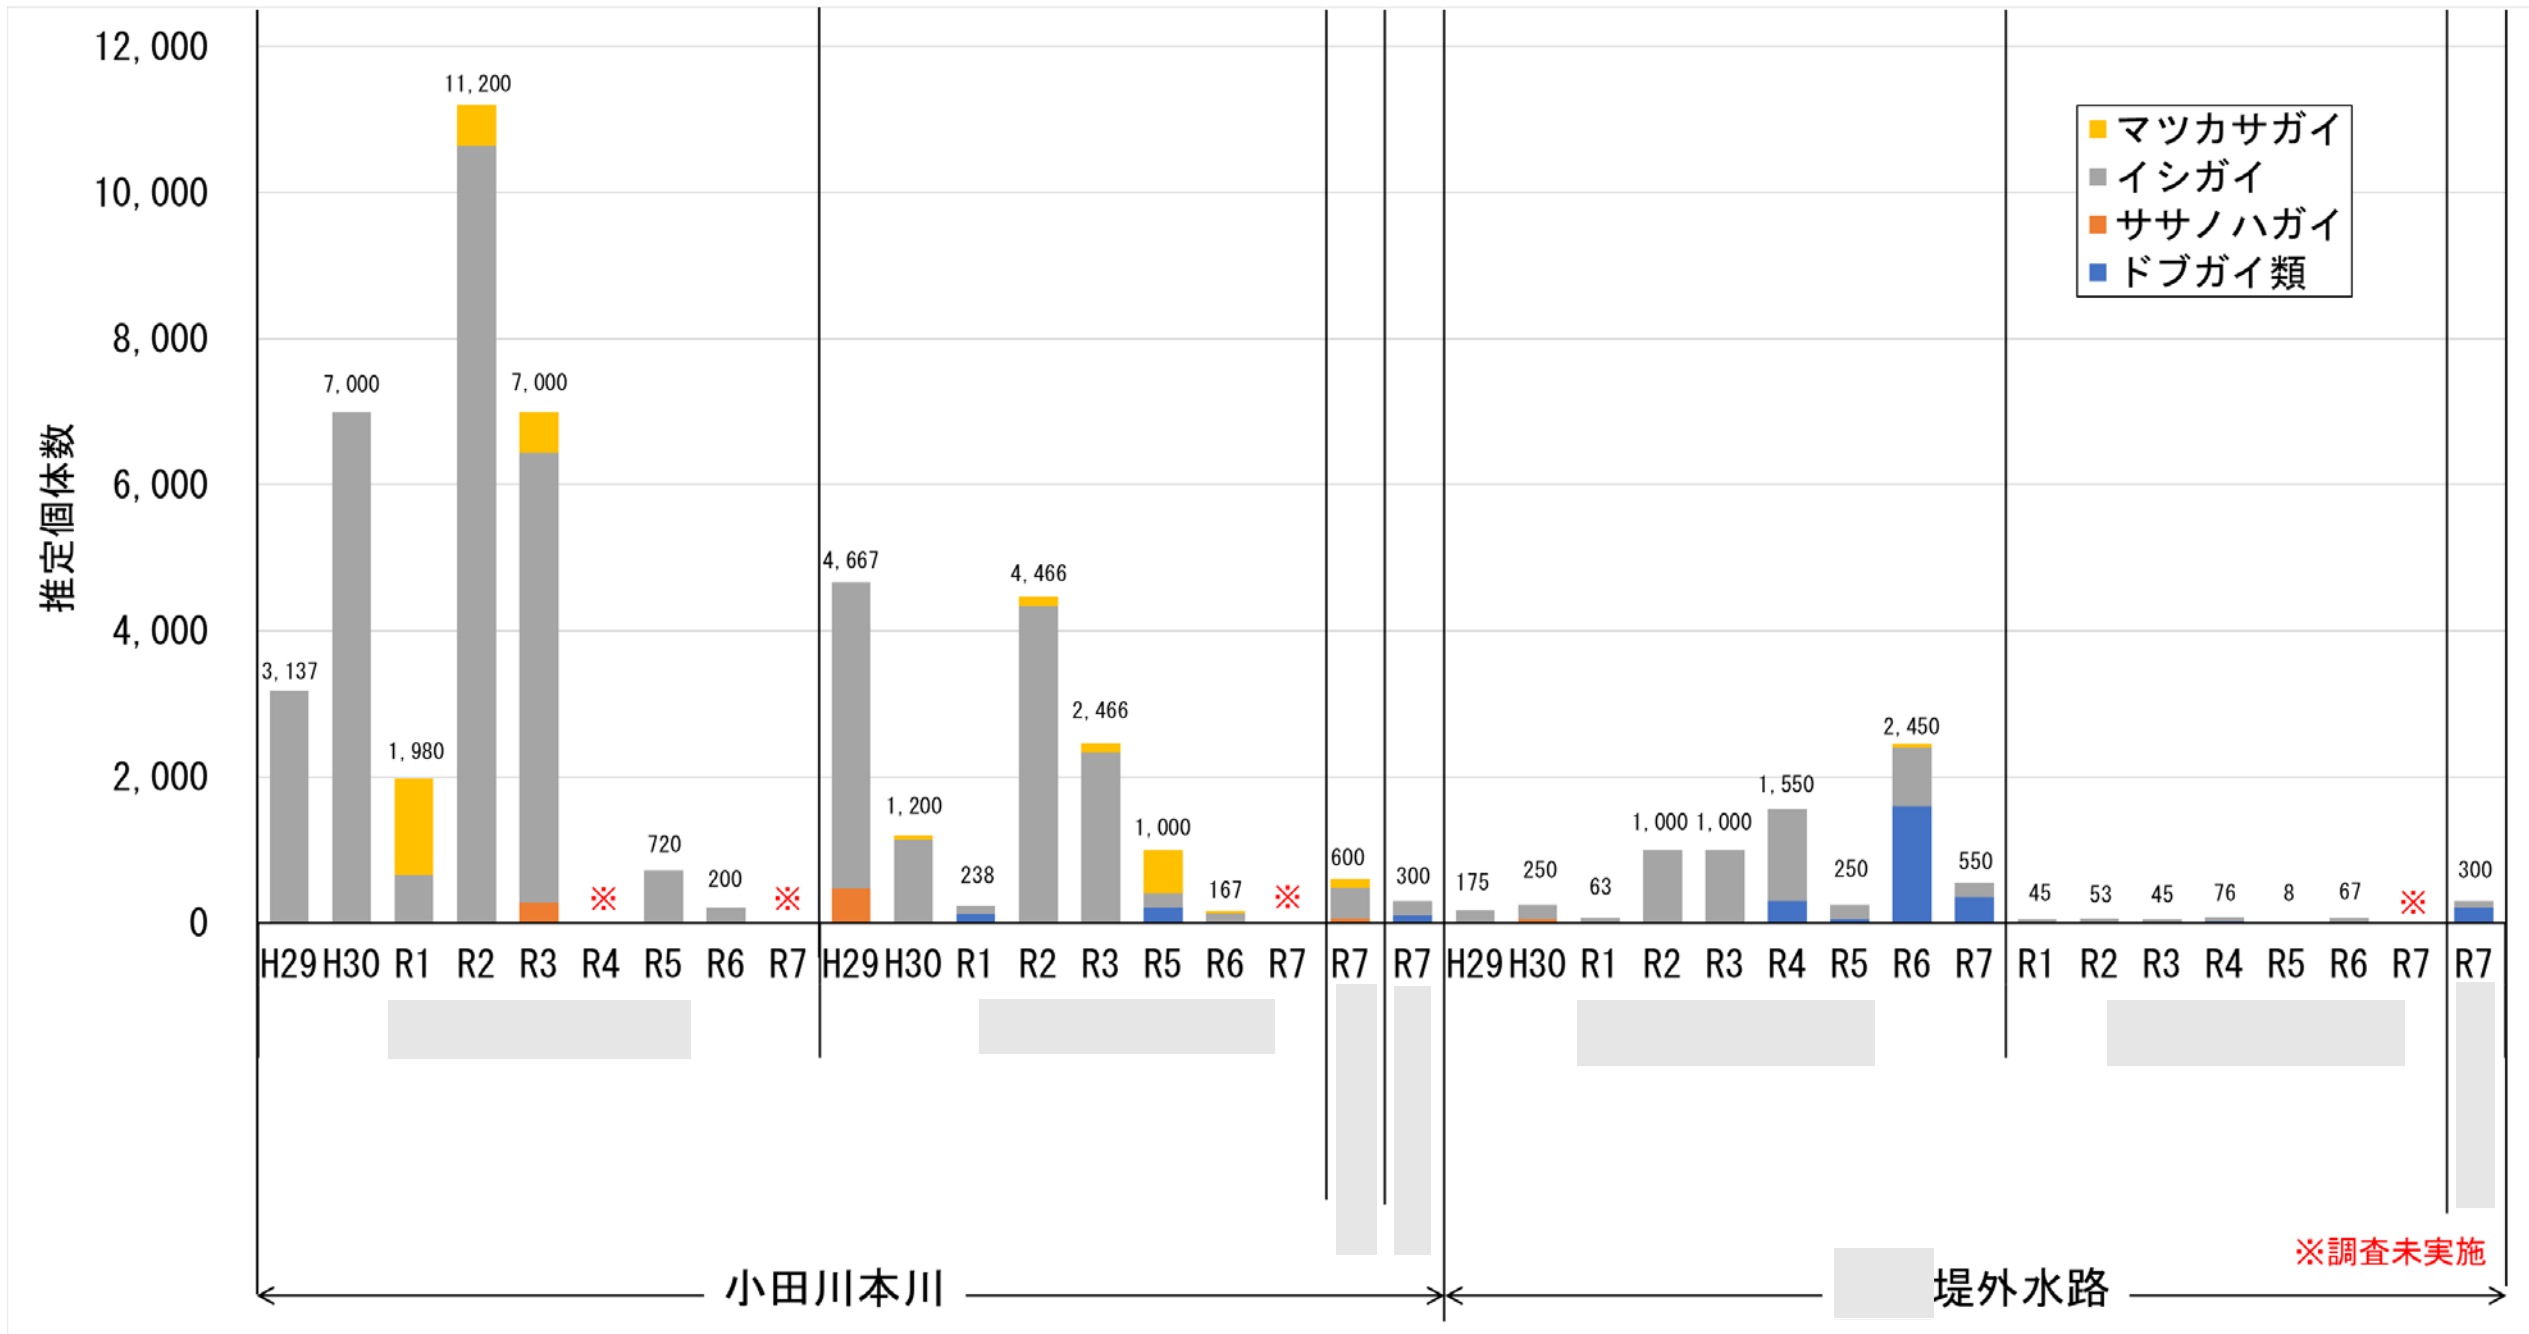
- ◆ 小田川本川：高密度生息箇所における推定個体数が減少傾向。
- ◆ 堤外水路：過年度と比較し同等の推定個体数を確認。

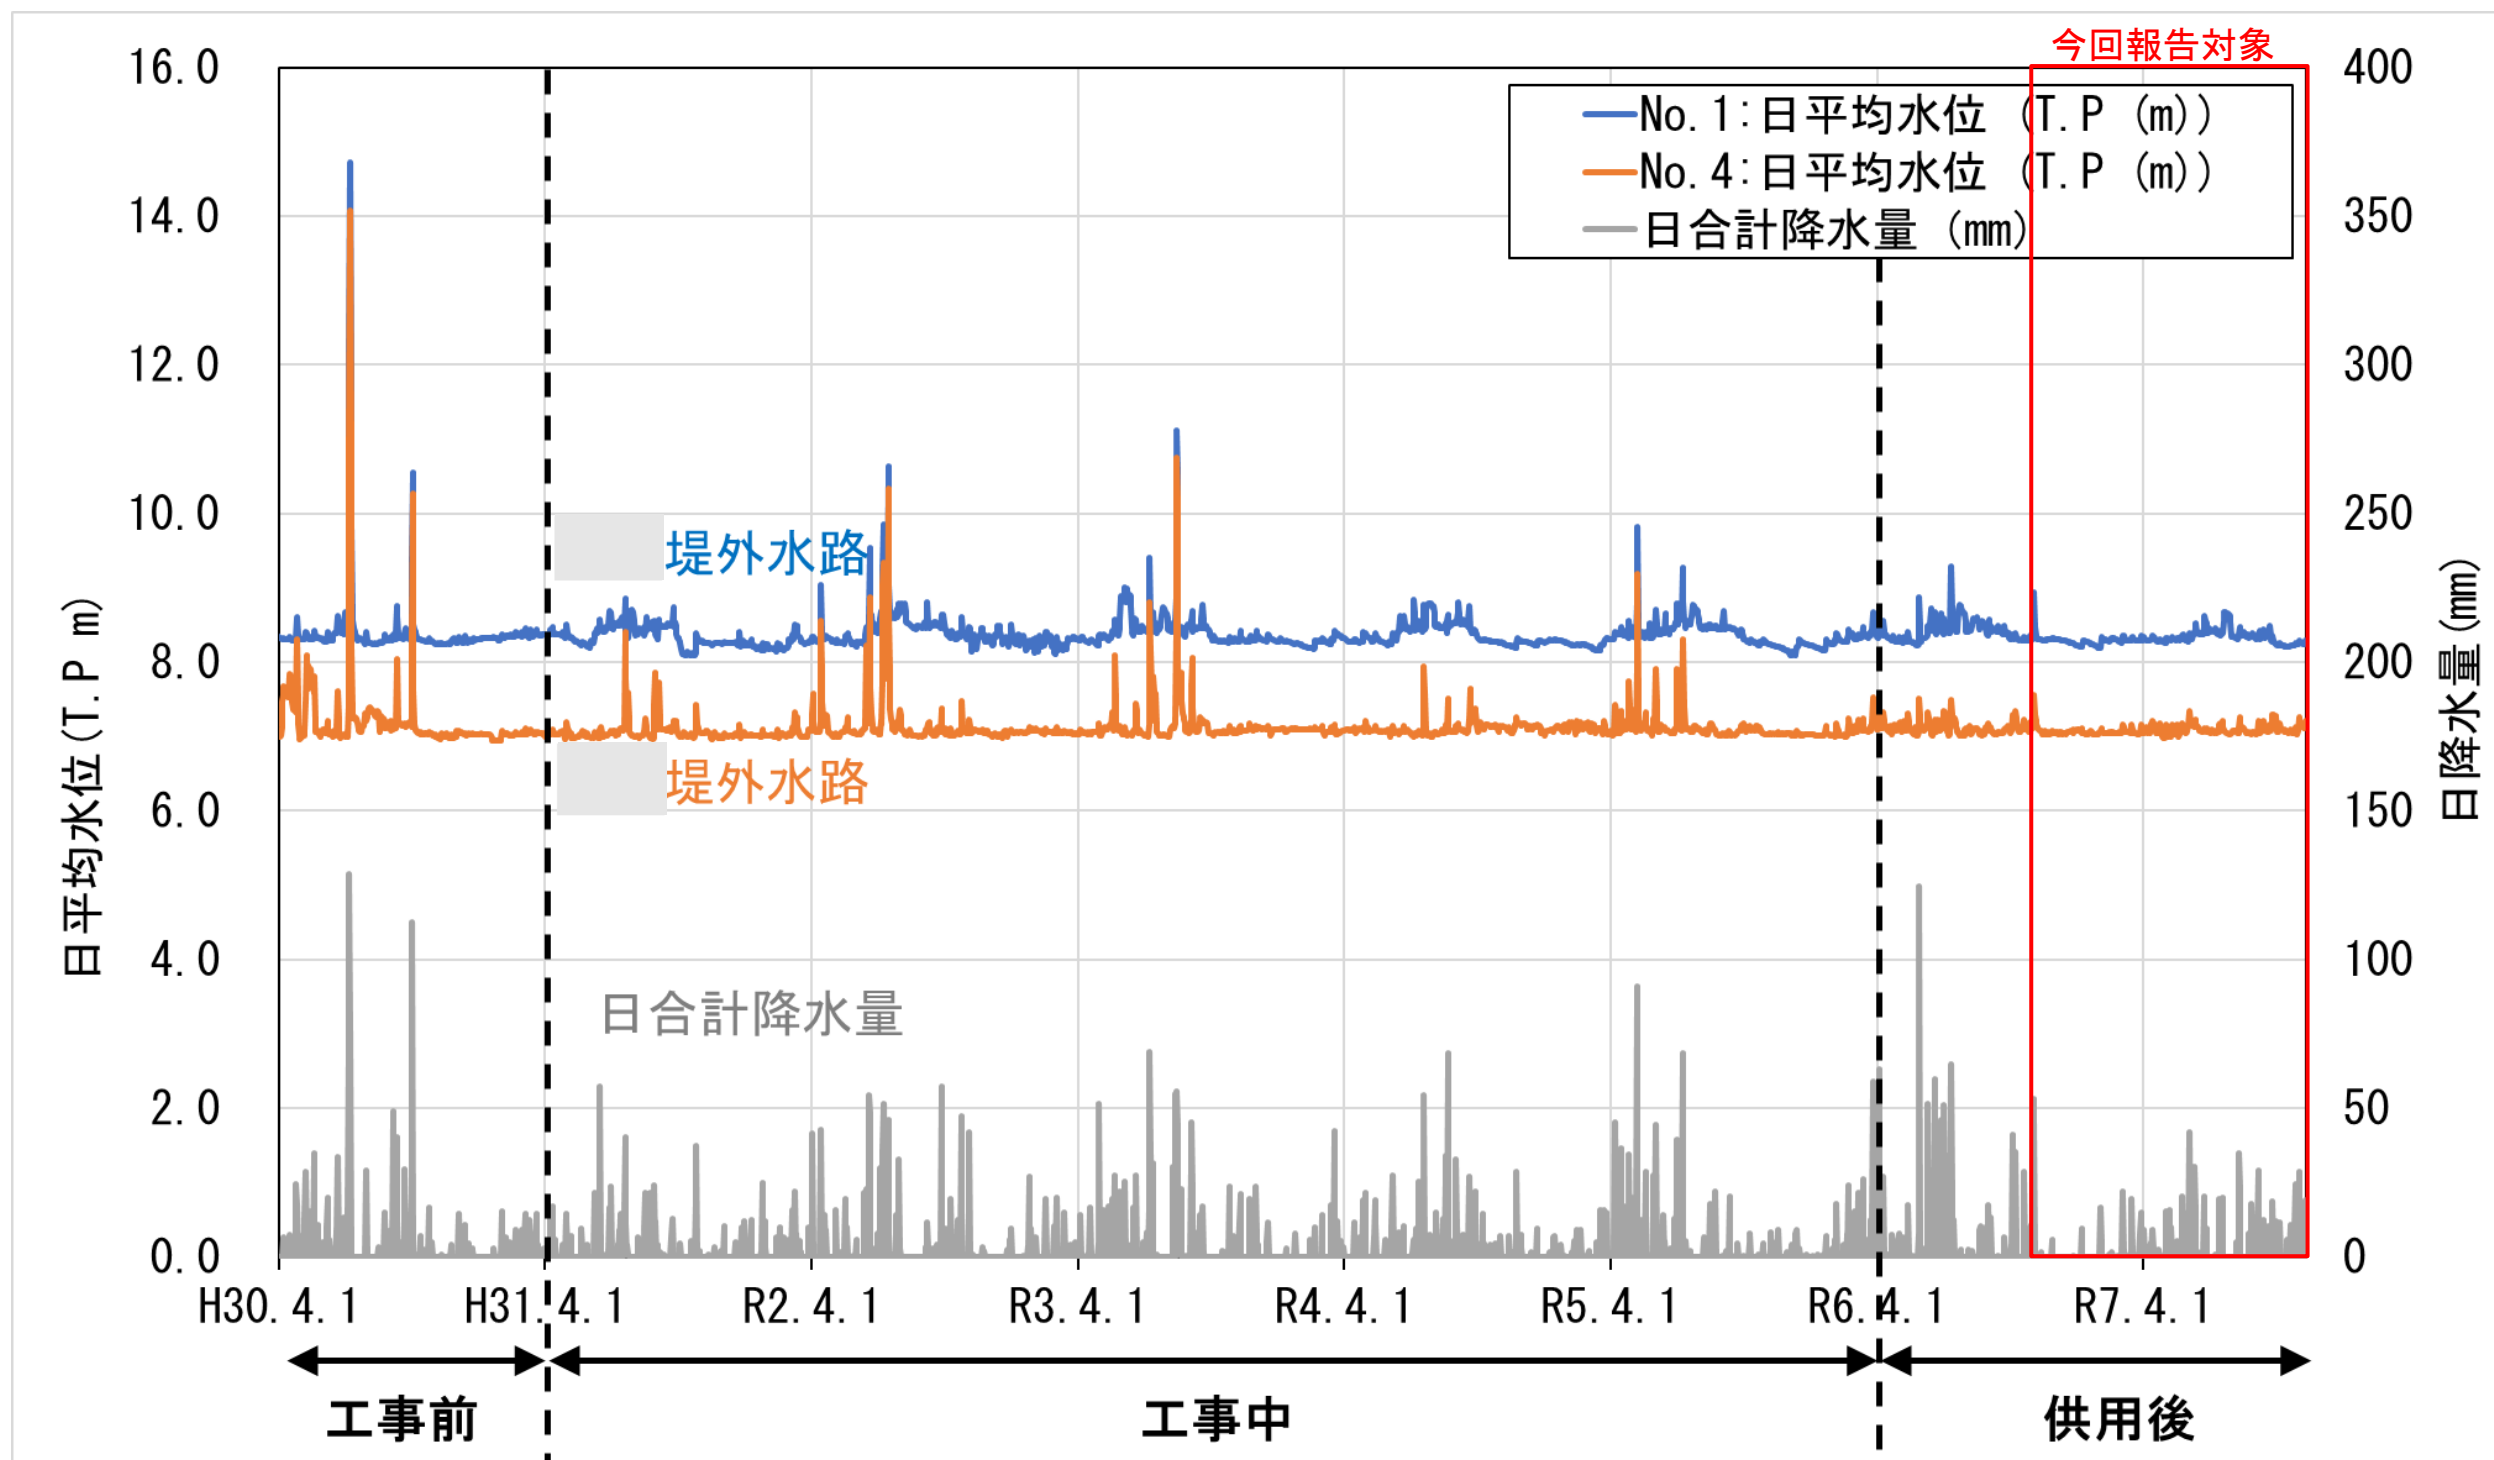
- ◆今年度は 堤外水路・堤外水路ともに、少雨傾向のため、水位変動が小さい。
- ◆また、例年通りかんがい期（6～9月頃まで）に水位の底上げ（季節変化）が見られる。

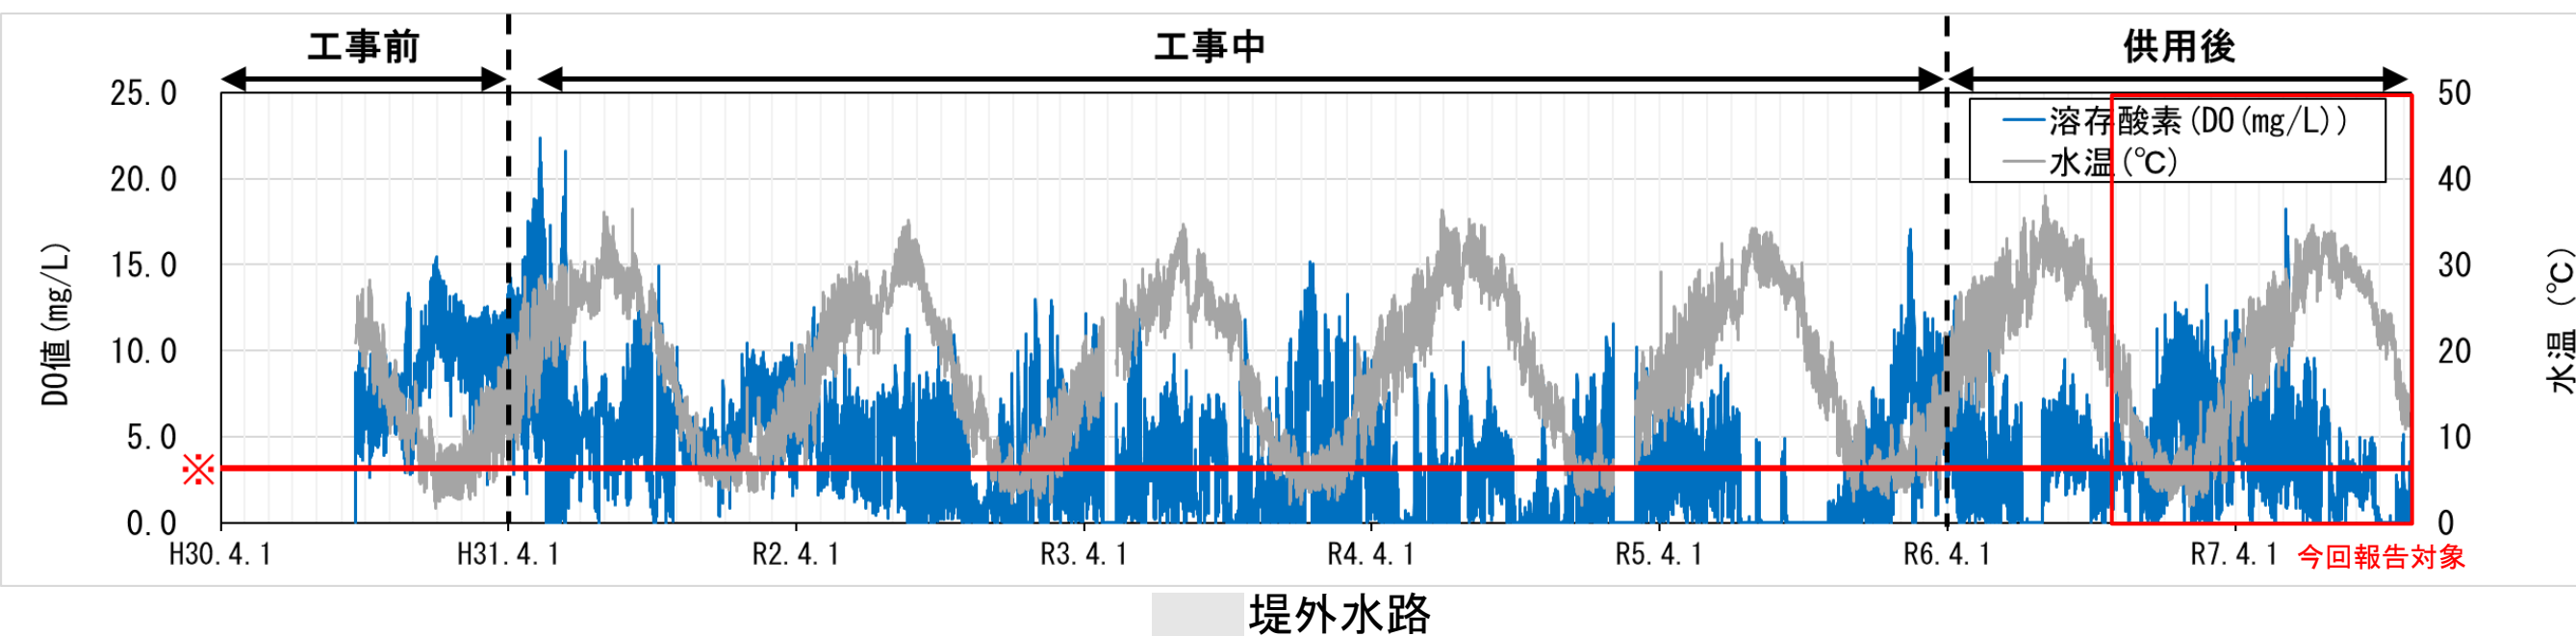
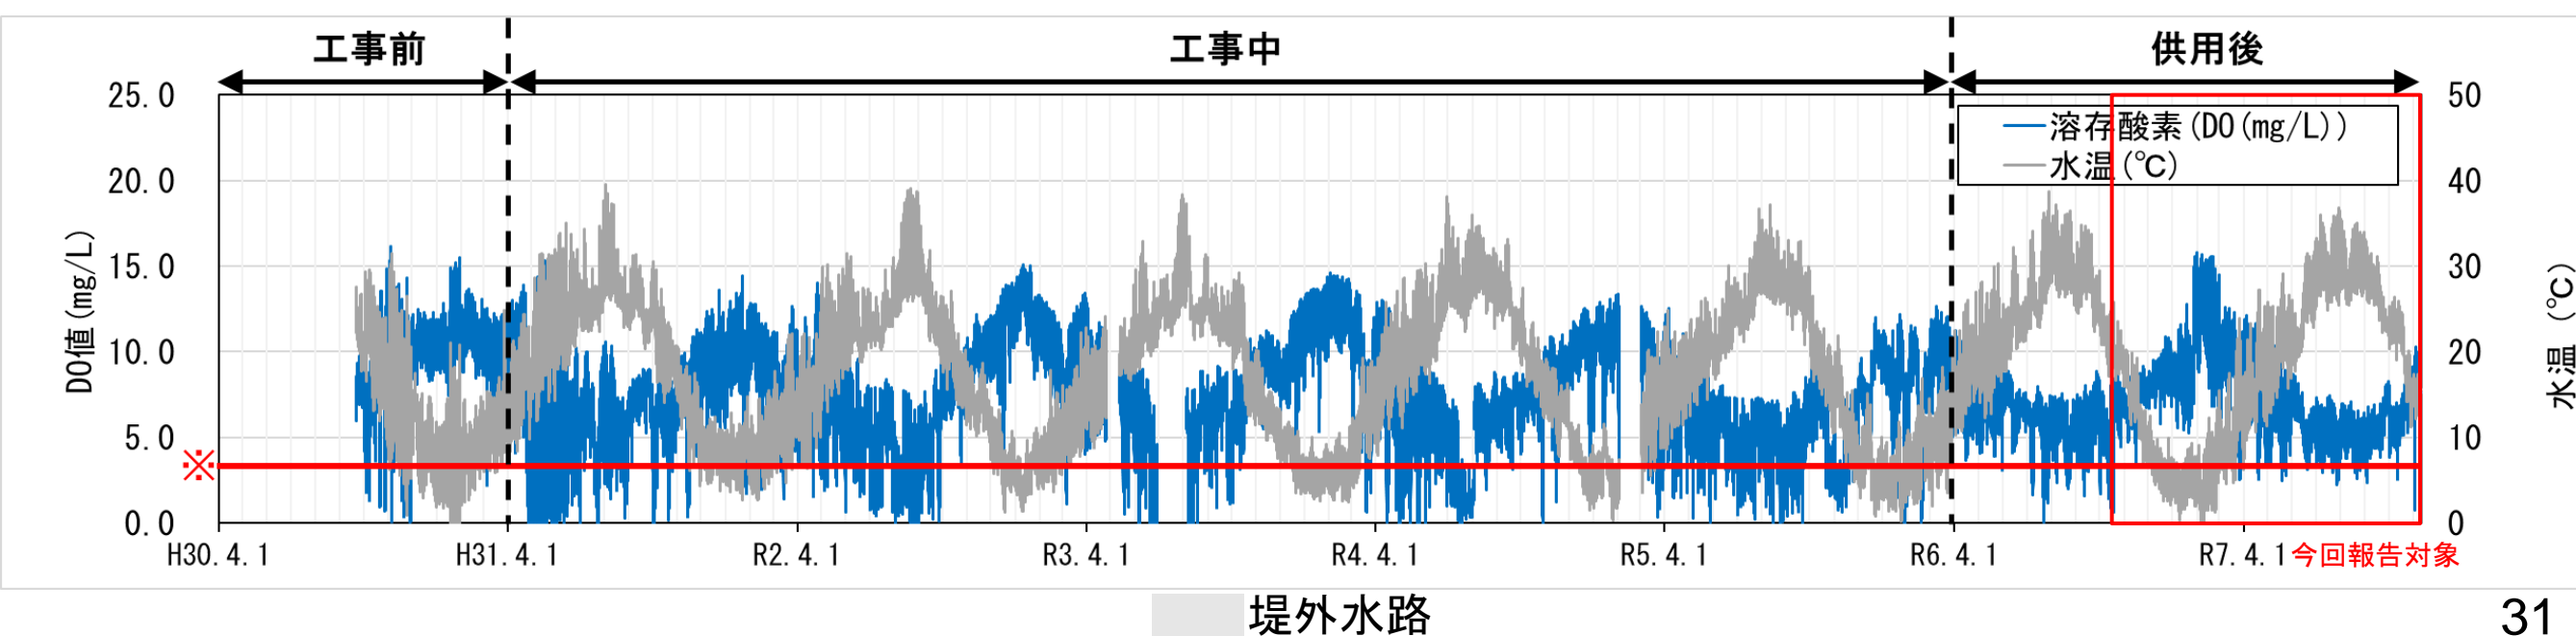
- ◆ **堤外水路 (No. 1)** : 過年度と同様に3mg/L※以下の低い値が多くみられた。
- ◆ **堤外水路 (No. 4)** : 低い値は比較的少なく、過年度と同様に水温に相反して、冬季に高く夏季に低い傾向を確認。
- ◆ 低D0時のデータ回収の際も魚介類の大量斃死などの異常は確認されていない。

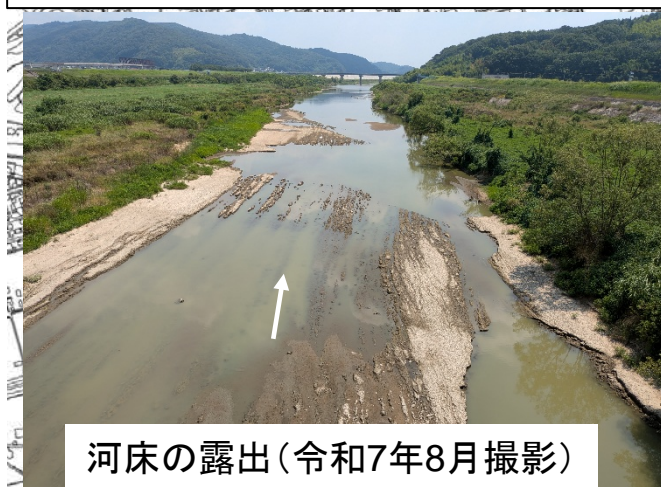
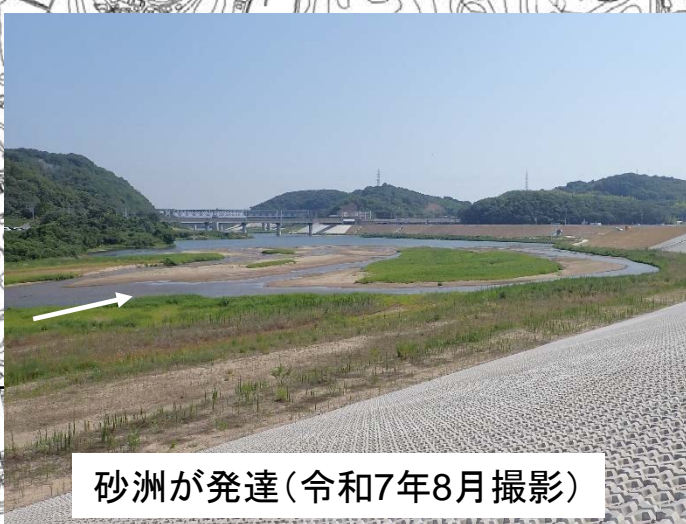
○地形測量結果（宮田堰～付替え河道部）  
令和6年（R6.5～6）と令和7年（R7.10～12）の差分比較

- ・「合流点付替え事業後早期の令和6年5～6月」と「令和7年10～12月」の地形測量結果から、河床高の変化を比較した。
- ・0k～1k区間付近では、1m以上の河床低下が広範囲で発生している。
- ・付替え河道では、堆積傾向が見られる。
- ・宮田堰より上流側では顕著な河床の変化はない。

・0k～1k区間付近では、1m以上の河床低下が広範囲で発生している。

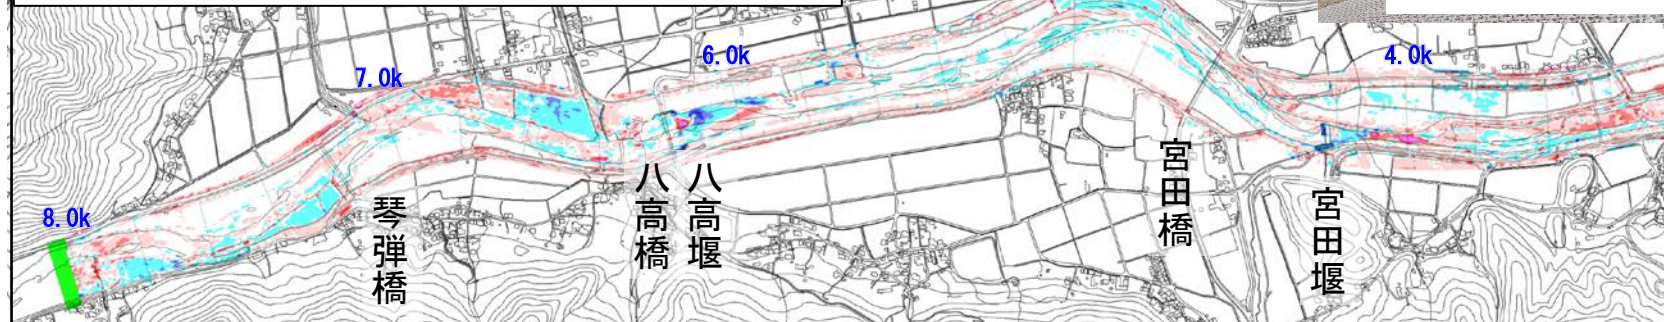
○地形測量結果（福来橋付近～宮田堰）  
令和6年（R6.5～6）と令和7年（R7.10～12）の差分比較

・堆積傾向

上流から流下したと考えられる砂泥分  
(令和7年8月撮影)

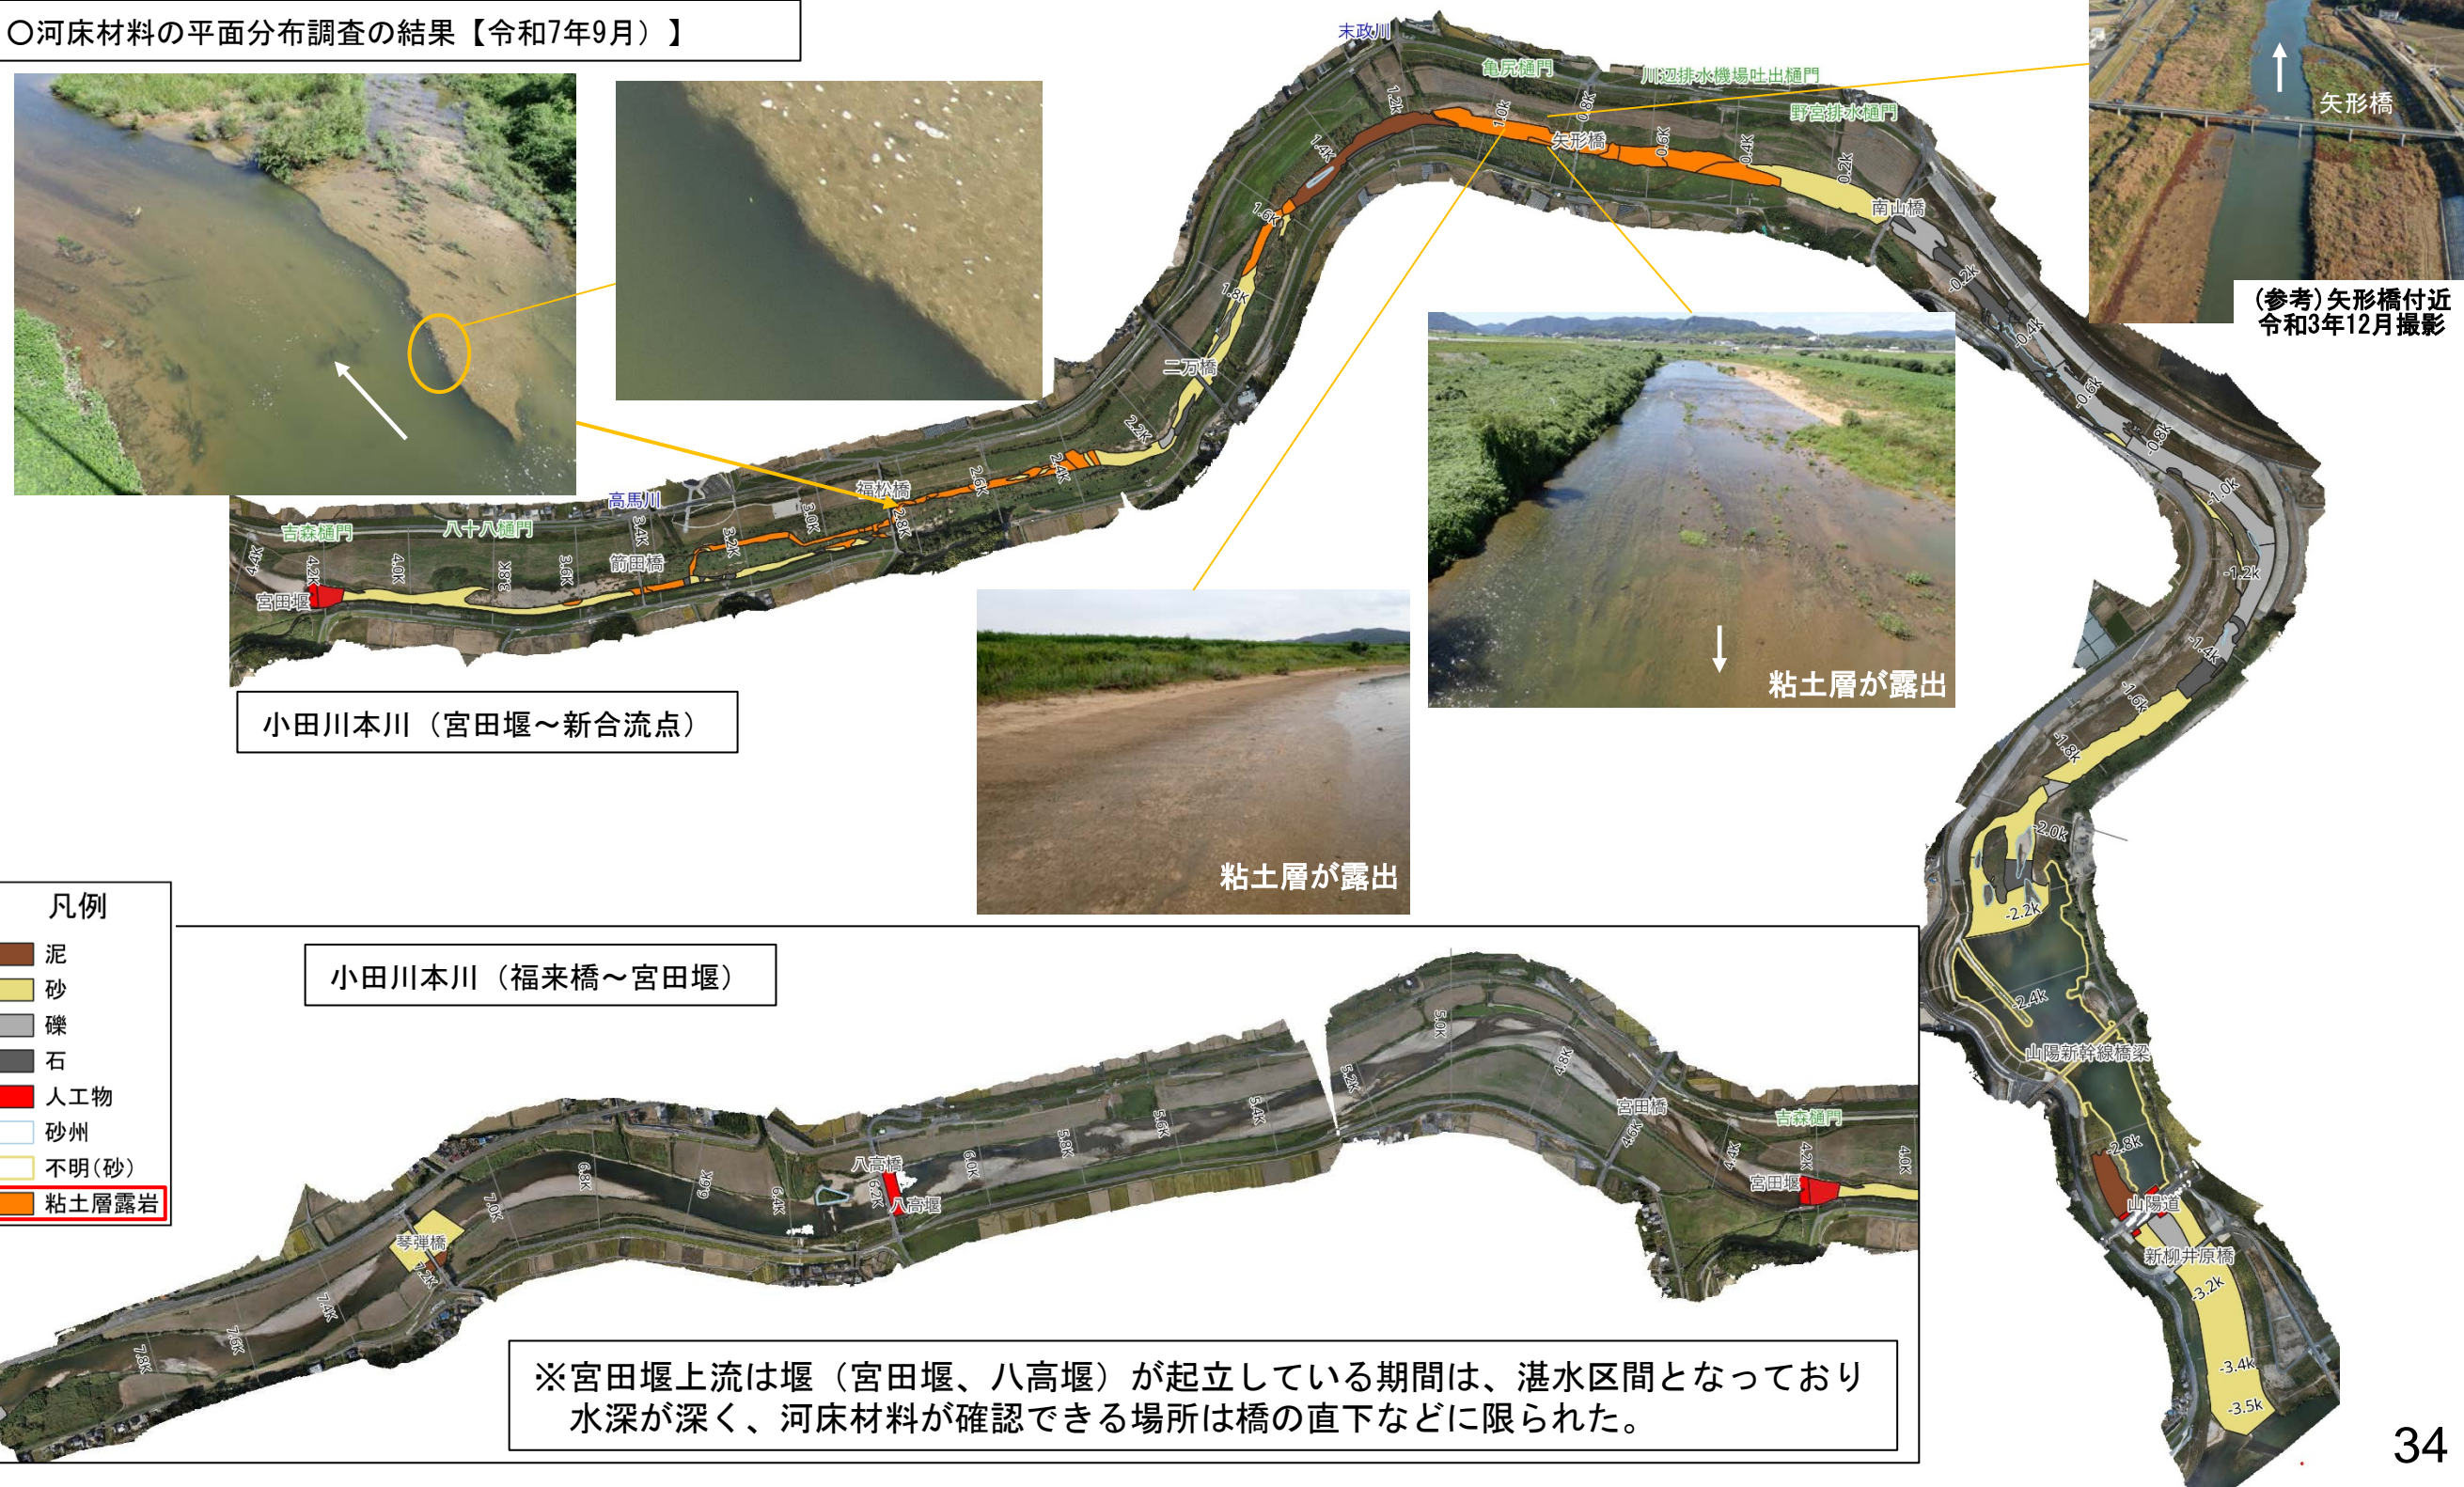
○河床材料の平面分布調査の結果【令和7年9月】

- ・河床材料の平面分布調査を令和7年9月（宮田堰倒伏前）に実施。
- ・0.3k～1k、2.4k～3.6k付近で河床材料が流出し、硬質な粘土層が露出していることが確認された。
- ・在来タナゴ類の産卵母貝である二枚貝の生息環境（砂や泥）が失われていると推察される。
