# 第9回 小田川合流点付替え事業 環境影響評価フォローアップ委員会

～ 環境モニタリング調査結果～

[令和6年12月～令和7年11月]

国土交通省 中国地方整備局  
岡山河川事務所

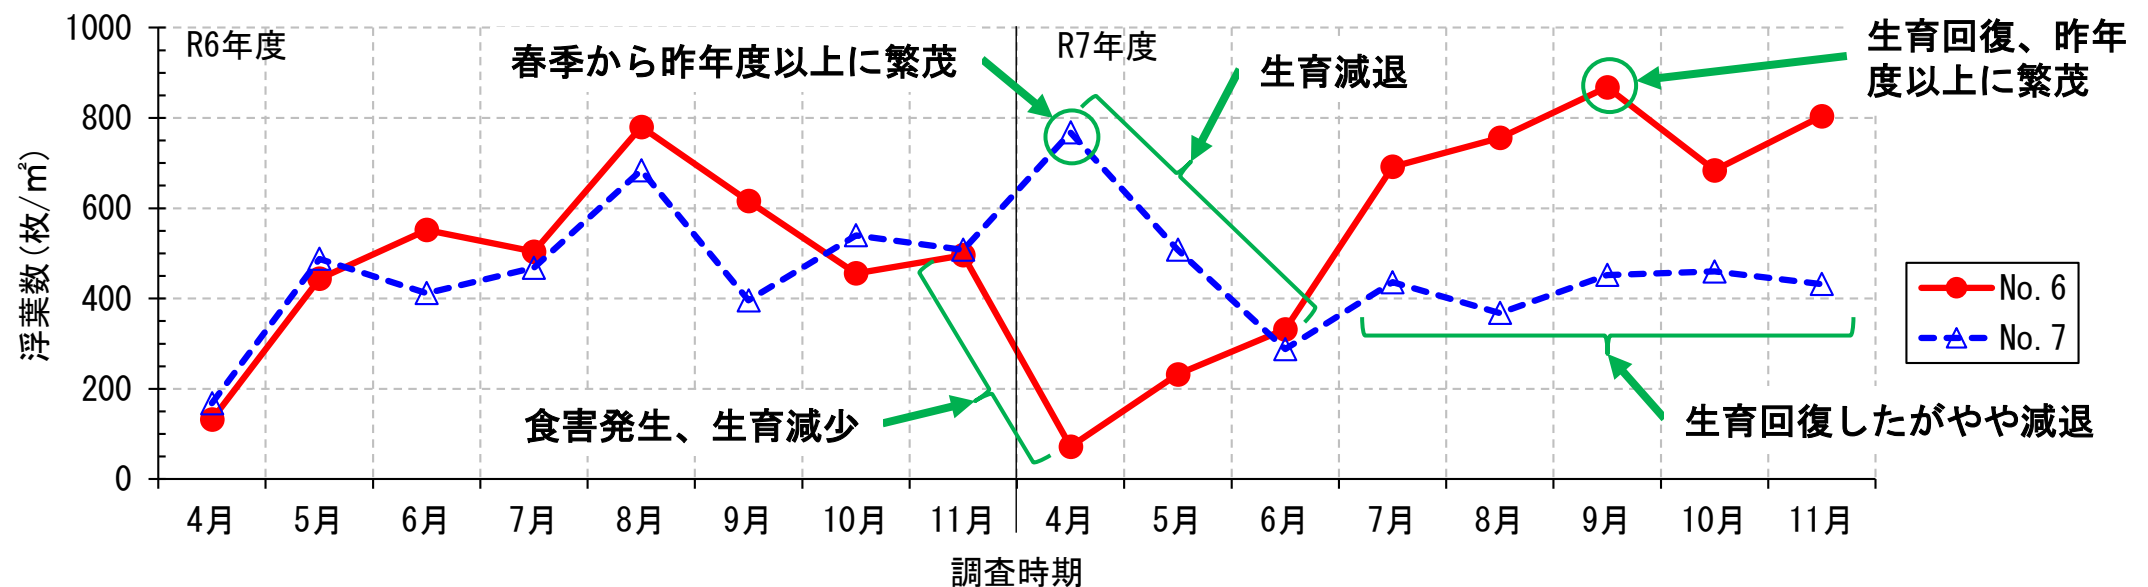
No. 6  
倒壊した柵  
(R7. 4)

- ◆移植時点から**食害防止柵**を設置していた移植位置（No. 6、7）では**経年的に生育を確認**。
- ◆No. 6は令和6年度冬季～令和7年度春季に**柵が倒壊**、**食害が発生**して**個体が減少**。令和7年5月に**柵を改修**し、その後は**順調に生育**して**前年度以上に繁茂**。
- ◆No. 7は令和7年度春季～夏季に**アサザの生育が減退**し、**沈水植物が増加**。池の奥側に位置し、柵により**水流が停滞し易いこと**、**柵内で生育が過密**になったことが一因と推察。令和7年9月に**補強のため柵を付替え**。12月には**柵撤去箇所**で**顕著な食害**を確認。

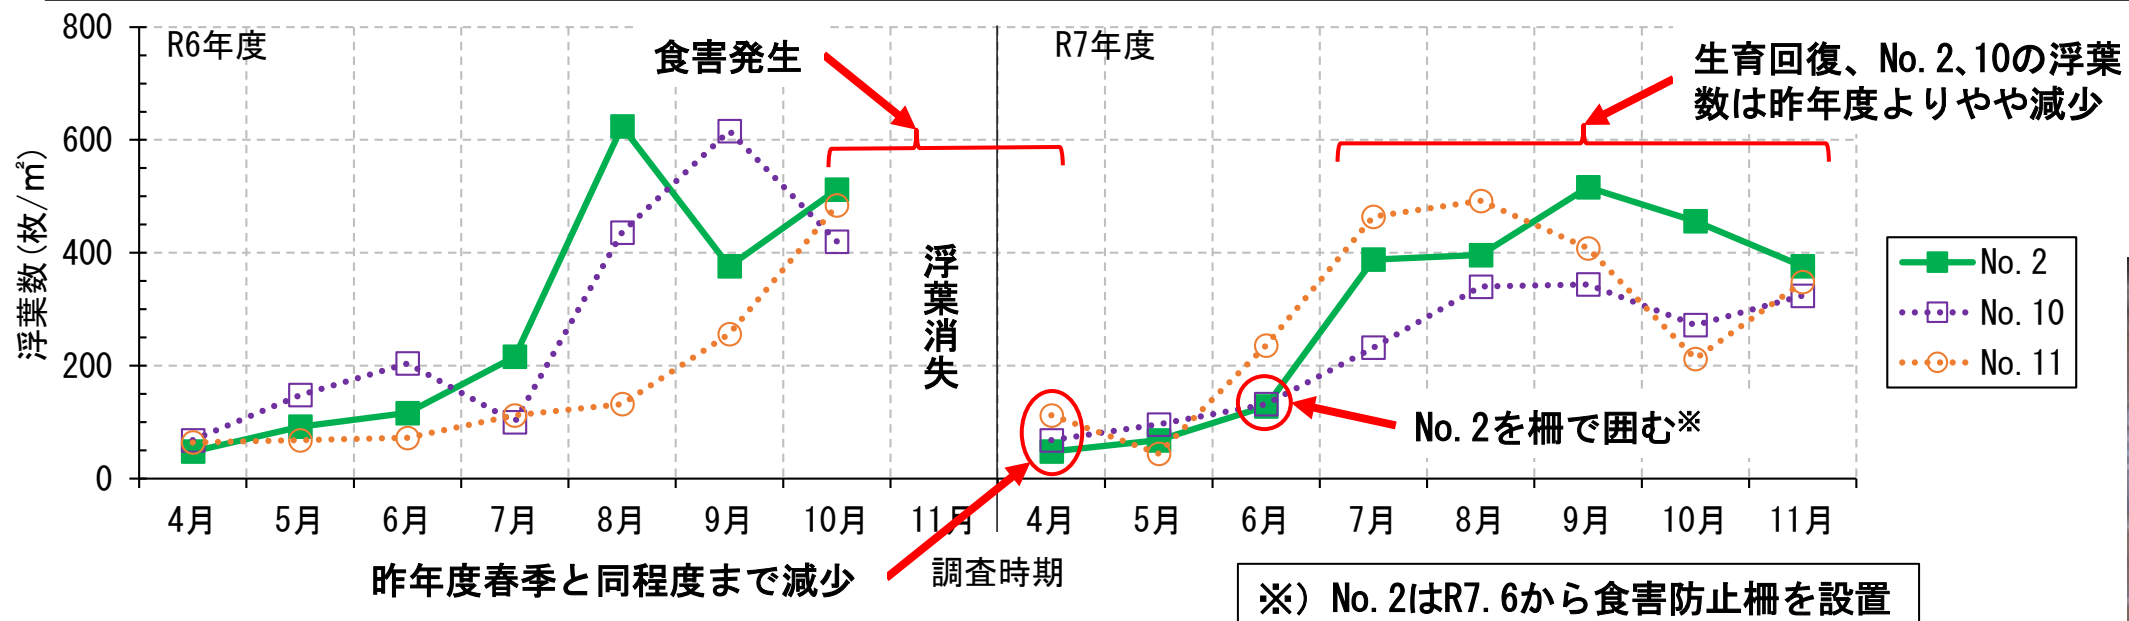
- ◆ **食害対策を実施していなかった移植位置**では、令和7年度春季までに8箇所のうち4箇所（No. 1、3、4、9）で**個体が消失**。（No. 2は令和7年6月から食害防止柵を設置）
- ◆ No. 2、10、11では令和6年度10月までに生育が増加したが、令和7年春季には前年春季と同程度まで減少。その後は生育が回復。
- ◆ 食害対策未実施箇所では、対策実施箇所と比べて4月時点の浮葉数が少ない。**活性が低下する冬季に発生する食害の影響が大きい（再生が食害に追い付かない）**と推察。

アサザを採餌するカモ類 (R7. 12)

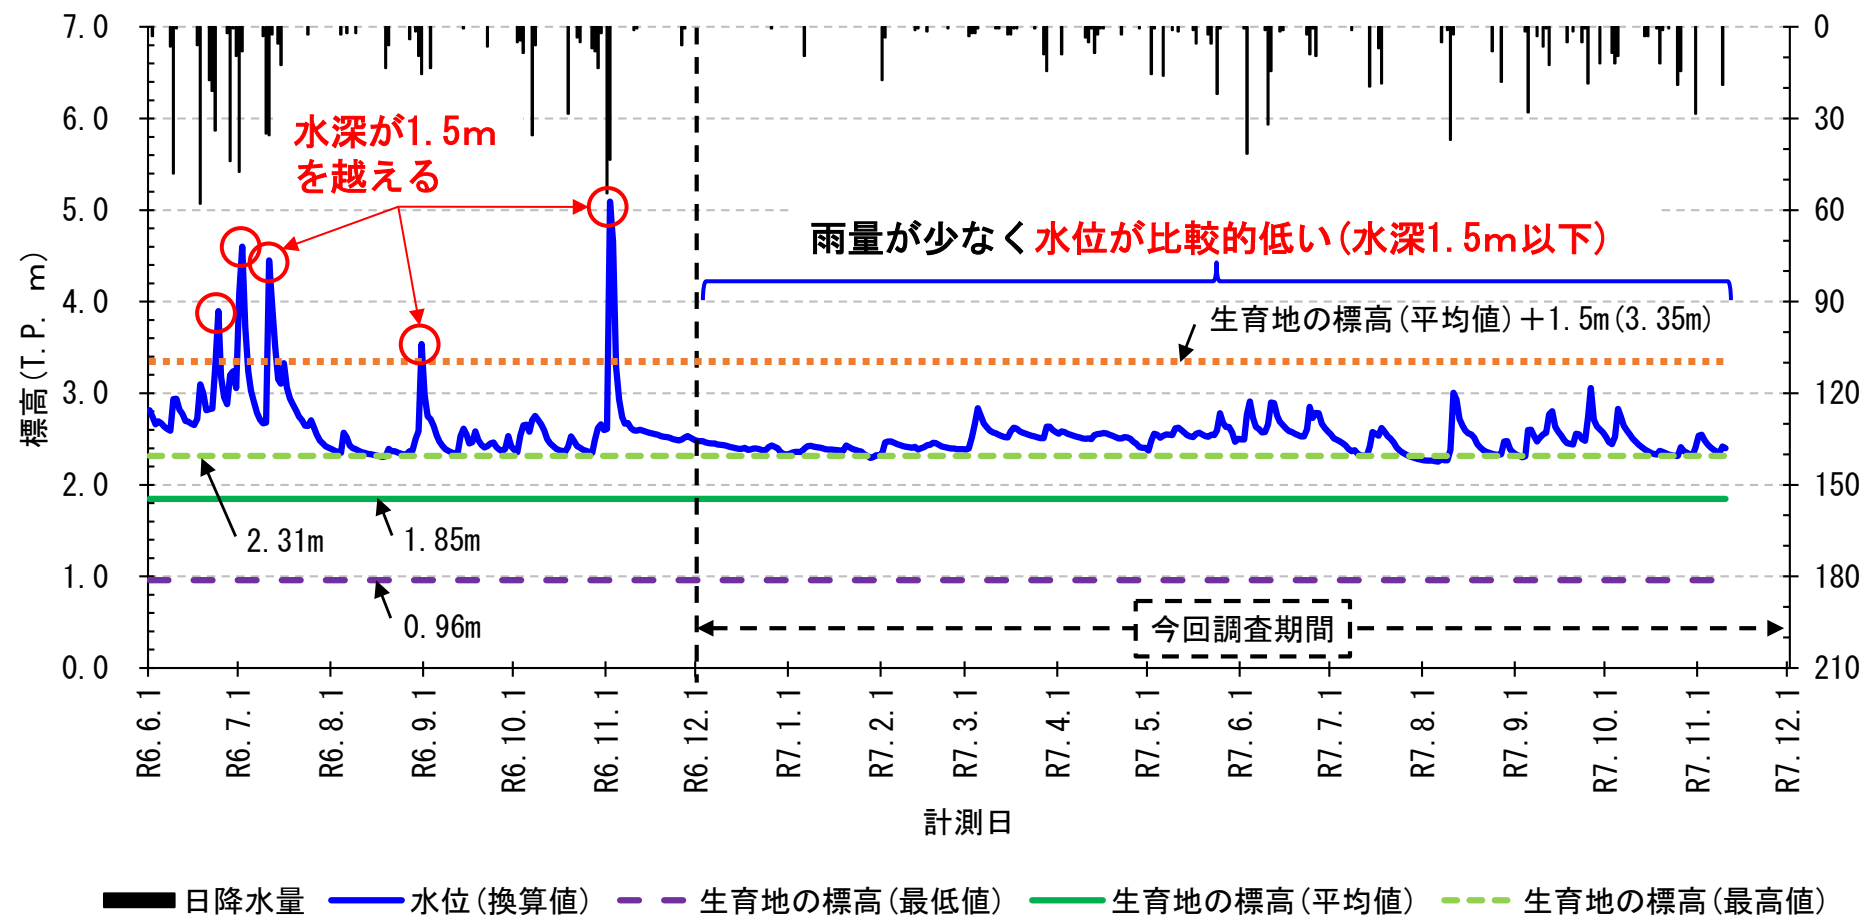
- ◆計測期間中の雨量(761.5mm)は、平年値(1042.8mm)よりも少ない。
- ◆生育位置の平均標高(約1.85m)ではアサザの生育に不適と想定される水深1.5m以上(水位標高約3.35m)となる期間はなく、水位は比較的低位で安定。
- ◆令和7年10月では、ほとんどの移植地で令和6年の同時期より生育範囲が拡大して、標高の低い(水深が深くなりやすい)沖側にも広がる。

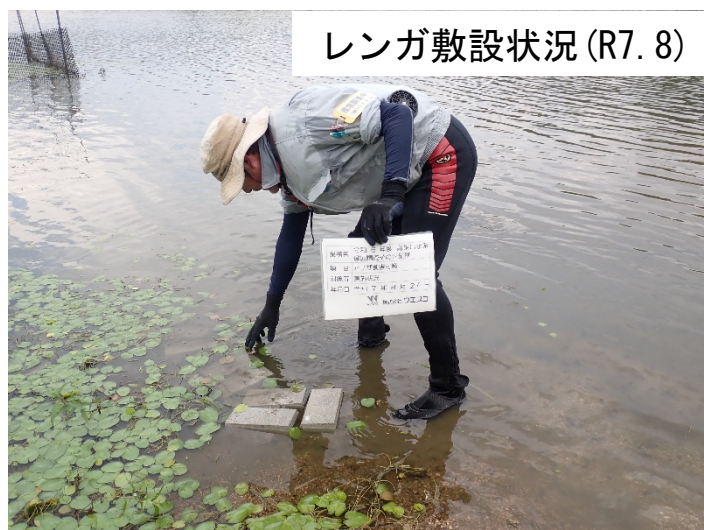
- ◆現地の観察から、主に冬季に発生するヌートリア等による根茎の引き抜きが生育を阻害する主要因と推察。
- ◆二万橋上流側ワンドの仮移植箇所では、礫間や護岸のコンクリートの隙間に根を張る個体が経年的に生育しており、アサザ池において、根茎の引き抜き防止を目的に、試験的にコンクリートレンガを河床に敷設。令和7年12月の観察ではレンガ間に<sup>そうしゅつし</sup>走出枝を伸長した個体が食害を免れることを確認。

引き抜かれて水面を浮漂する根茎 (R7. 11)

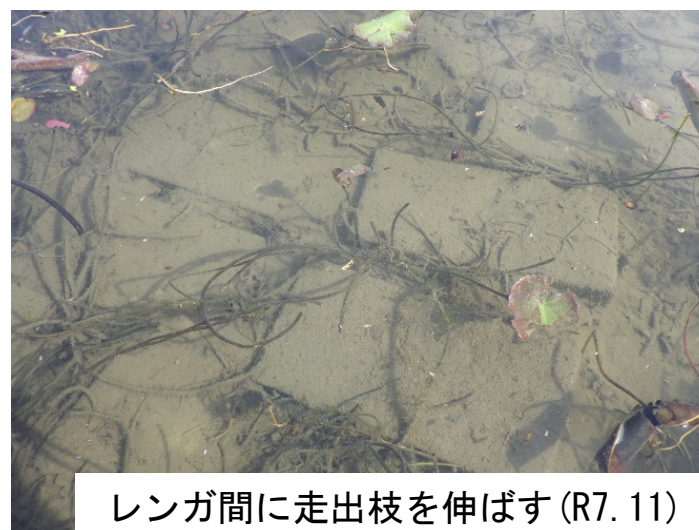
レンガ敷設状況 (R7. 8)

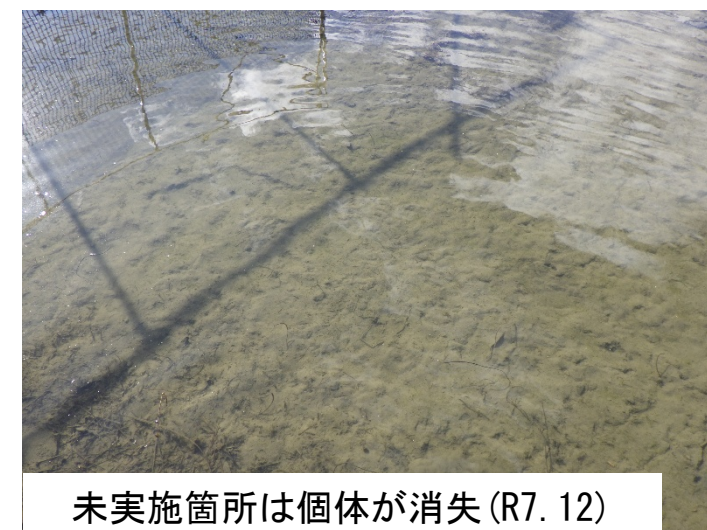
レンガ間に走出枝を伸ばさず (R7. 11)

未実施箇所は個体が消失 (R7. 12)

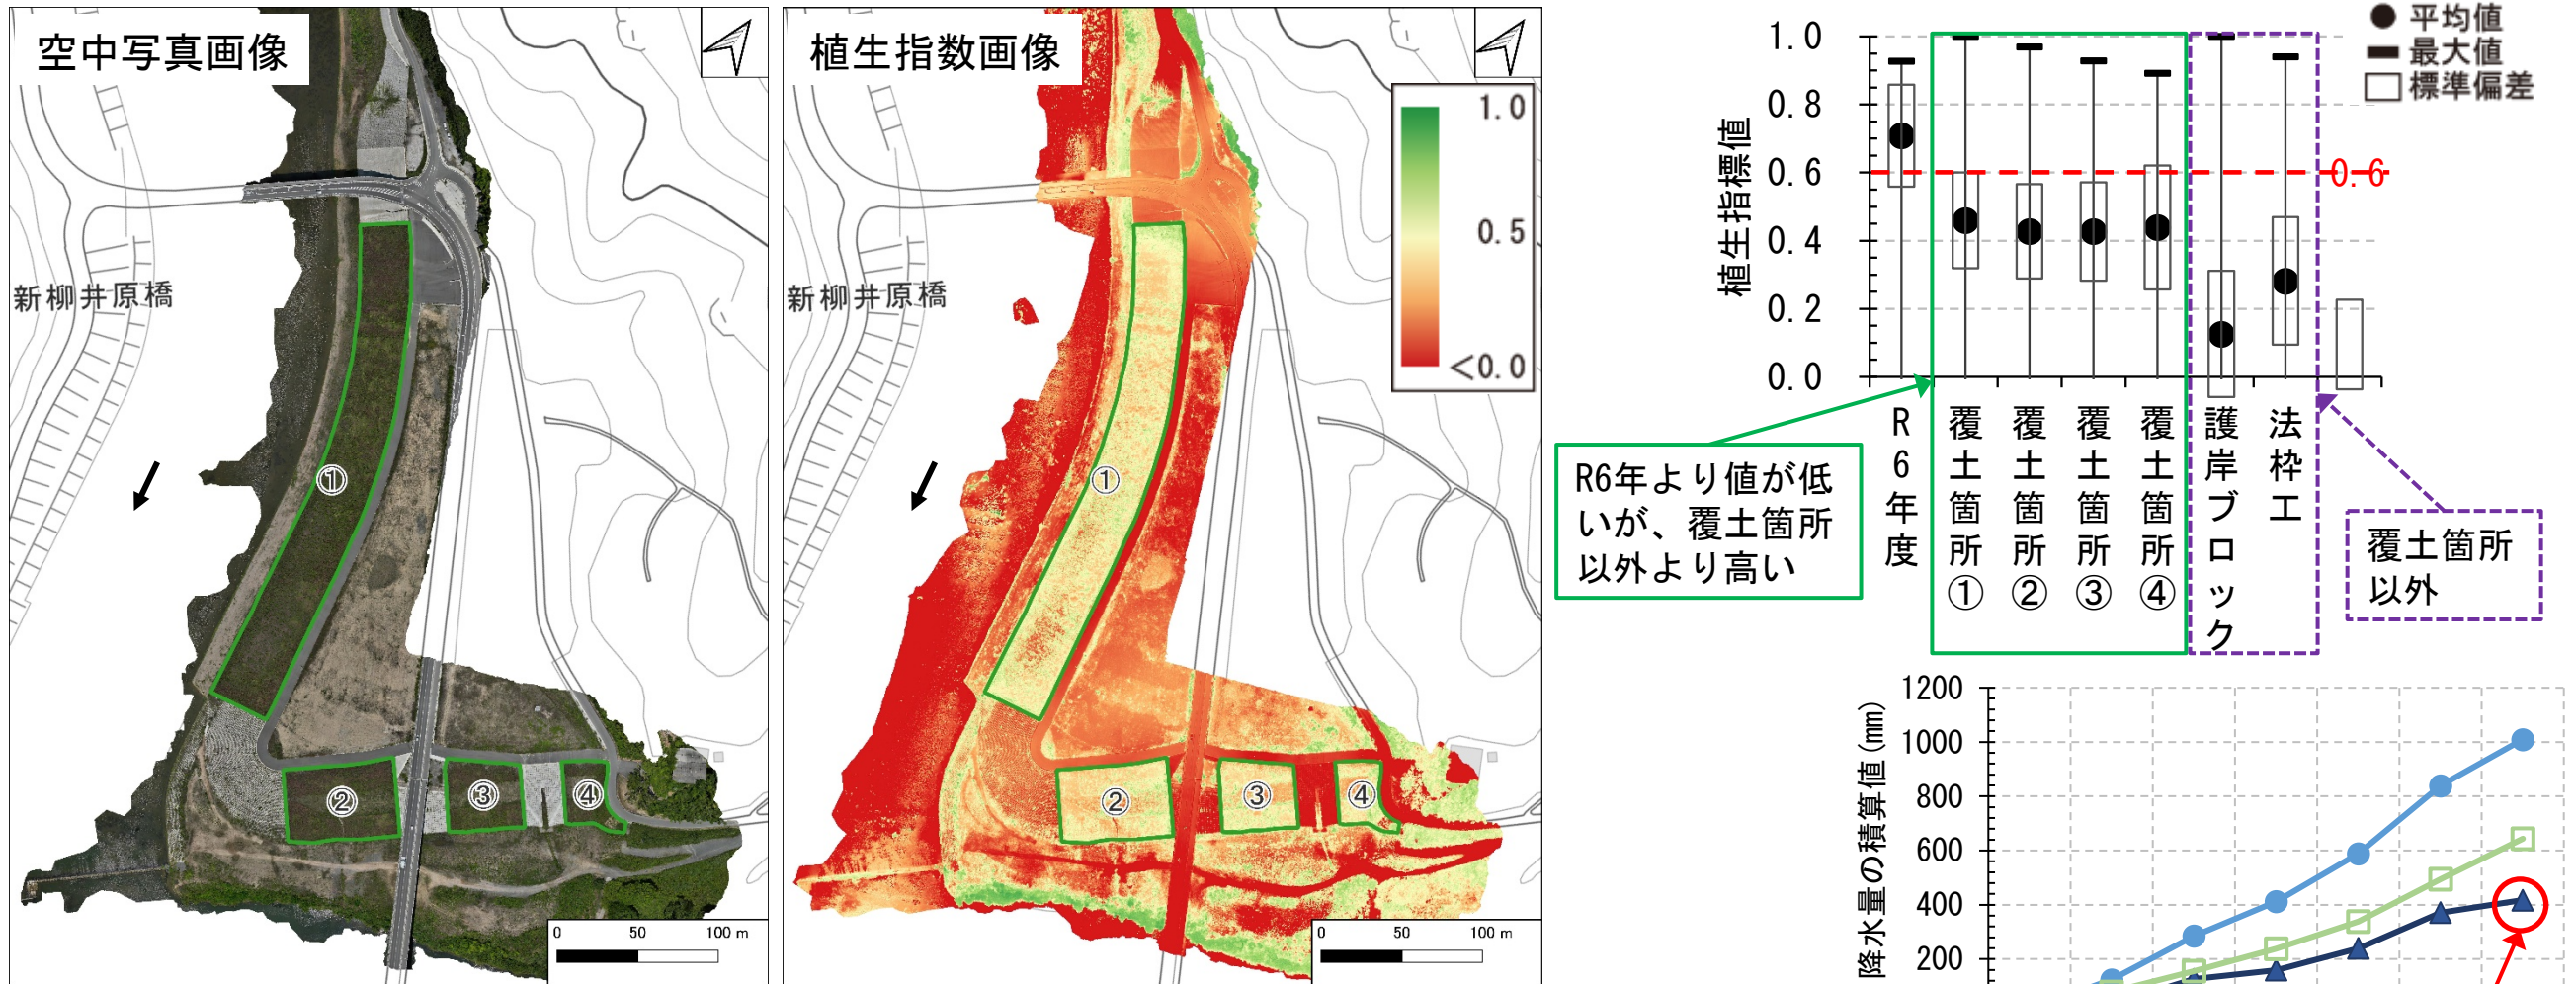
- ◆堤防護岸の覆土箇所は、**植生（メドハギ、ナヨクサフジ等）が定着。**
- ◆調査時は少雨の影響で枯損が目立つが、**覆土箇所以外に比較して緑被が回復。**

R6年より値が低い  
が、覆土箇所  
以外より高い

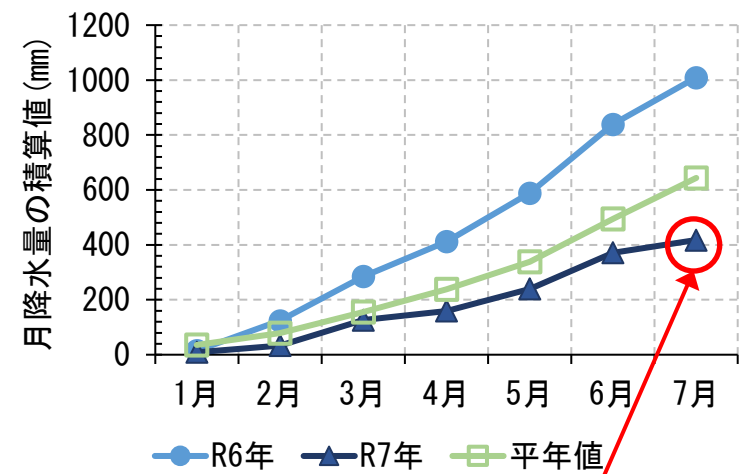
枯損が多い箇所

R7年7月の積算降水量は  
R6年より約600mm少ない

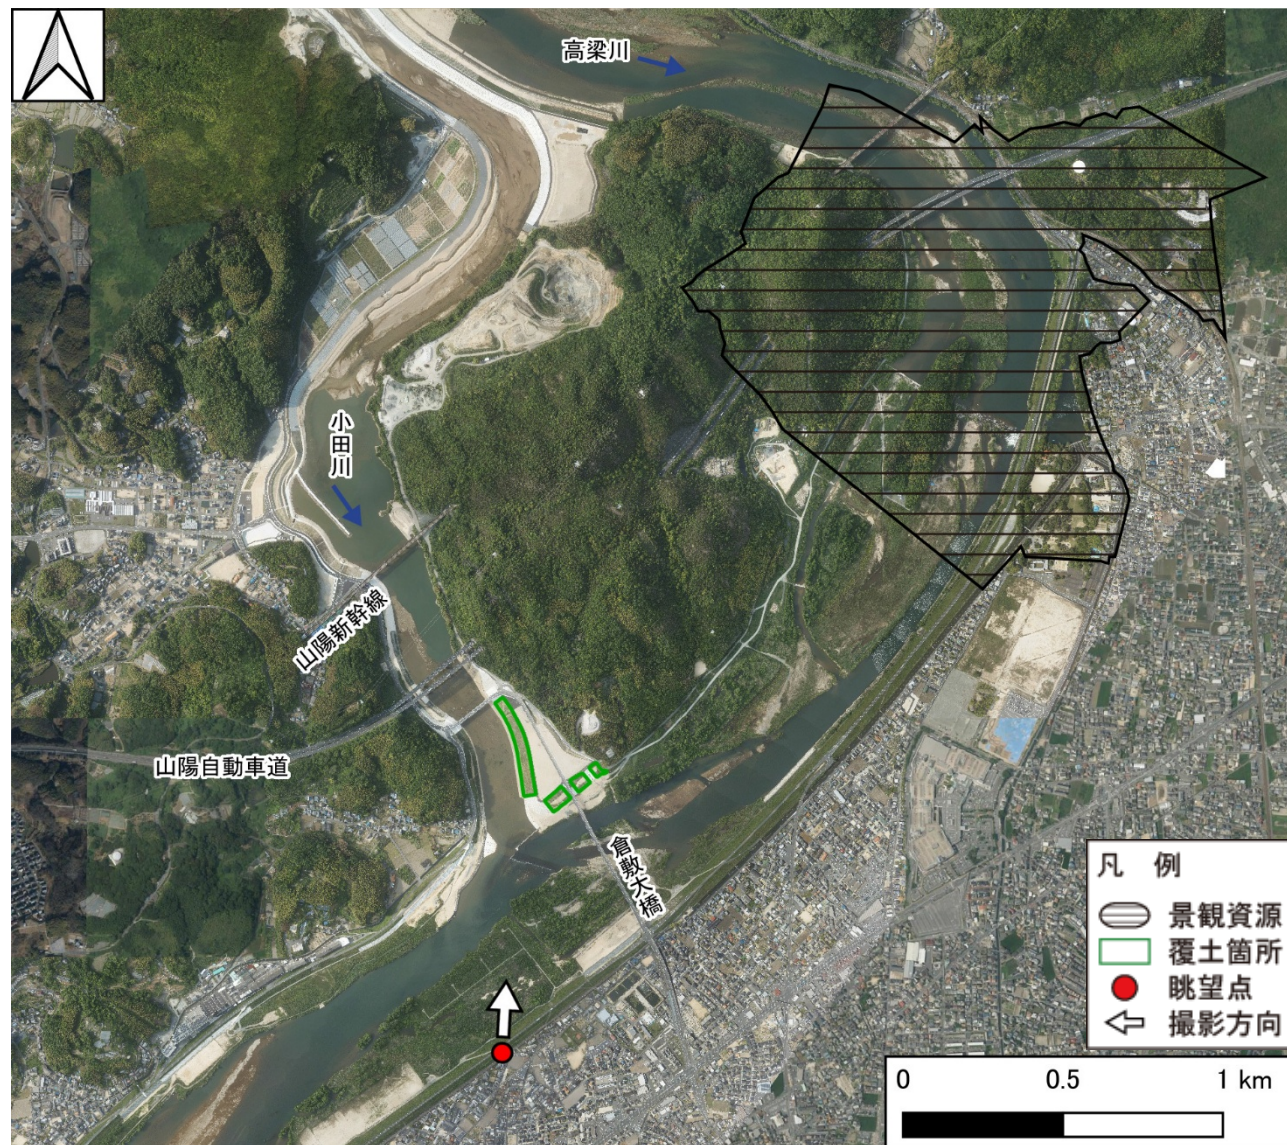
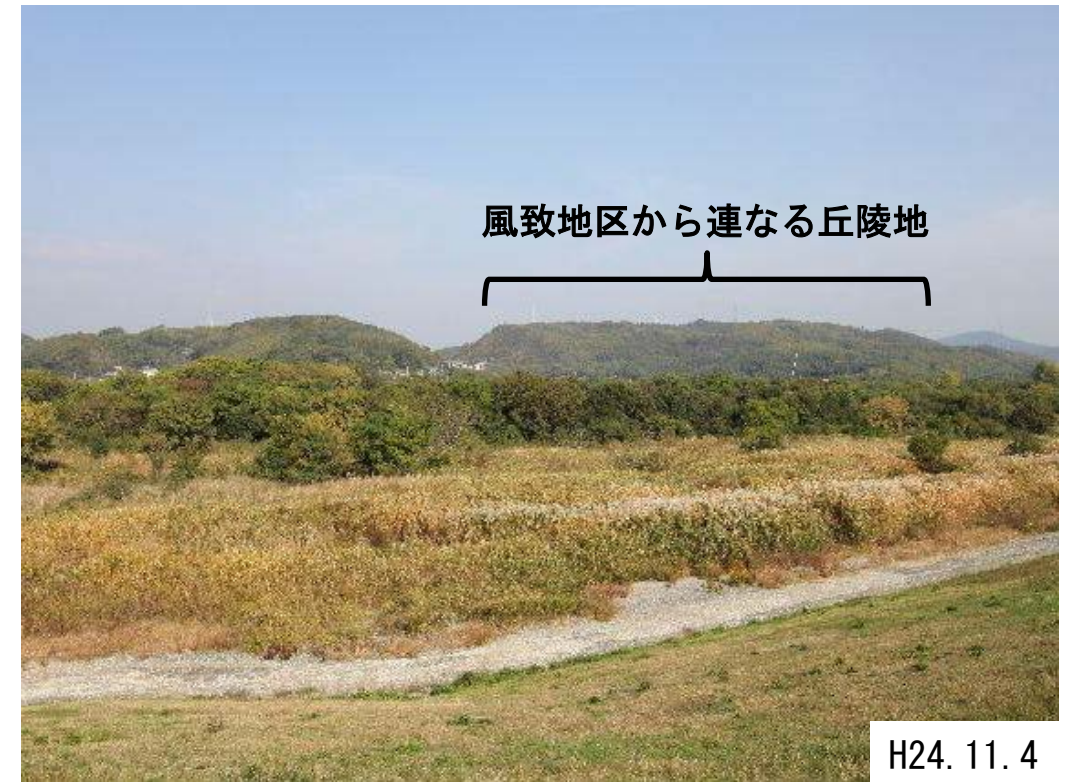
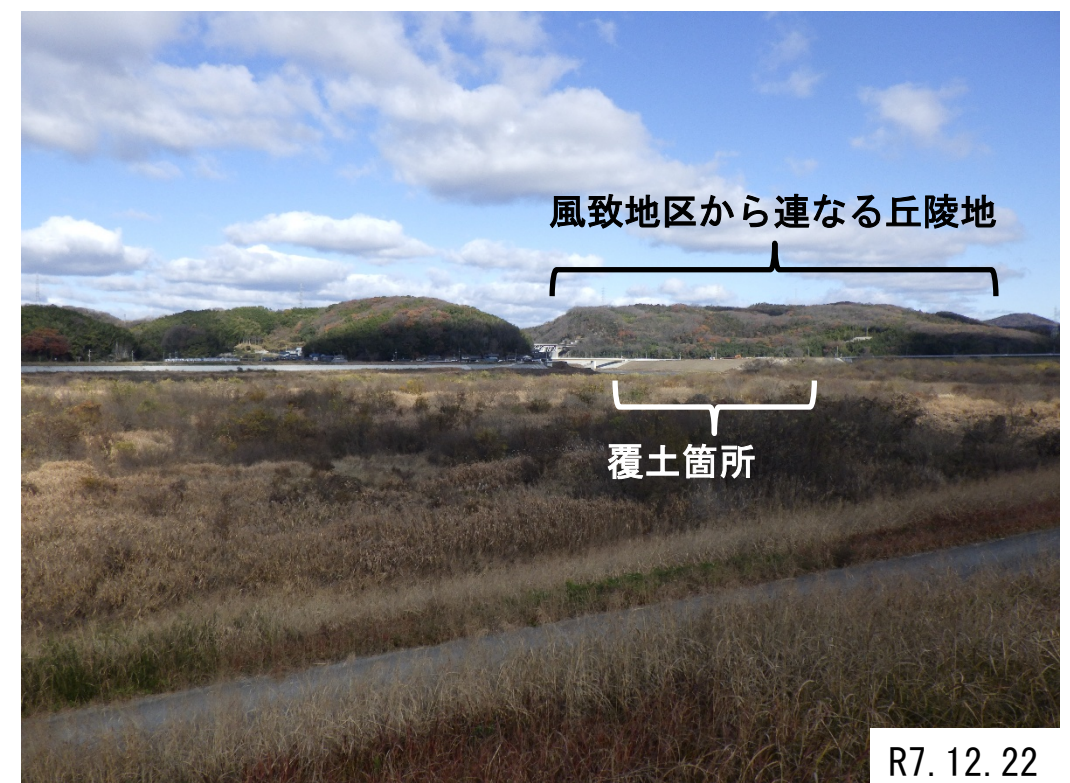
◆眺望点からの景観は高梁川の河道内樹林の伐採により変化したものの、**風致地区から連なる丘陵地のスカイラインは保たれており、新合流点周辺は覆土箇所**で緑被が回復したことから、**眺望景観への影響は小さい**と判断。

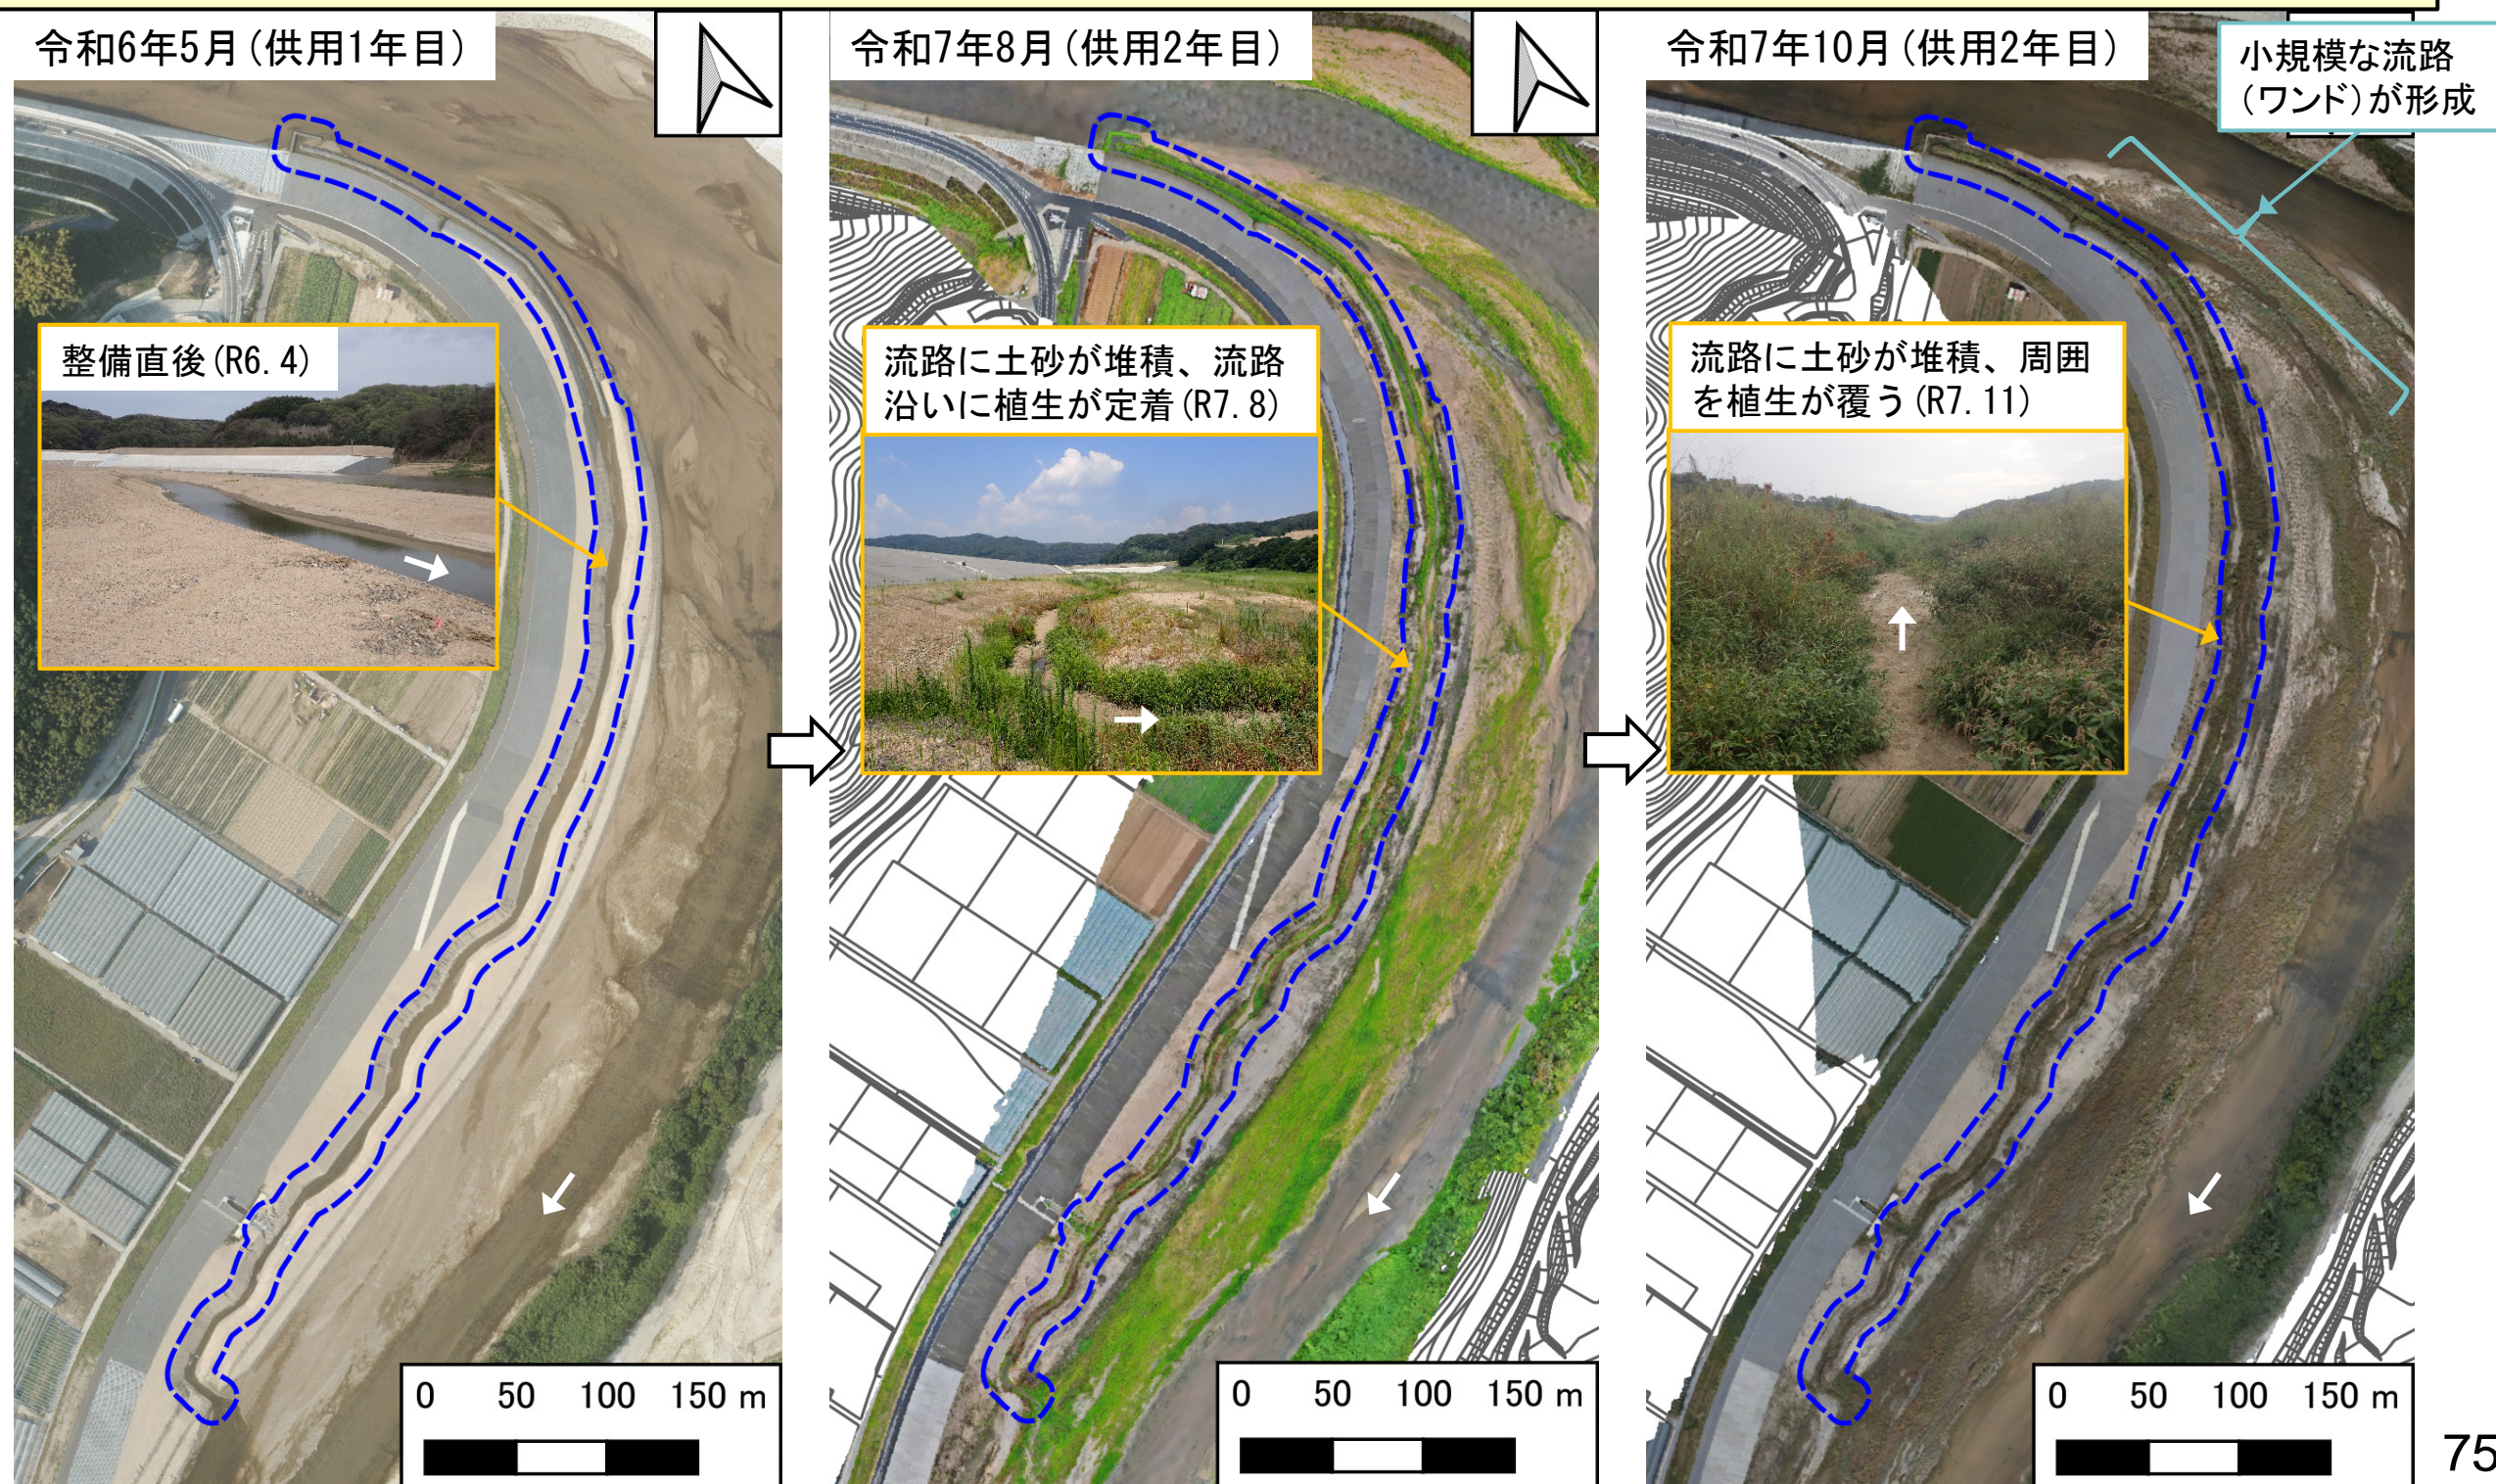
- ◆クレークでは、供用1年目から下流側を中心に**流路内に土砂が堆積**。
- ◆雨量の少なかった令和7年度は、**水流がない状態が長期間継続し、陸生の植物が多数定着**。
- ◆**河道内の地形は変化の途上**にあり、当面は**出水に応じた変化が継続**すると予想。

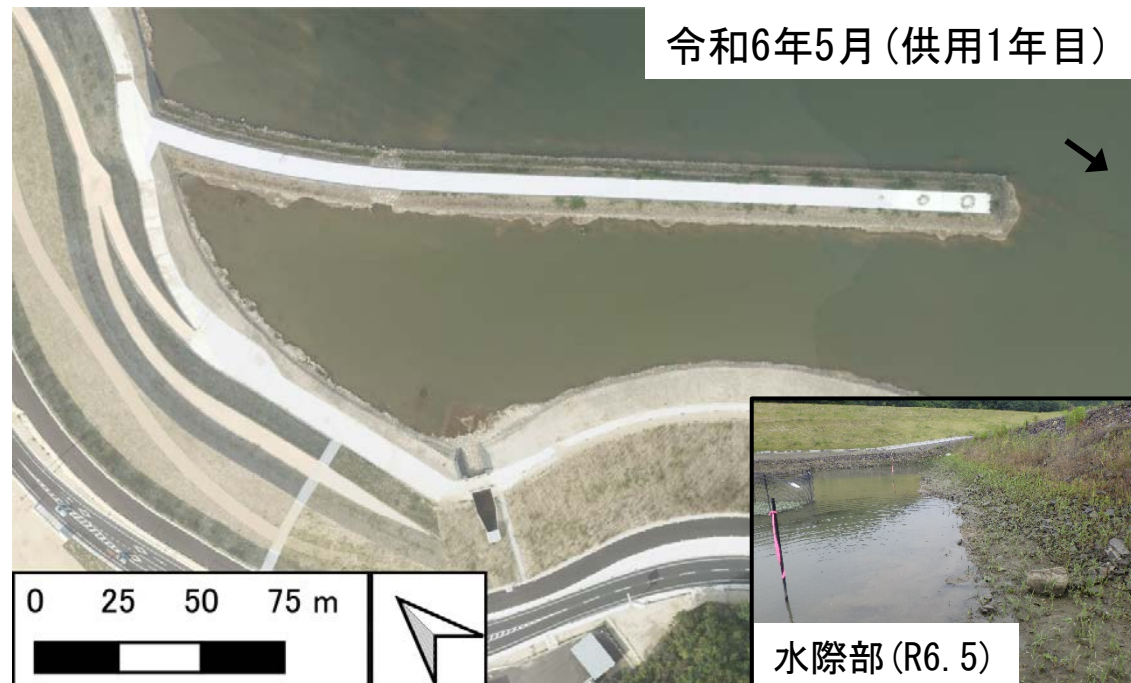
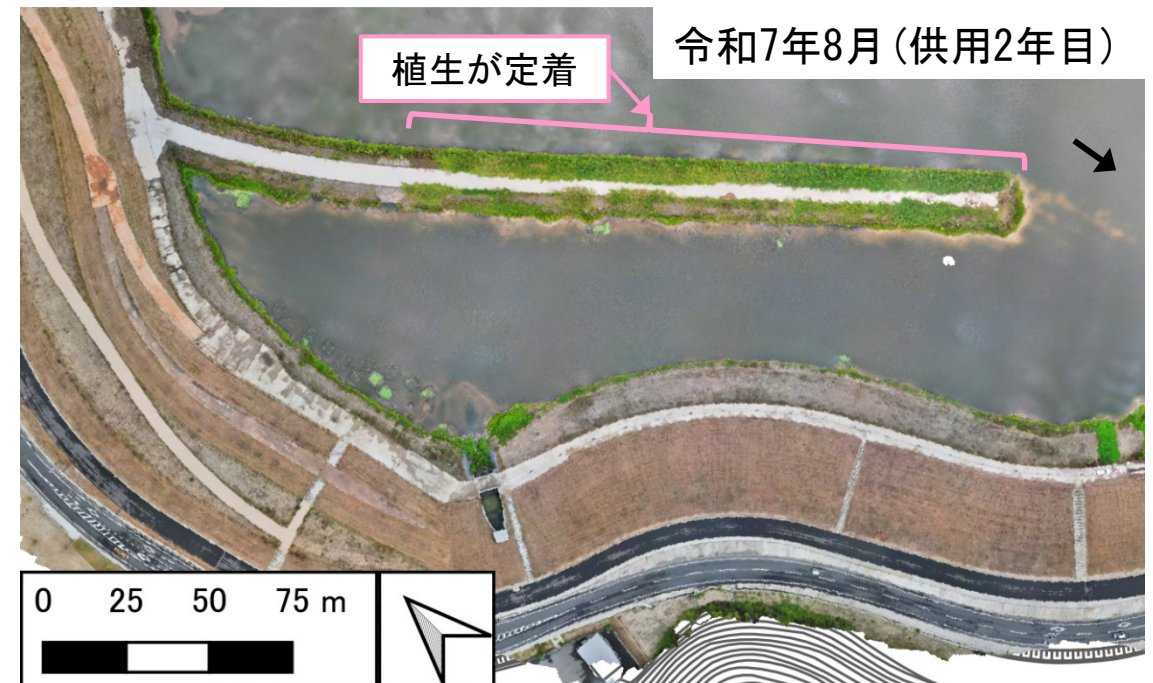
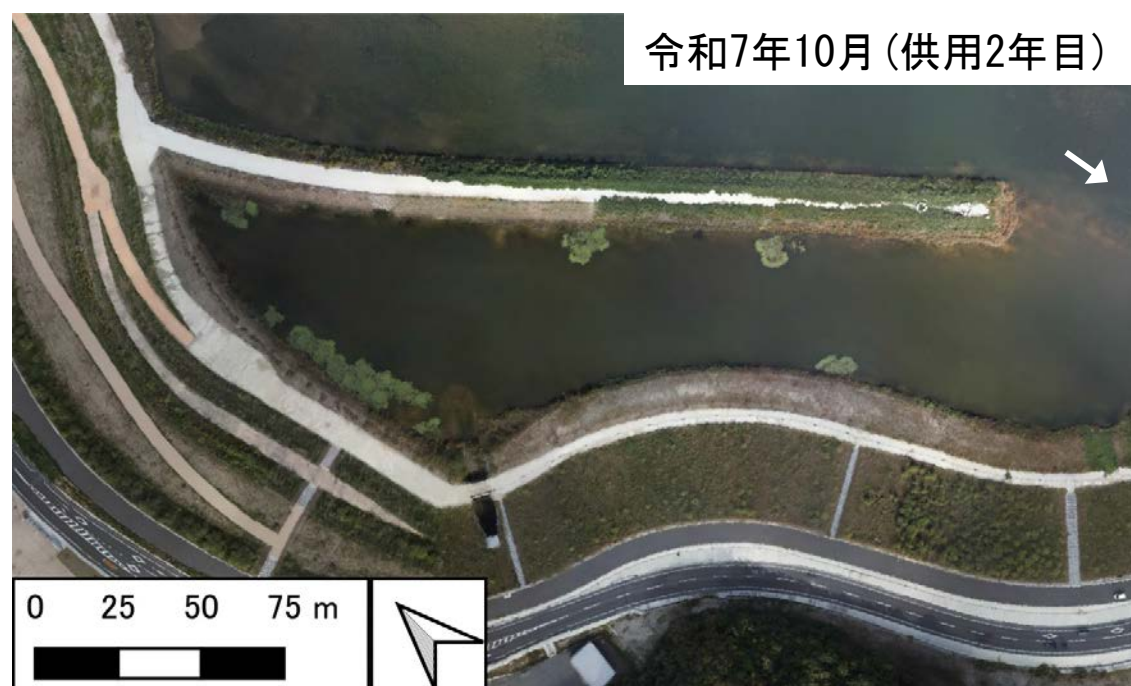
- ◆アサザ池では、供用直後から水際部には多様な湿生植物が生育。
- ◆覆土された護岸には植生が定着。
- ◆移植したアサザが定着し、アサザ生育地として十全に機能すると判断。
