伊達橋 亀裂台帳

伊達橋亀裂台帳(その1)

整備局	中国地方整備局	事務所名	岡山国道事務所	出張所名	岡南維持出張所	路線名	一般国道30号	現旧区分	現	整理番号1	—
橋梁名	伊達橋	構造形式	ゲルバー鋼ランガーアーチ橋	完成年月	昭和42年	設計基準	昭和39年	製作施工業者	三井造船株式会社	調査年月日	平成26年3月31日

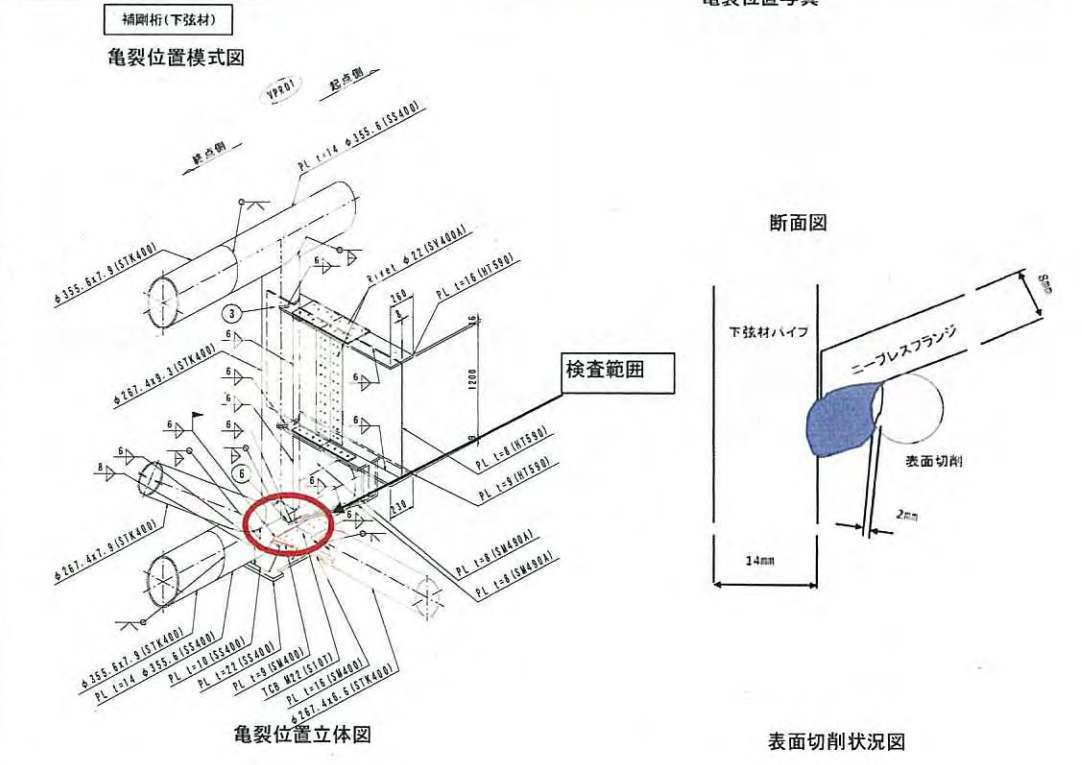
VPR01-⑤⑥

<p>目視検査 (スケッチ)</p> <p>ニープレス下フランジ:100×8×1125 (SM490A)</p> <p>不明 100mm</p> <p>ビード幅:13.0mm のど厚:4.9mm 余盛量:0.6mm 仕上げ:無 止端部の状態:異常なし</p> <p>ビード幅:9.4mm のど厚:2.3mm 余盛量:1.7mm 仕上げ:無</p> <p>塗膜割れ延長:不明 亀裂延長:100mm</p>

橋梁名	伊達橋	VPR	01	点検位置	⑤⑥						
<p>磁粉探傷検査 (塗膜除去)</p> <p>検査範囲:ビード止端部から20mm</p> <p>溶接仕上げ状況</p> <p>ビード仕上げ無し</p> <p>磁粉探傷検査 (亀裂指示模様)</p> <p>①:l=12, 7, 22mm ②:l=100mm</p> <p>※切削後(①のみ)</p> <p>MT結果</p> <table border="1"> <tr><td>亀裂の有無</td><td>あり</td><td>○</td></tr> <tr><td></td><td>なし</td><td>---</td></tr> </table> <p>磁粉探傷検査 (スケッチ)</p> <p>特記事項</p> <p>※切削後</p> <p>亀裂延長:141mm (12+7+22+100)</p> <p>検査カ所の養生</p> <p>※応急対策後(切削、ストップホール等)に防錆処理を行う。</p> <p>写真内○数字は、亀裂間隔を示す。</p>						亀裂の有無	あり	○		なし	---
亀裂の有無	あり	○									
	なし	---									
<p>磁粉探傷検査 (塗膜除去)</p> <p>検査範囲:ビード止端部から20mm</p> <p>溶接仕上げ状況</p> <p>ビード仕上げ無し</p> <p>磁粉探傷検査 (亀裂指示模様)</p> <p>①:l=12, 7, 22mm ②:l=100mm</p> <p>※切削後(①のみ)</p> <p>MT結果</p> <table border="1"> <tr><td>亀裂の有無</td><td>あり</td><td>○</td></tr> <tr><td></td><td>なし</td><td>---</td></tr> </table> <p>磁粉探傷検査 (スケッチ)</p> <p>特記事項</p> <p>※切削後</p> <p>亀裂延長:141mm (12+7+22+100)</p> <p>検査カ所の養生</p> <p>※応急対策後(切削、ストップホール等)に防錆処理を行う。</p> <p>写真内○数字は、亀裂間隔を示す。</p>						亀裂の有無	あり	○		なし	---

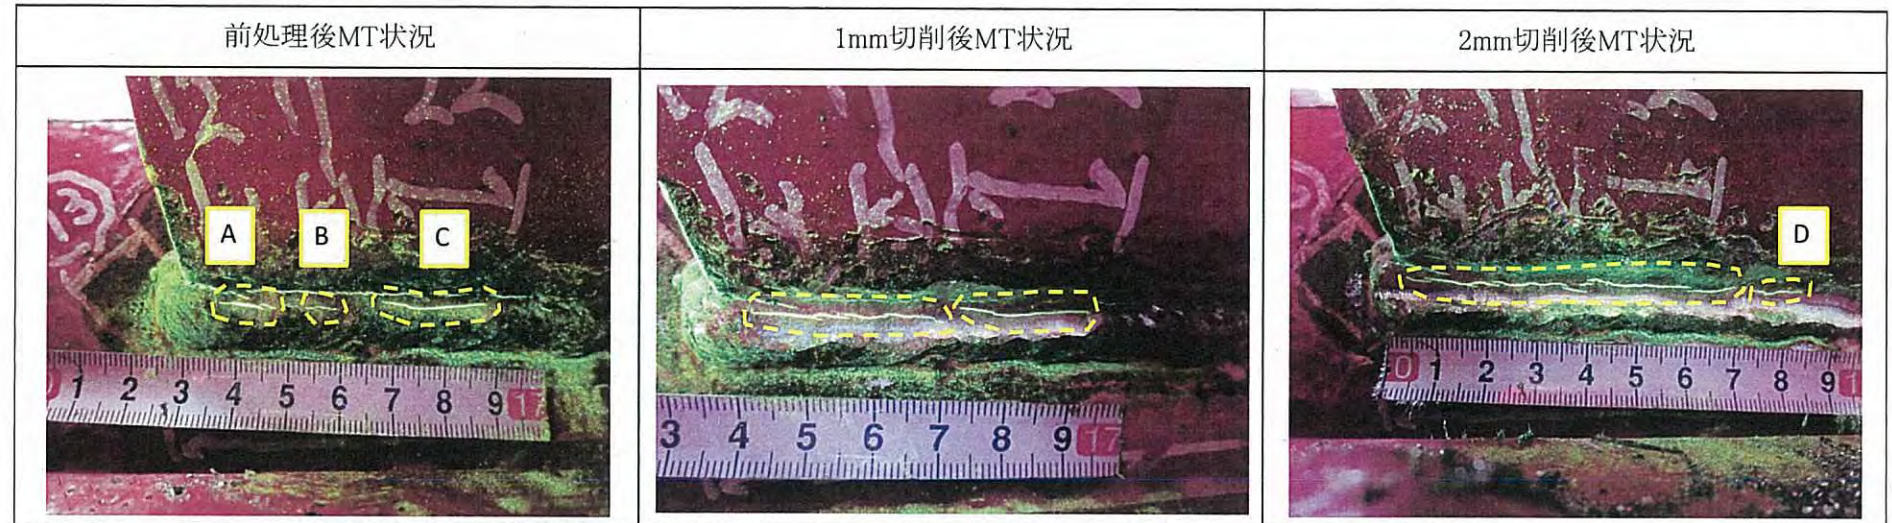
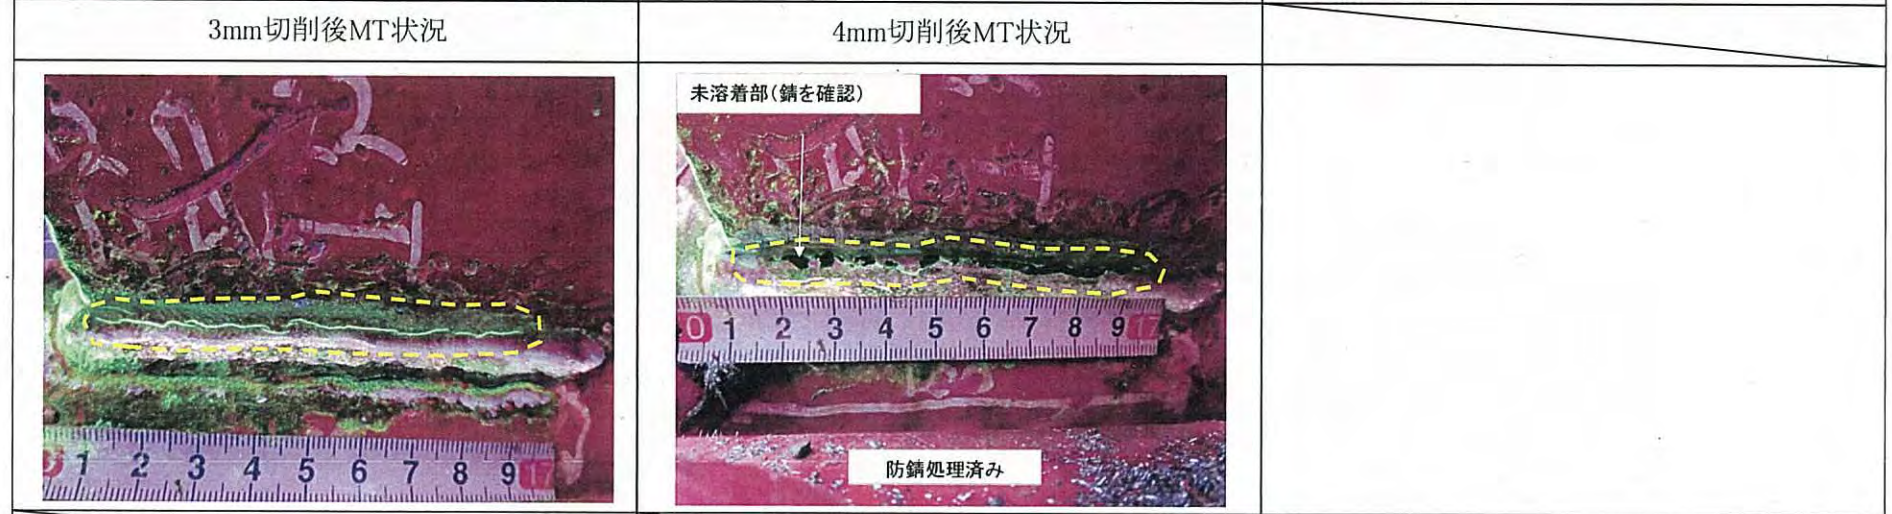
【特徴】
■ニープレス下フランジのビード部に沿う亀裂
(亀裂先端は、下弦材の止端部)
100mmの亀裂は、貫通している可能性あり。

【結果】
亀裂A~D: 4mm切削で未溶着部を確認した。

切削前、亀裂A,B,Cはそれぞれ独立した亀裂であった。(Dは内在亀裂)
切削にしたがい、連続した亀裂となった。
4mmの切削後、未溶着部を確認。

【応急対策】 ※1
■1mmずつ切削→MT調査を実施→亀裂がなくなるまで切削

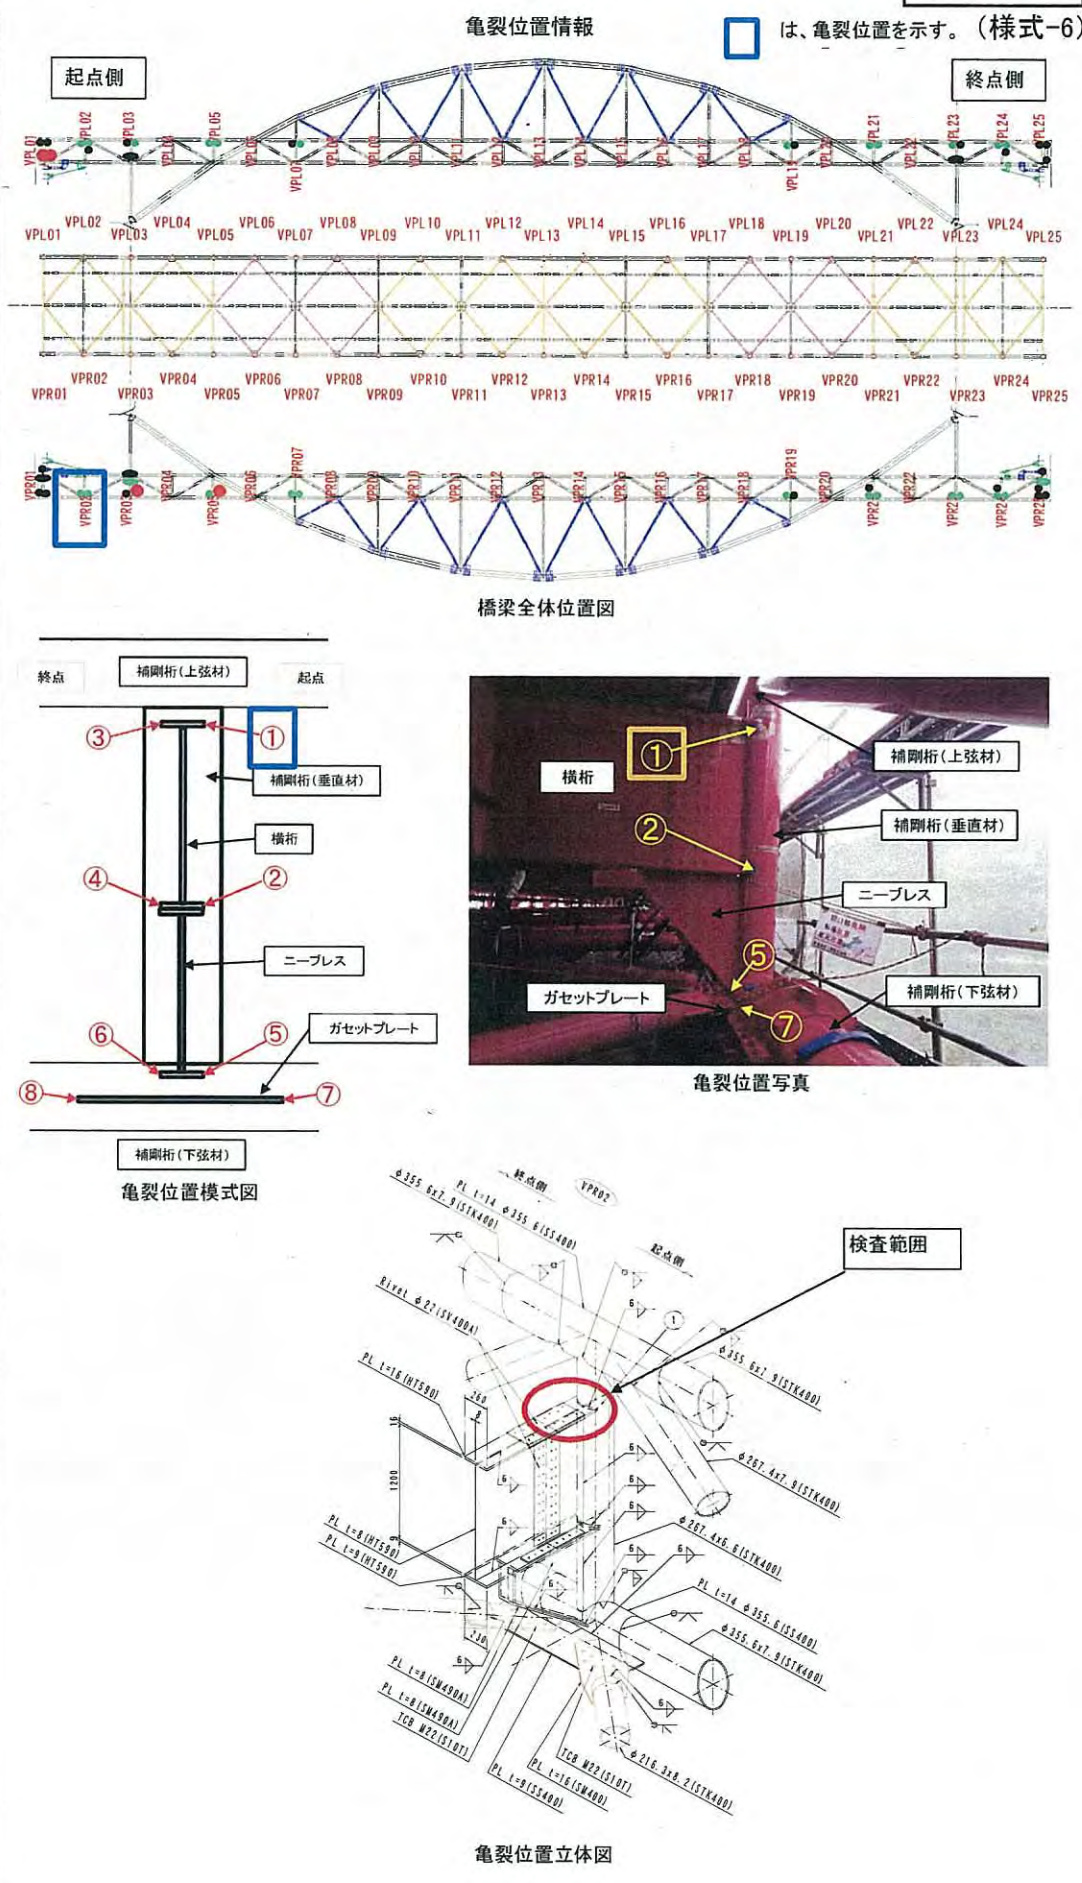
橋梁名	伊達橋	VPR	02	点検位置	①
目視検査範囲					目視検査範囲
					垂直材: φ267.4×6.6(STK400) 目視検査範囲 のど厚・余盛測定位置
目視検査 (調査カ所近影)					塗膜割れ: 有無 局部的な錆: 有無 溶接仕上げ: 有無 標準部のど厚: 6.4mm 余盛量: 0.6mm コバ部のど厚: 3.6mm 余盛量: 5.4mm ビード形状及び止端部の状態: 異常なし
目視検査					塗膜割れのマーキング ビード幅: 9.9mm のど厚: 3.6mm 余盛量: 5.4mm 仕上げ: 無 止端部の状態: 異常なし 横桁上フランジ: 260×16×420(HT590) ビード幅: 14.2mm のど厚: 6.4mm 余盛量: 0.6mm 仕上げ: 無 止端部の状態: 異常なし 垂直材: φ267.4×6.6×2227(STK400)
目視検査 (スケッチ)					塗膜割れ延長: 不明 亀裂延長: 55mm ビード幅: 9.9mm のど厚: 3.6mm 余盛量: 5.4mm 仕上げ: 無 ビード幅: 14.2mm のど厚: 6.4mm 余盛量: 0.6mm 仕上げ: 無 止端部の状態: 異常なし

橋梁名	伊達橋	VPR	02	点検位置	①
磁粉探傷検査 (塗膜除去)					検査範囲: ビード止端部から20mm 溶接仕上げ状況 ビード仕上げ無し
磁粉探傷検査 (亀裂指示模様)					①: l=62mm ②: l=4mm ③: l=3mm ※未切削 MT結果 亀裂の有無 あり ○ なし ---
磁粉探傷検査 (スケッチ)					特記事項 寸法凡例 ー: 亀裂延長 - - : 離隔距離 亀裂延長: 69mm (62+4+3)
検査カ所の養生					※応急対策後(切削、ストップホール等)に防錆処理を行う。

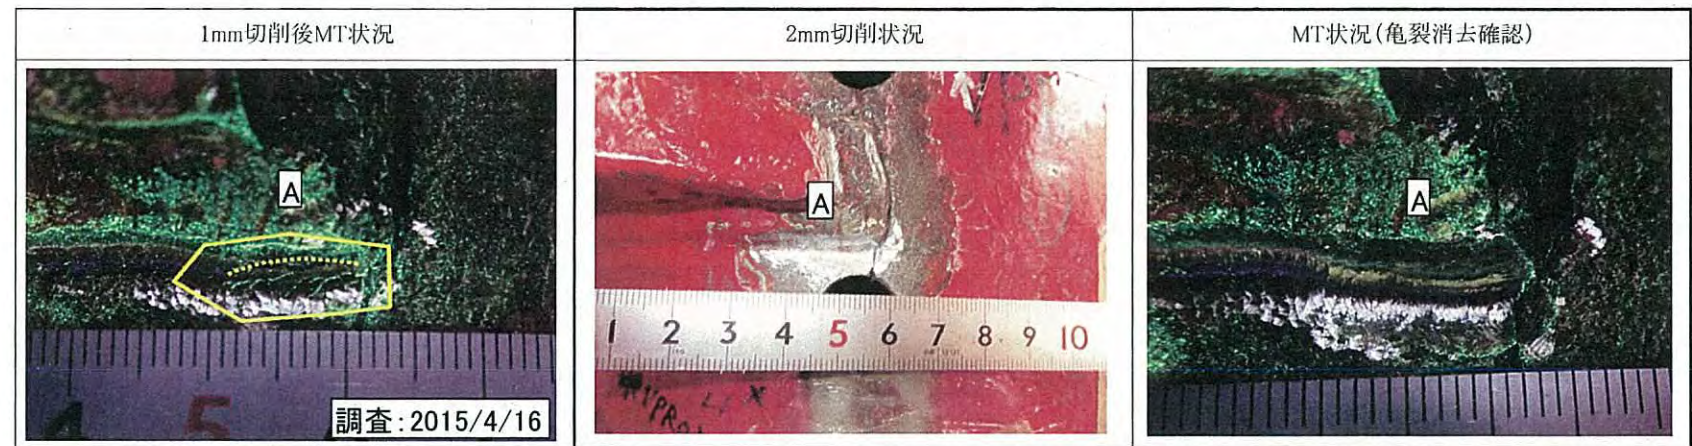
VPR02-①

応急対策方針	切削	亀裂TYPE	D
	イメージ図		備考
	<p>【凡例】 切削除去：----- ストップホール：○</p>	<p>【特徴】 ■上フランジコバ面の、垂直材側の止端部に止まる亀裂かつ、垂直材母材に進行した亀裂 (亀裂先端は、止端部と垂直材の両方)</p> <p>【応急対策】 ※1 ■1mmずつ切削→MT調査を実施→母材板厚(6.6mm)の1/2まで切削</p> <p>【結果】 A:2mm切削で亀裂消去</p>	<p>※1 MT:磁粉探傷試験 (Magnetic Particle Testing)</p>

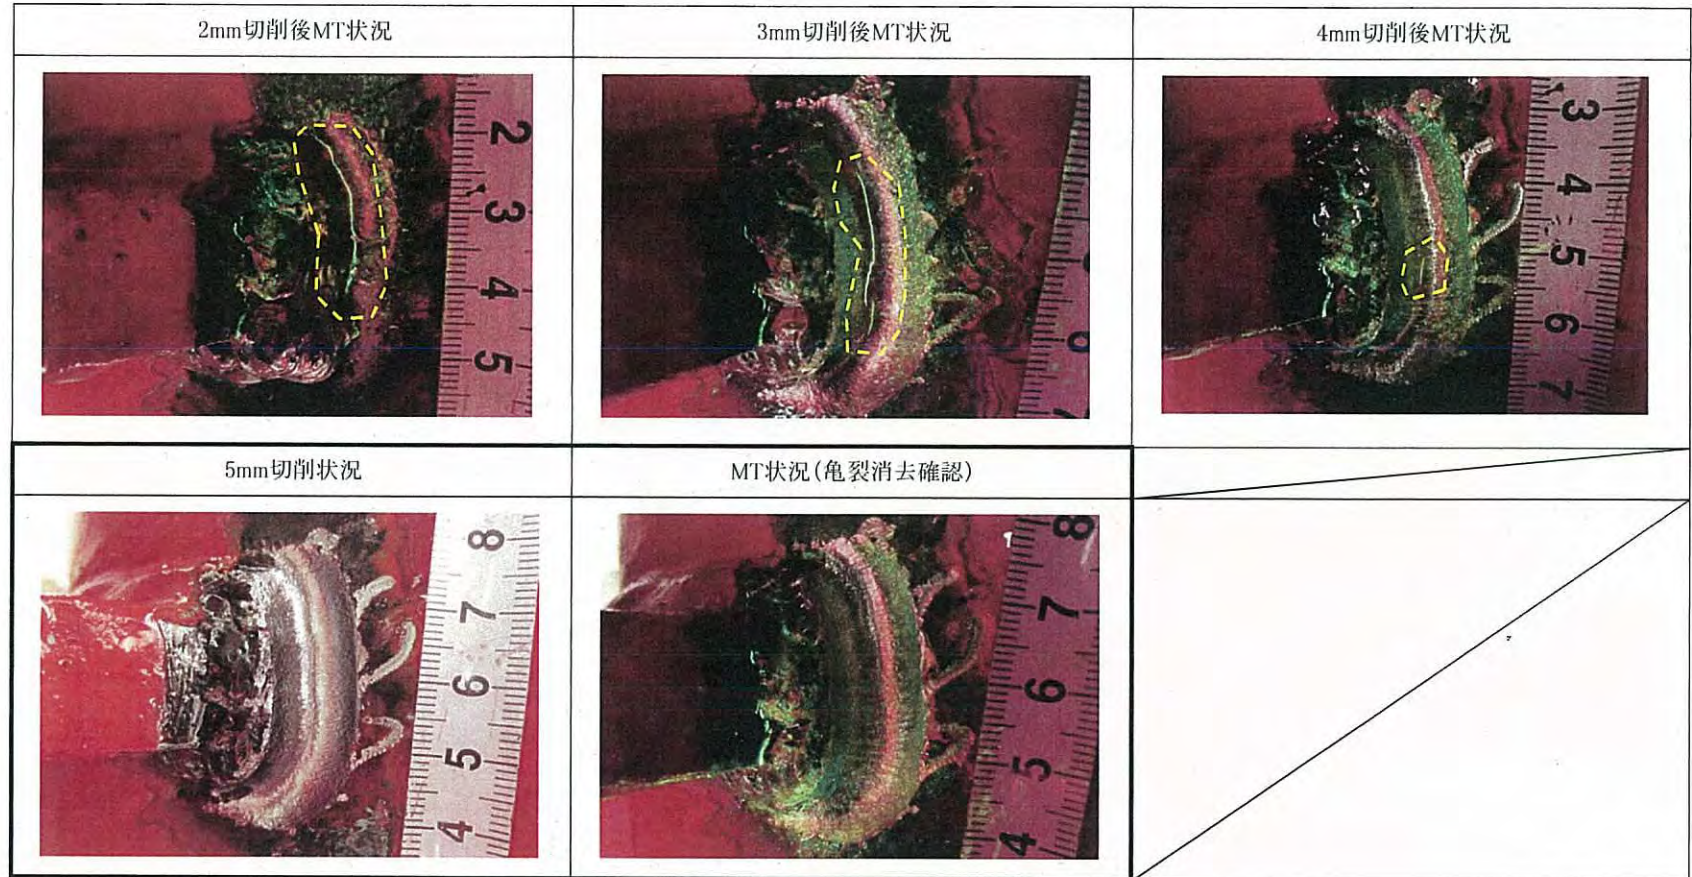
応急対策方針	切削	亀裂TYPE	A
	イメージ図		備考
	<p>【凡例】 切削範囲: - - - - -</p>	<p>【特徴】 ■上フランジコバ面の、垂直材側の止端部に止まる亀裂(亀裂先端は、全て、垂直材側の止端部)</p> <p>【応急対策】 ※1 ■1mmずつ切削→MT調査を実施→亀裂がなくなるまで切削</p> <p>【結果】 ■5mm切削で亀裂消去</p>	
			<p>※1 MT:磁粉探傷試験 (Magnetic Particle Testing)</p>

切削深さ (mm)	0	1	2	3	4	5	6	7	8	9
亀裂全長 (mm)	-	-	20	20	5	亀裂消去	-	-	-	-

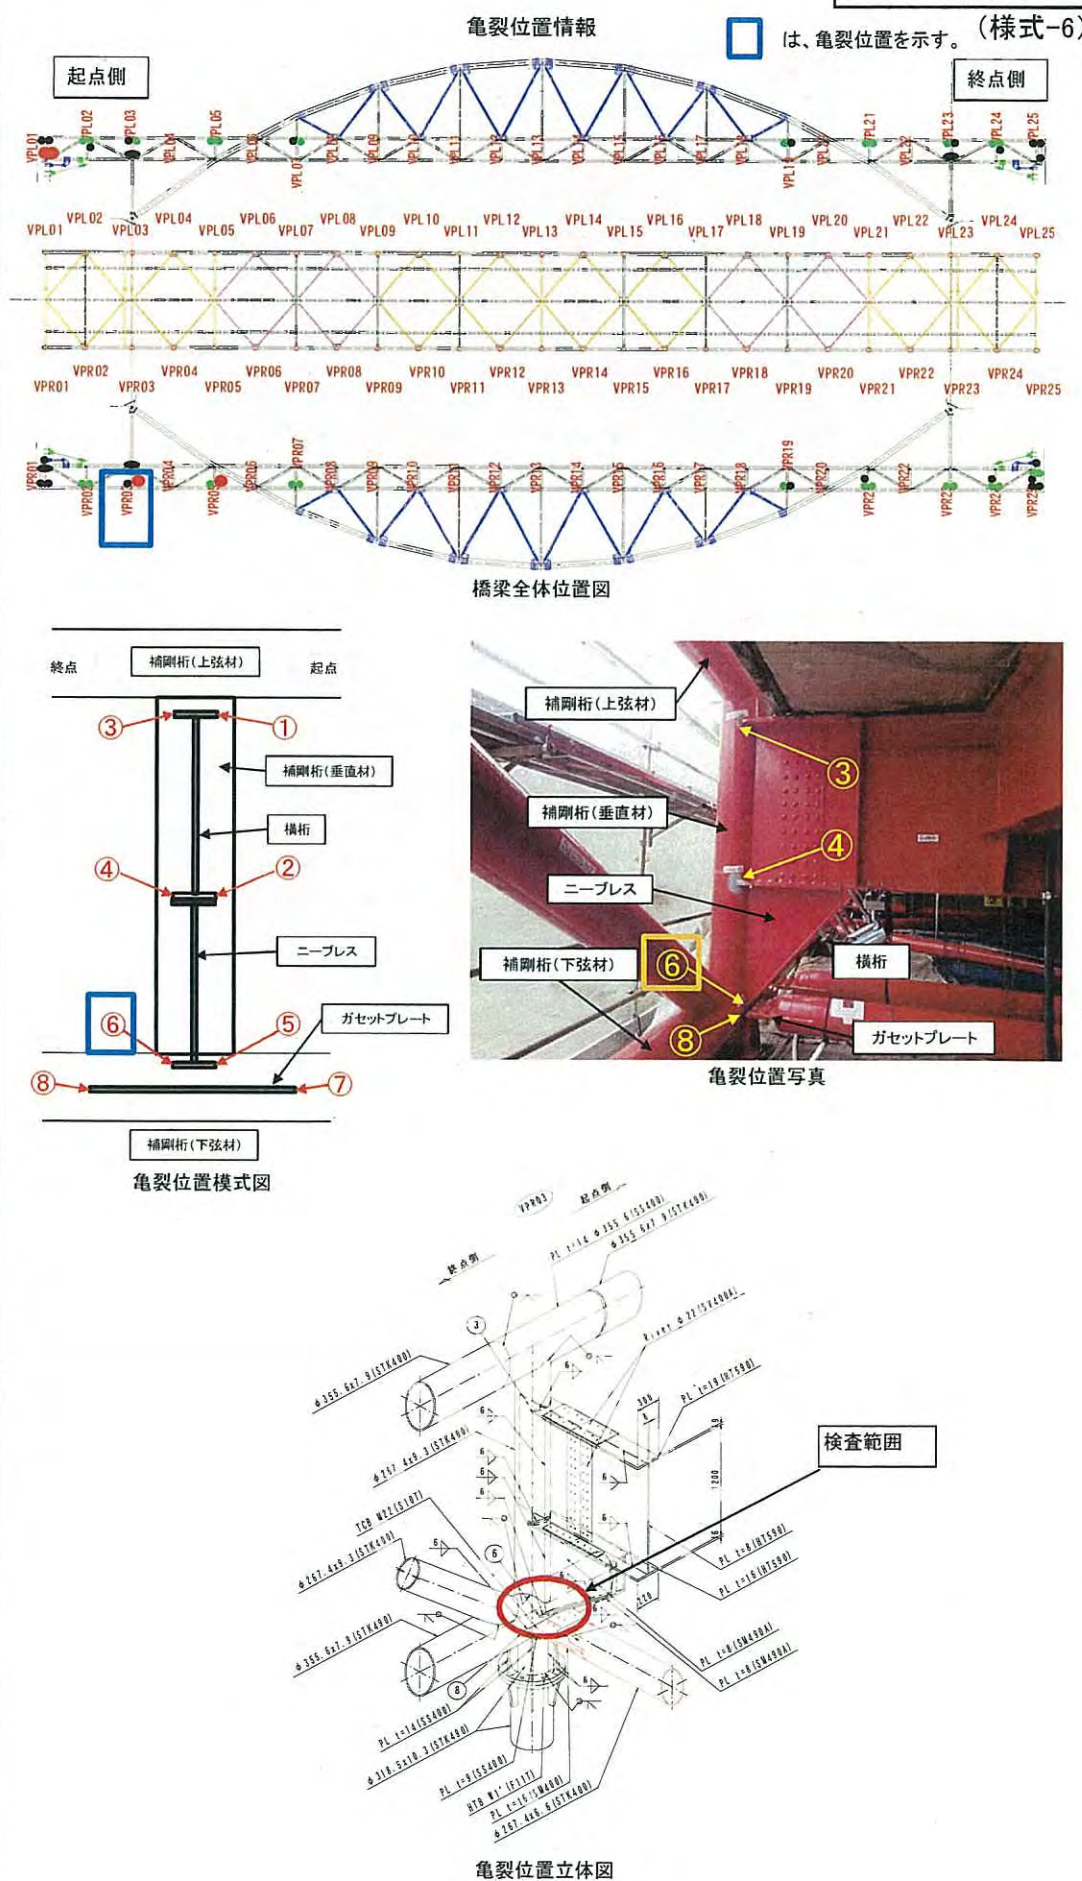
橋梁名	伊達橋	VPR	03	点検位置	⑤⑥-2						
<p>磁粉探傷検査 (塗膜除去)</p> <p>検査範囲: ビード止端部から20mm</p> <p>溶接仕上げ状況</p> <p>ビード仕上げ無し</p>											
<p>磁粉探傷検査 (亀裂指示模様)</p> <p>①:l=156mm</p> <p>※未切削</p> <p>MT結果</p>

亀裂の有無	○	あり	○	なし	---
亀裂の有無	○										
あり	○										
なし	---										
<p>磁粉探傷検査 (スケッチ)</p> <p>特記事項</p> <p>亀裂延長: 156mm (28+105+23)</p> <p>ニープレス下フランジ: 100 × 8 × 1125 (SM490A)</p> <p>28mm</p> <p>105mm</p> <p>23mm</p> <p>ビード幅: 8.5mm のど厚: 2.3mm 余盛量: 1.7mm 仕上げ: 無 止端部の状態: 異常なし</p> <p>ビード幅: 12.0mm のど厚: 5.7mm 余盛量: -1.7mm 仕上げ: 無 止端部の状態: 異常なし</p>											
<p>検査力所の養生</p> <p>※応急対策後(切削、ストップホール等)に防錆処理を行う。</p> <p>のど厚・余盛測定位置</p> <p>目視検査範囲</p> <p>ニープレス下フランジ: 100 × 8 × 1125 (SM490A)</p> <p>28</p> <p>105</p> <p>23</p>

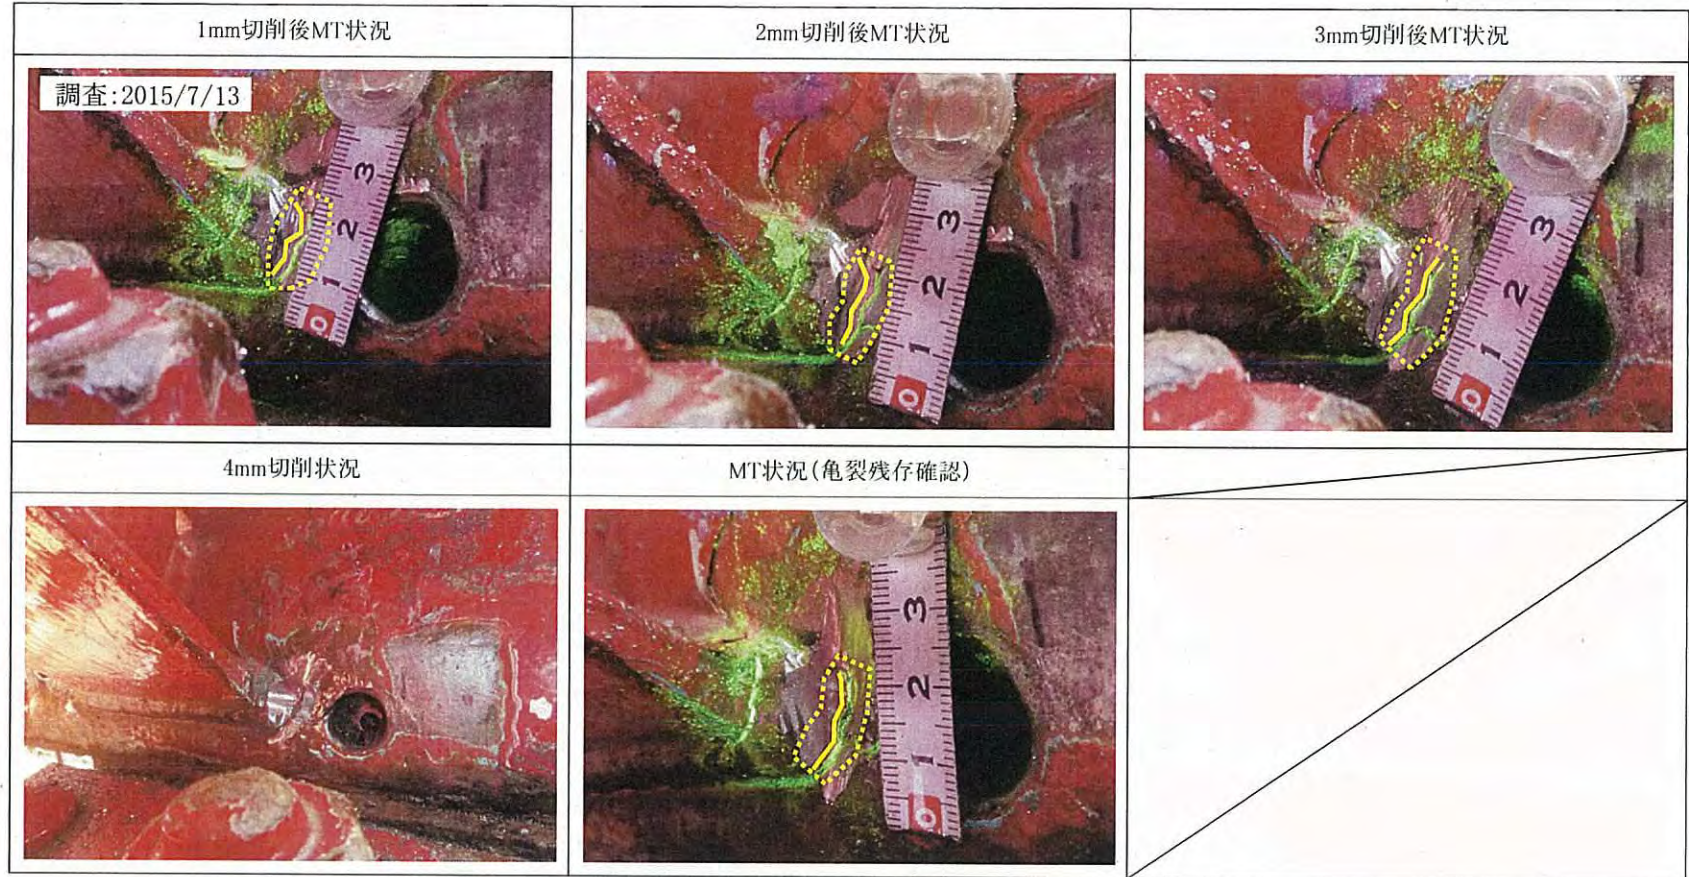
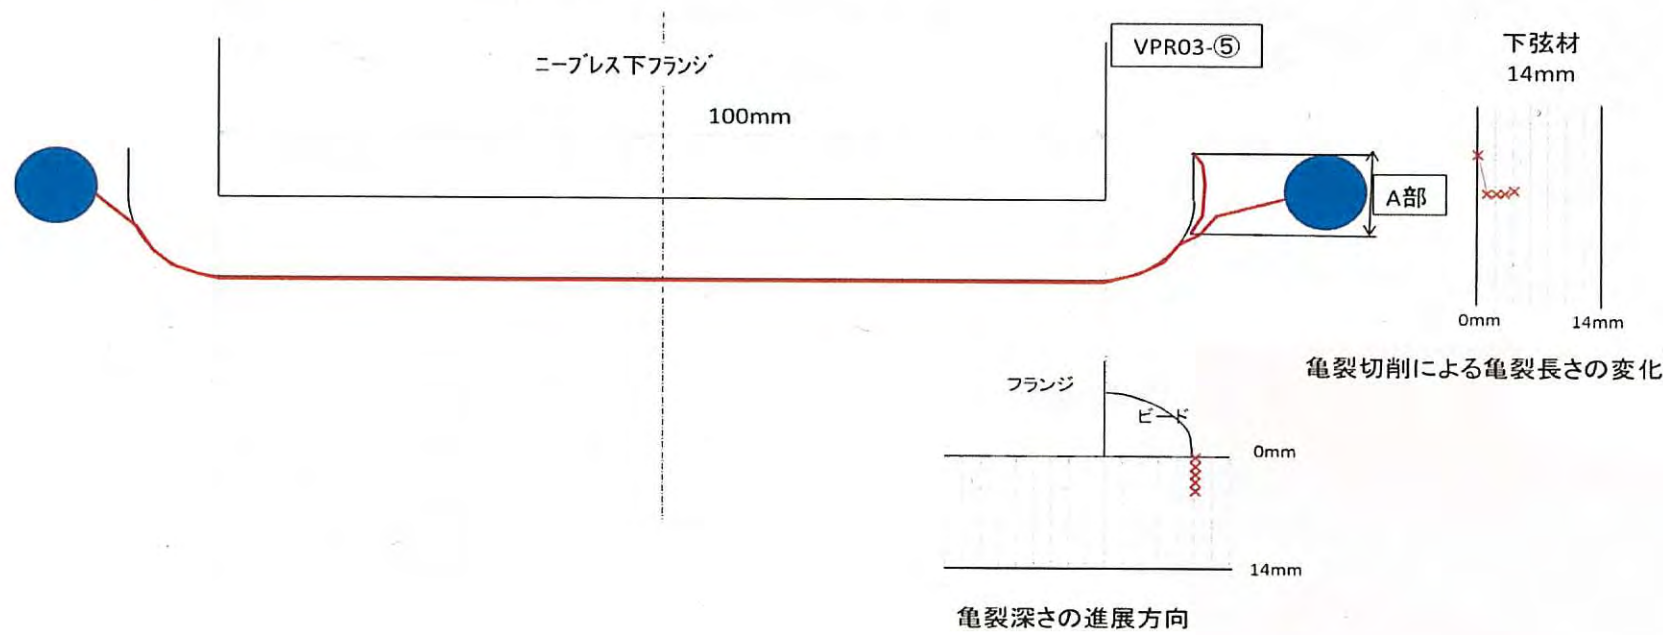
応急対策方針	切削	亀裂TYPE	D
	イメージ図		備考
	<p>【凡例】 切削後残存: — ストップホール: ○</p>	<p>【特徴】 ■ニープレス下フランジのビード部に沿う亀裂 (亀裂先端は、止端部と下弦材の両方) 亀裂が貫通している可能性あり。</p> <p>【応急対策】 ※1 ■1mmずつ切削→MT調査を実施(母材板厚14mm)</p> <p>【結果】 中央部が貫通しているため、 枝亀裂を4mm切削で亀裂長不変のため切削終了 19mm→11mm残存</p> <p>※1 MT: 磁粉探傷試験 (Magnetic Particle Testing)</p>

切削深さ(mm)	0	1	2	3	4
A部長さ(mm)	19	10	10	10	11

開口部出現。
 長さの変化がないことを確認したので切削終了

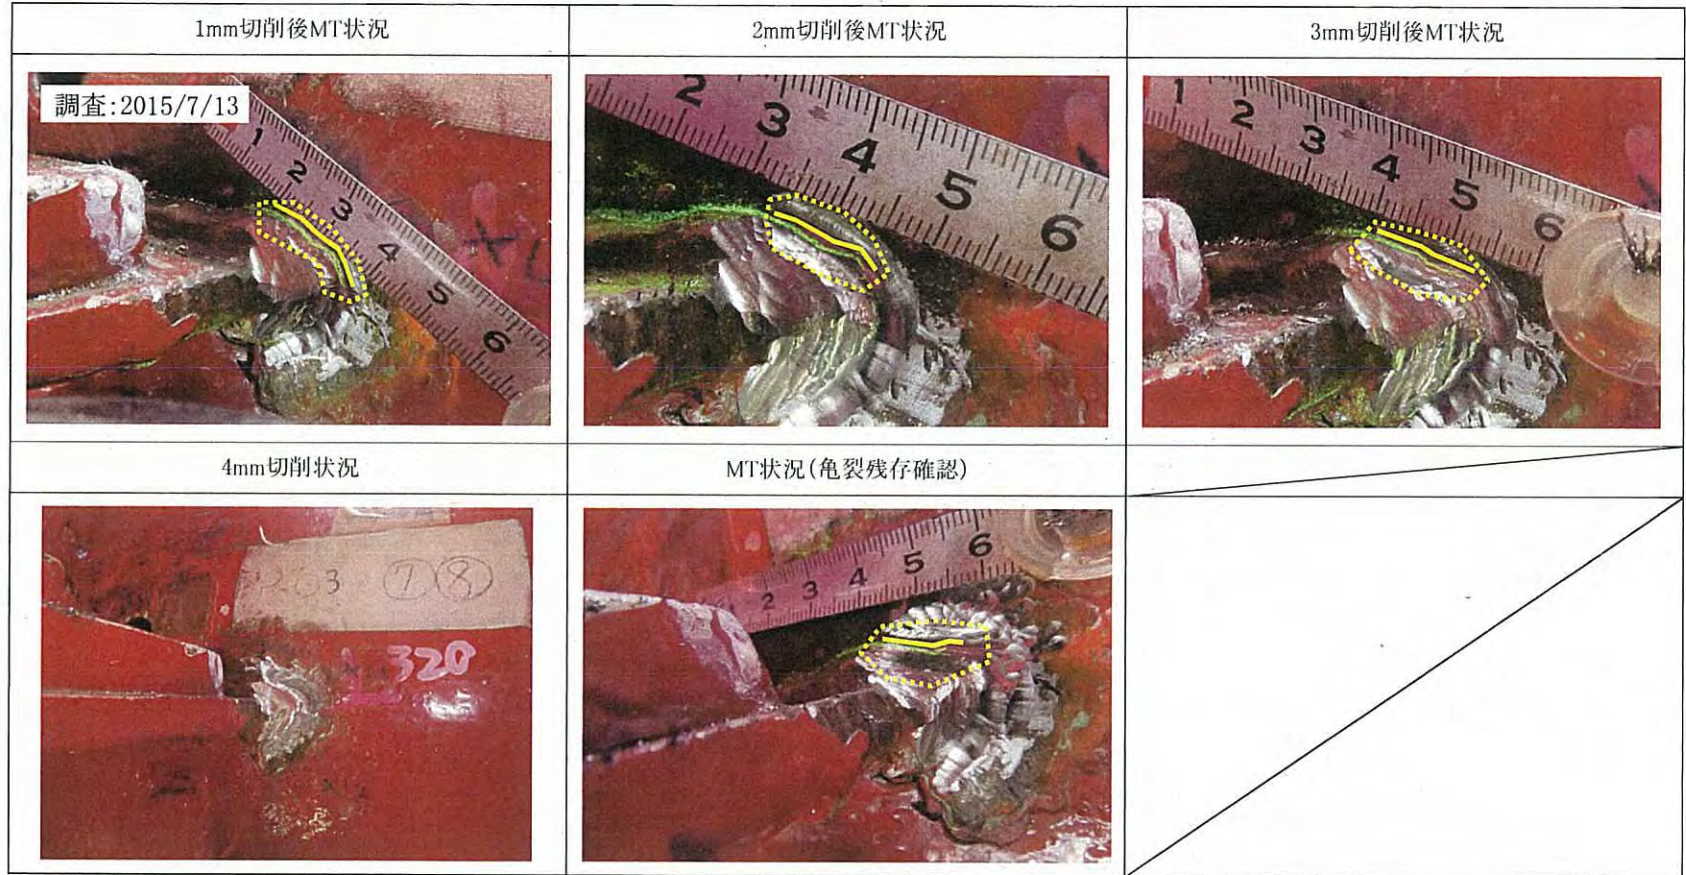
応急対策方針	切削	亀裂TYPE	D
	イメージ図		
<p>【凡例】 切削除去: 切削後残存: ———— ストップホール: ○</p>		<p>備考</p> <p>【特徴】 ■ ガセットプレートのビード部に沿う亀裂 (亀裂先端は、ガセットプレート止端部)</p> <p>【応急対策】 ※1 ■ 1mmずつ切削→MT調査を実施(母材板厚14mm)</p> <p>【結果】 中央部が貫通しているため、先端部の30mmを余盛除去後、4mm切削で亀裂長不変のため切削終了 30mm→12mm残存</p> <p>※1 MT: 磁粉探傷試験 (Magnetic Particle Testing)</p>

切削深さ(mm)	0	1	2	3	4
A部長さ(mm)	45	30	15	12	12

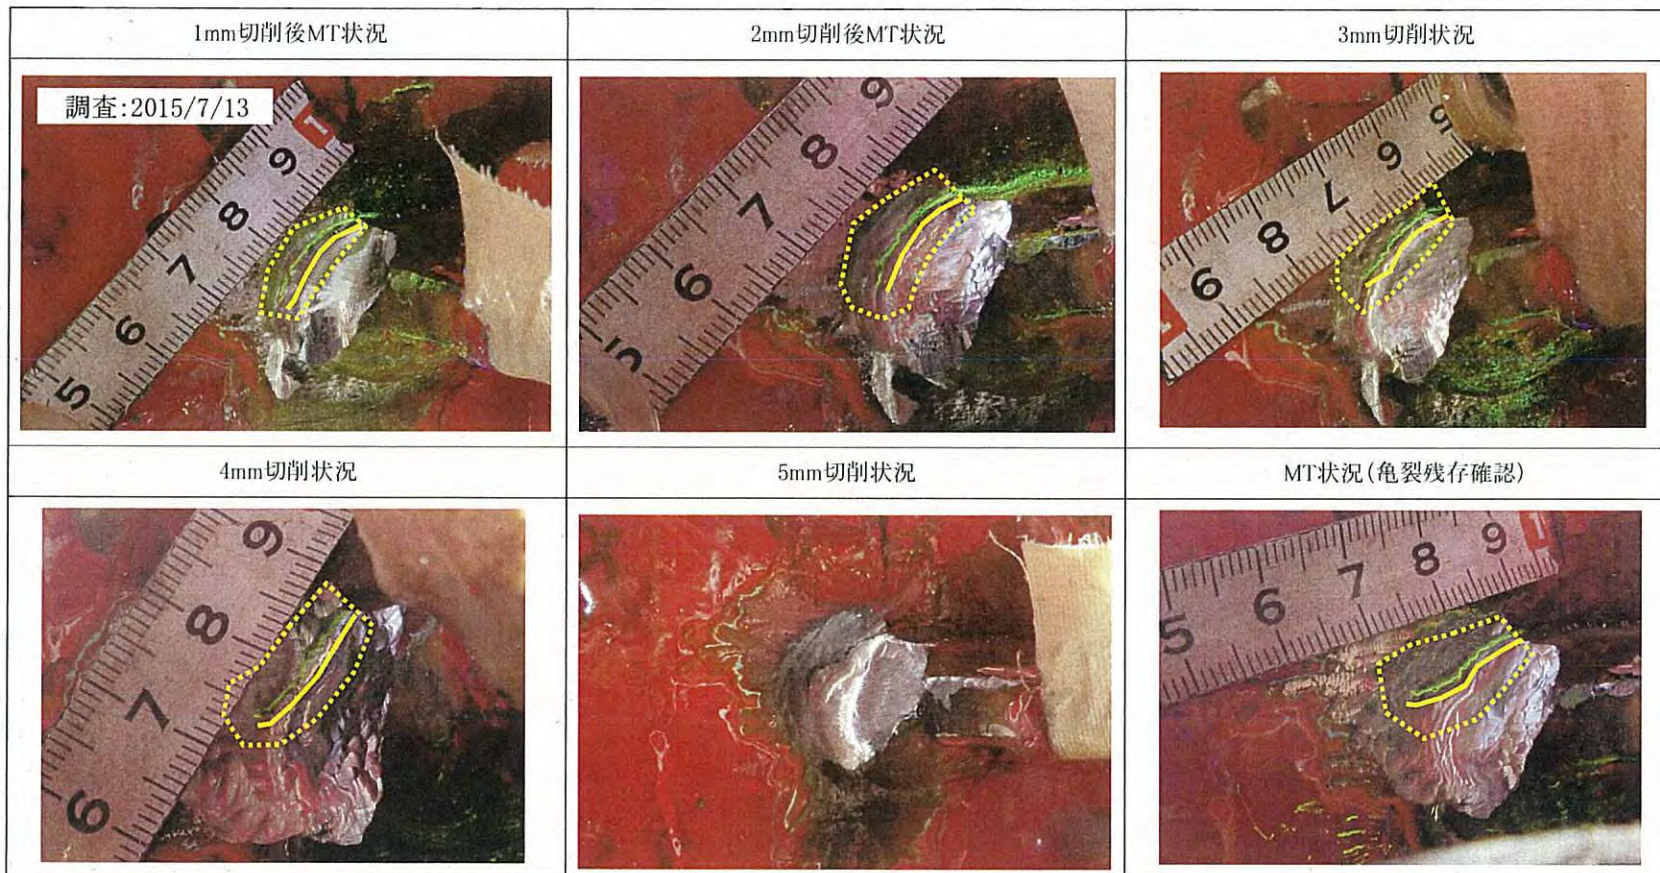
応急対策方針	切削	亀裂TYPE	D
	イメージ図		備考
<p>【凡例】 切削除去: 切削後残存: ———— ストップホール: ○</p>		<p>【特徴】 ■ガセットプレートのビード部に沿う亀裂 (亀裂先端は、ガセットプレート止端部) 【応急対策】 ※1 ■1mmずつ切削→MT調査を実施(母材板厚14mm)</p> <p>【結果】 中央部が貫通しているため、先端部の22mmを余盛除去後、5mm切削で亀裂長不変のため切削終了 22mm→15mm残存</p>	
		※1 MT:磁粉探傷試験 (Magnetic Particle Testing)

切削深さ(mm)	0	余盛除去後					
		1	2	3	4	5	
A部長さ(mm)	30	22	20	20	15	15	15

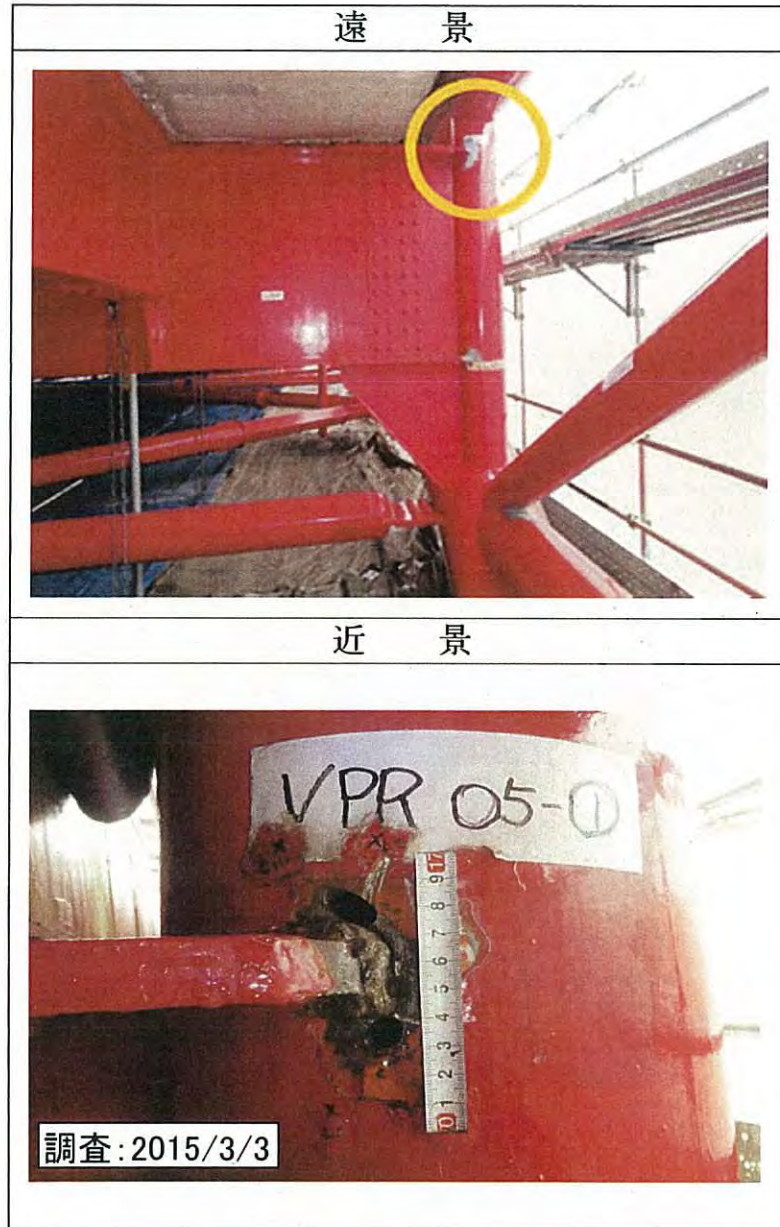
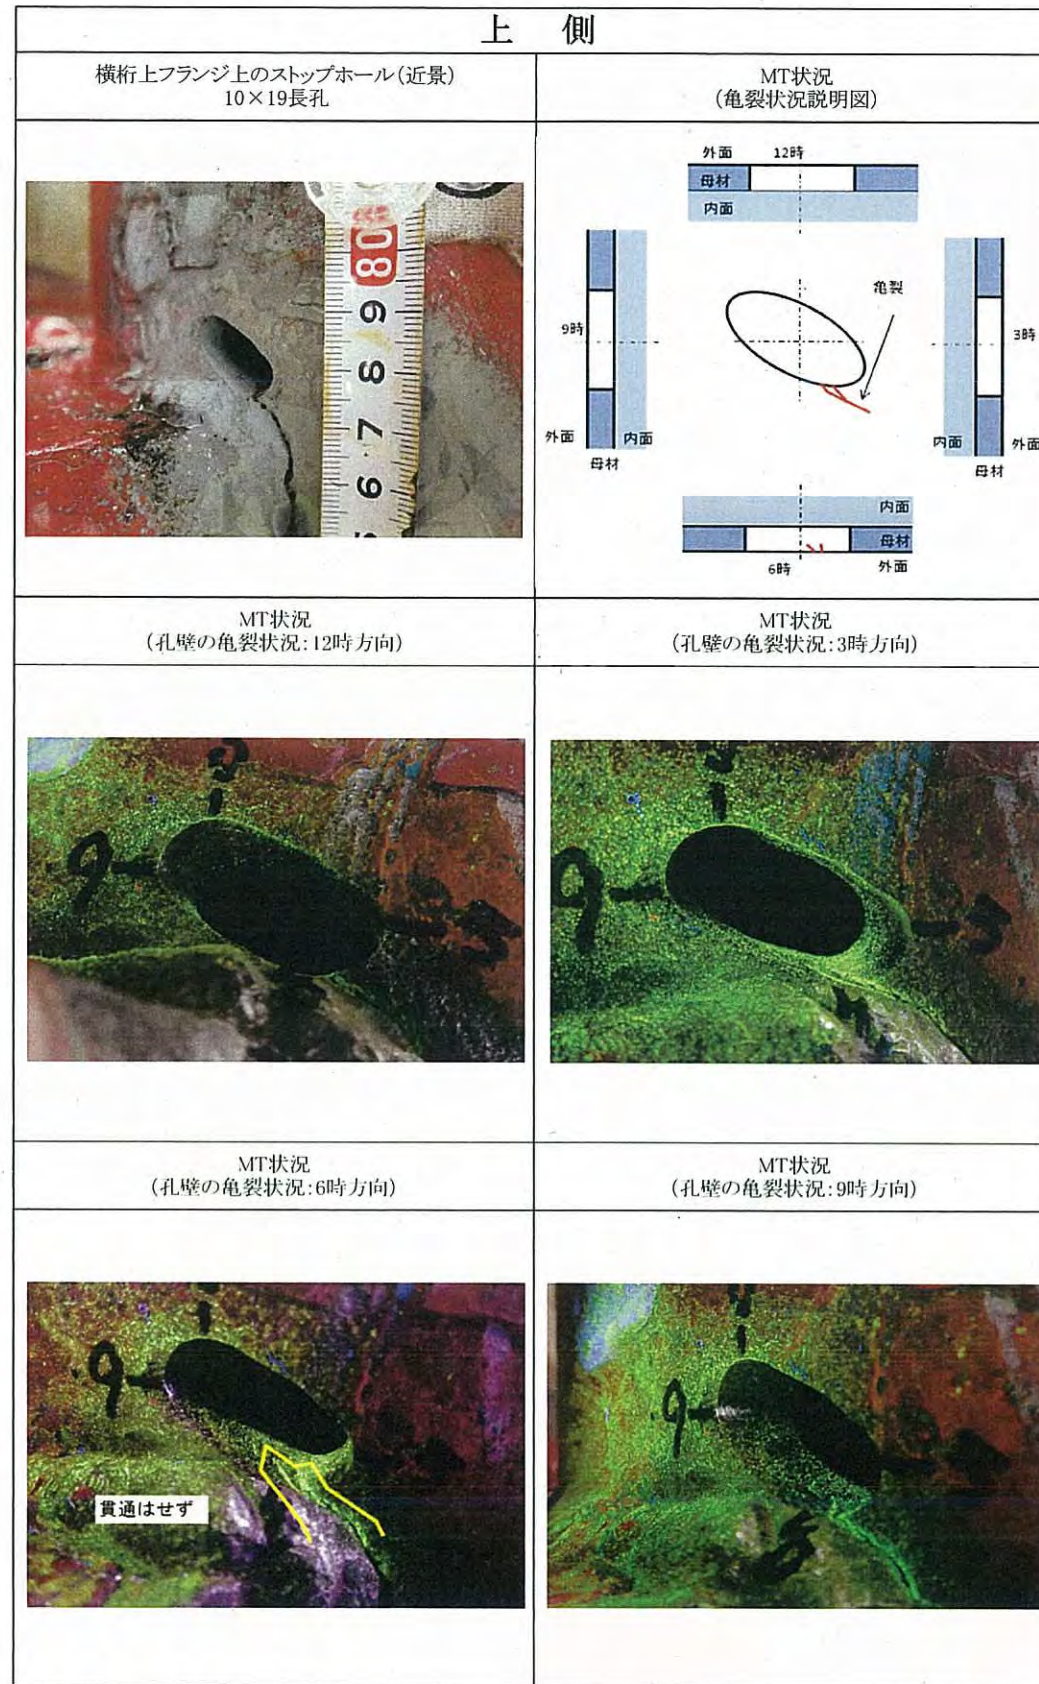
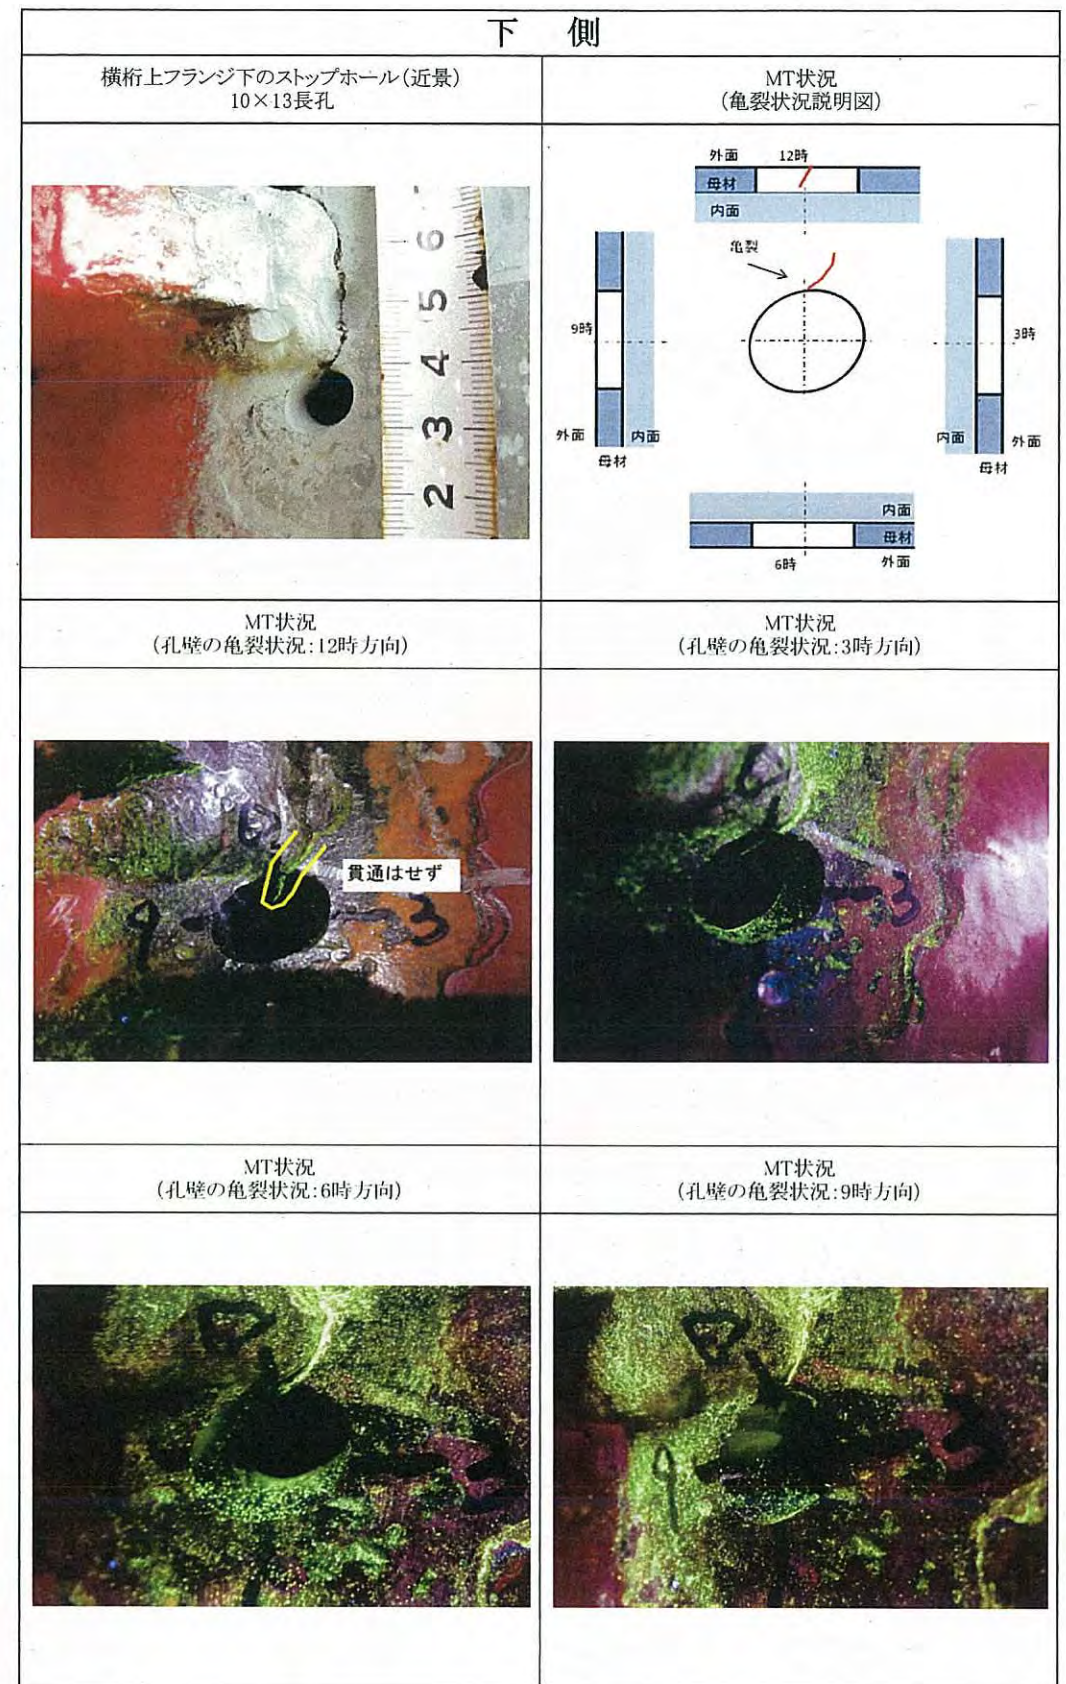
VPR05-①

応急対策方針(案)	ストップホール	亀裂TYPE	C
イメージ図			備考
<p>【凡例】 切削後残存: ストップホール</p> <p>55mm</p>		<p>【特徴】</p> <ul style="list-style-type: none"> 上フランジコバ面の、垂直材側の止端部から、垂直材母材に進行した亀裂 (亀裂先端は、全て、垂直材) ビード外に進展した亀裂 <p>【応急措置】</p> <ul style="list-style-type: none"> フランジの止端部付近の亀裂について、ストップホールを実施 ①亀裂先端から2~3mm離れた位置を中心に施工 ②削孔機が設置出来ないため、ドリルにて10×19mm、10×13mm長孔削孔 ※孔壁の処理出来る径 ③仕上げ砥石は #120を使用 ④孔壁をMT調査 ※1 <p>※1 MT:磁粉探傷試験 (Magnetic Particle Testing)</p>

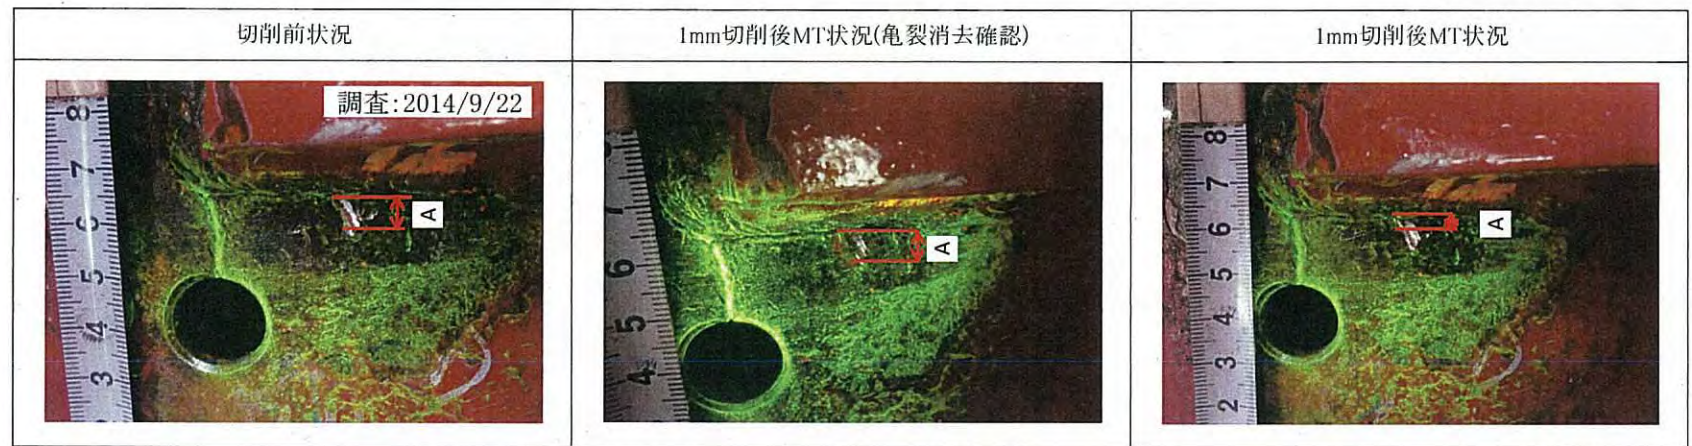
VPR24-③

切削深さ (mm)	A全長 (mm)
0	10
1	6
2	5
3	2
4	---
5	---
6	---
6.6	---
