伊達橋 亀裂台帳

伊達橋亀裂台帳(その1)

整備局	中国地方整備局	事務所名	岡山国道事務所	出張所名	岡南維持出張所	路線名	一般国道30号	現旧区分	現	整理番号1	—
橋梁名	伊達橋	構造形式	ゲルバー鋼ランガーアーチ橋	完成年月	昭和42年	設計基準	昭和39年	製作施工業者	三井造船株式会社	調査年月日	平成26年3月31日

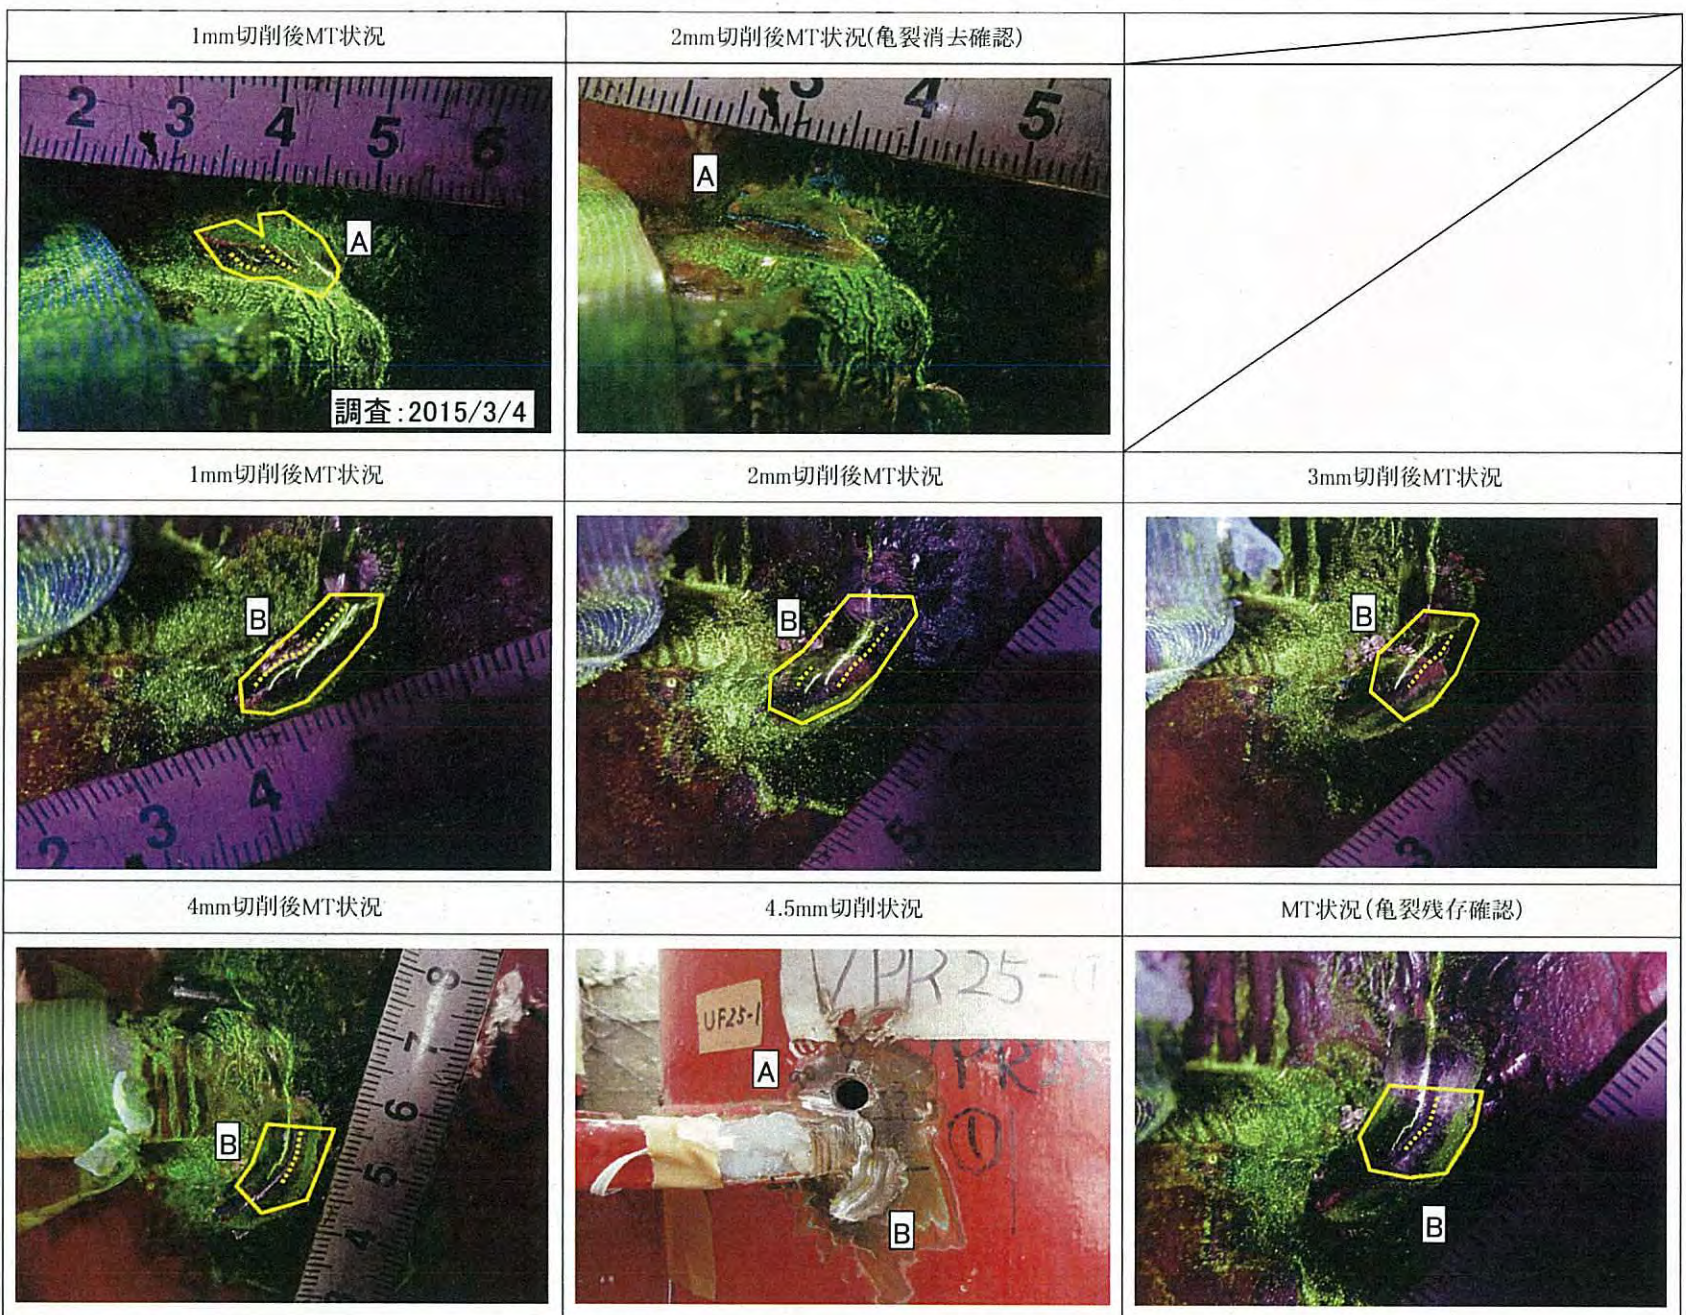
【結果】
 A: 2mm切削で亀裂消去
 B: 3mm切削で亀裂長12mm→5mm残存

切削深さ(mm)	0	1	2	3	4	4.5
A部長さ(mm)	12	6	除去	---	---	---
B部長さ(mm)	12	12	10	7	5	5

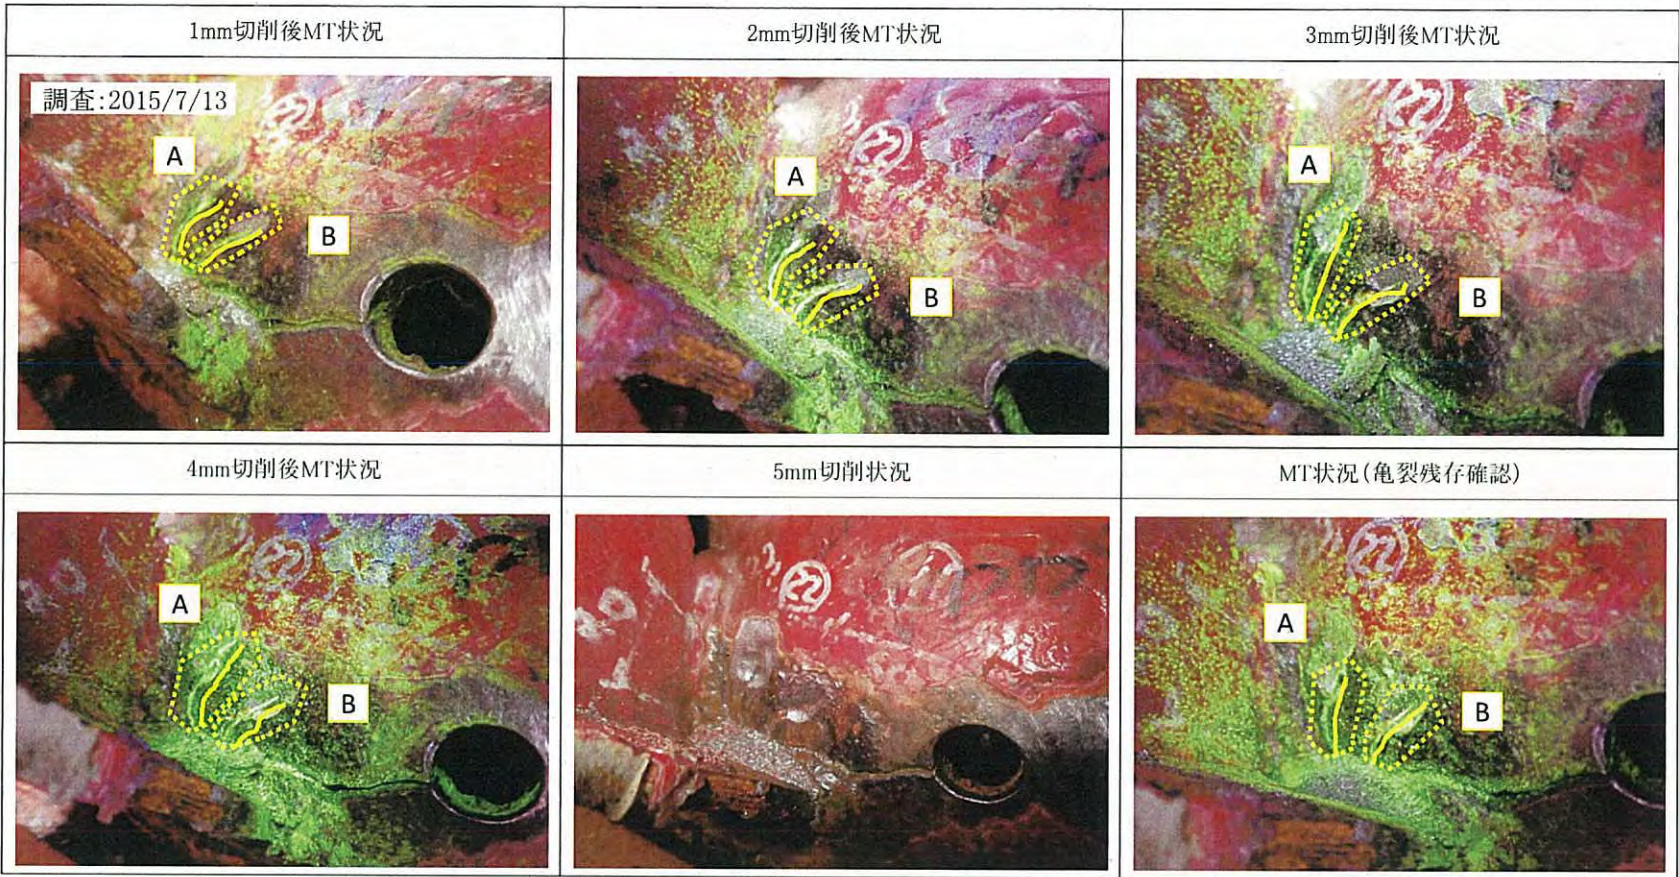
応急対策方針	切削	亀裂TYPE	C
	イメージ図		備考
<p>【凡例】 切削除去: 切削後残存: ———— ストップホール: ○</p>	<p>【特徴】 ■ニープレスドフランジのピード部に沿う亀裂(亀裂先端は、下弦材)亀裂が貫通している可能性あり。</p> <p>【応急対策】 ※1 ■1mmずつ切削→MT調査を実施<母材板厚(14mm)></p> <p>【結果】 A:5mm切削で亀裂長不変のため切削終了 20mm→19mm残存 B:5mm切削で亀裂長不変のため切削終了 21mm→21mm残存</p> <p>※1 MT:磁粉探傷試験(Magnetic Particle Testing)</p>

A		0	1	2	3	4	5
切削深さ(mm)		0	1	2	3	4	5
亀裂長さ(mm)		20	20	20	19	20	19

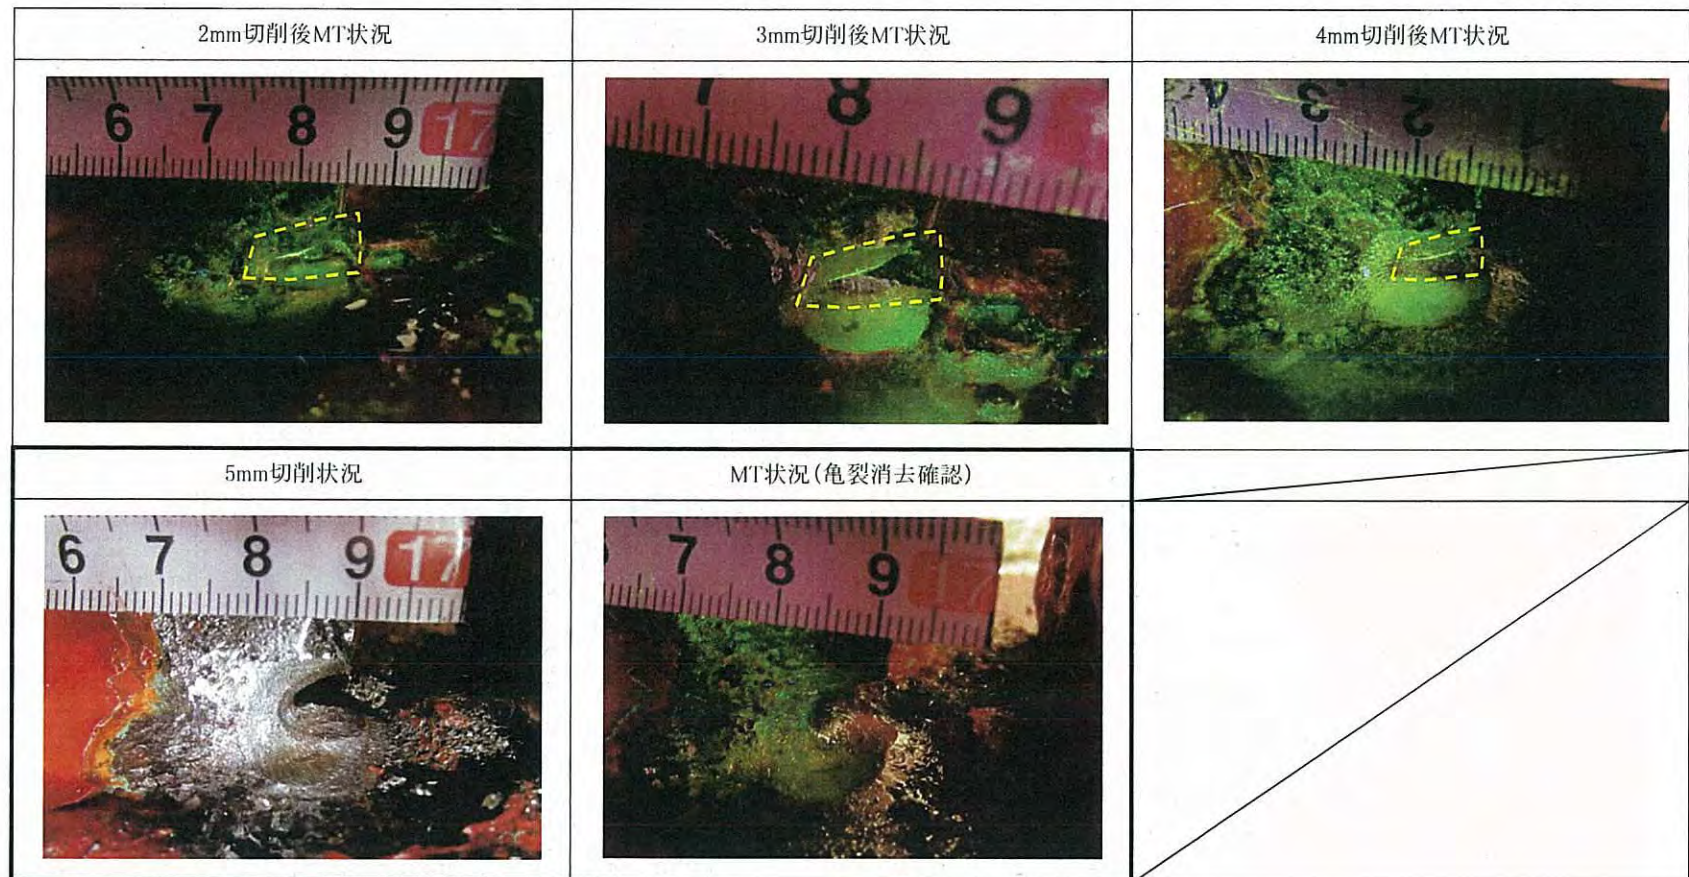
応急対策方針	切削	亀裂TYPE	G
	イメージ図		備考
<p>【凡例】 切削範囲: -----</p>		<p>【特徴】 ■ソールプレート上面の、リップ側の止端部に止まる亀裂 (亀裂先端は、全て、リップ側の止端部)</p> <p>【応急対策】 ※1 ■1mmずつ切削→MT調査を実施→亀裂がなくなるまで切削</p> <p>【結果】 ■5mm切削で亀裂消去</p>	
		<p>※1 MT:磁粉探傷試験 (Magnetic Particle Testing)</p>

切削深さ (mm)	0	1	2	3	4	5	6	7	8	9
亀裂全長 (mm)	-	-	10	10	10	亀裂消去	-	-	-	-

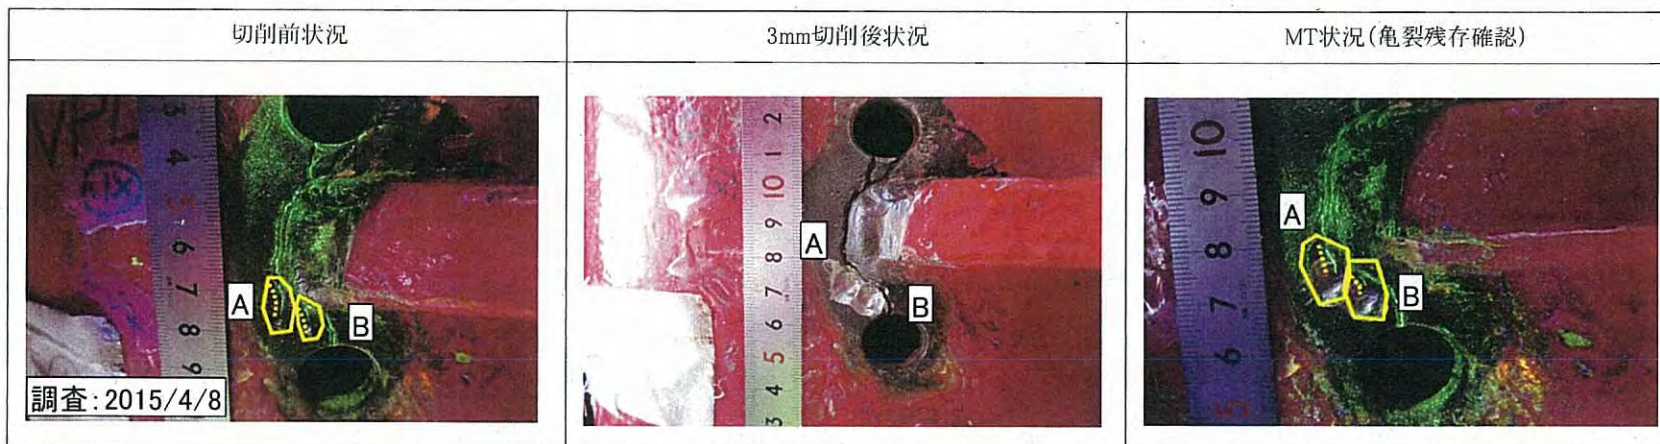
応急対策方針(案)	ストップホール	亀裂TYPE	D
	イメージ図		備考
		<p>【特徴】</p> <ul style="list-style-type: none"> ■ 上フランジコバ面の、垂直材側の止端部から、垂直材母材に進行した亀裂 (亀裂先端は、全て、垂直材) ■ ビード外に進展した亀裂 <p>【応急措置】</p> <ul style="list-style-type: none"> ■ 1分にフランジから離れた亀裂について、ストップホールを実施 ① 亀裂先端から2~3mm離れた位置を中心に施工 ② 削孔機が設置出来ないため、ドリルにて16mm削孔 ※ 孔壁の処理出来る径 ③ 仕上げ砥石は#120を使用 ④ 孔壁をMT調査 <p>※1</p>	
<p>【凡例】</p> <p>ストップホール位置: ○</p>		<p>※1 MT: 磁粉探傷試験 (Magnetic Particle Testing)</p>

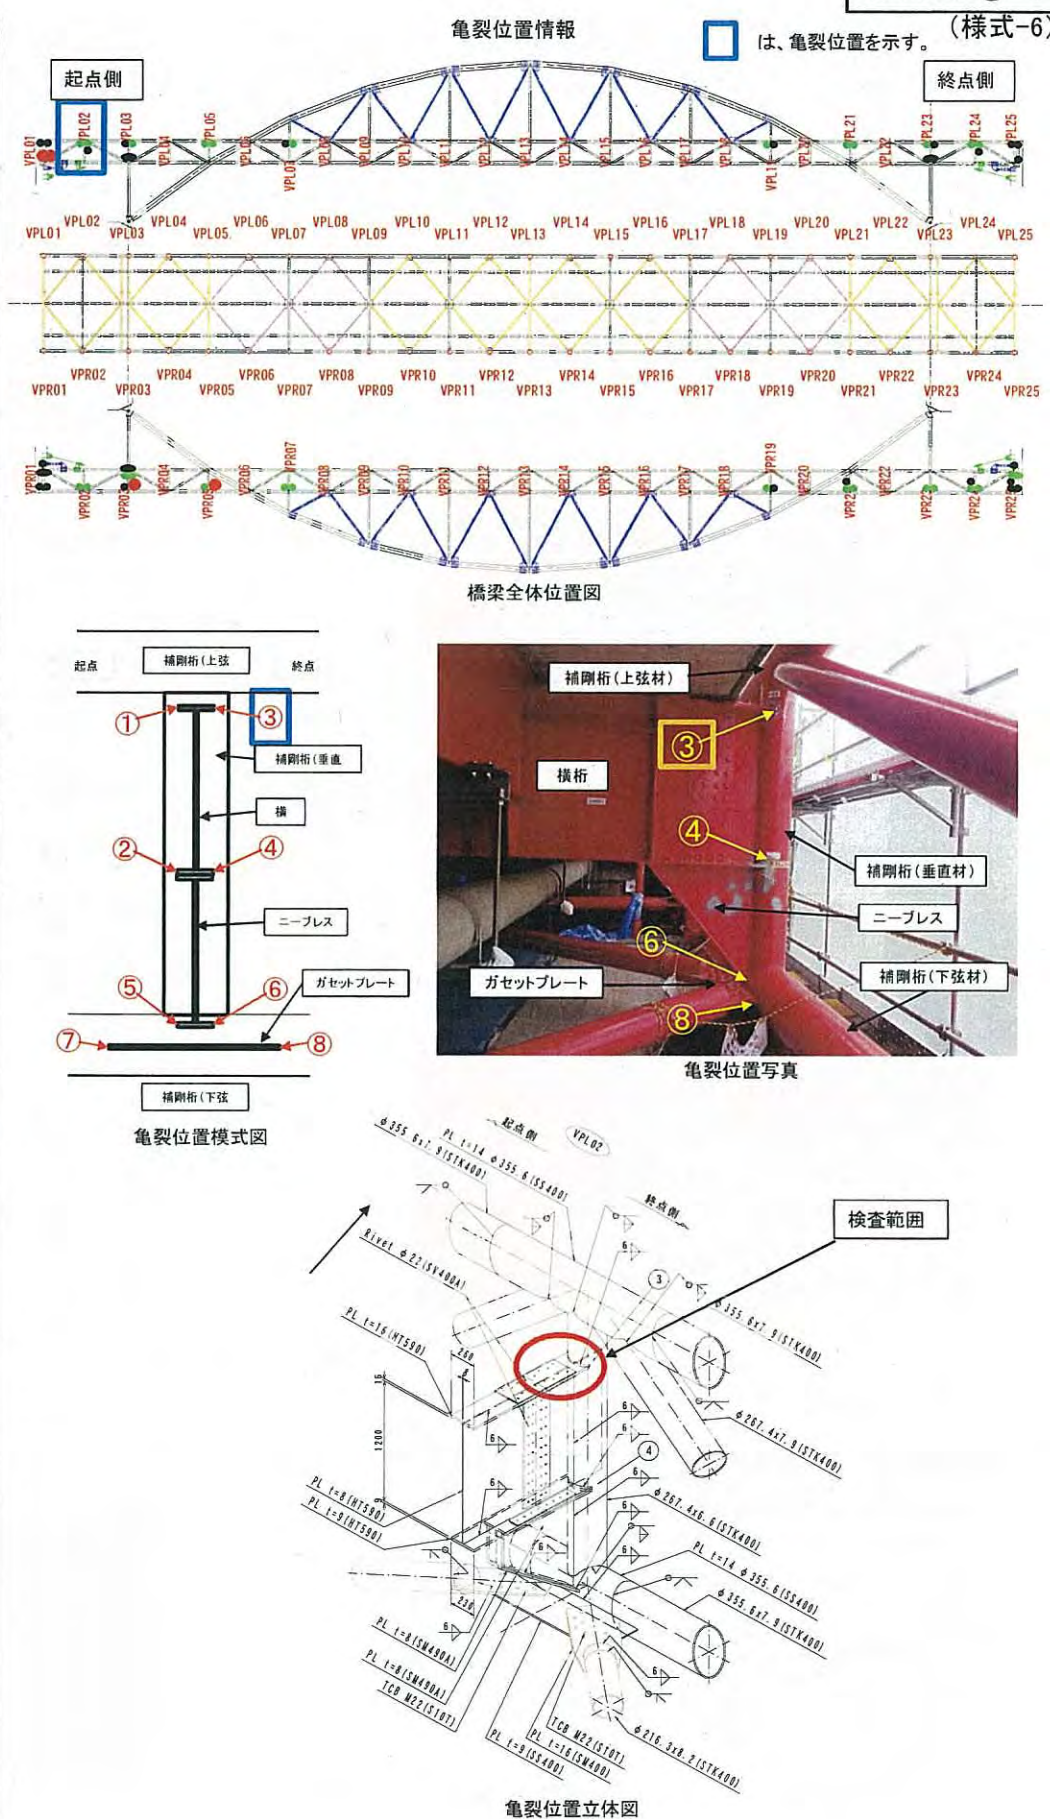
VPL02-③-1

橋梁名	伊達橋	VPL	02	点検位置	③-1						
<p>磁粉探傷検査 (塗膜除去)</p> <p>検査範囲: ビード止端部から20mm</p> <p>溶接仕上げ状況</p> <p>ビード仕上げ無し</p>											
<p>磁粉探傷検査 (亀裂指示模様)</p> <p>①: l=95mm ②: l=23mm</p> <p>※未切削</p> <p>MT結果</p> <table border="1"> <tr> <td>亀裂の有無</td> <td>あり</td> <td>○</td> </tr> <tr> <td></td> <td>なし</td> <td>---</td> </tr> </table>						亀裂の有無	あり	○		なし	---
亀裂の有無	あり	○									
	なし	---									
<p>磁粉探傷検査 (スケッチ)</p> <p>特記事項</p> <p>寸法凡例 - : 亀裂延長 - : 離隔距離</p> <p>亀裂延長: 118mm (95+23)</p> <p>垂直材: $\phi 267.4 \times 6.6 \times 2227$ (STK400)</p>											
<p>検査力所の養生</p> <p>※応急対策後(切削、ストップホール等)に防錆処理を行う。</p> <p>写真内○数字は、亀裂間隔を示す。</p>

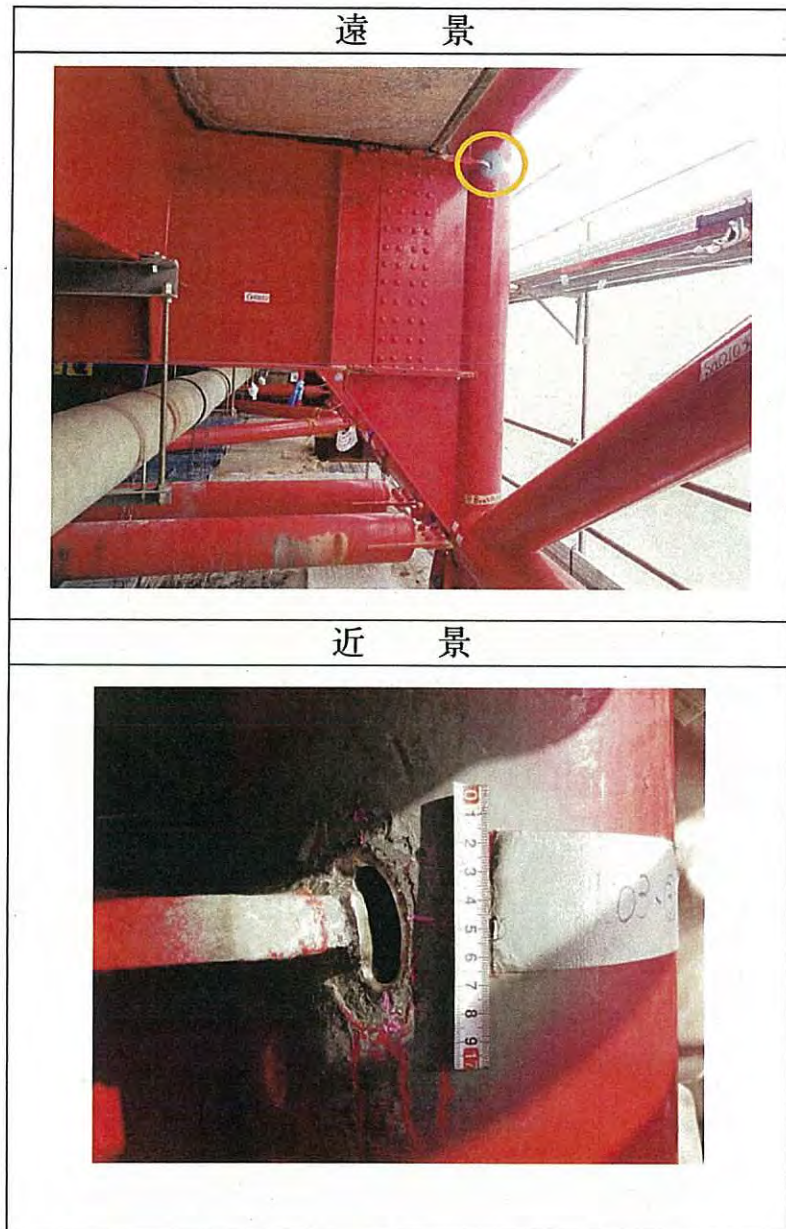
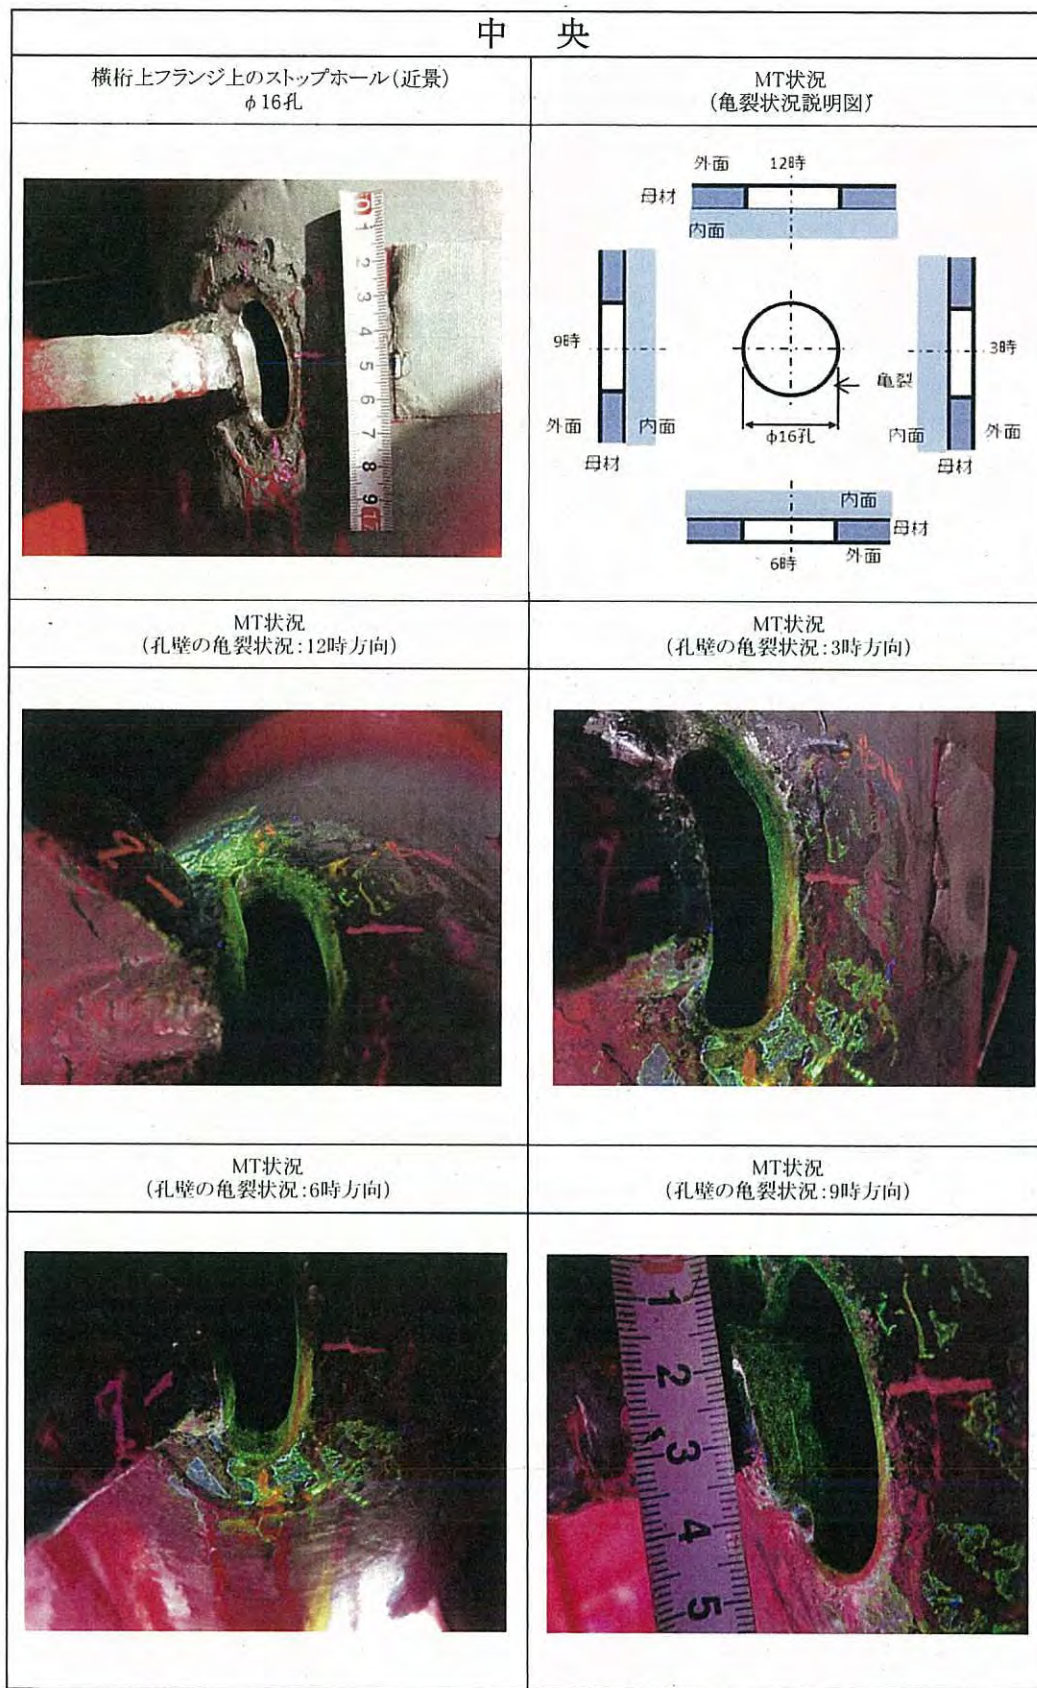
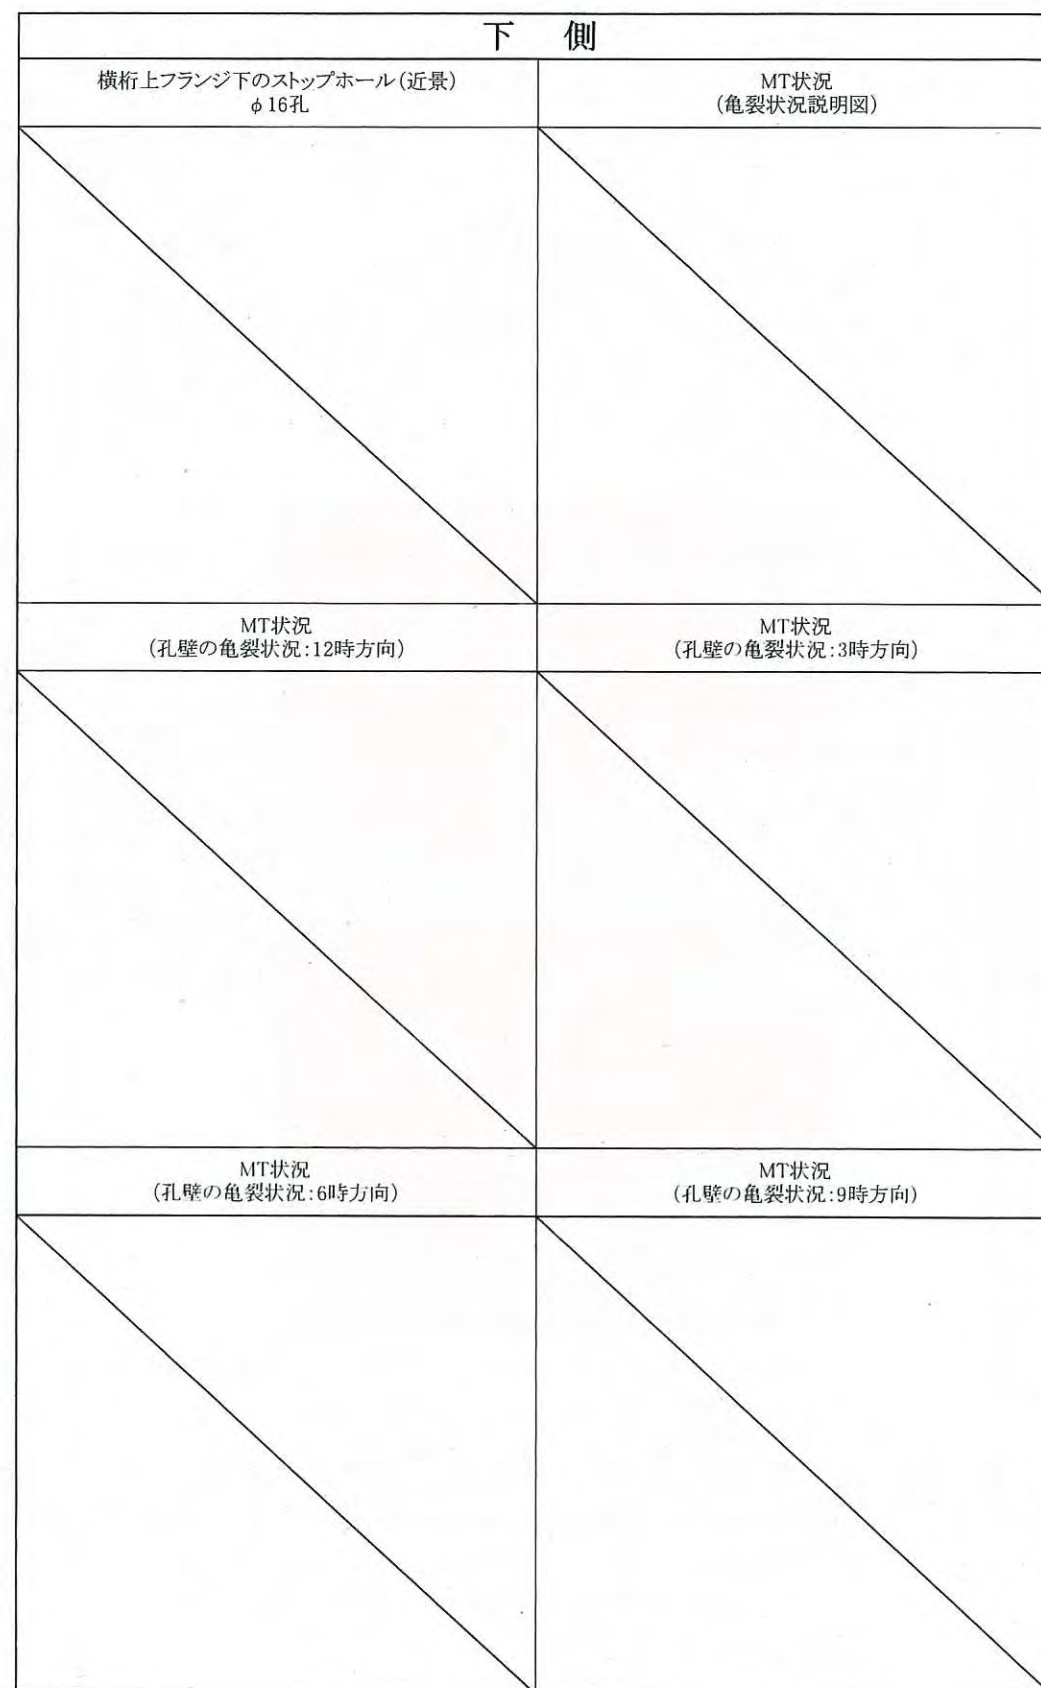
VPL03-③

応急対策方針(案)	ストップホール	亀裂TYPE	E
	イメージ図		備考
		<p>【特徴】</p> <ul style="list-style-type: none"> ■上フランジの下面(又は上面)及びコバ面の、垂直材側の止端部に沿う亀裂かつ、垂直母材に進行した亀裂 (亀裂先端は、止端部と垂直材の両方) <p>【応急措置】</p> <ul style="list-style-type: none"> ■1分にフランジから離れた亀裂について、ストップホールを実施 ①亀裂先端から2~3mm離れた位置を中心に施工 ②削孔機が設置出来ないため、ドリルにて16mm削孔 ※孔壁の処理が出来る径 ③仕上げ砥石は#120を使用 ④孔壁をMT調査 ※1 	
	<p>【凡例】</p> <p>ストップホール位置: ○</p>		<p>※1 MT:磁粉探傷試験 (Magnetic Particle Testing)</p>

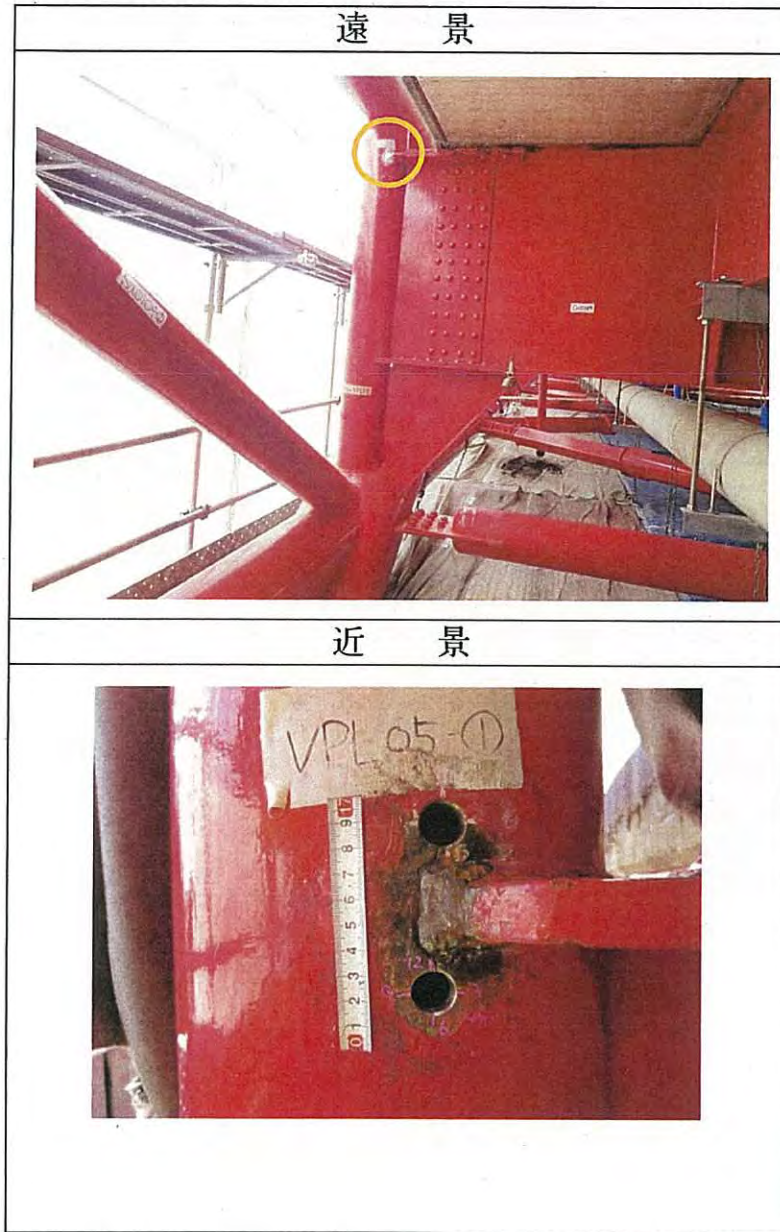
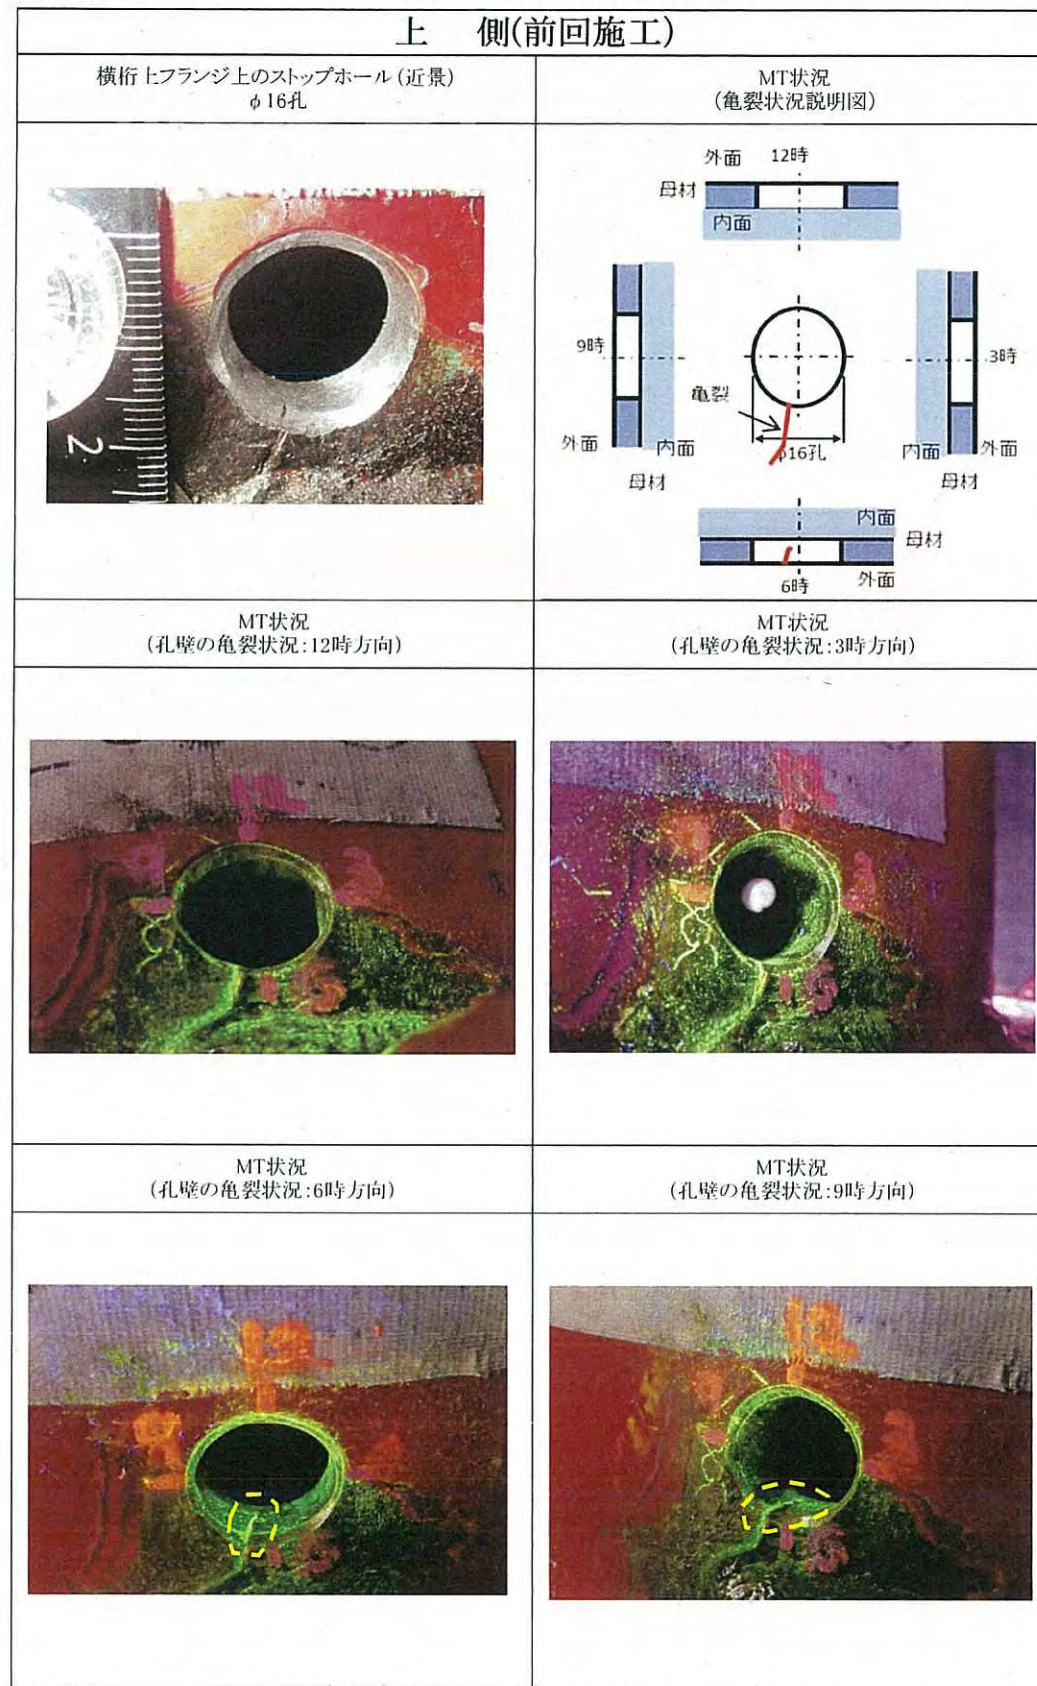
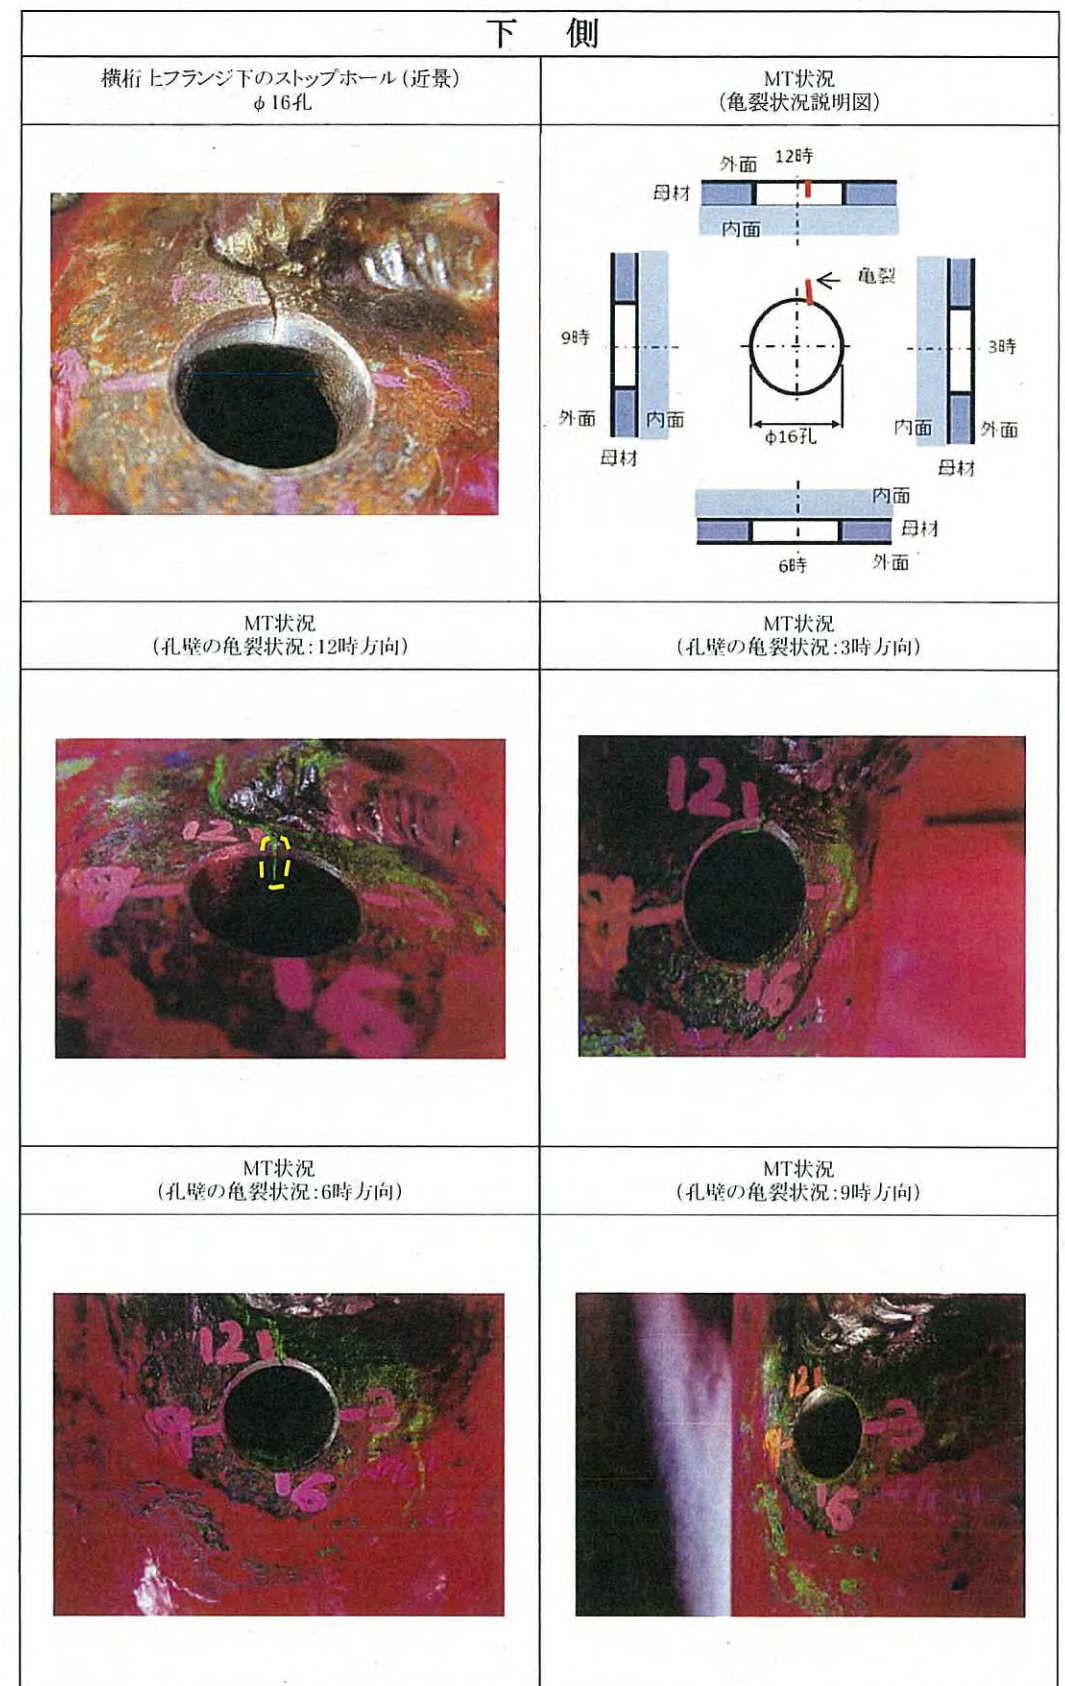
VPL05-①

応急対策方針(案)	ストップホール イメージ図	亀裂TYPE	E
	<p>【凡例】 ストップホール位置: ○</p>	<p>【特徴】</p> <ul style="list-style-type: none"> ■ ニープレッドフランジのピード部に沿う亀裂一部ピードを横断する亀裂あり。(亀裂先端は、止端部と下弦材の両方)亀裂が貫通している可能性あり。 <p>【応急措置】</p> <ul style="list-style-type: none"> ■ 十分にフランジから離れた亀裂について、ストップホールを実施 ① 亀裂先端から2~3mm離れた位置を中心に施工 ② 削孔機が設置出来ないため、ドリルにて16mm削孔 ※孔壁の処理出来る径 ③ 仕上げ砥石は#120を使用 ④ 孔壁をMT調査 ※1 <p>※1 MT:磁粉探傷試験 (Magnetic Particle Testing)</p>

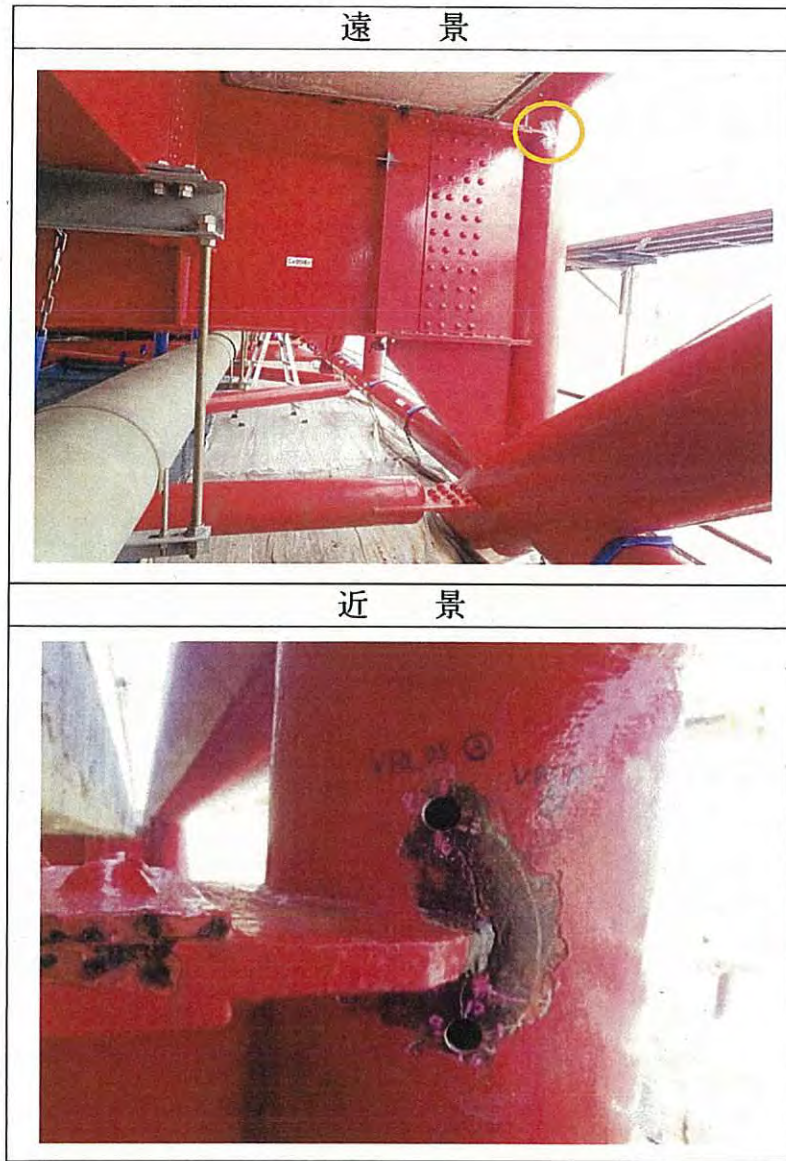
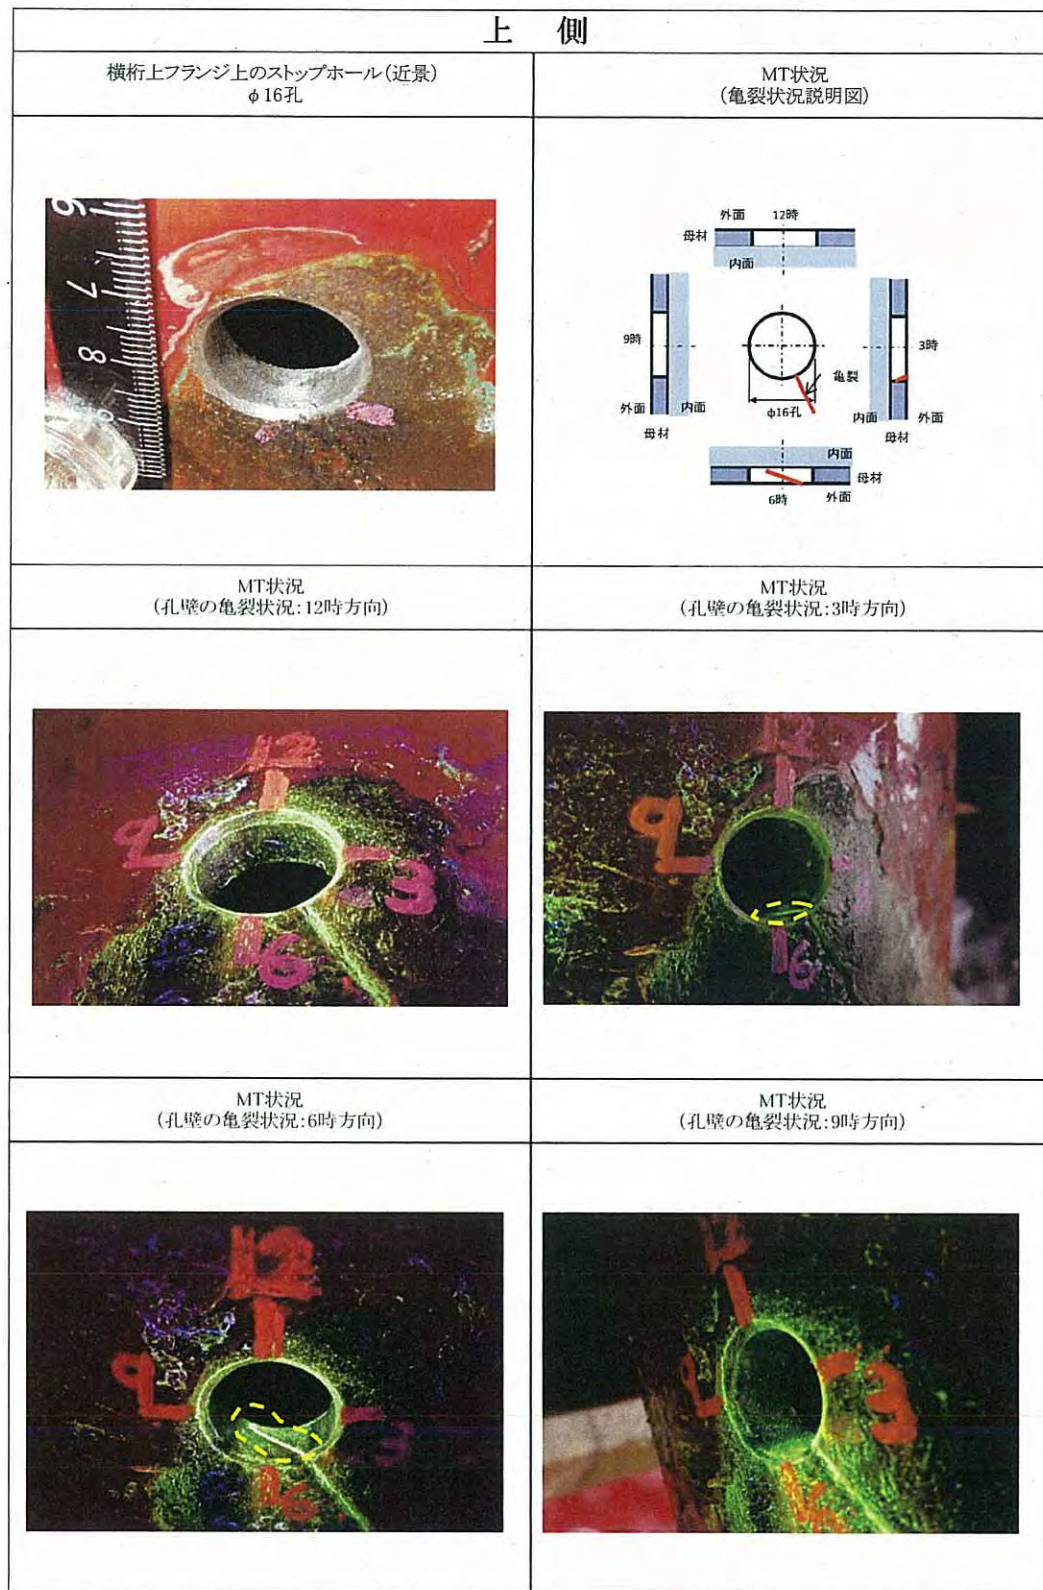
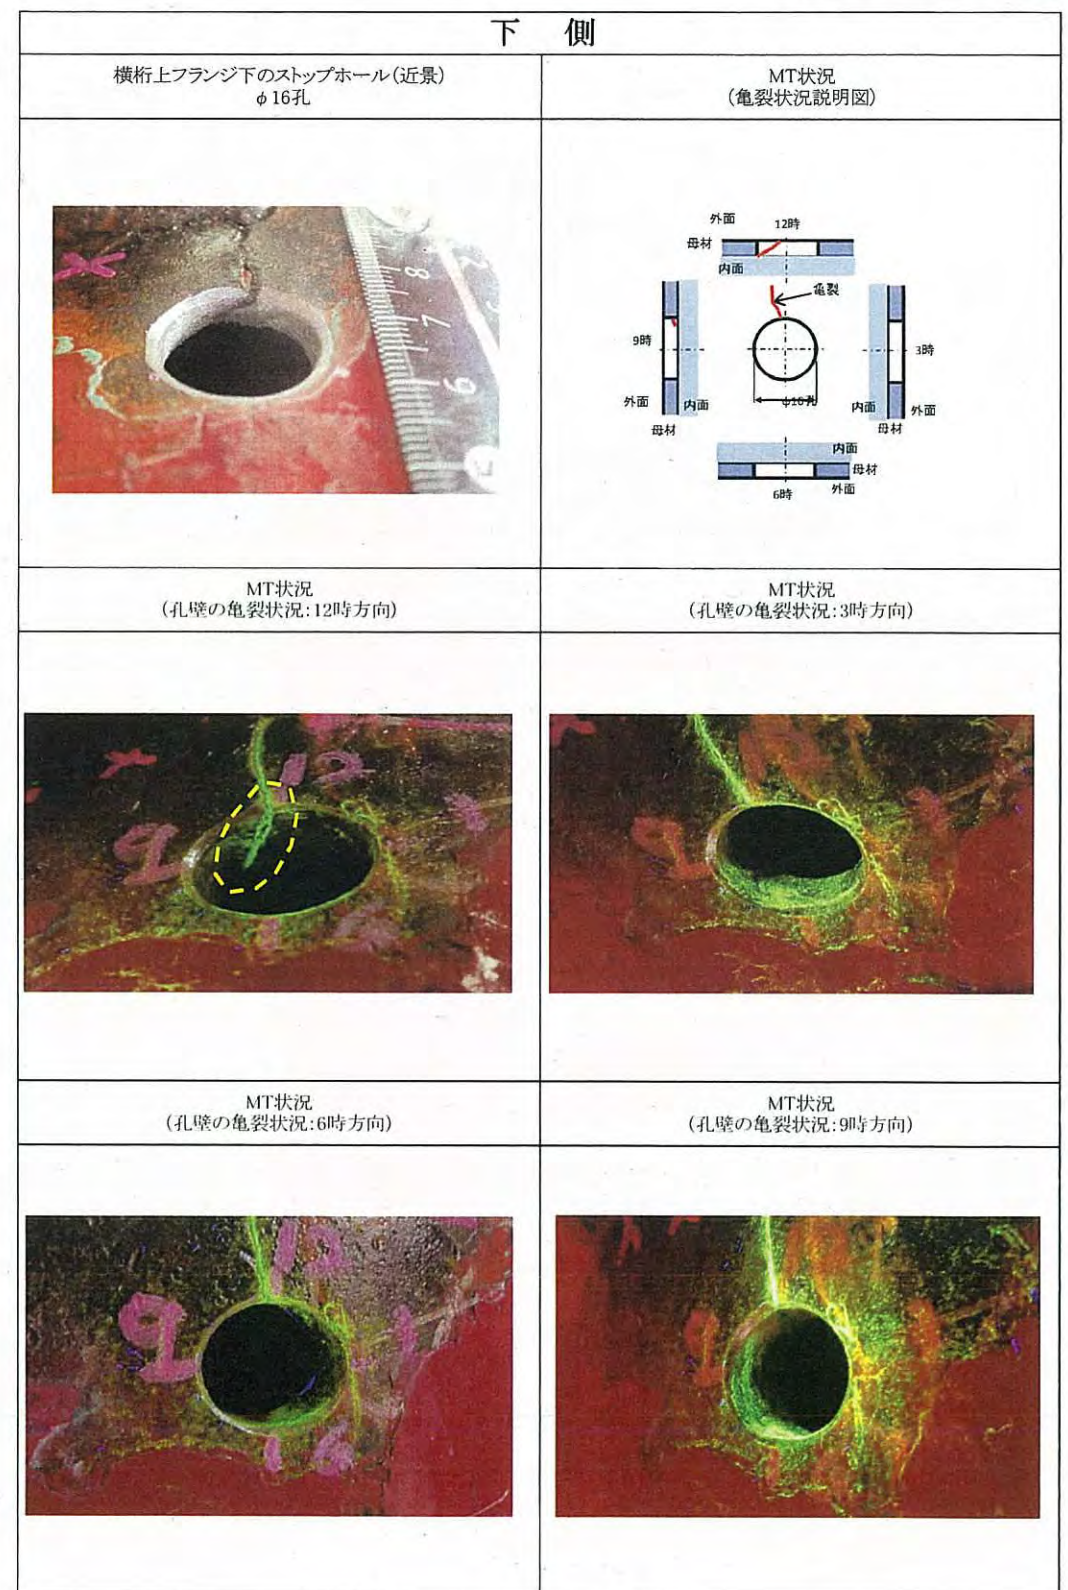
VPL05-③

応急対策方針(案)	ストップホール	亀裂TYPE	E
	イメージ図		備考
	<p>【凡例】 ストップホール位置: ○</p>	<p>【特徴】</p> <ul style="list-style-type: none"> ■ニープレッドフランジのビード部に沿う亀裂 一部ビードを横断する亀裂あり。(亀裂先端は、止端部と下弦材の両方) 亀裂が貫通している可能性あり。 <p>【応急措置】</p> <ul style="list-style-type: none"> ■十分にフランジから離れた亀裂について、ストップホールを実施 ①亀裂先端から2~3mm離れた位置を中心に施工 ②削孔機が設置出来ないため、ドリルにて16mm削孔 ※孔壁の処理出来る径 ③仕上げ砥石は#120を使用 ④孔壁をMT調査 ※1 	<p>※1 MT:磁粉探傷試験 (Magnetic Particle Testing)</p>
