伊達橋 亀裂台帳

伊達橋亀裂台帳(その1)

整備局	中国地方整備局	事務所名	岡山国道事務所	出張所名	岡南維持出張所	路線名	一般国道30号	現旧区分	現	整理番号1	—
橋梁名	伊達橋	構造形式	ゲルバー鋼ランガーアーチ橋	完成年月	昭和42年	設計基準	昭和39年	製作施工業者	三井造船株式会社	調査年月日	平成26年3月31日

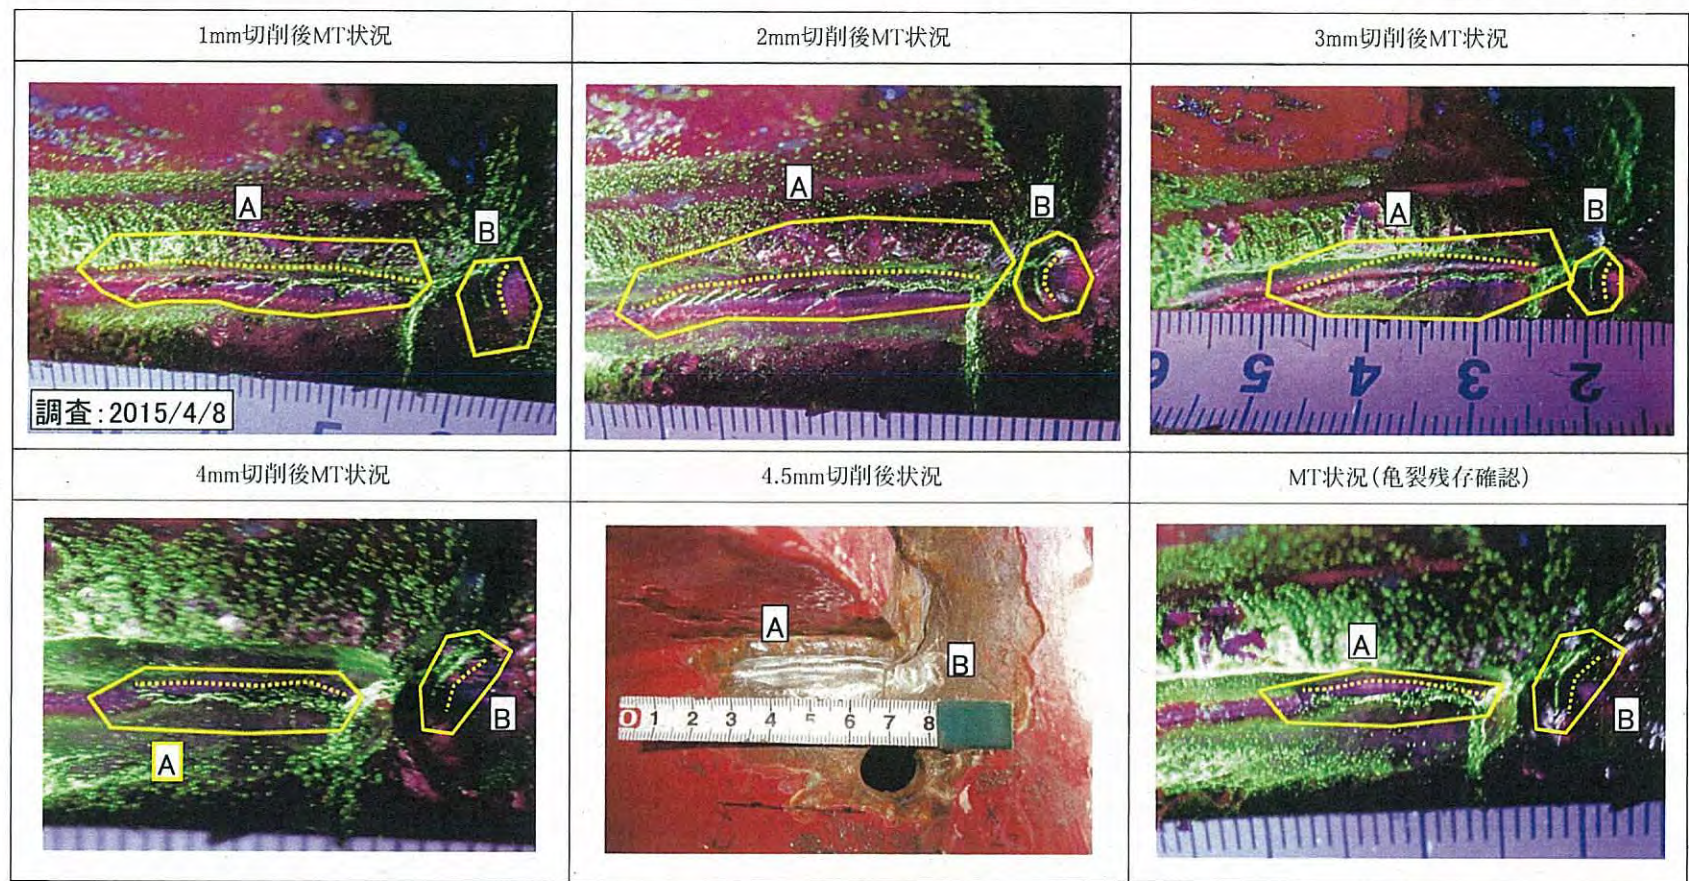
切削深さ(mm)	0	1	2	3	4	4.5
A部長さ(mm)	22	22	21	17	14	14
B部長さ(mm)	7	4	4	4	---	---

B部については、3mm切削後も亀裂長に変化がないため切削終了

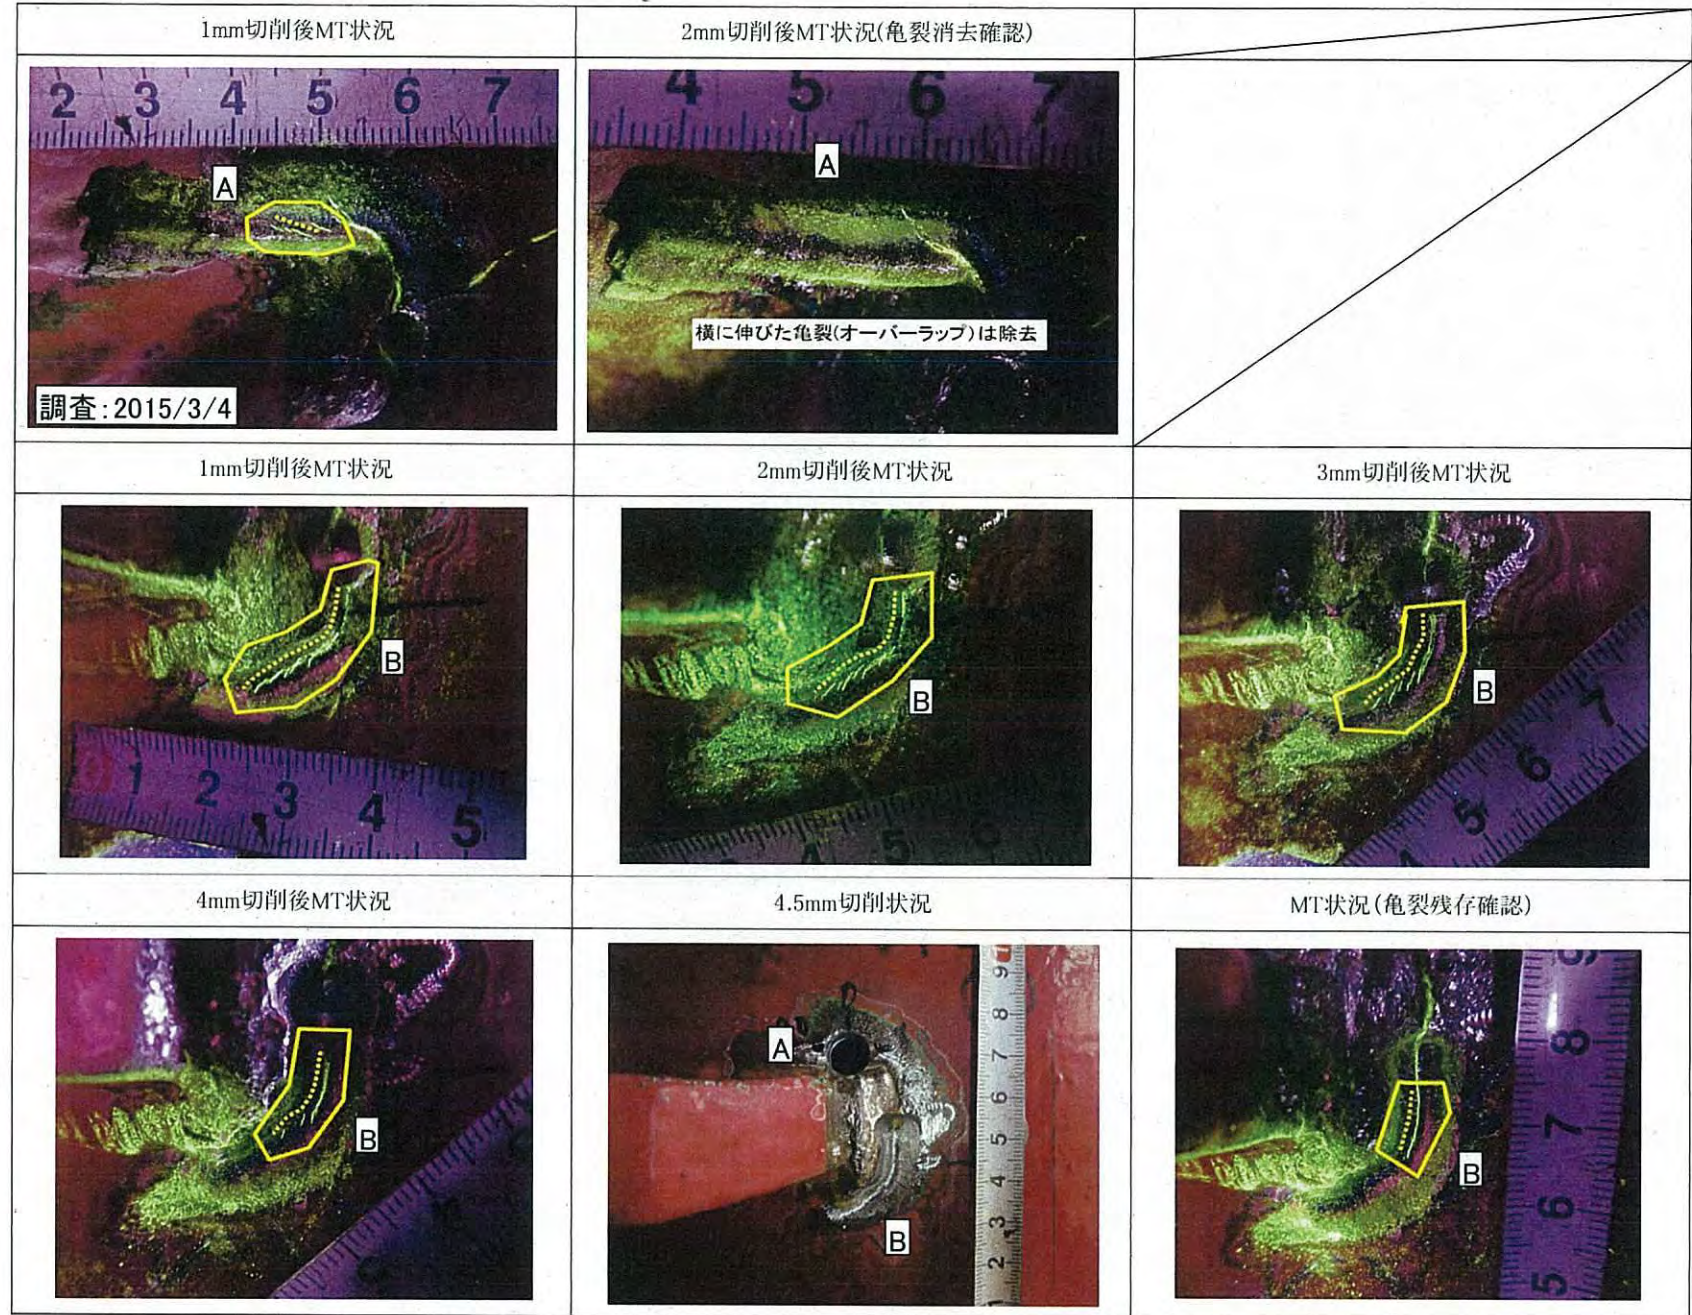
切削深さ(mm)	0	1	2	3	4	4.5
A部長さ(mm)	10	9	除去	---	---	---
B部長さ(mm)	17	17	14	13	9	5

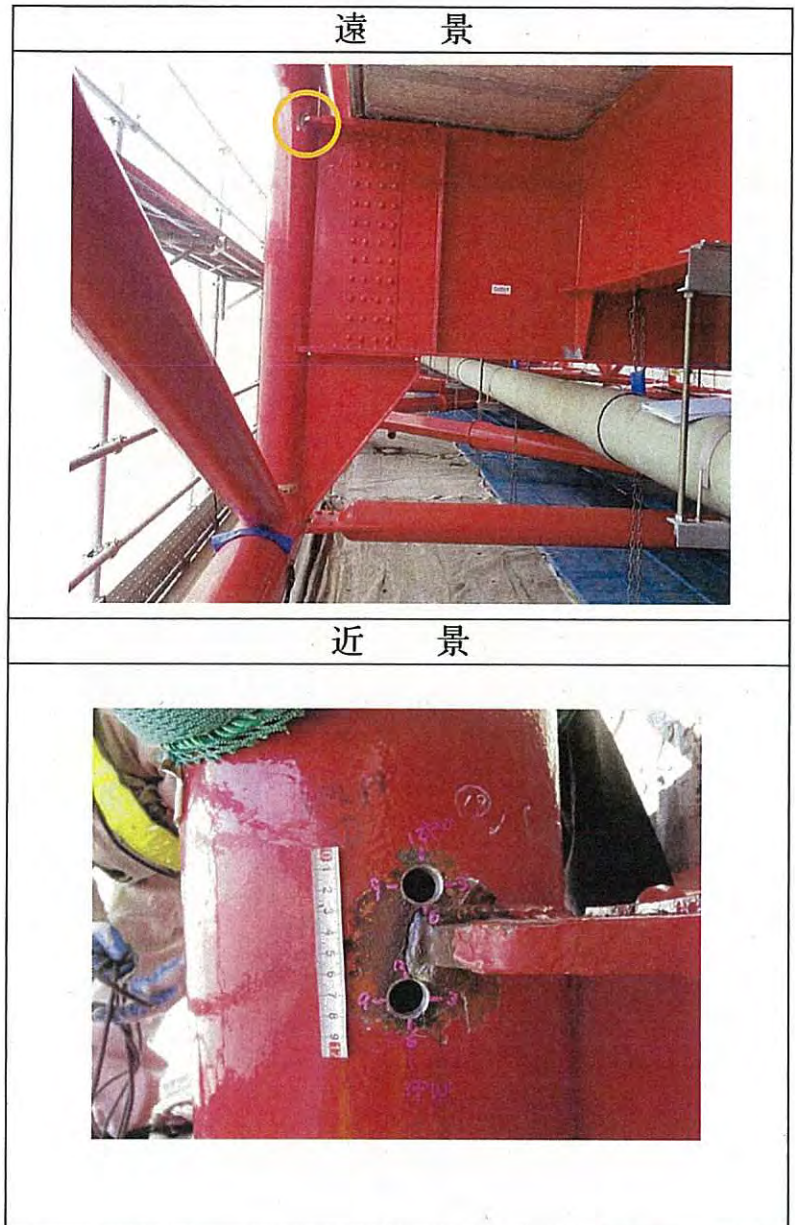
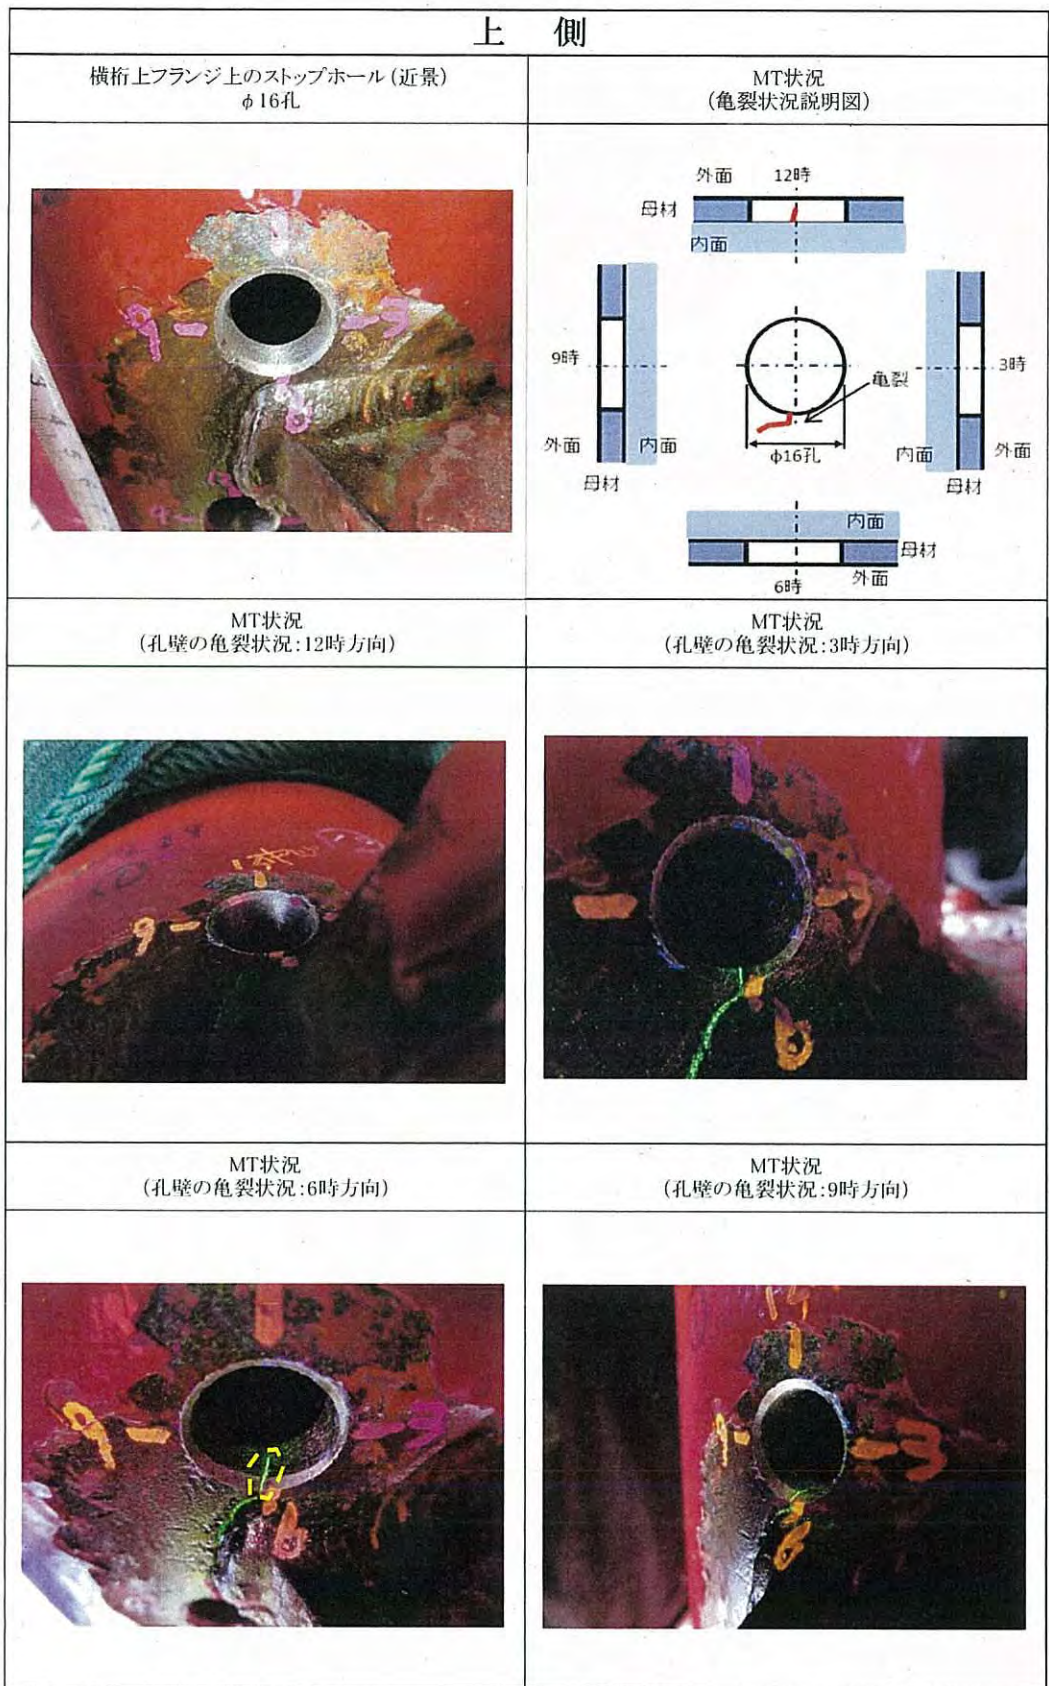
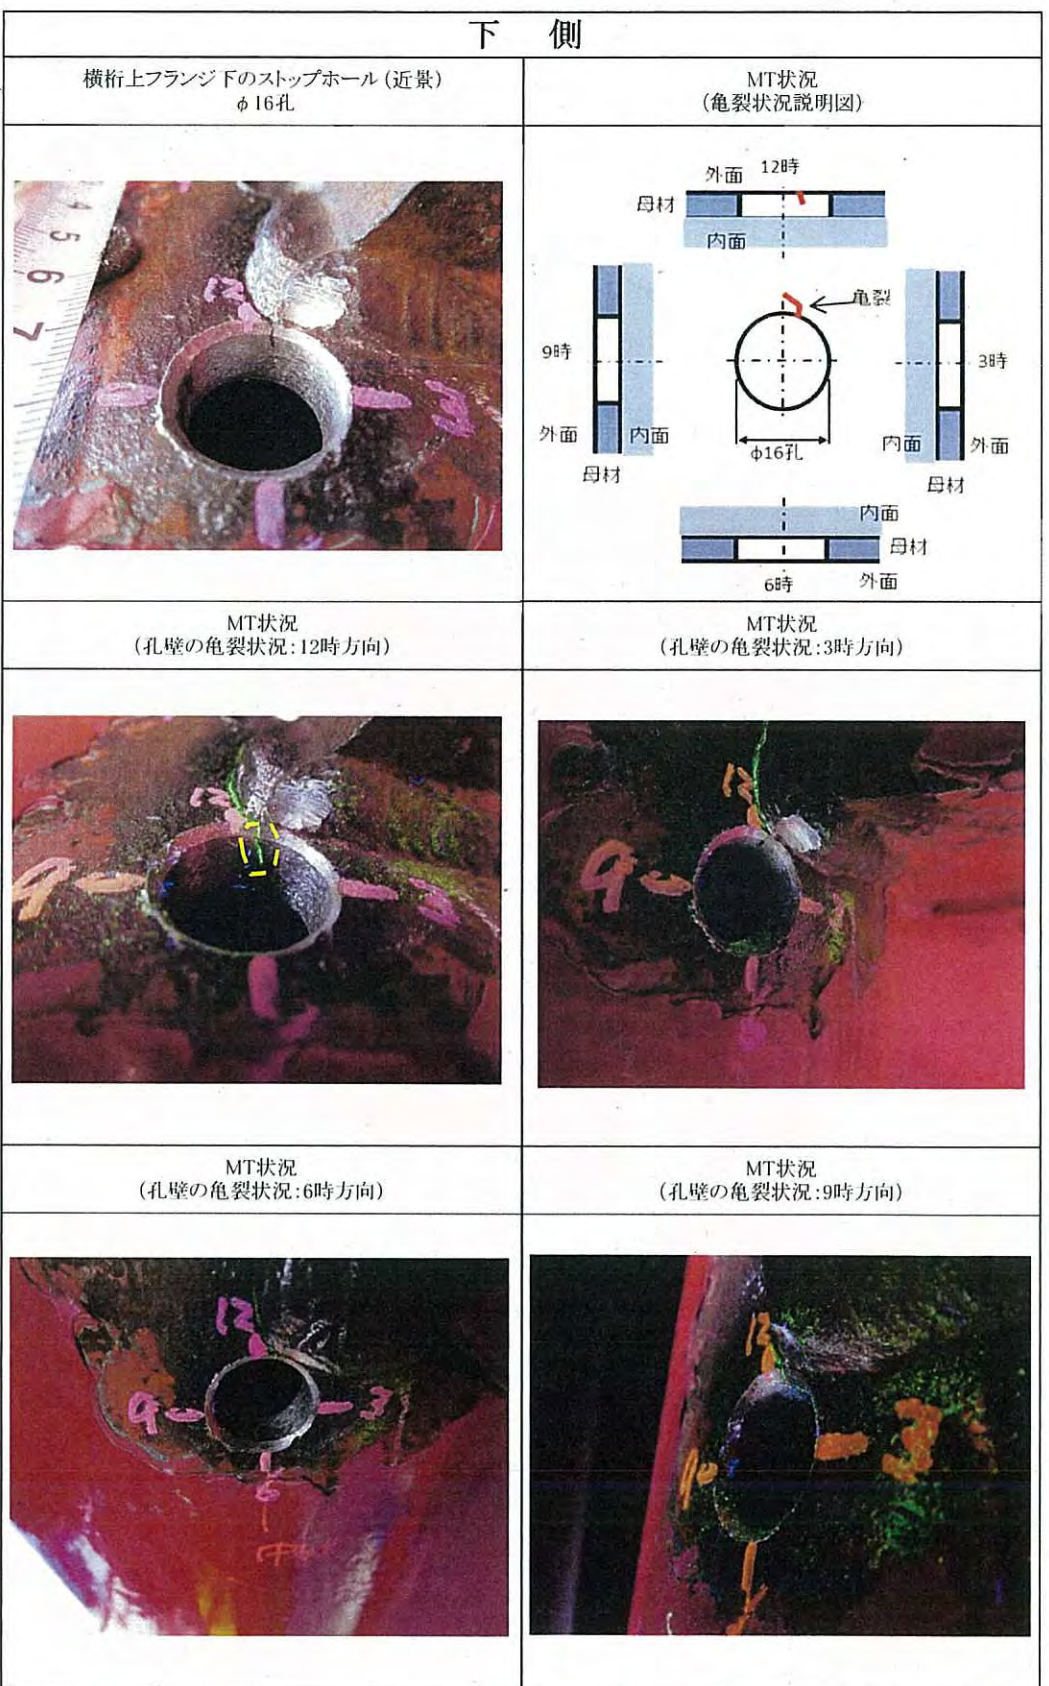
VPL19-①

応急対策方針(案)	ストップホール	亀裂TYPE	E
	イメージ図		備考
		<p>【特徴】 ■上フランジの下面(又は上面)及びコバ面の、垂直材側の止端部に沿う亀裂かつ、垂直母材に進行した亀裂 (亀裂先端は、止端部と垂直材の両方)</p> <p>【応急措置】 ■十分にフランジから離れた亀裂について、ストップホールを実施 ①亀裂先端から2~3mm離れた位置を中心に施工 ②削孔機が設置出来ないため、ドリルにて16mm削孔 ※孔壁の処理出来る径 ③仕上げ砥石は#120を使用 ④孔壁をMT調査 ※1</p>	
	<p>【凡例】 ストップホール位置: ○</p>	<p>※1 MT:磁粉探傷試験 (Magnetic Particle Testing)</p>

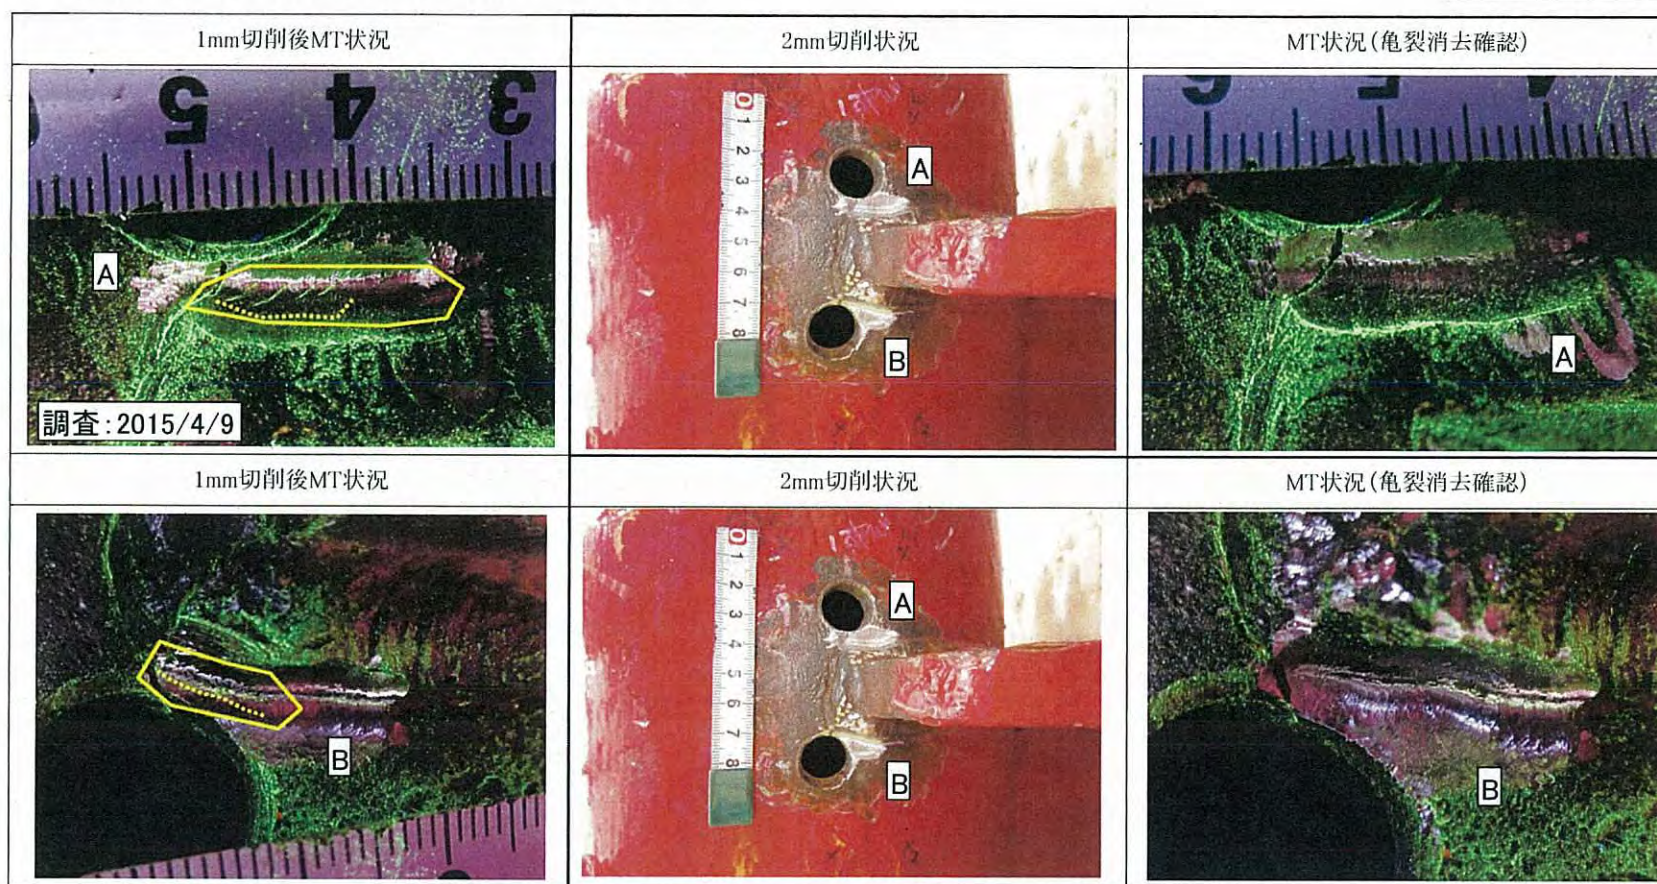
切削深さ(mm)	0	1	2	3	4	4.5
A部長さ(mm)	20	10	除去	---	---	---
B部長さ(mm)	25	8	除去	---	---	---

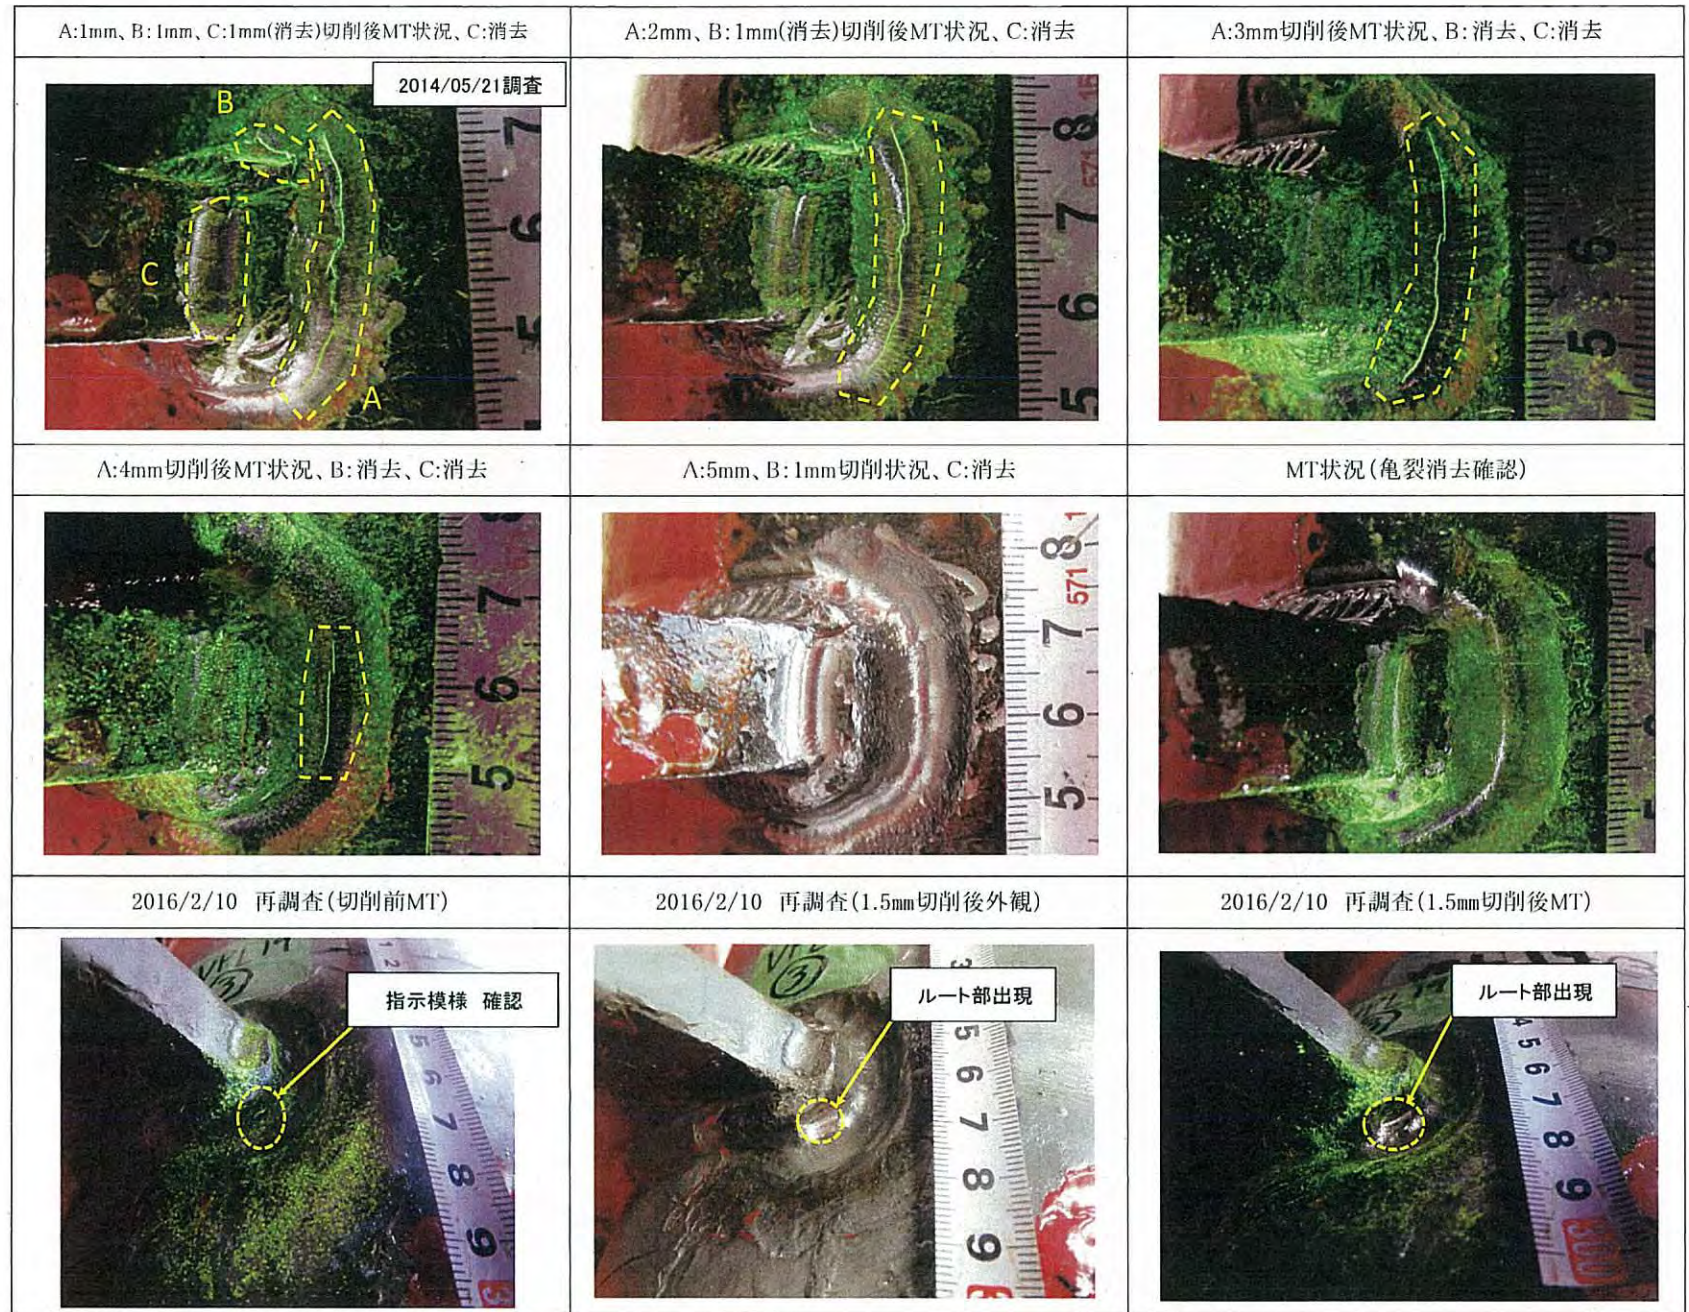
切削深さ (mm)	0	1	2	3	4	5	6	7	8	9
A 亀裂全長 (mm)	35	34	29	28	15	亀裂消去	-	-	-	-
B 亀裂全長 (mm)	10	8	6	亀裂消去	-	-	-	-	-	-
C 亀裂全長 (mm)	7	亀裂消去	-	-	-	-	-	-	-	-

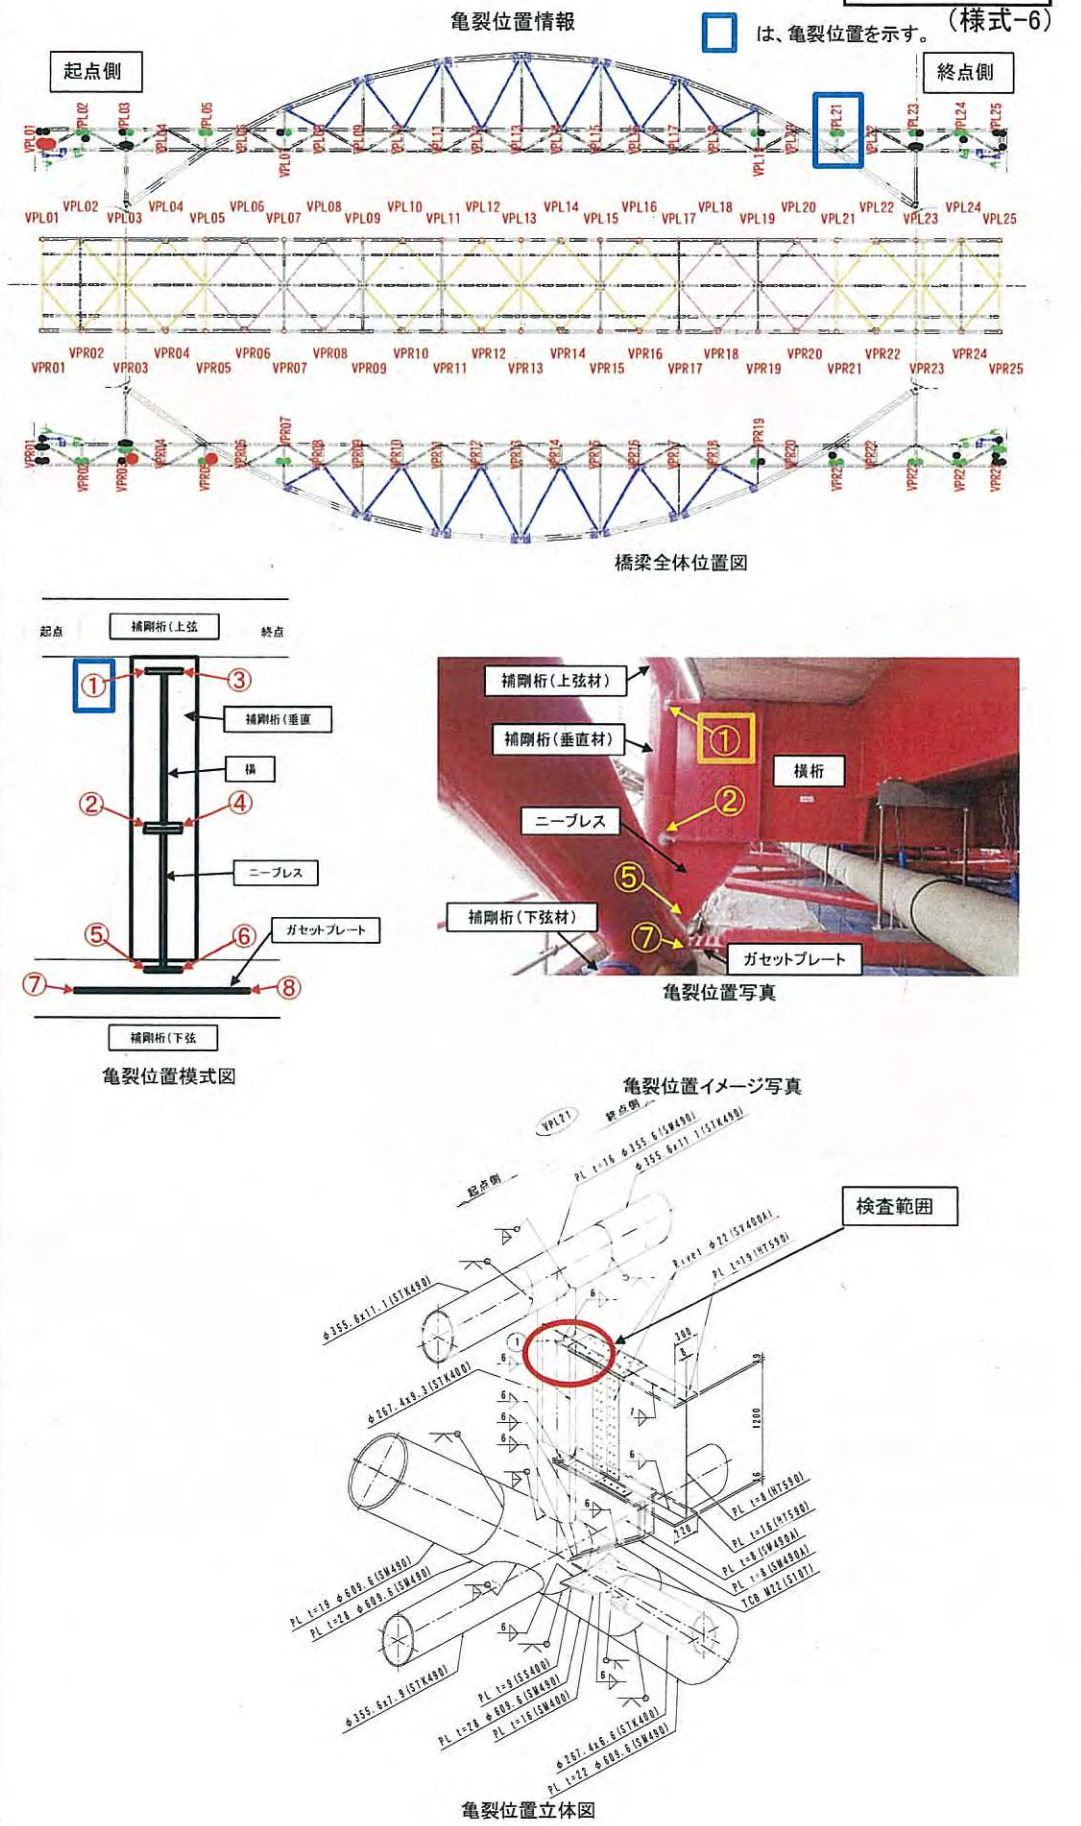
VPL21-①-2

橋梁名	伊達橋	VPL	21	点検位置	①-2						
<p>磁粉探傷検査 (塗膜除去)</p> <p>検査範囲: ビード止端部から20mm</p> <p>溶接仕上げ状況</p> <p>ビード仕上げ無し</p>											
<p>磁粉探傷検査 (亀裂指示模様)</p> <p>①:l=190mm ②:l=40、8mm</p> <p>※未切削</p> <p>MT結果</p> <table border="1"> <tr><td>亀裂の有無</td><td>あり</td><td>○</td></tr> <tr><td></td><td>なし</td><td>---</td></tr> </table>						亀裂の有無	あり	○		なし	---
亀裂の有無	あり	○									
	なし	---									
<p>磁粉探傷検査 (スケッチ)</p> <p>特記事項</p> <p>寸法凡例</p> <p>—: 亀裂延長</p> <p>- - -: 離隔距離</p> <p>亀裂延長: 48mm (40+8)</p>											
<p>検査カ所の養生</p> <p>※応急対策後(切削、ストップホール等)に防錆処理を行う。</p> <p>写真内○数字は、亀裂間隔を示す。</p>

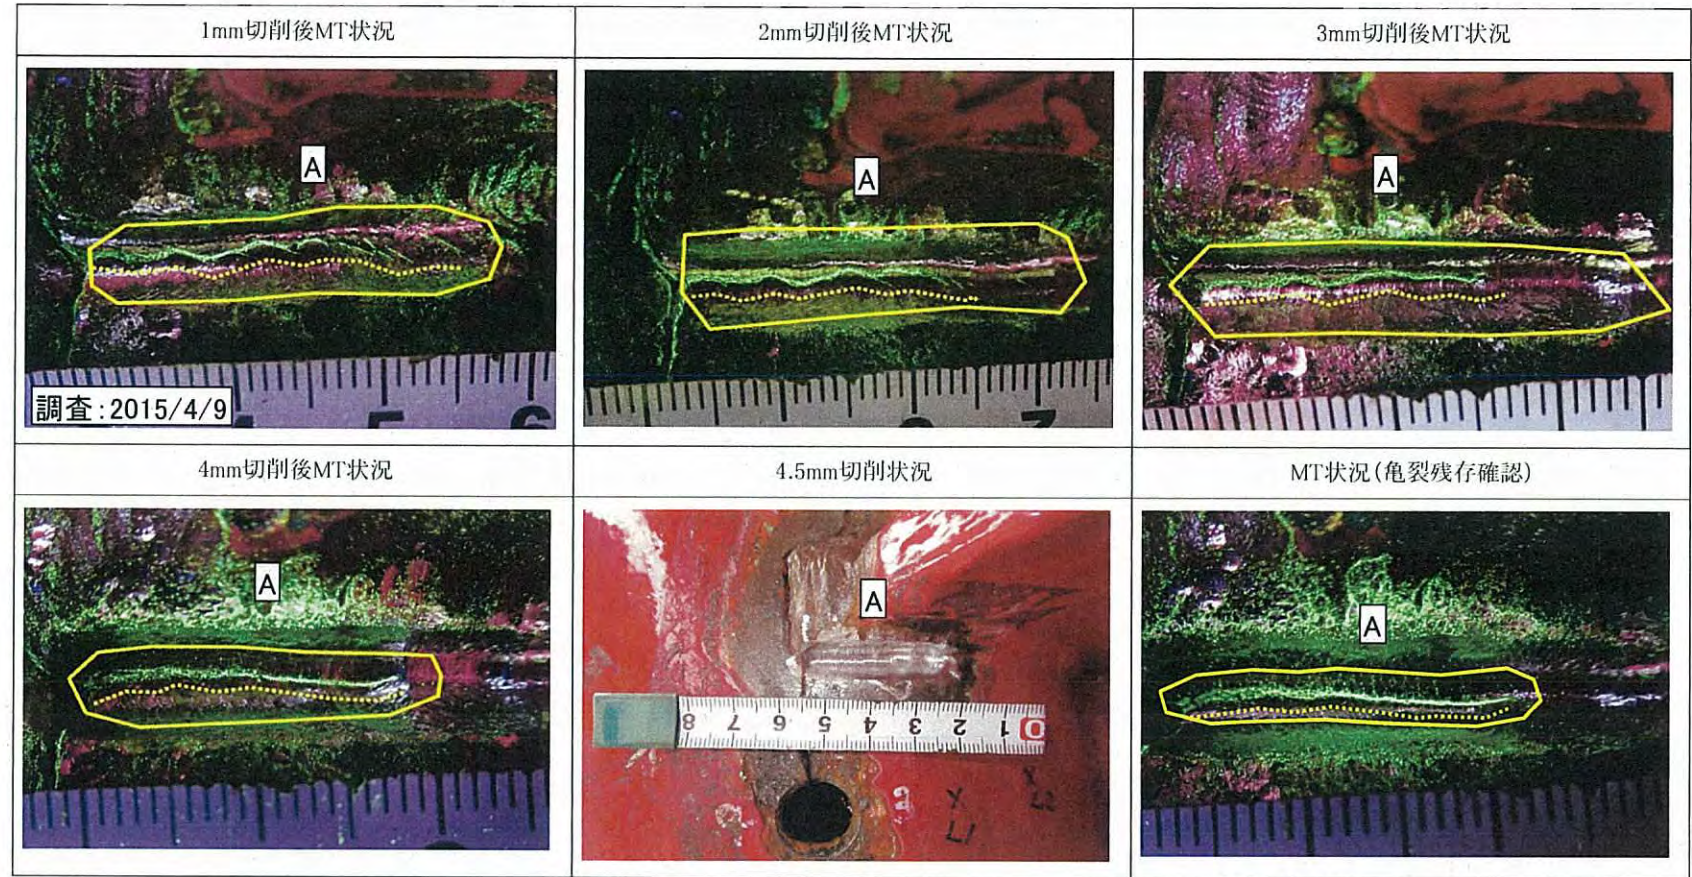
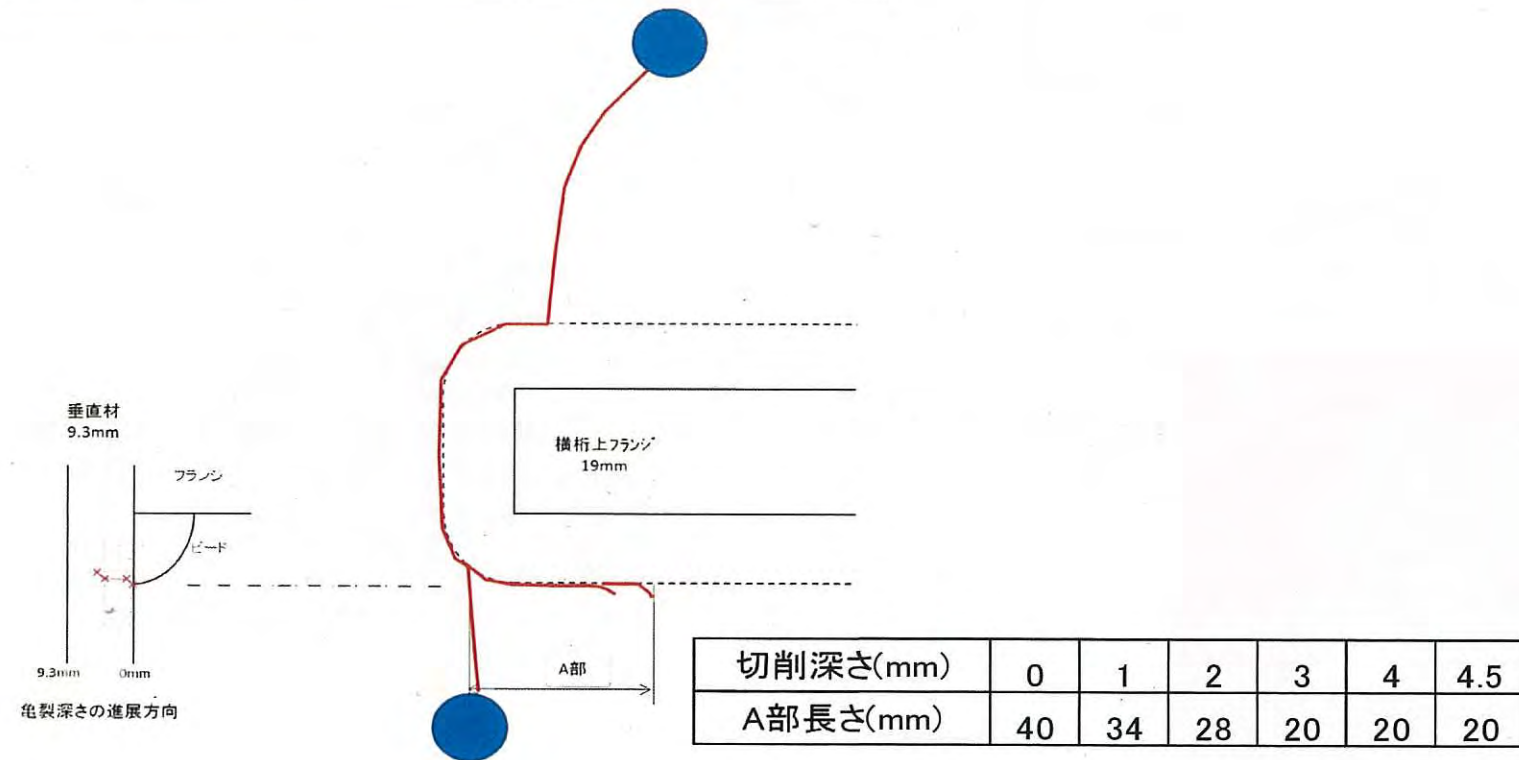
応急対策方針	切削	亀裂TYPE	D
	イメージ図		備考
	<p>【凡例】 切削除去: 切削後残存: ———— ストップホール: ○</p>	<p>【特徴】 ■上フランジコバ面の、垂直材側の止端部に止まる亀裂かつ、垂直材母材に進行した亀裂 (亀裂先端は、止端部と垂直材の両方)</p> <p>【応急対策】 ※1 ■1mmずつ切削→MT調査を実施→母材板厚(9.3mm)の1/2まで切削</p> <p>【結果】 A: 4.5mm切削で亀裂長40mm→20mm残存</p> <p>※1 MT: 磁粉探傷試験 (Magnetic Particle Testing)</p>

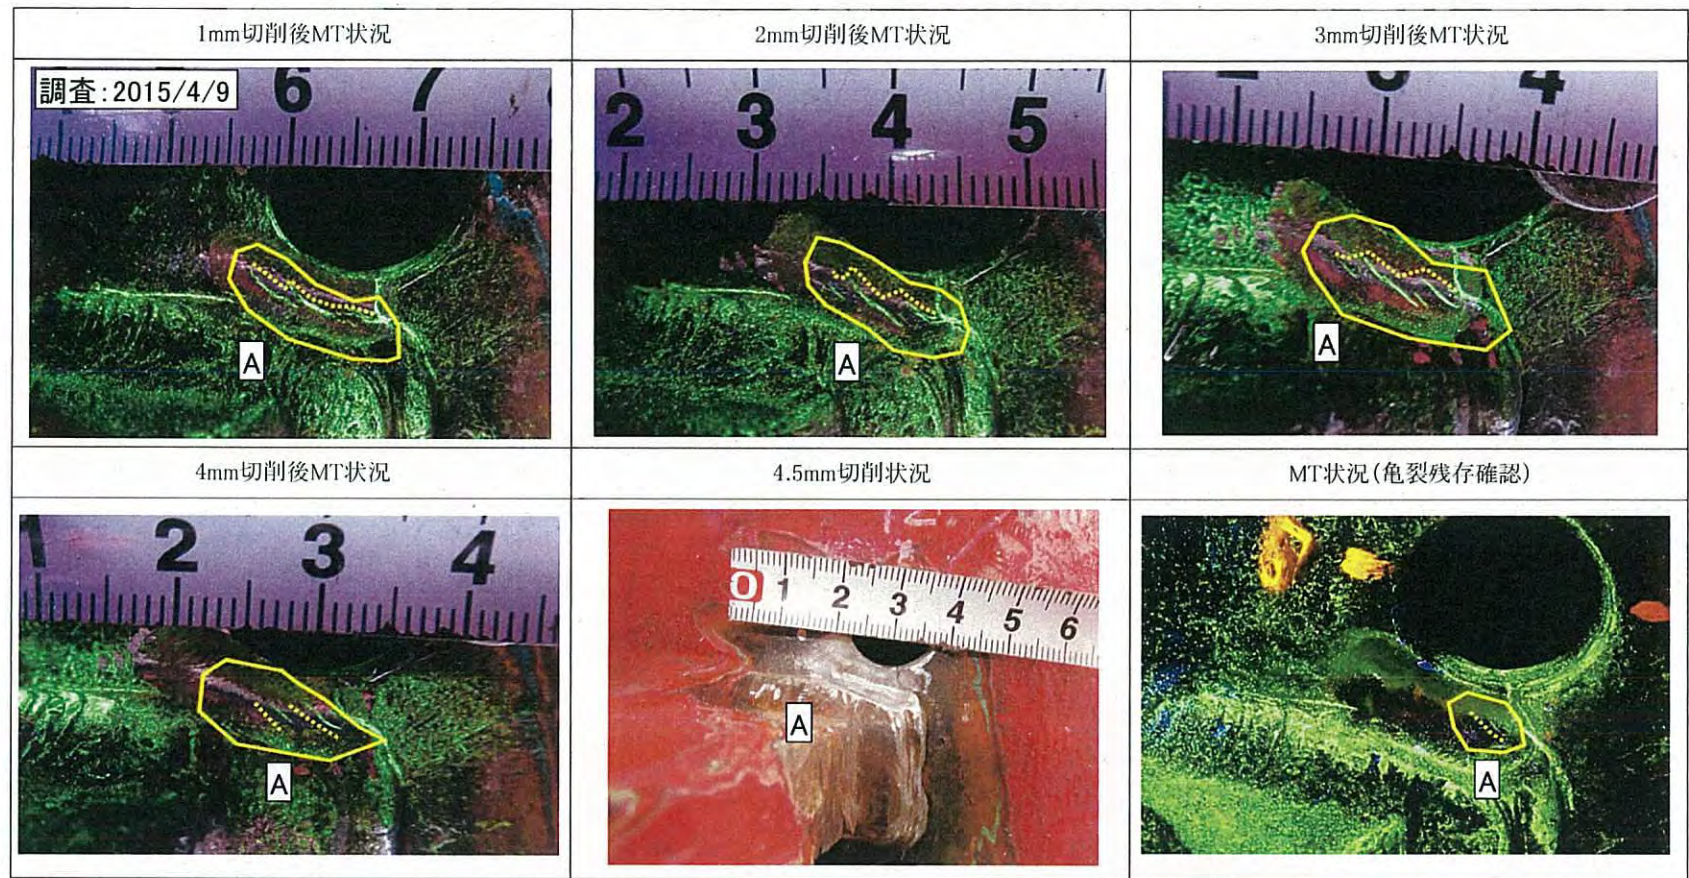
切削深さ(mm)	0	1	2	3	4	4.5
A部長さ(mm)	20	14	13	13	8	5

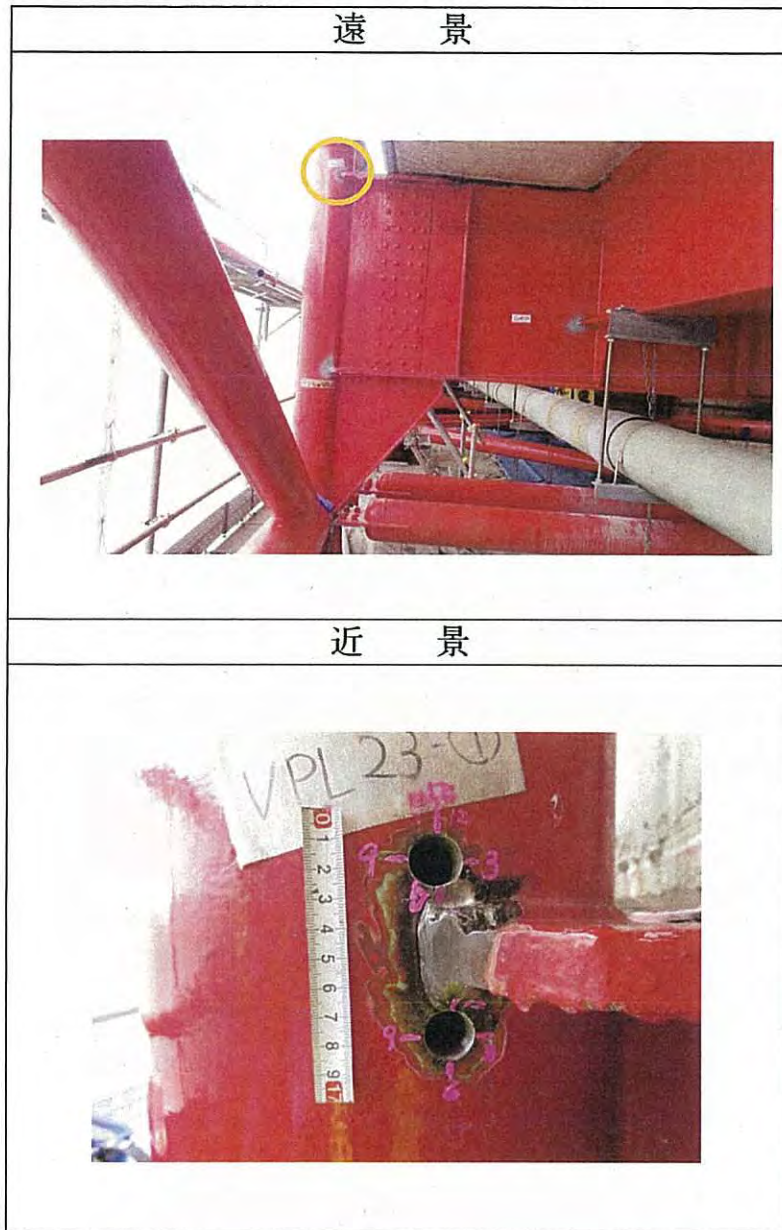
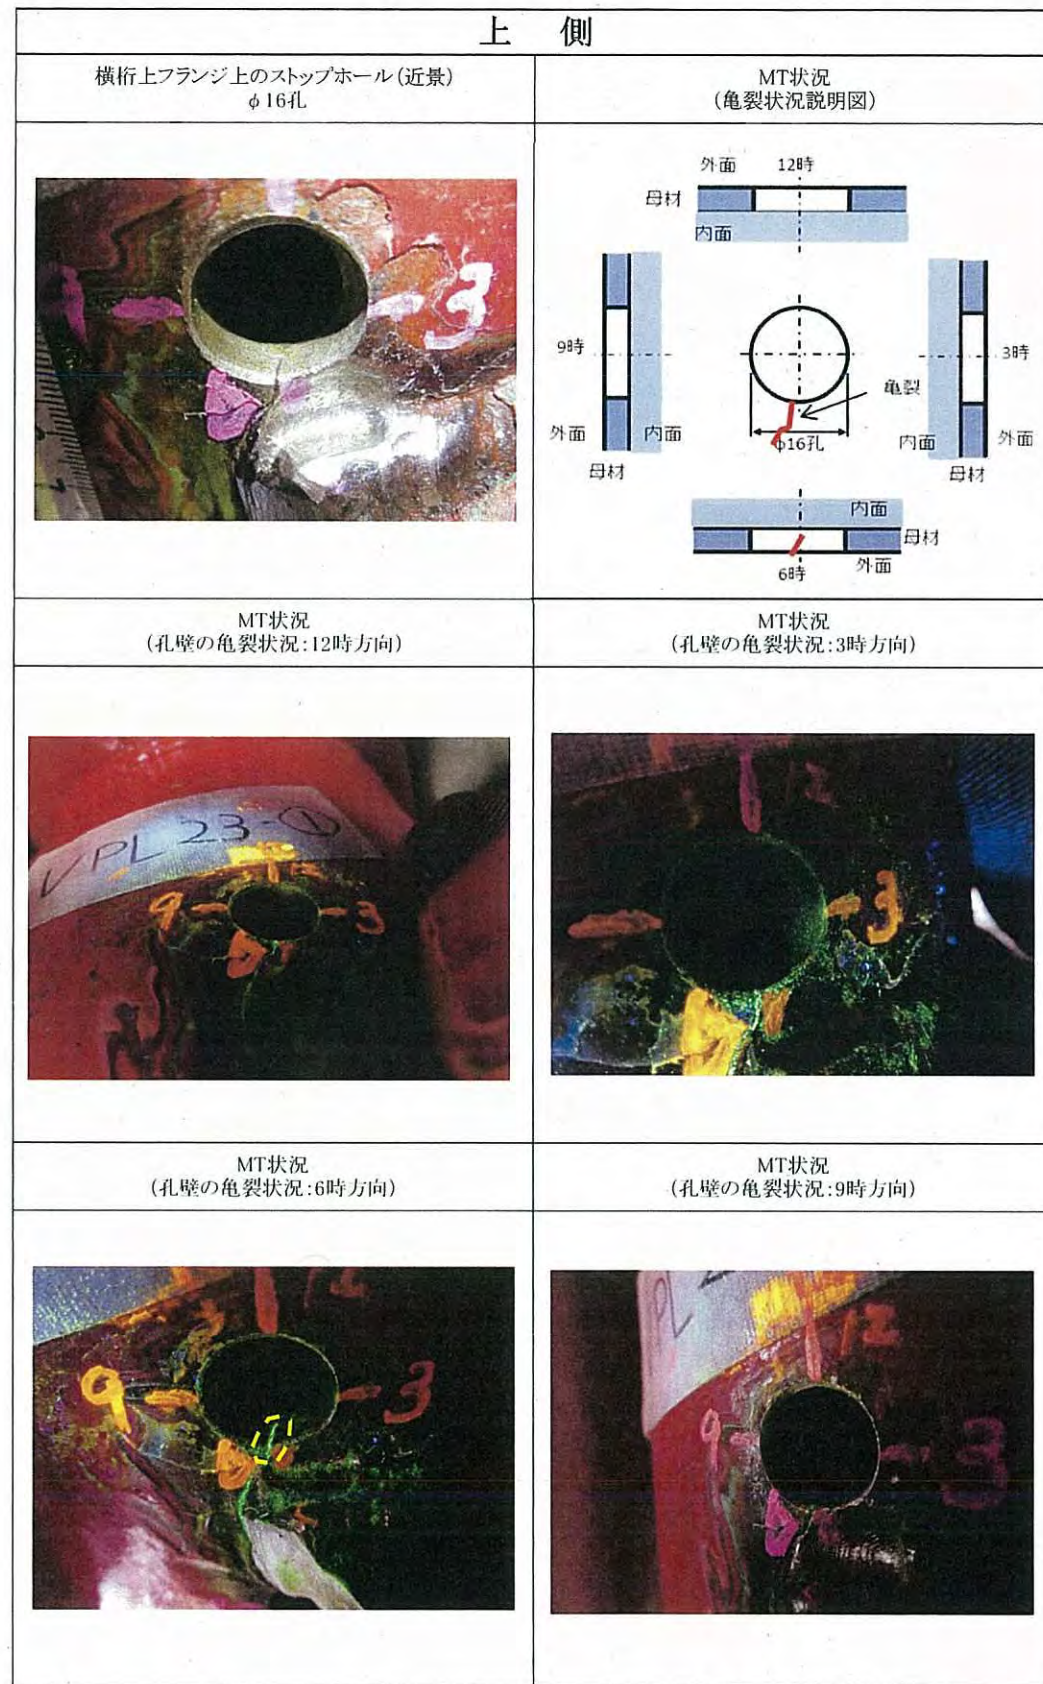
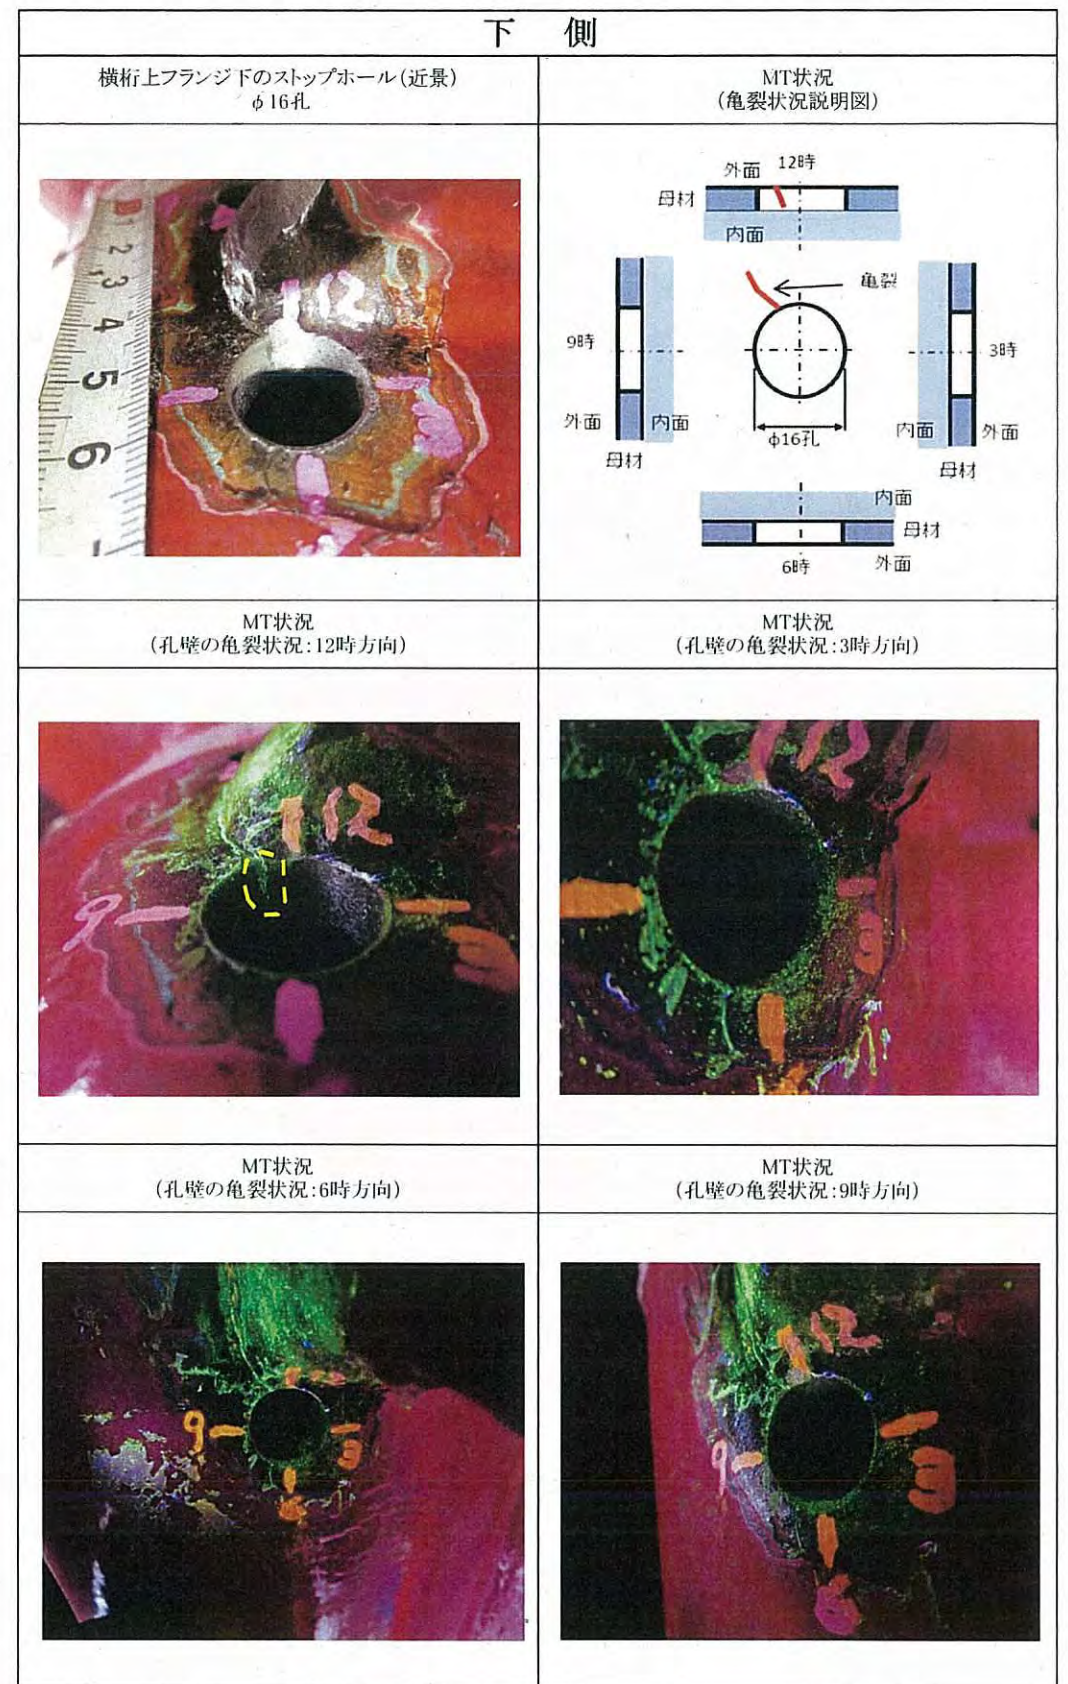
VPL23-①

応急対策方針(案)	ストップホール イメージ図	亀裂TYPE	E
		<p>【特徴】</p> <ul style="list-style-type: none"> 上フランジの下面(又は上面)及びコバ面の、垂直材側の止端部に沿う亀裂かつ、垂直母材に進行した亀裂(亀裂先端は、止端部と垂直材の両方) <p>【応急措置】</p> <ul style="list-style-type: none"> 十分にフランジから離れた亀裂について、ストップホールを実施 ①亀裂先端から2~3mm離れた位置を中心に施工 ②削孔機が設置出来ないため、ドリルにて16mm削孔 ※孔壁の処理が出来る径 ③仕上げ砥石は#120を使用 ④孔壁をMT調査 ※1 	<p>備考</p> <p>※1 MT:磁粉探傷試験 (Magnetic Particle Testing)</p>
	<p>【凡例】</p> <p>ストップホール位置: ○</p>
