伊達橋 亀裂台帳

伊達橋亀裂台帳(その1)

整備局	中国地方整備局	事務所名	岡山国道事務所	出張所名	岡南維持出張所	路線名	一般国道30号	現旧区分	現	整理番号1	—
橋梁名	伊達橋	構造形式	ゲルバー鋼ランガーアーチ橋	完成年月	昭和42年	設計基準	昭和39年	製作施工業者	三井造船株式会社	調査年月日	平成26年3月31日

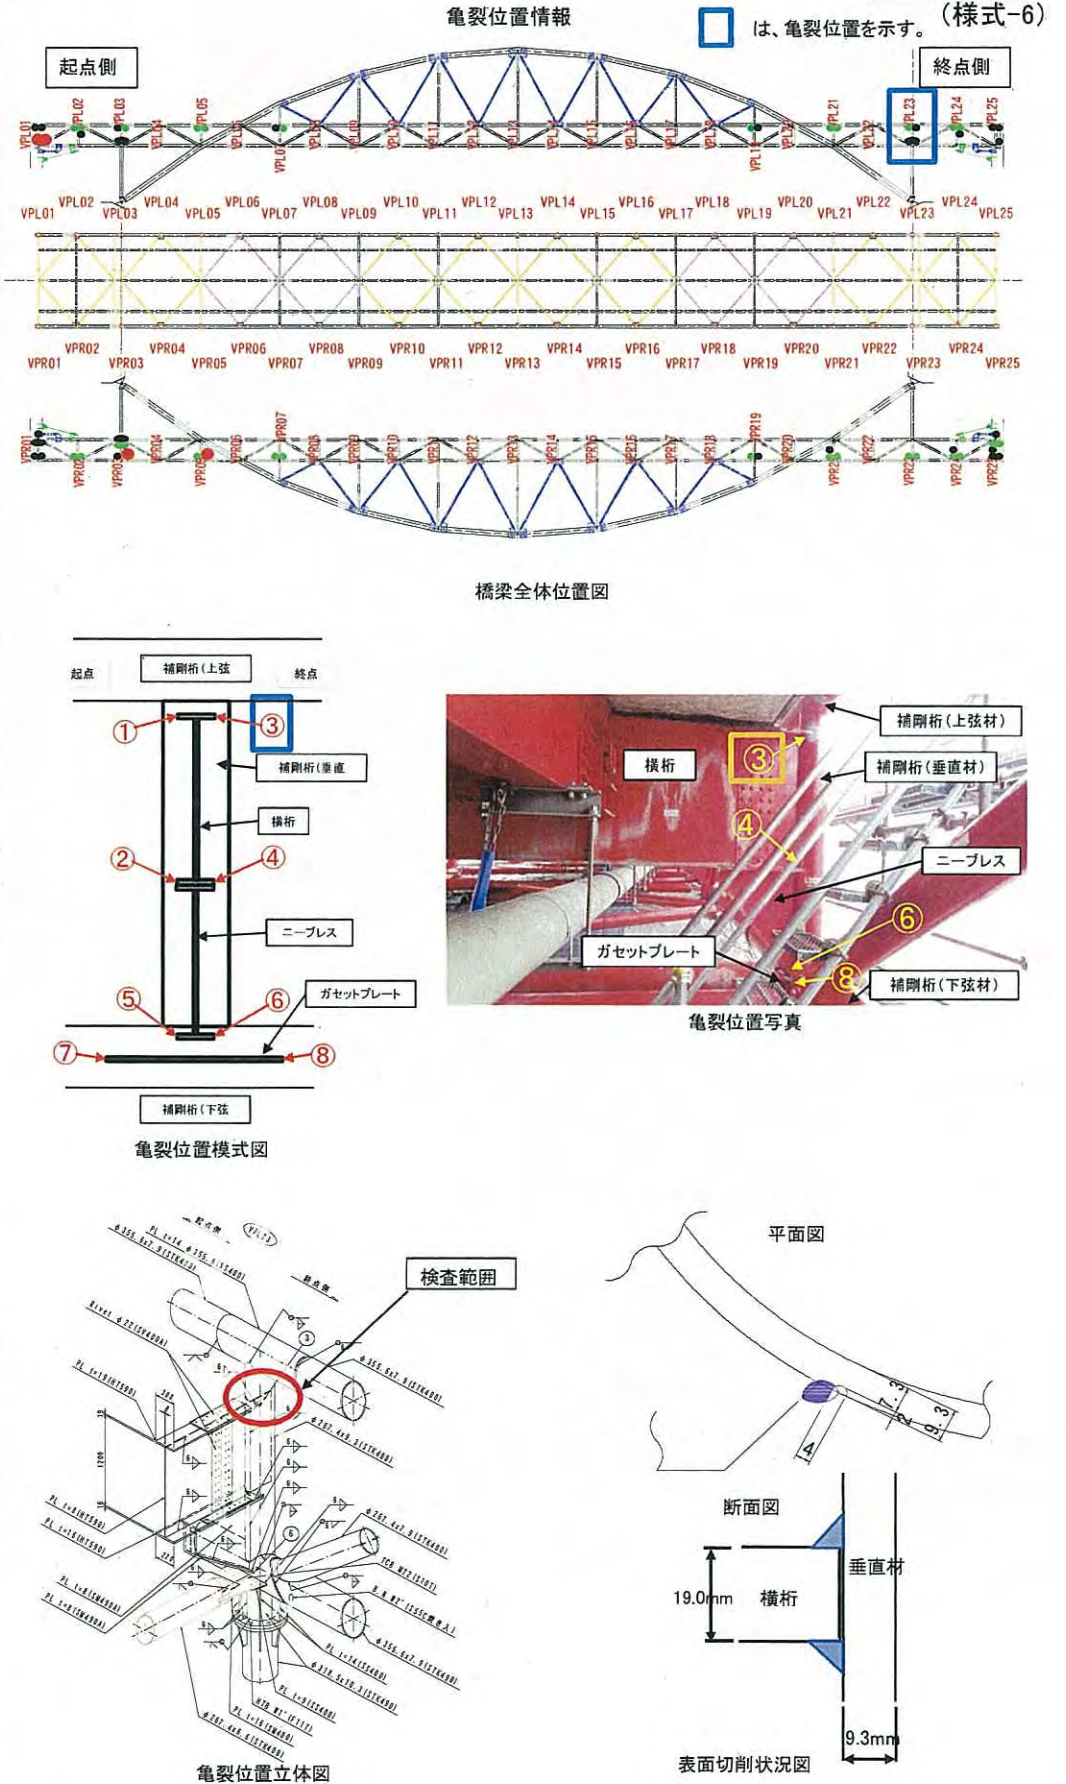
塗膜割れ	あり	○		なし	—		不明	—	亀裂(目視による)	あり	—		なし	○		不明	—
塗膜割れ	あり	○																					
	なし	—																					
	不明	—																					
亀裂(目視による)	あり	—																					
	なし	○																					
	不明	—																					
<p>目視検査</p> <p>塗膜割れのマーキング</p>																							
<p>目視検査 (スケッチ)</p> <p>塗膜割れ延長:不明 亀裂延長:不明</p>

橋梁名	伊達橋	VPL	23	点検位置	③
<p>磁粉探傷検査 (塗膜除去)</p> <p>検査範囲: ビード止端部から20mm</p> <p>溶接仕上げ状況</p> <p>ビード仕上げ無し</p>					
<p>磁粉探傷検査 (亀裂指示模様)</p> <p>①:l=25mm ※切削後</p>					
<p>磁粉探傷検査 (スケッチ)</p> <p>特記事項</p> <p>亀裂延長:25mm</p>					
<p>検査カ所の養生</p> <p>※応急対策後(切削、ストップホール等)に防錆処理を行う。</p>
