亀裂原因の推定

II. 亀裂原因の推定

2. 横桁接合部の亀裂原因

3. ニーブレース接合部の亀裂原因

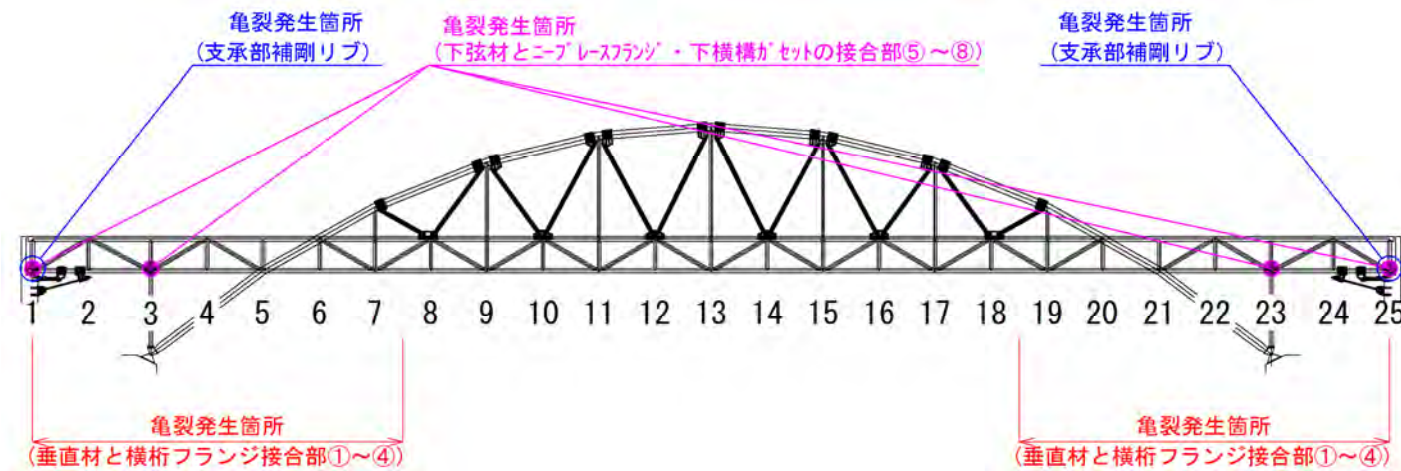
図-1.1 亀裂発生箇所図

亀裂は、横桁フランジと垂直材の接合部 (①②③④)、下弦材とニーブレース・下横構ガセットの接合部 (⑤⑥⑦⑧)、支承部補剛リブに発生している。垂直材と横桁フランジの接合部の亀裂は側径間側 (VP1～7、19～25)、下弦材とニーブレース・下横構ガセットの接合部の亀裂は支点部 (VP1、3、23、25) に発生する傾向が見られる。

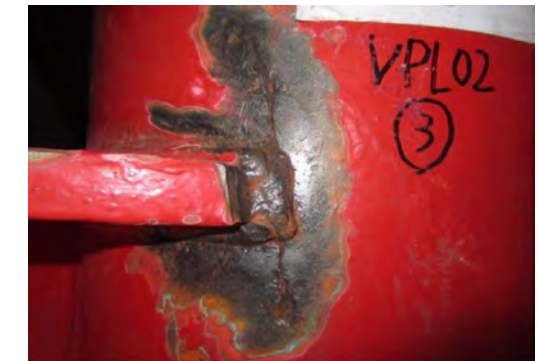
写真-1.2 垂直材と横桁上フランジ (VPL2③)

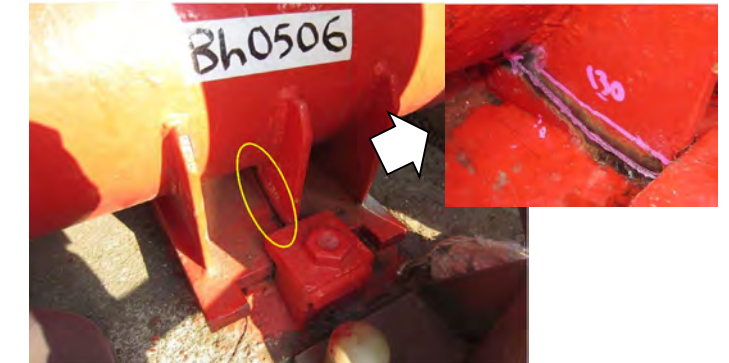
写真-1.6 支承部補剛リブ (VPR25 支承)

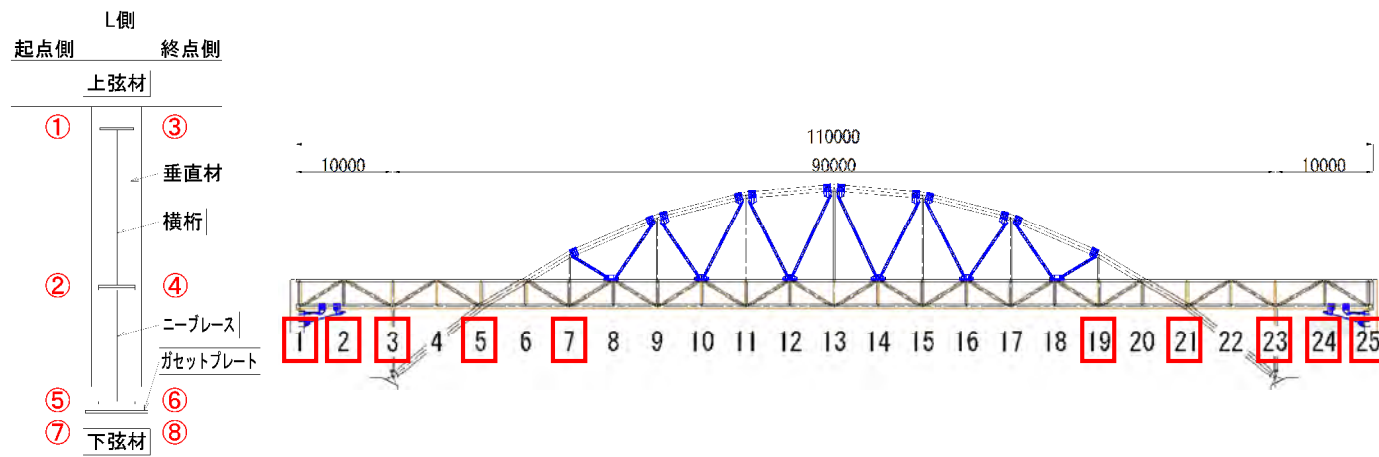
図-2.1 亀裂発生状況（VPL）

横桁上下フランジと垂直材の接合部に発生している亀裂を図-2.1 に示す。亀裂は、アーチ支間の中央部を除く VP1～VP7 および VP19～VP25 に概ね規則的に発生している。また、上フランジ部に集中的に発生しており、溶接止端部に沿って母材に進展したものが多い。下フランジで発生している亀裂は、全て切削により消去している。

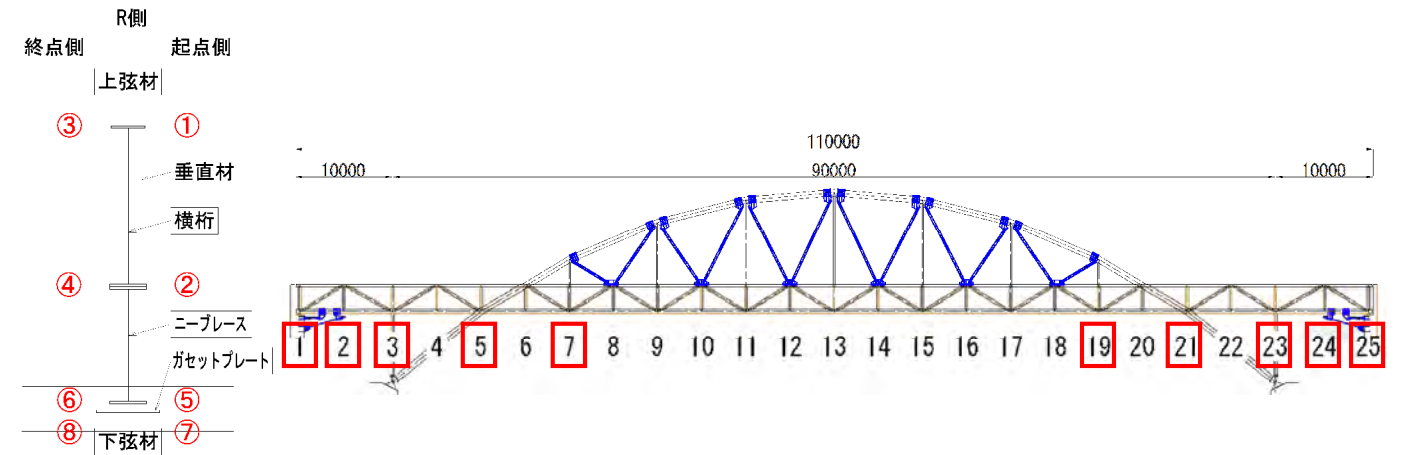
図-2.2 亀裂発生状況（VPR）

横桁上下フランジと垂直材の接合部に発生している亀裂を図-2.2 に示す。亀裂の発生状況は、L側と概ね同様の傾向となっている。

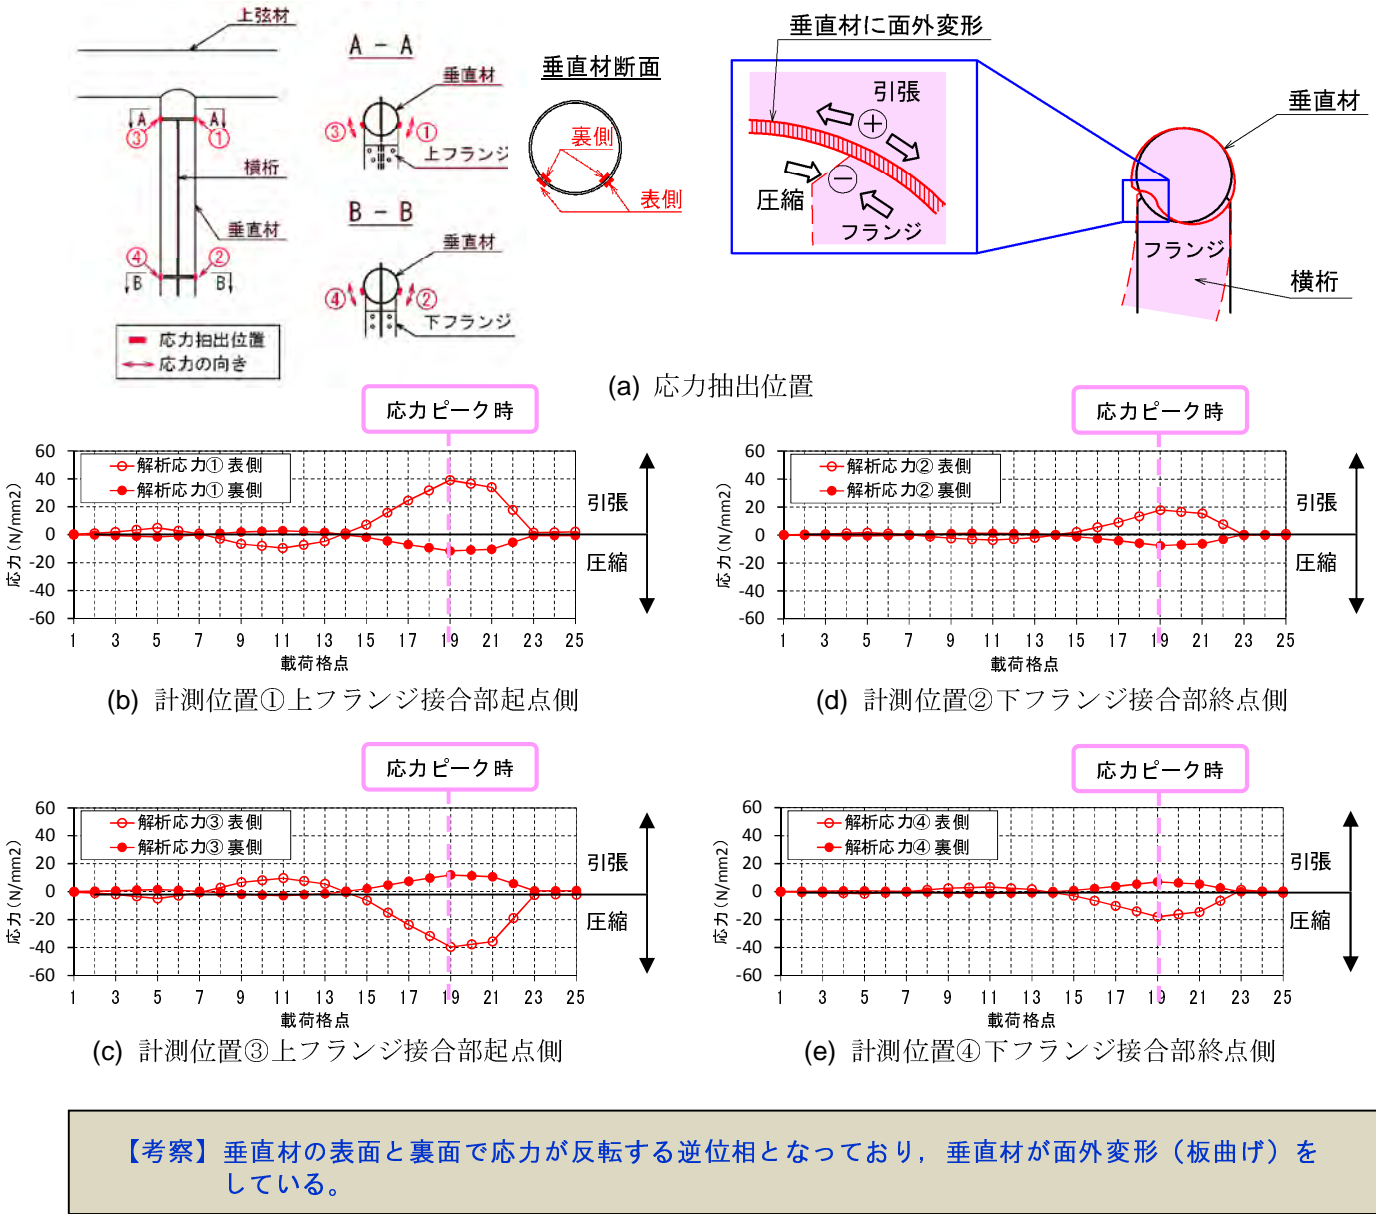
図-2.5 垂直材応力波形 (VPR21)

亀裂が顕著な VPR21 の垂直材の亀裂発生位置の鋼管の表面および裏面の応力波形を図-2.5 に示す。図-2.5 に示すように、表面が圧縮の場合は裏面が引張、表面が引張の場合は裏面が圧縮と逆位相となっており、垂直材が面外変形（板曲げ）をしている。また、上下フランジとも、応力ピーク位置は同じであり、VP19 荷重時である。

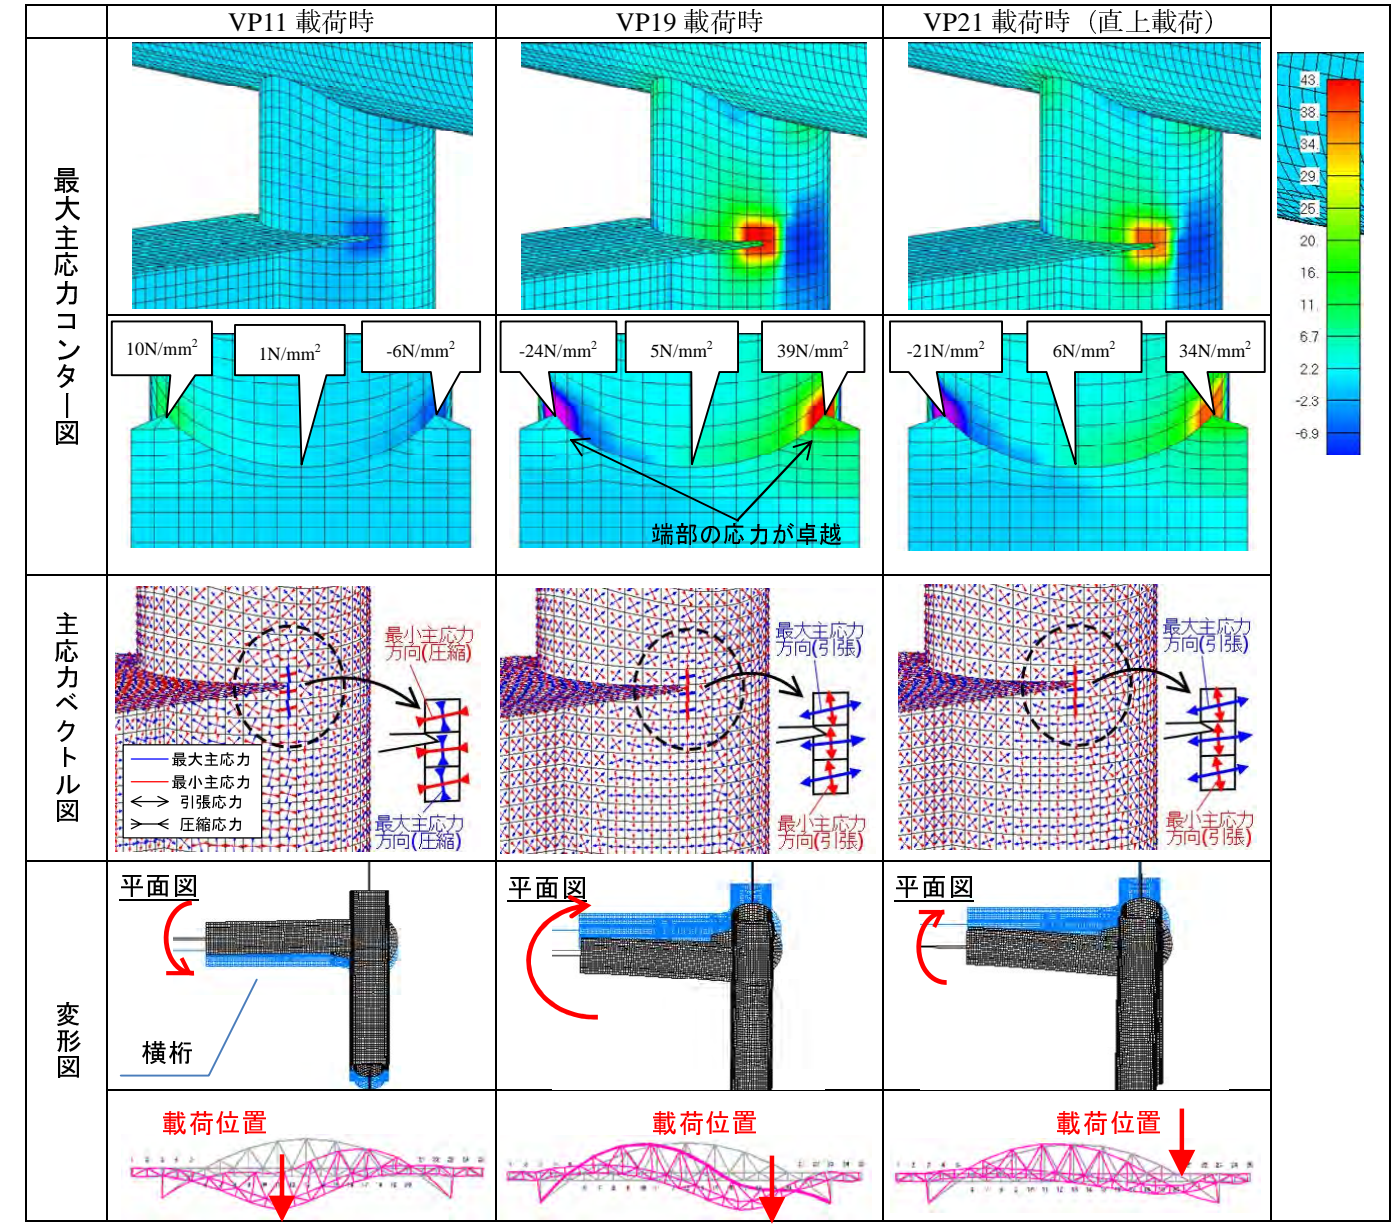
図-2.7 垂直材応力ピーク時の応力状態 (VPR21)

【考察】応力状態がフランジ端部で卓越しており、後述参考に示した横桁面外曲げ応力パターン (図-2.11) に近似している。また、垂直材応力ピーク時の変形図より横桁面外曲げが確認できる。以上より、横桁の面外曲げにより、垂直材に応力集中が生じていると考えられる。

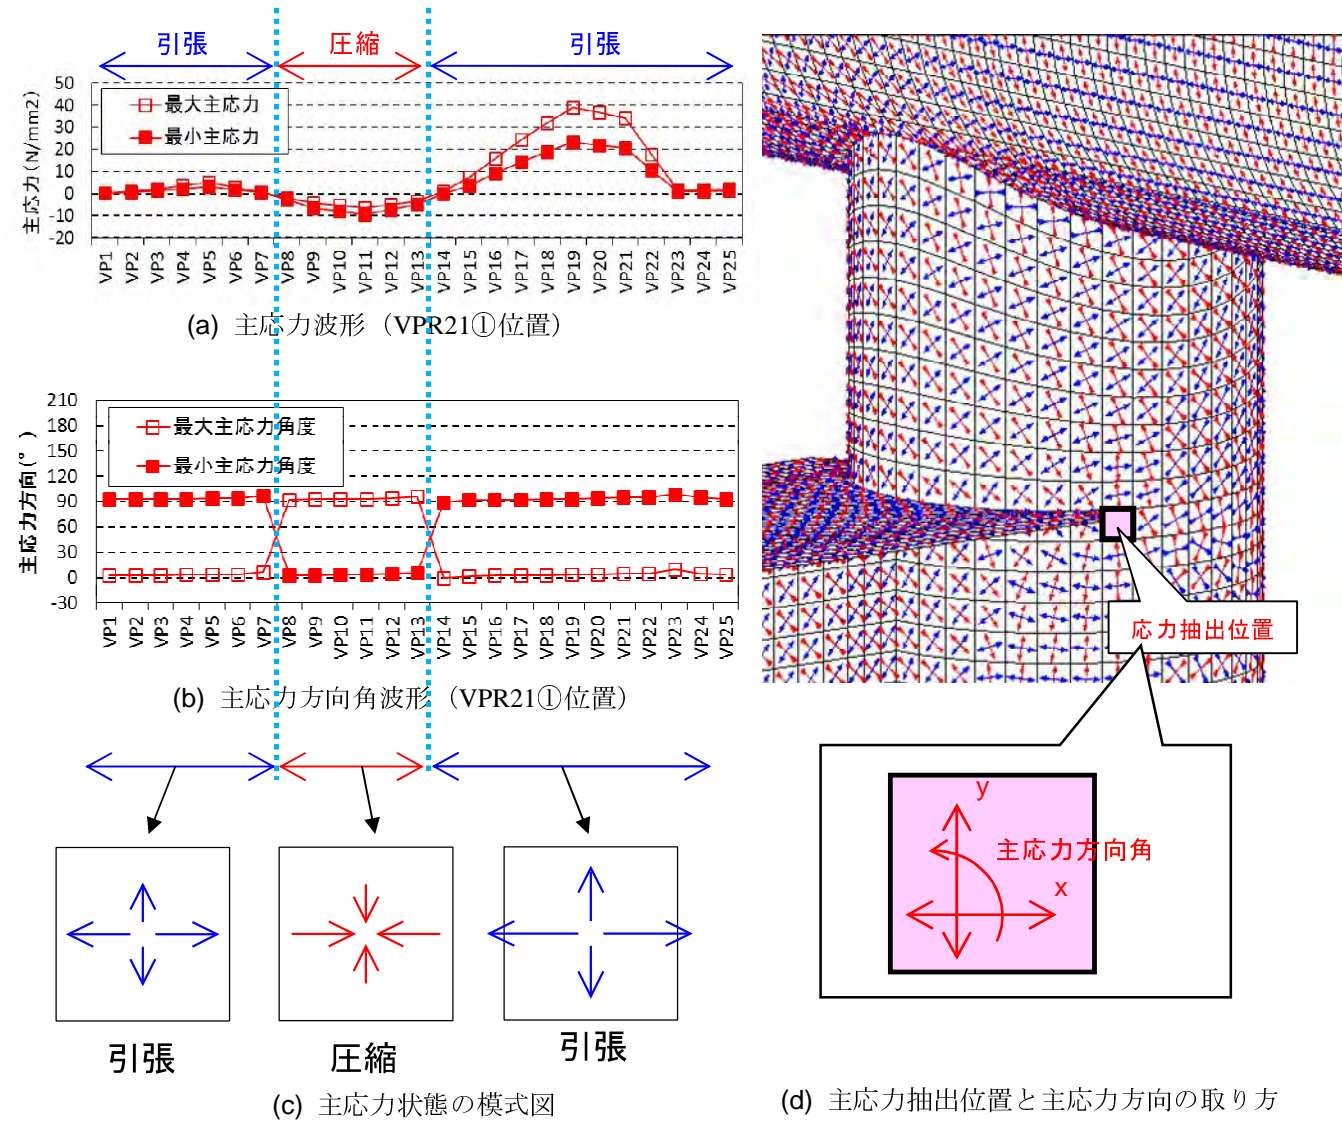
図-2.8 主応力波形および主応力方向角波形（VPR21）

着目位置の応力は、車両の走行に伴い、引張（VP1～7 載荷時）、圧縮（VP8～13）、引張（VP14～25）と交番に応力が作用する（図-2.8(a)）。この時、引張が作用している時の最大主応力および圧縮が作用している時の最小主応力は、常に0°方向（垂直材円周方向）となっている（図-2.8(b)）。以上を模式的に表した概念図を図-2.9に示す。よって、垂直材には車両の通行に伴い円周方向に圧縮と引張の応力が繰り返し作用することが解る。

【考察】 絶対値が最大となる主応力方向は常に0°（垂直材円周方向）となっている。
また、主応力方向は0°又は90°と一定で、圧縮と引張が繰り返し作用している。

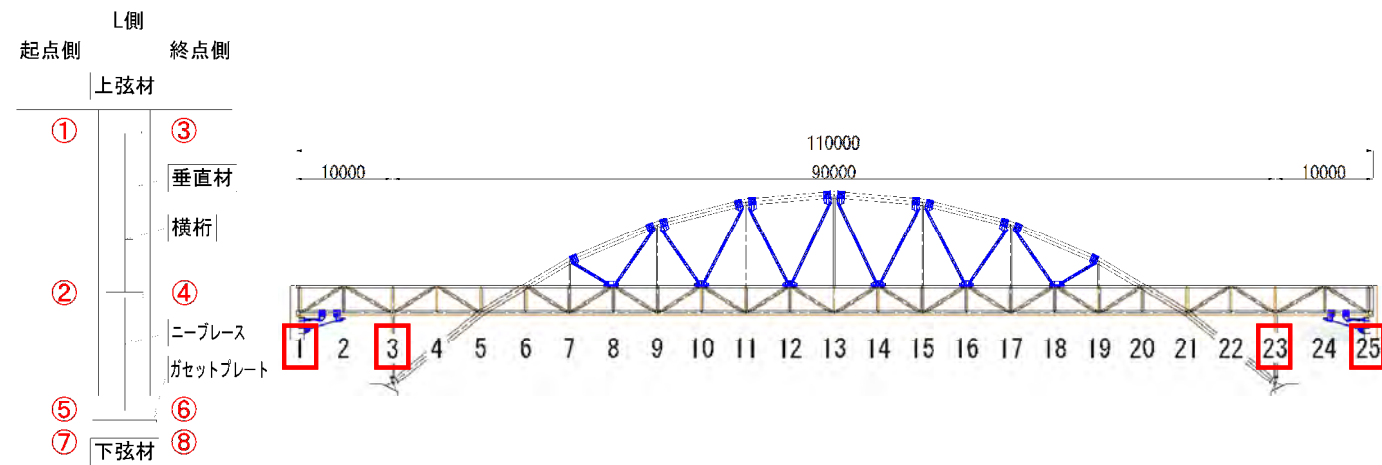
図-3.1 亀裂発生状況（VPL）

ニーブレースおよびガセットプレートと下弦材の接合部にて発生している亀裂を図-3.1 に示す。亀裂発生位置は、アーチ支柱部および端支点部であり、概ね規則的に発生している。各発生位置での亀裂状況を見ると、ニーブレースフランジの溶接ビードに沿った亀裂となっている。また、ニーブレースフランジの下側に集中して発生しており、フランジ溶接ビードから母材まで進展している箇所もある（VPL1）。

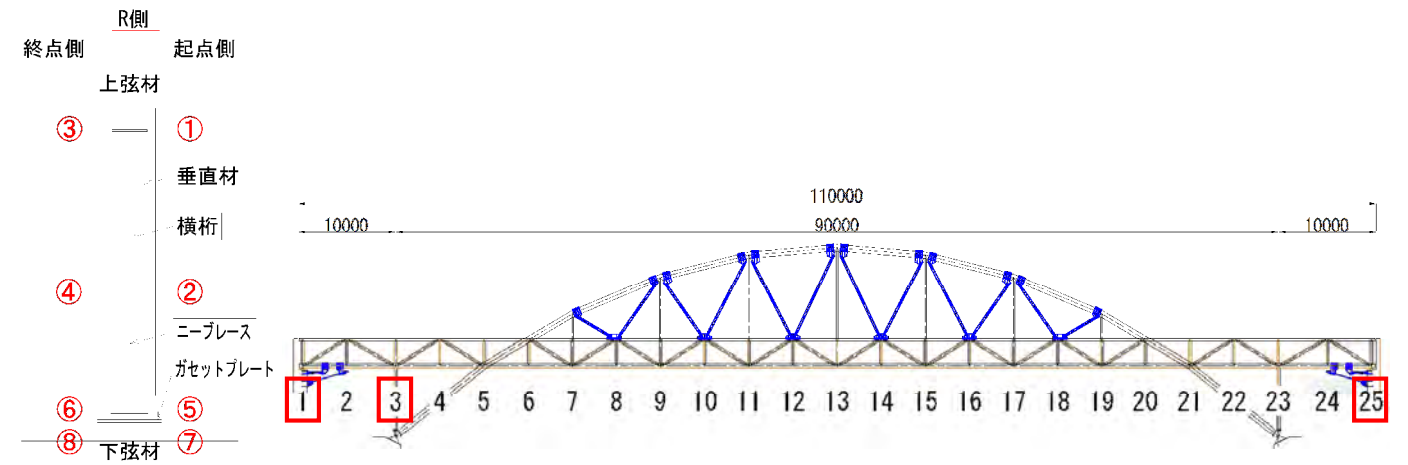
図-3.2 亀裂発生状況（VPR）

ニーブレースおよびガセットプレートと下弦材の接合部にて発生している亀裂を図-3.2 に示す。亀裂は、VPLと同様の傾向に加えて VPR3 のみガセットプレートの上面にて発生している。

VPR25 においては、亀裂がフランジ溶接ビードから母材まで進展しており、さらに垂直材と下弦材接合部まで伸びている。

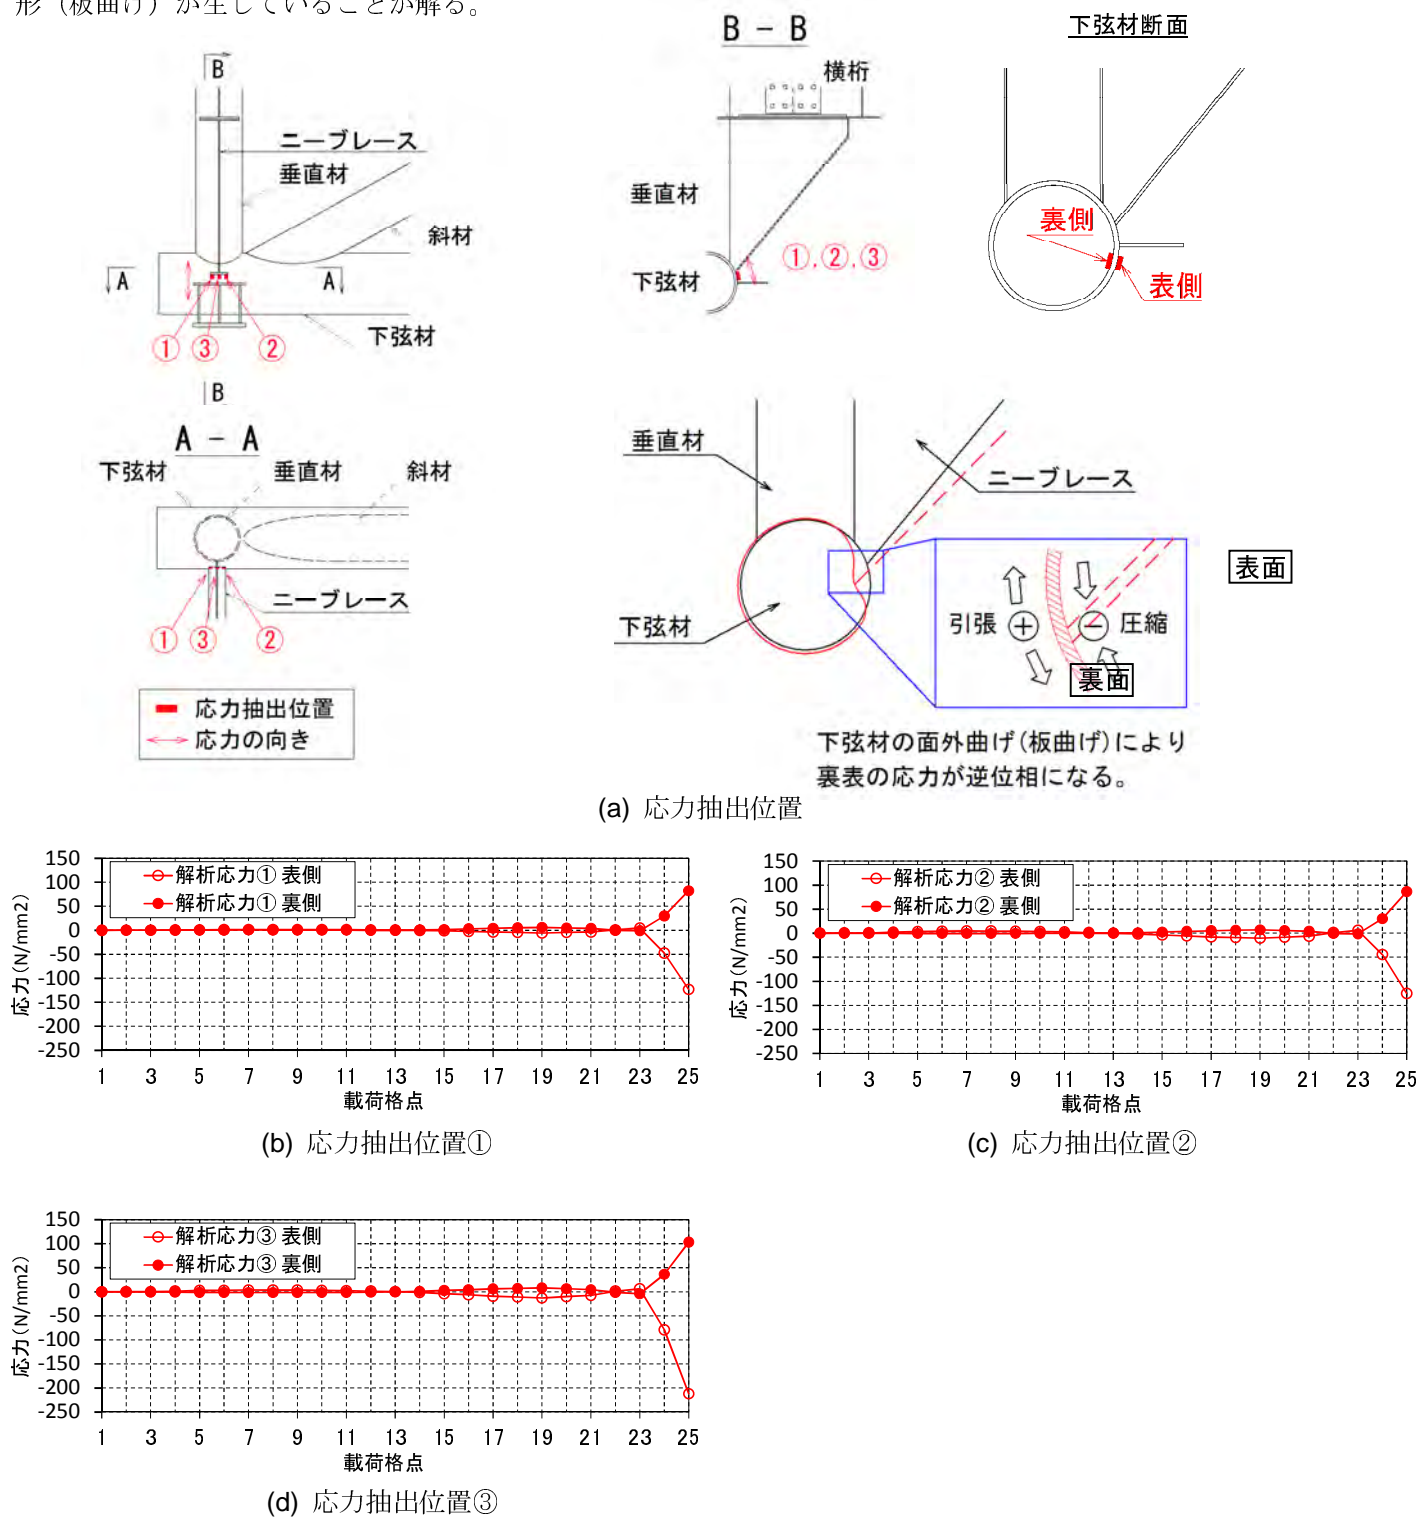
図-3.5 下弦材応力波形（VPR25）

VPR25 の下弦材の亀裂発生位置の応力波形を図-3.5 に示す。図-3.5 は亀裂発生位置の板の表側の応力と裏側の応力を重ねて示している。図-3.5 に示すように、下弦材の表面と裏面で応力が逆位相となっており、下弦材に面外変形（板曲げ）が生じていることが解る。

【考察】 下弦材の表面と裏面で応力が反転する逆位相となっており、下弦材が面外変形（板曲げ）している。

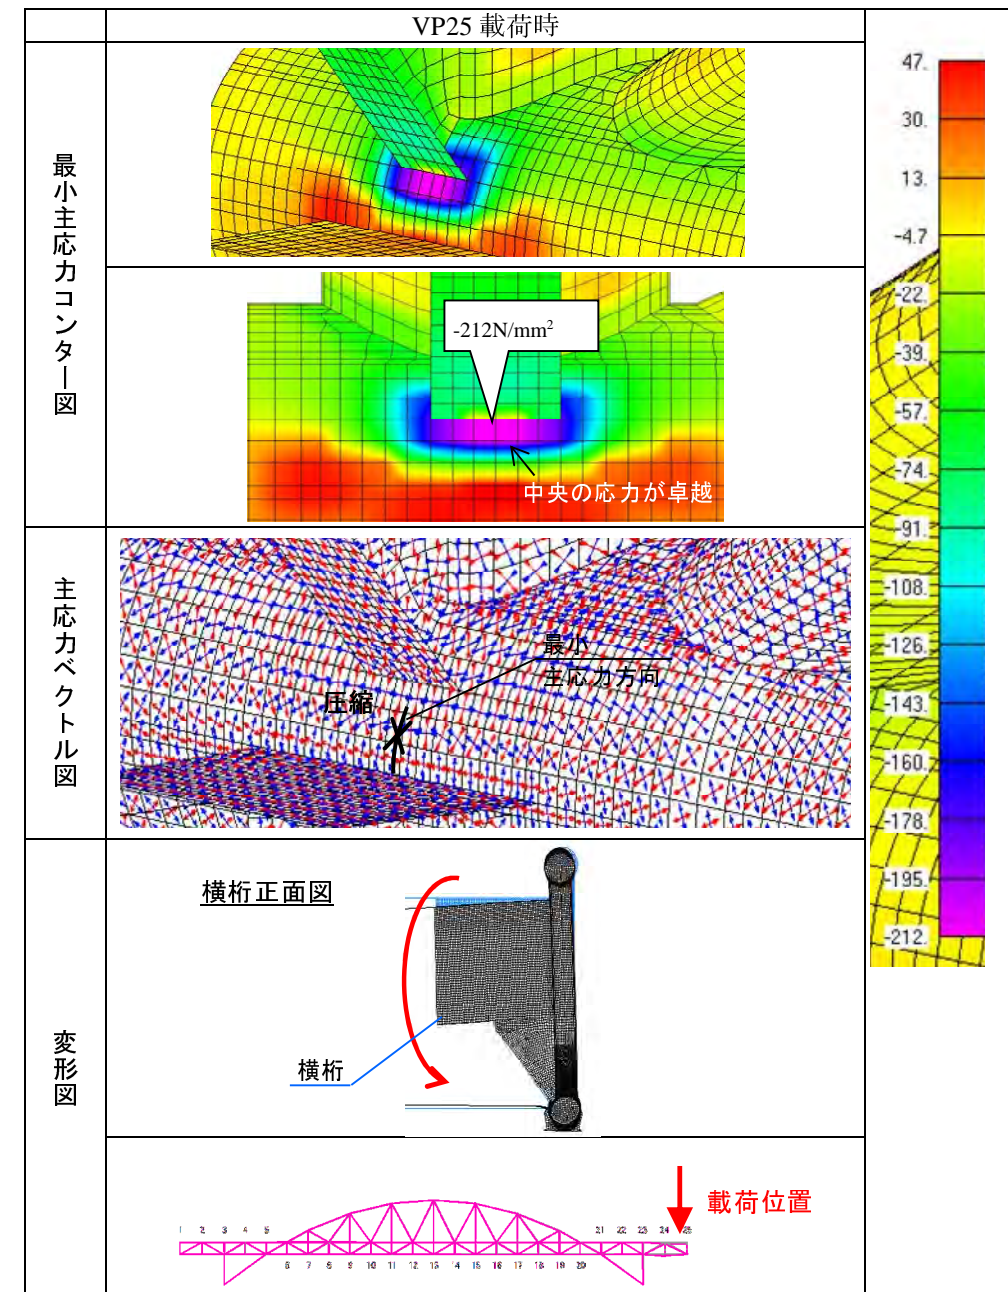
図-3.7 下弦材応力ピーク時の応力状態（VPR25）

【考察】 応力状態がニーブレスフランジ中央で卓越しており、後述参考にした横桁面内曲げ応力パターン（図-3.13）に近似している。また、上図に示した下弦材応力ピーク時の変形図より横桁面内曲げが確認できる。以上より横桁の面内曲げにより、下弦材に応力集中が生じていると考えられる。

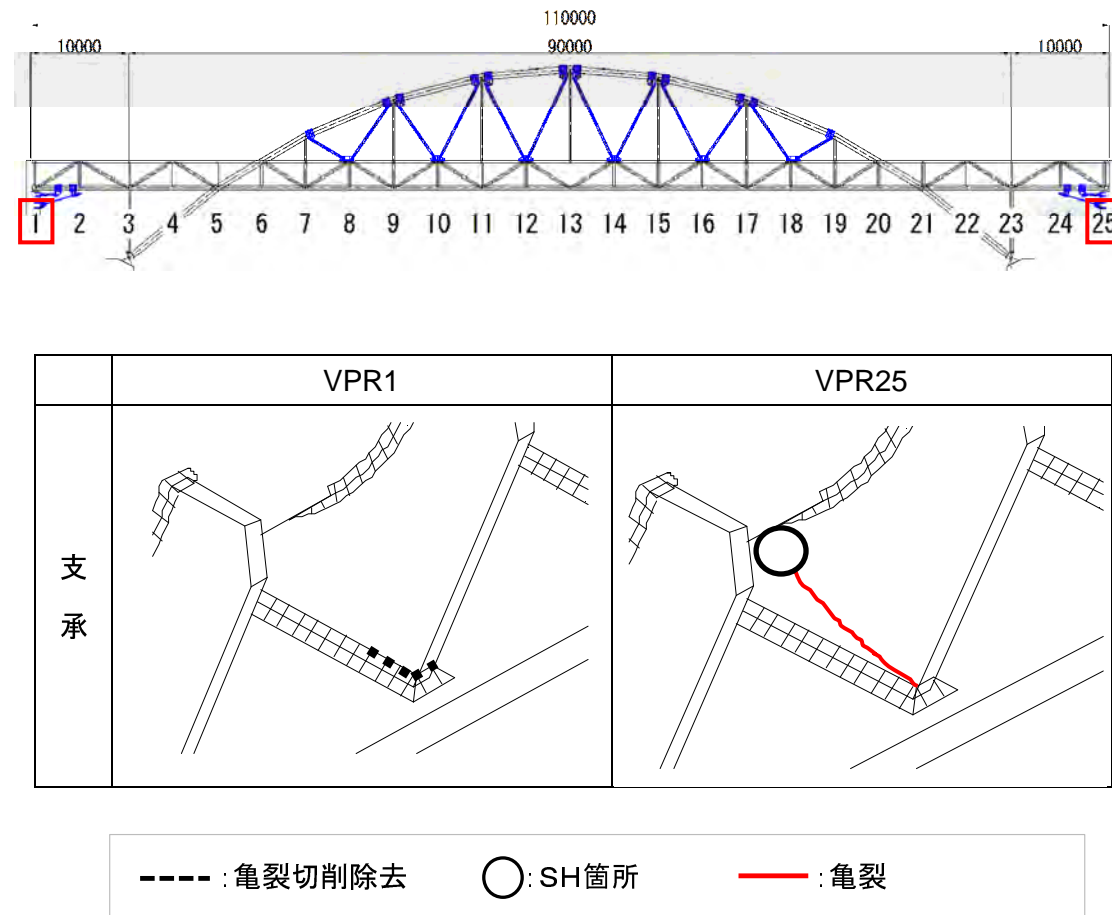
図-4.1 亀裂発生状況（VPR）

支承部補剛リブに発生している亀裂を図-4.1 に示す。亀裂は、R側の支承部の3枚の補剛リブの内、中央のリブに発生している。

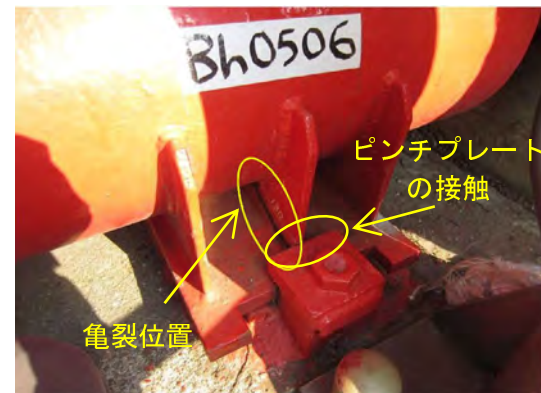
写真-4.1 補剛リブとピンチプレートの接触

支承部補剛リブの亀裂が発生している箇所では、写真-4.1 に示すように中央の補剛リブと支承のピンチプレートが接触しており、上部構造の水平方向の移動を拘束する構造となっている。このため、ピンチプレートと接触する補剛リブの位置に水平方向の移動を拘束する支点を設けた解析モデルとした。

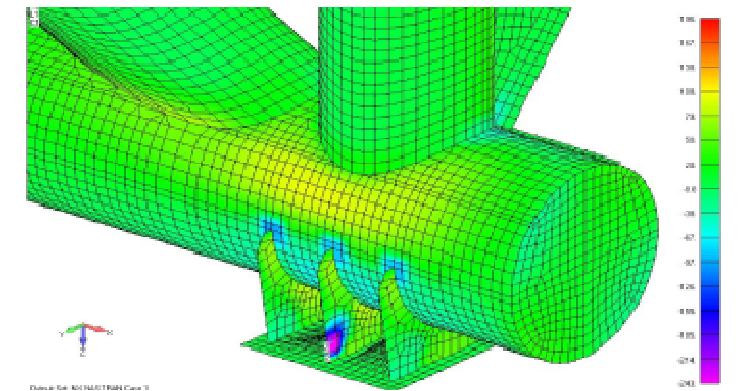
図-4.4 FEM 解析応力コンタ図 (VPR25)

支承部の FEM 解析結果を図-4.4 に示す。ピンチプレートと接触する位置に応力集中が確認できる。この応力集中箇所の主応力ベクトル図を図-4.5 に示す。主応力方向と写真-4.2 に示す亀裂の方向がほぼ一致していることが確認できる。

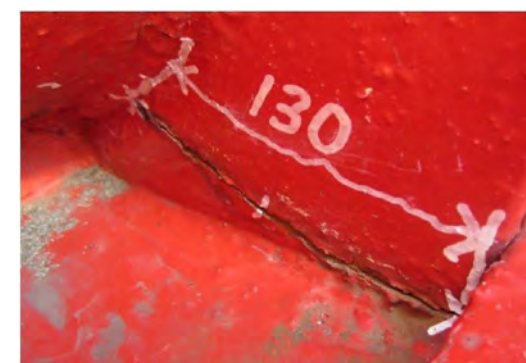
写真-4.2 亀裂発生状況

- ① 支点部補剛リブと支承のピンチプレートの接触により、車両走行により支承部に生じる橋軸直角方向の水平力が接触部に作用し、接触位置に高い応力集中が発生した。
- ② 大型車交通量が 2,000~700 台/日である中、支点部補剛リブの当該応力集中が繰返し生じ疲労亀裂が発生した。
- ③ ピンチプレートの接触の原因は、下記に挙げるようなものが考えられる。
 - ・建設時にピンチプレートと支承部補剛リブが接触していた。
 - ・過去の地震により上部工が橋軸直角方向に変位し、ピンチプレートと支承部補剛リブが接触した。

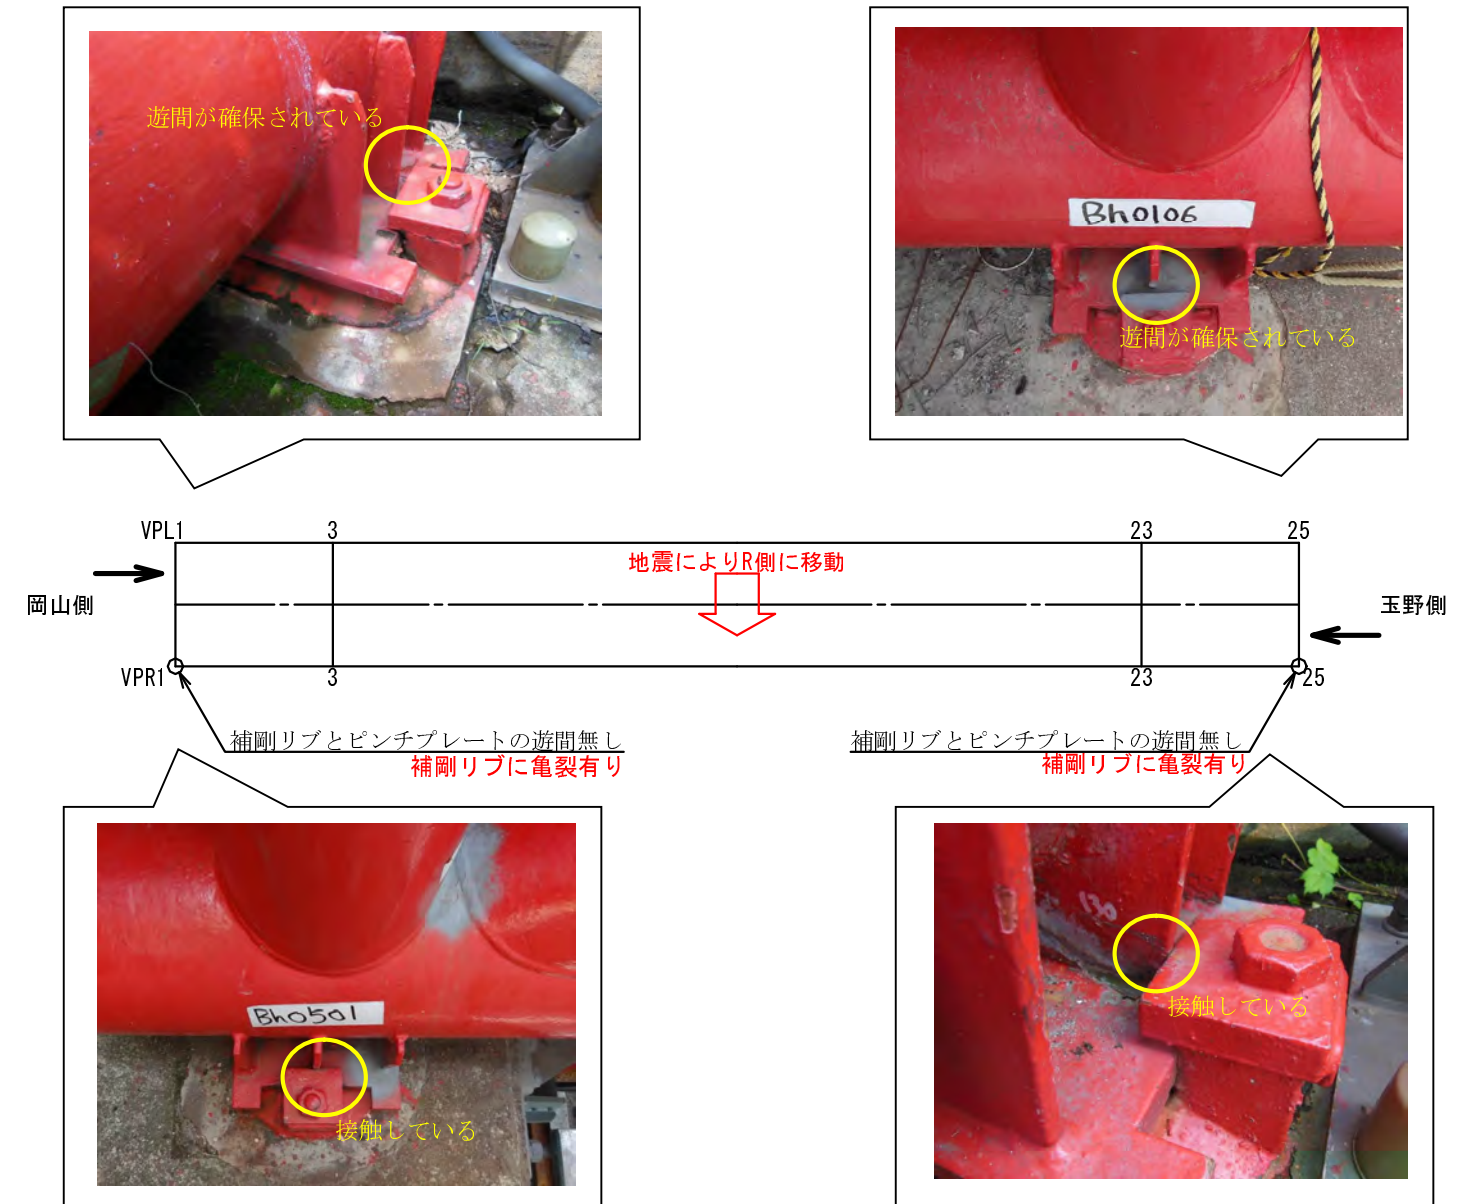
図-4.8 地震による移動 (模式図)

支承部補剛リブとピンチプレートの遊間は、図-4.8 に示すように R 側 (西側) がゼロとなっており、橋全体が R 側に偏った状態となっている。接触の原因としては、下記が考えられる。

- ① 橋梁架設時から支承部補剛リブがピンチプレートに接触していた。
- ② 過去の地震により上部工が橋軸直角方向に移動した。
