第5回伊達橋補修検討委員会資料平成28年3月11日

1. モニタリング計測概要

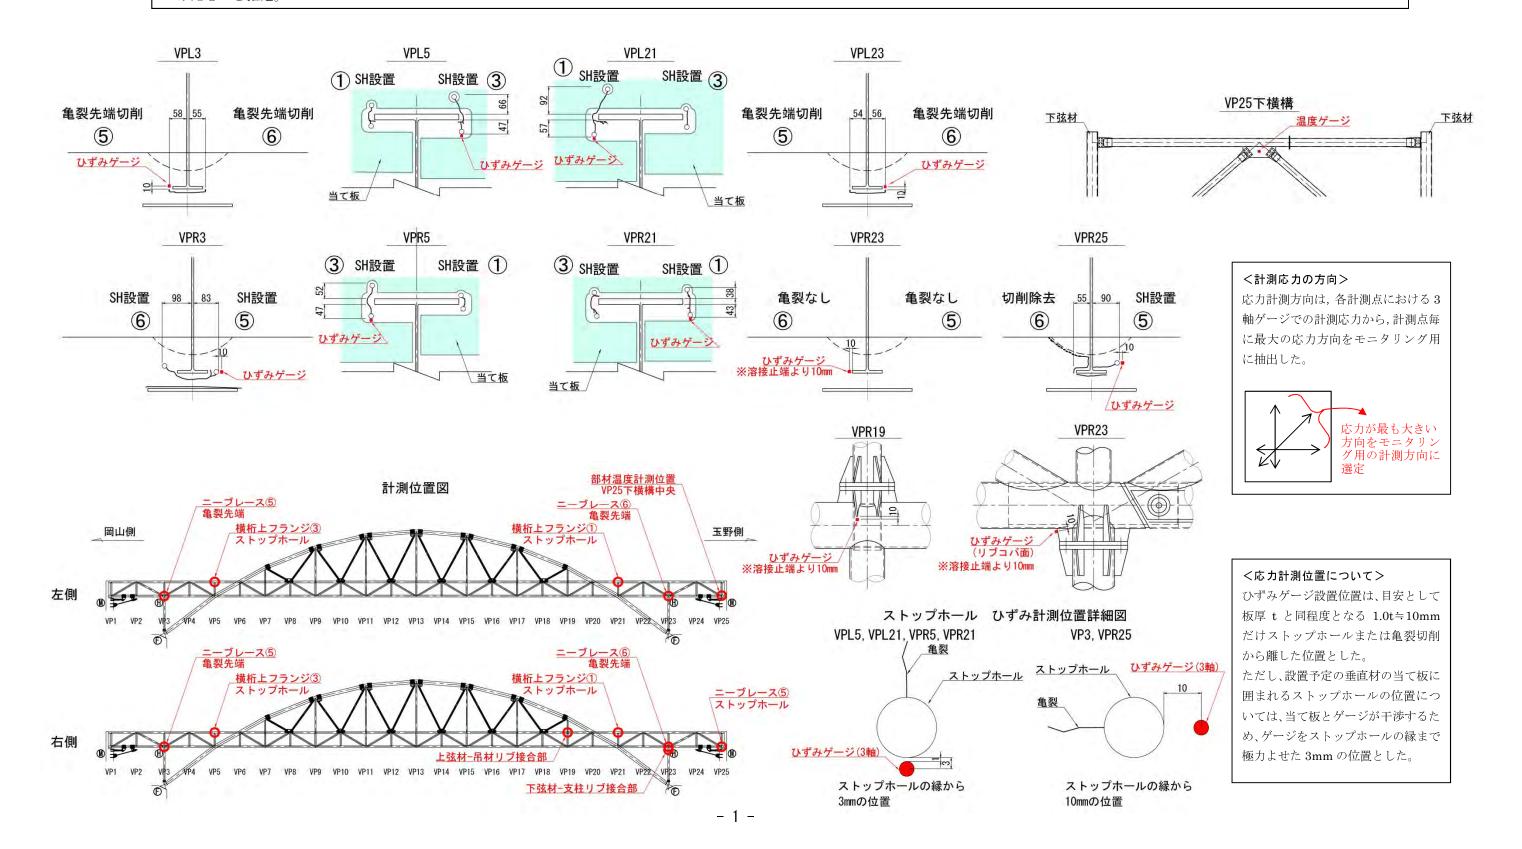
モニタリング計測結果として、7月、8月、12月の72時間(一部24時間)計測を実施した。モニタリング位置は下図に示すとおりである。

- □全体的に部材が破断等するような応力変動は確認されていない。
- │□格点補強部 VPR19 吊材リブ, VPR21 ストップホール近傍は特に目立った応力の変動はない。
- □格点補強部 VPR23 アーチ支柱リブの応力は、途中、原因のはっきりしない応力範囲の増加は見られたが、計測開始時と 12 月の状態で比べた場合、目立った応力の変動は見られない。
- □端支点部 VPR25 のニーブレースと下弦材接合部のみ、12 月に応力範囲の増加がみられる。BWIM 計測より 12 月は走行車両の最大重量が増加しており、重車両通過による衝撃の影響を大きく受けたものと推定。
