## 道路のアンダーワールドに行ってきました～橋を補修するために～

2018.01.16

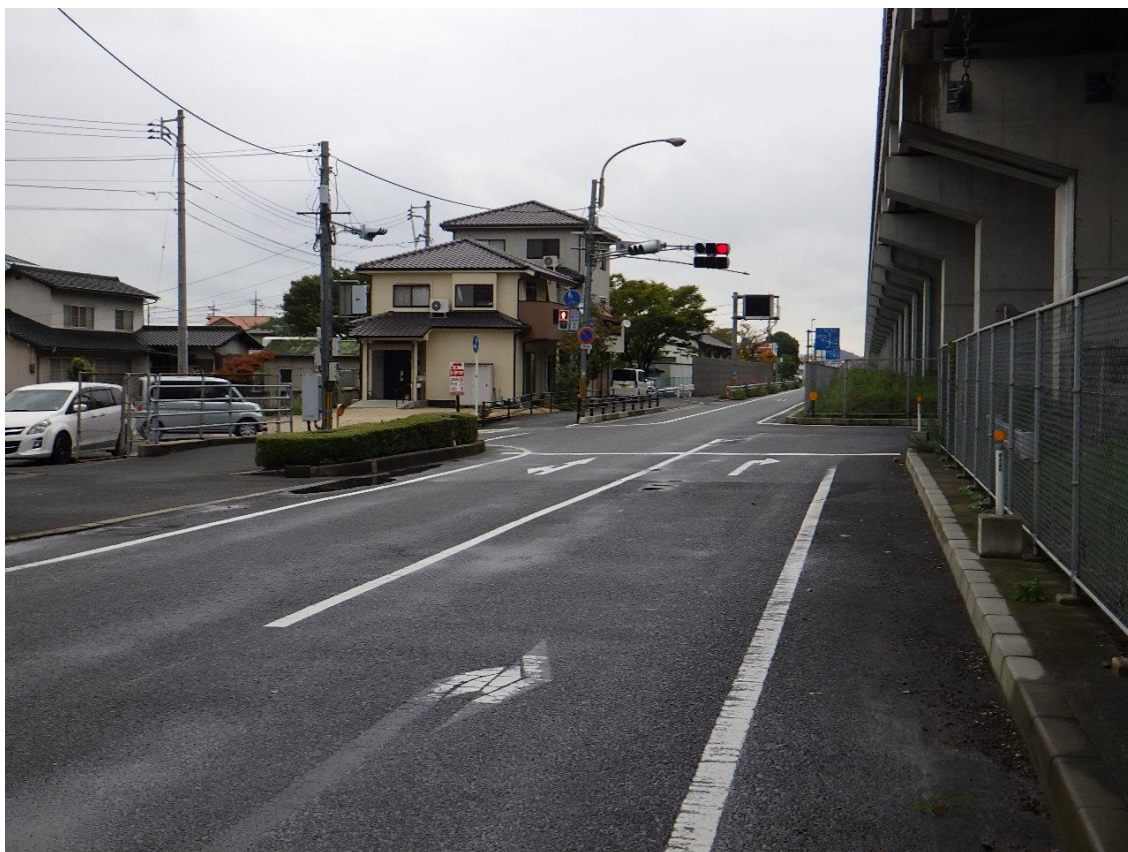
実は、交差点の手前3メートルほどが、橋なんです。  
横から見ると、こんな感じ。下に用水路が走っています。

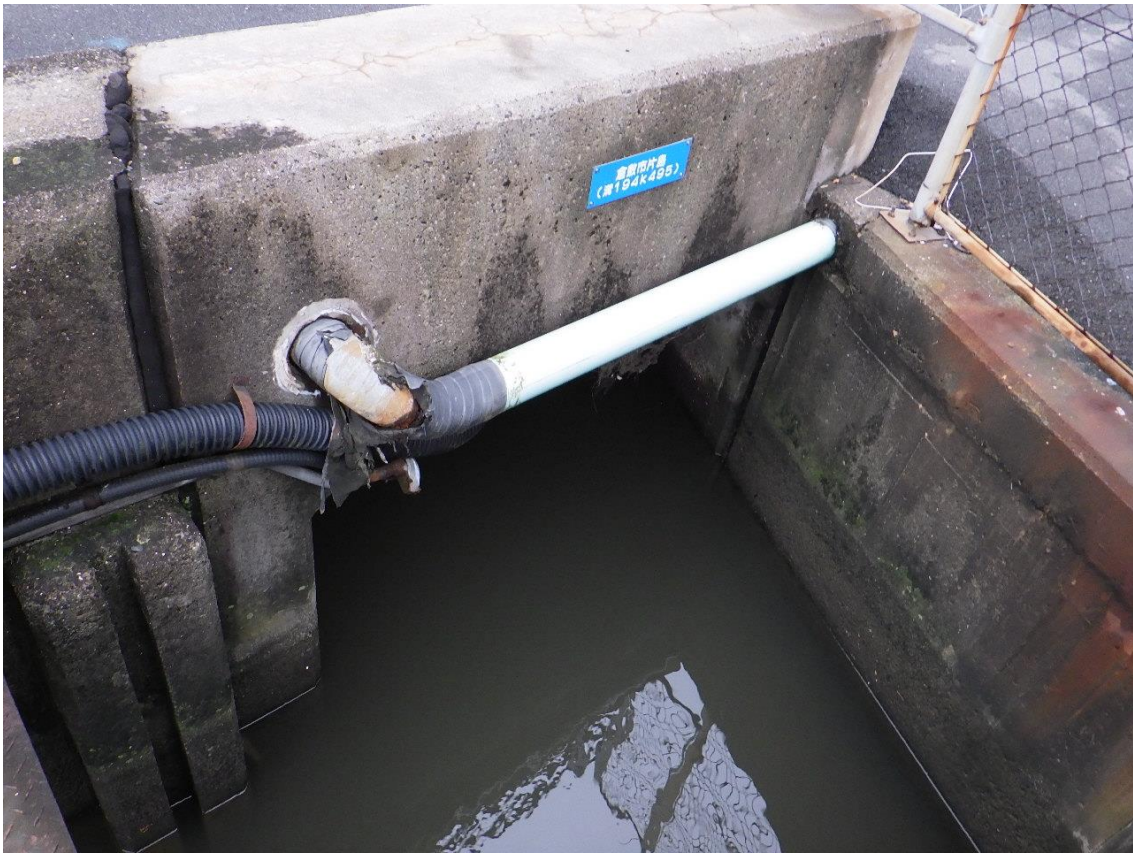
たった3メートルしかない橋でも、何十年も使い続けているとどうしても傷みが見つかってしまいます。この橋では、前回の点検にてコンクリートの浮きやひび割れが見つかりました。こういった損傷をそのまま放っておくと、修復が不可能となって橋を架け替えなければならなかったり、通行中に事故が起こってしまったりする可能性があります。逆に、早期発見・早期治療をすれば、架け替えに比べて非常に簡単な補修をするだけで橋を長く利用することができるのです。

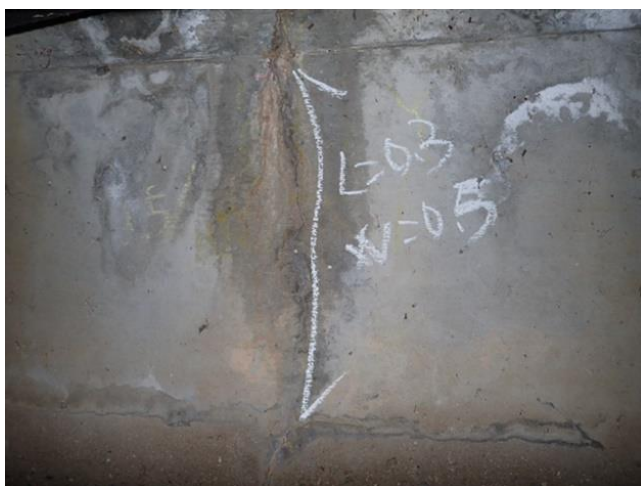
どうにかこうにか、目的の場所にたどり着き、上への写真のような損傷を確認しました。

確かに、コンクリートが浮いていたり、チョークでなぞられたようにひびが入っていたりです（書かれている文字は、長さが 0.3 メートル、幅が 0.5 ミリメートルであることを示します。）また、この橋には他にもコンクリートがはがれ落ちている箇所があるなど、損傷の度合いが比較的高いことを確認しました。

次は、損傷の原因を詳しく調べて、その後で最終的にどのような補修を実施するかを考えることを決めました。
