# 措置状況写真

河川名	太田川水系太田川
事務所名	太田川河川事務所

【中国地方整備局】

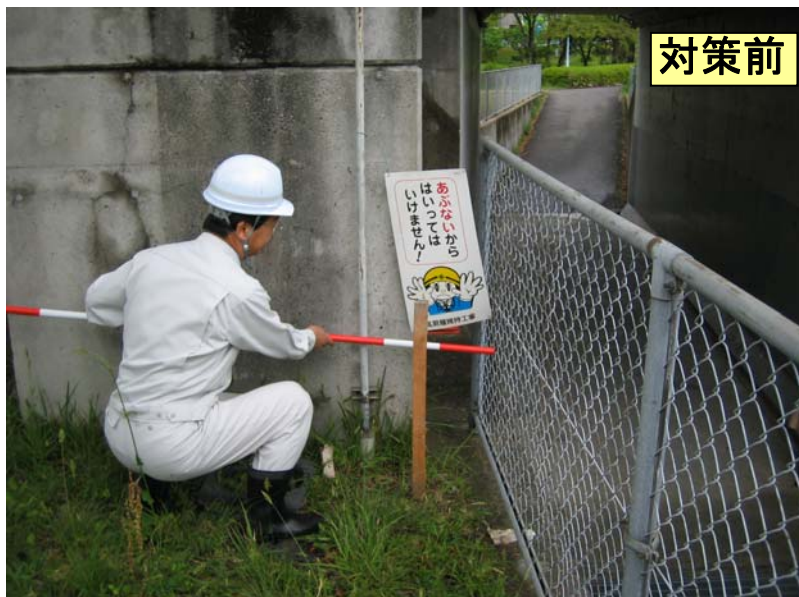
措置状況 公園内フェンス隙間

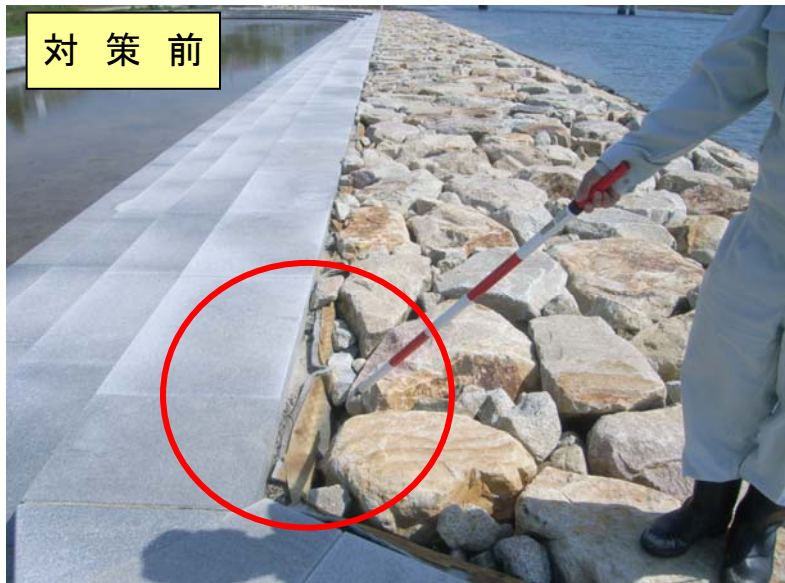
措置状況 低水護岸部の隙間解消  
低水護岸部の石張護岸に大きな隙間があり、怪我をする恐れがあったため、隙間の解消を行った。

石張護岸に隙間があり、怪我をする恐れがある

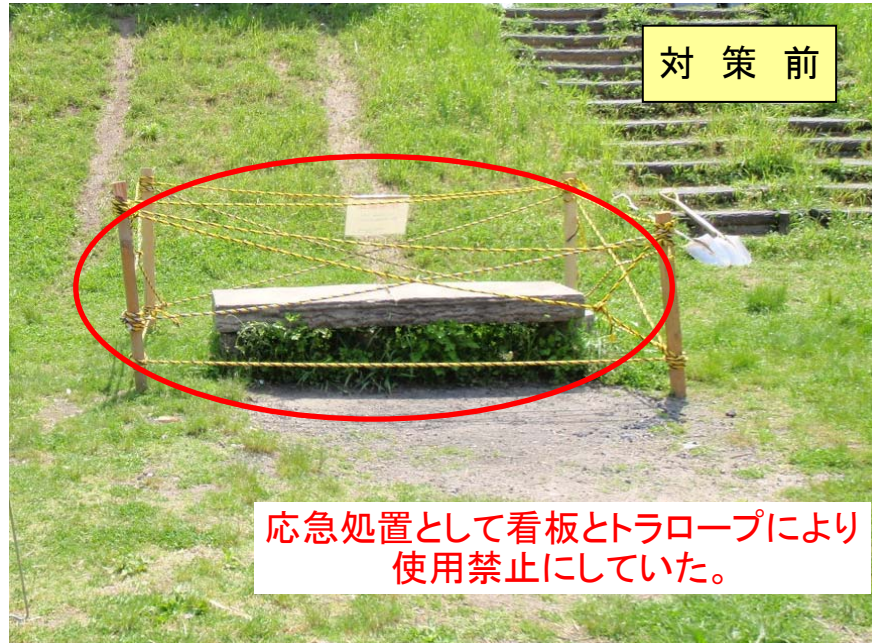
措置状況 ベンチの破損  
ベンチの撤去を行う

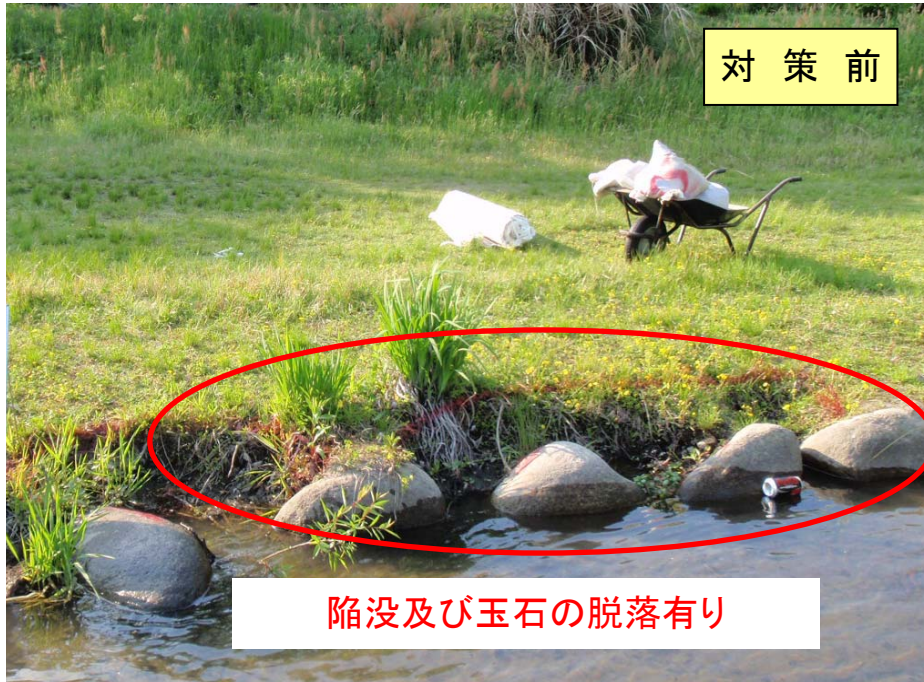
措置状況 吸い出しによる陥没及び玉石の脱落  
陥没及び玉石脱落の補修を行う

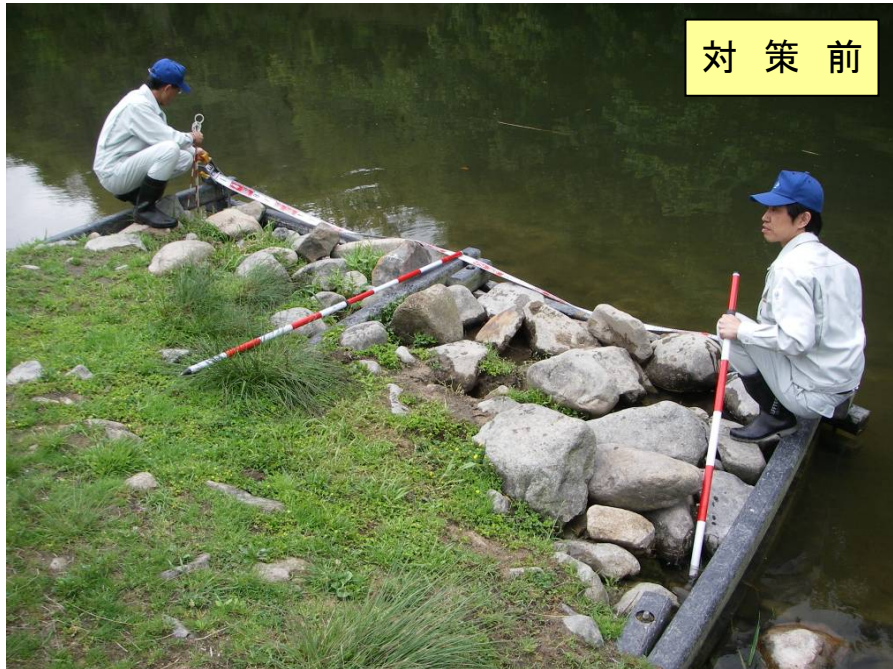
措置状況 沈床中詰め石流出
