I-1-9-33渓流 撮影日:H30.7.23 撮影日:H30.7.16 ワイヤーネット ワイヤーセンサー 流路工 口田南3丁目

2018年7月30日(月) 17時00分現在

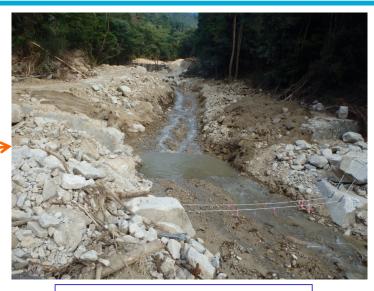
流路工が完成(7/18) (堰堤下流の洗掘防止)

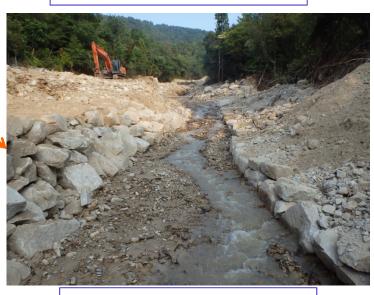
第2堰堤背面の掘削が完了(7/17) (流路断面の確保)

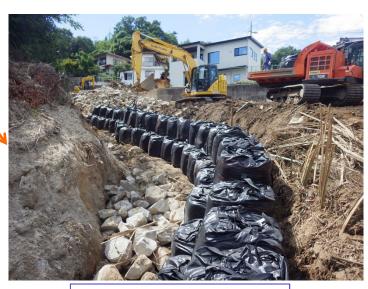
流路工の促進(上流側)
