広島市安佐北区口田南3丁目

導流工、流路工、ワイヤーセンサー、
監視カメラまで完成

2018年9月5日(水) 17時00分現在

I-1-9-33溪流

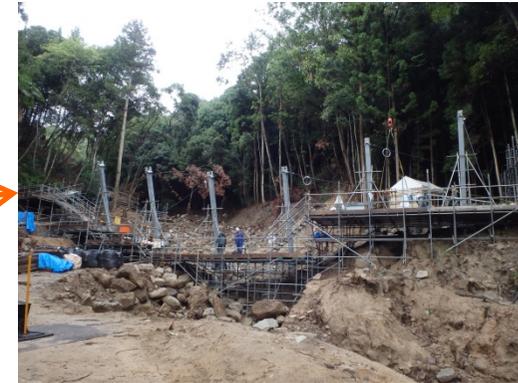
ワイヤーネットの促進

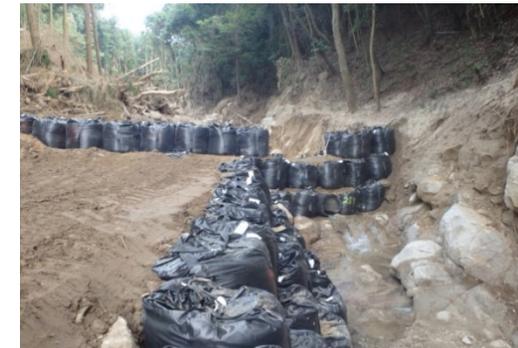
導流工が完成(7/24)

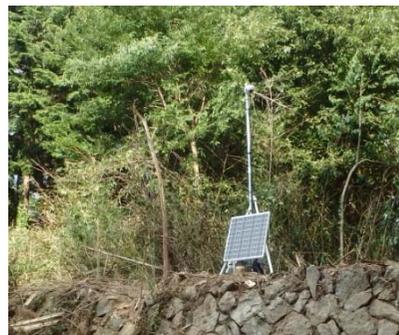
土石流警報装置設置完了(7/19)

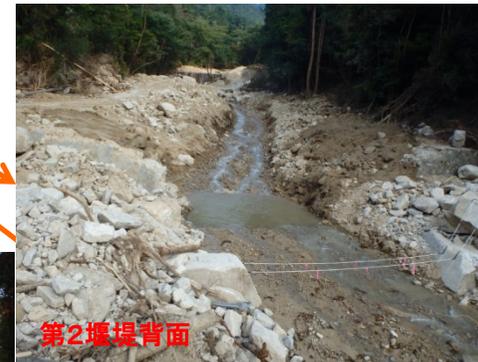
ワイヤーネット工の促進

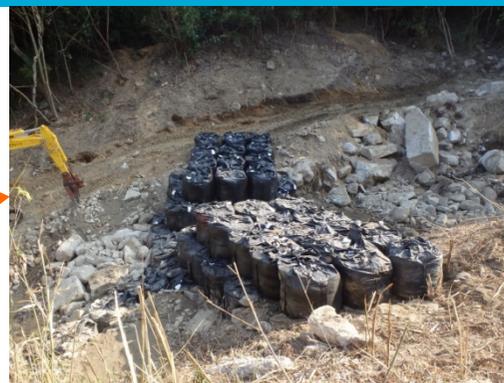
導流工が完成(8/3)

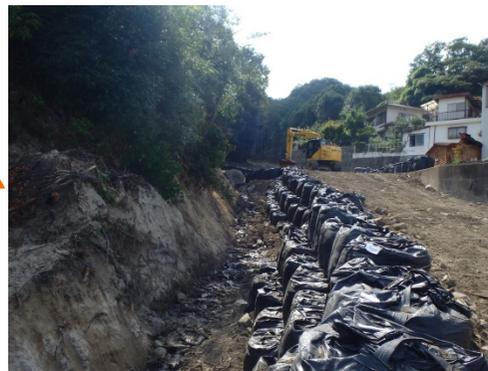
上流側流路工が完成(8/6)

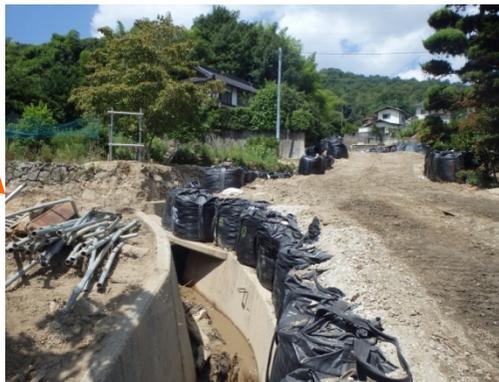
下流側流路工が完成(8/1)

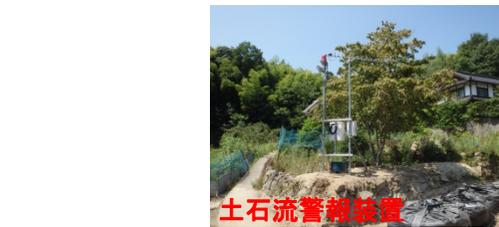
土石流警報装置設置完了(7/19)

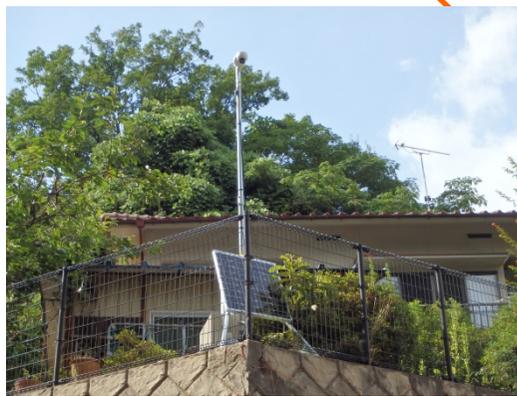
監視カメラ設置完了(7/28)
