# 広島市安佐北区口田南3丁目

応急対策(導流工、流路工、土石流警報装置、監視カメラ、ワイヤーネット)が完了

2018年9月19日(水) 17時00分現在

I-1-9-33溪流

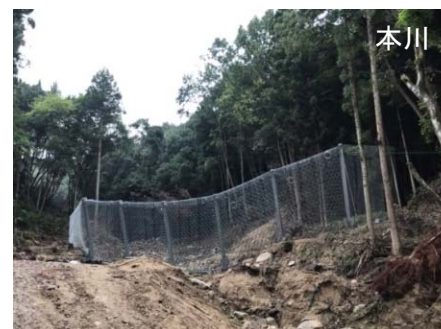
ワイヤーネット工完成(本川9/12、支川9/17)

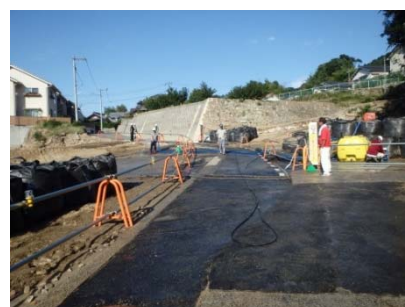
市道の仮復旧完了(9/5)

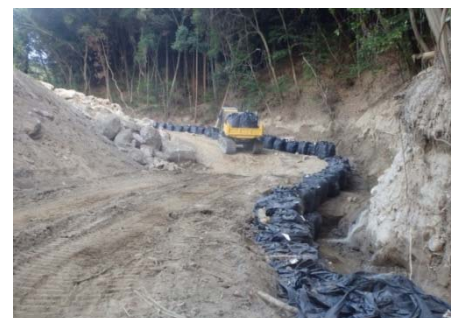
流路工が完成(7/23)

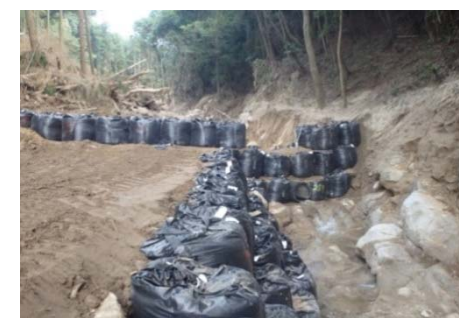
導流工が完成(7/24)

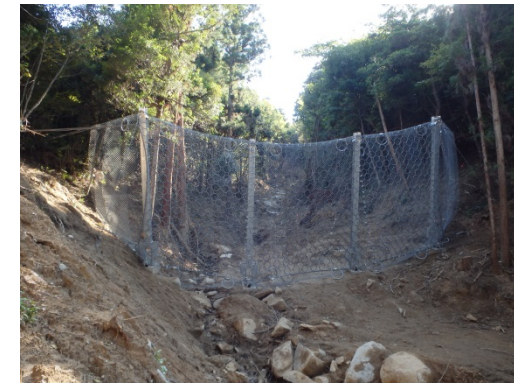
ワイヤーネット工が完成(8/30)

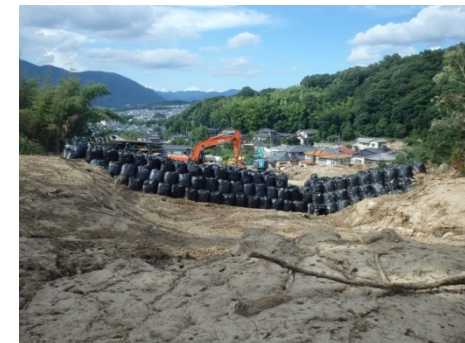
導流工が完成(7/22)

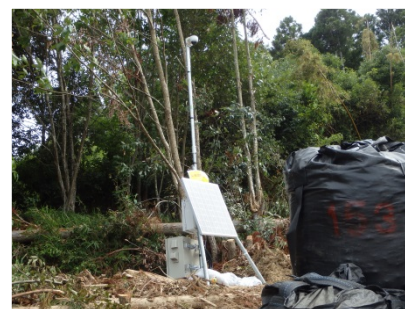
土石流警報装置設置完了(7/19)

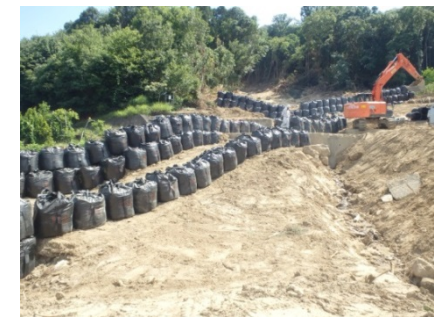
市道横断部

流路工が完成(7/30)

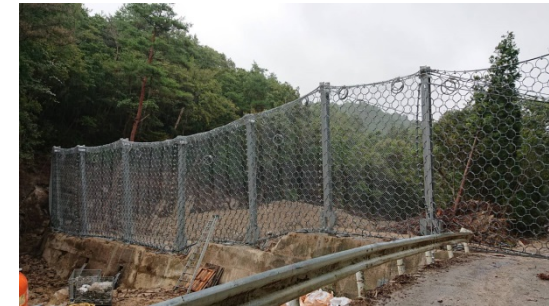
ワイヤーネット工(本川)が完成(8/31)

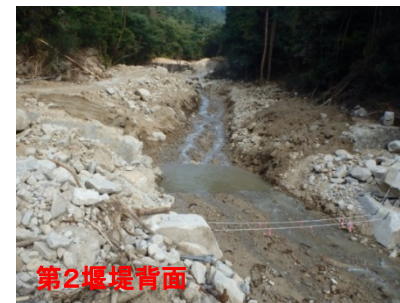
流路工が完成(7/18)  
(堰堤下流の洗掘防止)
