## 高瀬堰主ゲート設備における破損の 原因及び再発防止策について

令和 3 年 9 月に発生した太田川河川事務所が管理する高瀬堰 2 号主ゲート主ローラ（右側下部）の破損の原因及び再発防止策についてお知らせします。

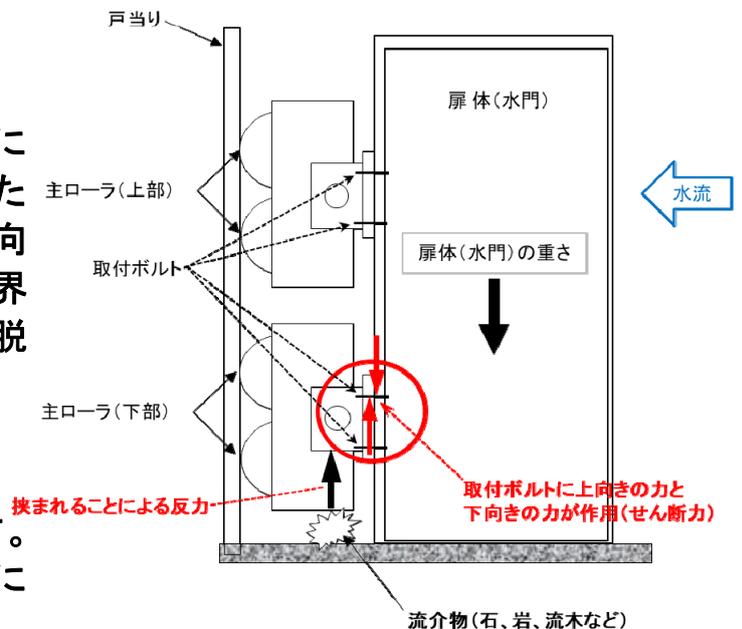
図-1 流介物が挟まれた状況

閉作動時に偶発的に主ローラ（下部）に流介物（石、岩、流木など）が挟まれたことにより、取付ボルトに上向きと下向きの力が作用し、取付ボルトの強度限界を超えたと思われ、取付ボルトが折れ脱落に至った。

強度を高めた取付ボルトに交換します。

- ① 潜水土又は水中小型カメラ等による近接目視点検を行います。
- ② 扉体（水門）の閉作動中に異常停止があった場合、開操作を行い流介物の挟み込み等が無い事を確認した後に閉操作を行います。

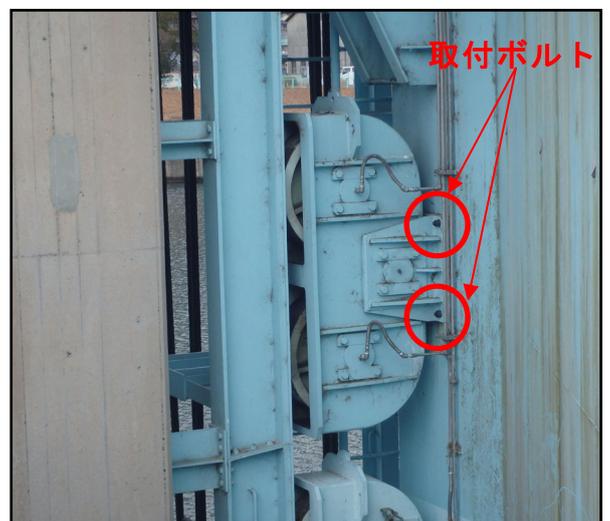
ボルト交換後（塗装前）

※ 1 号～3 号ゲートは、令和 4 年 2 月に交換を実施しました。
