# 踏切安全通行カルテ

中国一2

| 踏切道名 | 津山街道 | | | | | | (道路管理者名) | | 米子市 | | | |
| 所在地 | 米子市昭和町737-3 | | | | | | (鉄道事業者名) | | 西日本旅客鉄道 | | | |

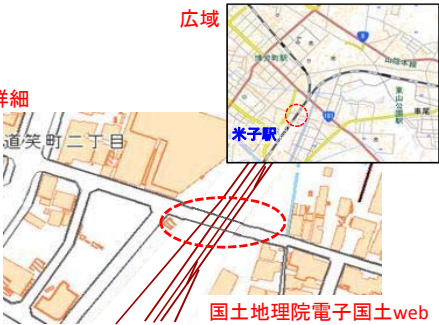
| | | | | | | | | | (H25迂回路案内看板設置状況) | | <div></div> | |

| 歩行者ボトルネック踏切 | | - | 踏切歩行者等交通遮断量 (人・時) | | | | 踏切自動車交通遮断量と踏切歩行者等交通遮断量の和 | | - | | | |
| | | | - | | | | | | | | | |
| 備考<br>(協議状況等) | 鉄道事業者による歩行者横断地下道あり。<br>H21年度：鉄道事業者により踏切制御方法（終動点の変更）改良と、車両入換線変更（9線→4線）により踏切長さを短縮し、鳴動時分を短縮。<br>H23年度：道路管理者により踏切内の歩行者通路と車道分離標示済み。<br>H25年度：道路管理者により迂回路案内看板の設置済み。 | | | | | | | | | | | |
