踏切安全通行カルテ

中国－33

| 踏切道名 | 中州大 | | | | | (道路管理者名) | | 府中市 | | | | |

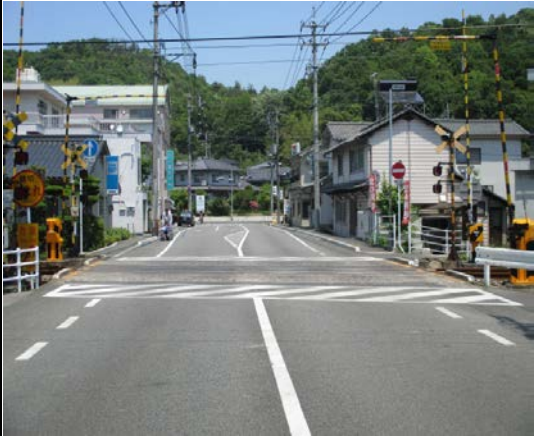
| | 緊急対策踏切の<br>区分及び<br>基準算定データ | 開かずの踏切 | | - | ピーク時遮断時間 (分) | | | | 通学路要対策踏切 | | - | |
| | | | - | | | | | | | | | |
| 今後の対策方針<br>対策推進上の課題 | 【歩道狭隘踏切】<br>本踏切は車両の通行が多く、前後道路の歩道幅員に比べ踏切道内の歩道幅員が狭いため、歩行者が通行車両と接触する危険性がある。このため踏切改良と歩道整備を道路管理者で検討のうえ、H27年より鉄道事業者と歩道拡幅の協議を開始し、H30年には供用を目標とする。 | | | | | | | | | | | |
