踏切安全通行カルテ

| よみがな | はちおうじ | | | | | 道路名 | | 恩田八王子線 | | | | | |
| 踏切道名 | 八王子 | | | | | (道路管理者名) | | 宇部市 | | | | | |
| 所在地 | 宇部市末広町1314-3 | | | | | (鉄道事業者名) | | 西日本旅客鉄道 | | | | | |

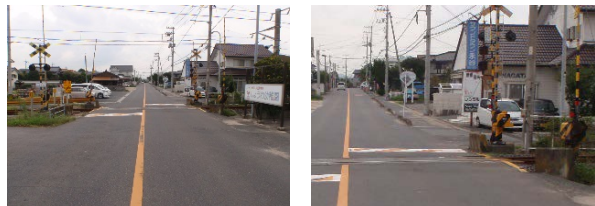
| 地図<br>(広域及び狭域) | | | | | | 写真<br>(現況及び対策後) | | (現況)<br> | | | | | |
| 今後の対策方針<br>対策推進上の課題 | 前後道路には歩道が設置されているが、踏切内には歩道がない状況である。<br>踏切拡幅（歩道設置）を道路管理者で検討し、平成28年度より鉄道事業管理者と協議を開始し平成33年度に供用を目標とする。 | | | | | | | | | | | | |
