## 第5章

# 本格復旧に 向けた取組

## 1. 直轄災害復旧および対策事業の状況

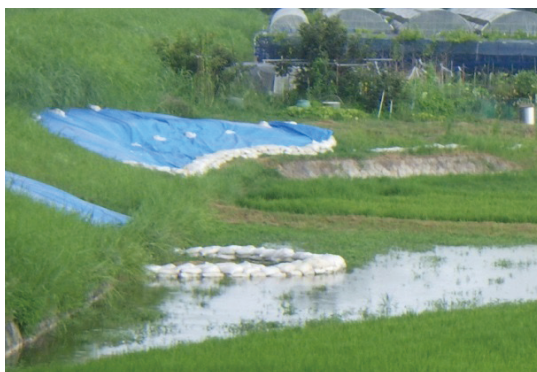
吉井川 漏水被害

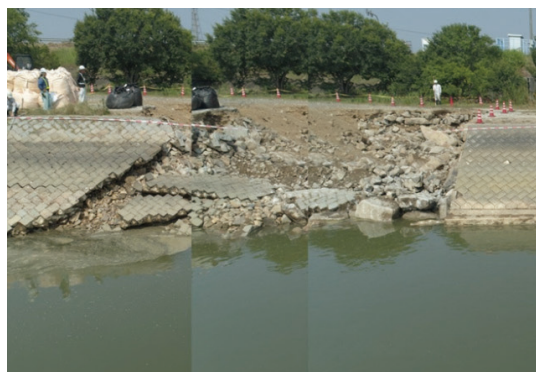
高梁川 護岸崩落

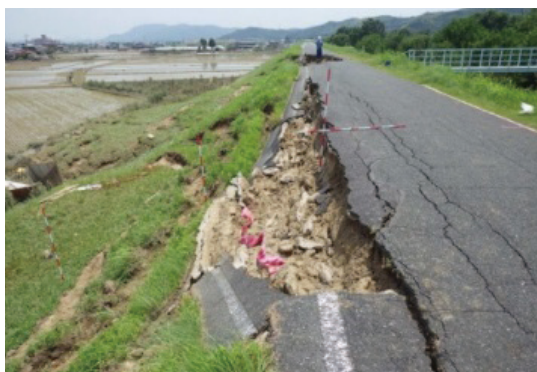
高梁川水系小田川 裏法崩れ

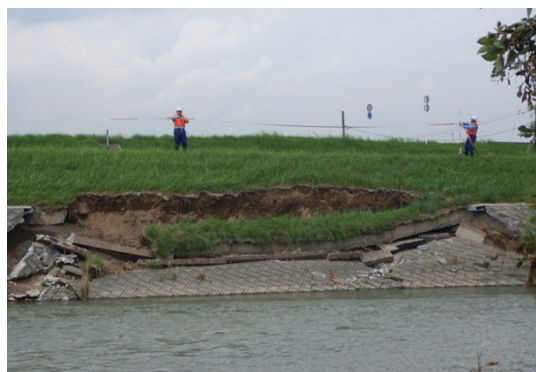
芦田川 護岸崩落

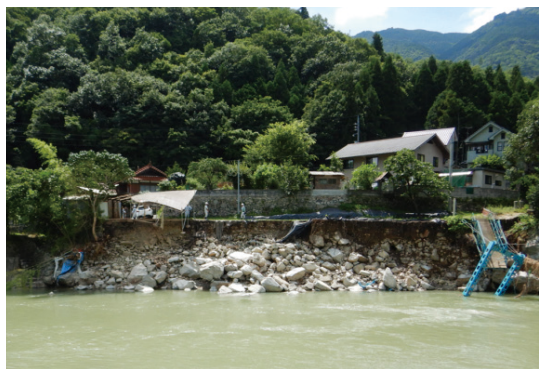
太田川 護岸崩壊

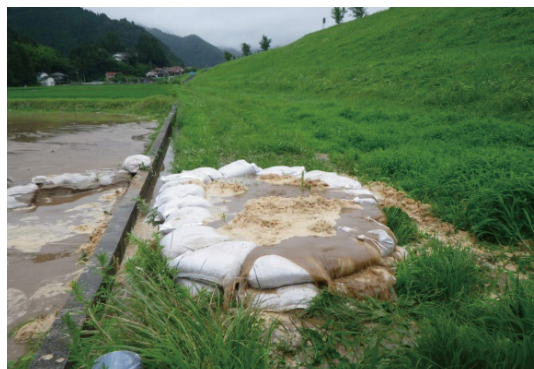
江の川（下流） 漏水災害

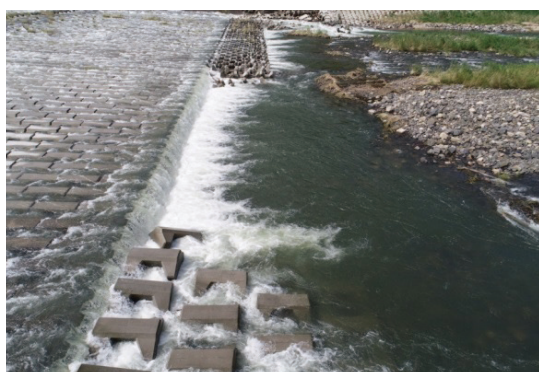
斐伊川 床止洗掘

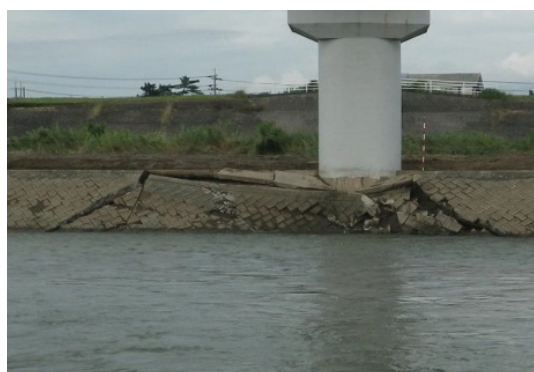
千代川 護岸崩落

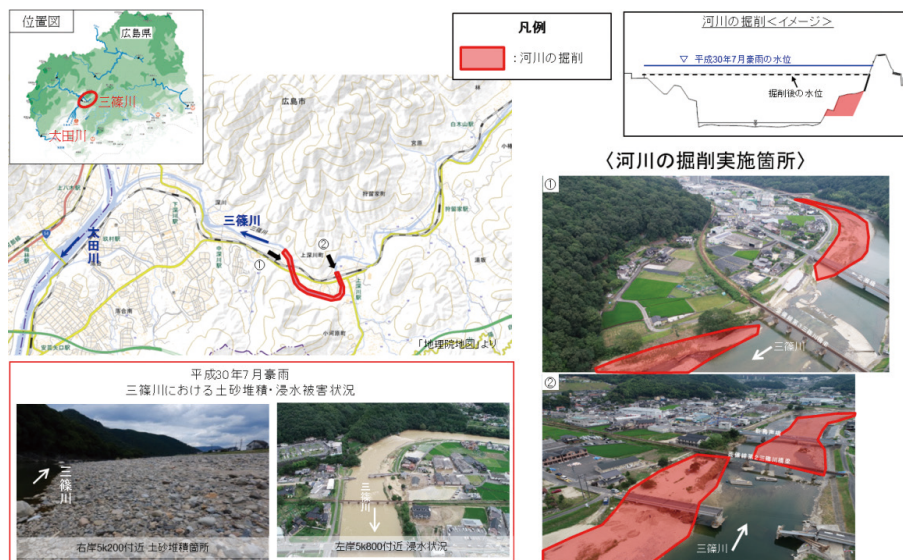
### ■太田川水系三篠川での対応

太田川水系三篠川では、溢水により、広島市安佐北区上深川地先において浸水被害が発生したことから、河川の掘削を緊急的に実施する。

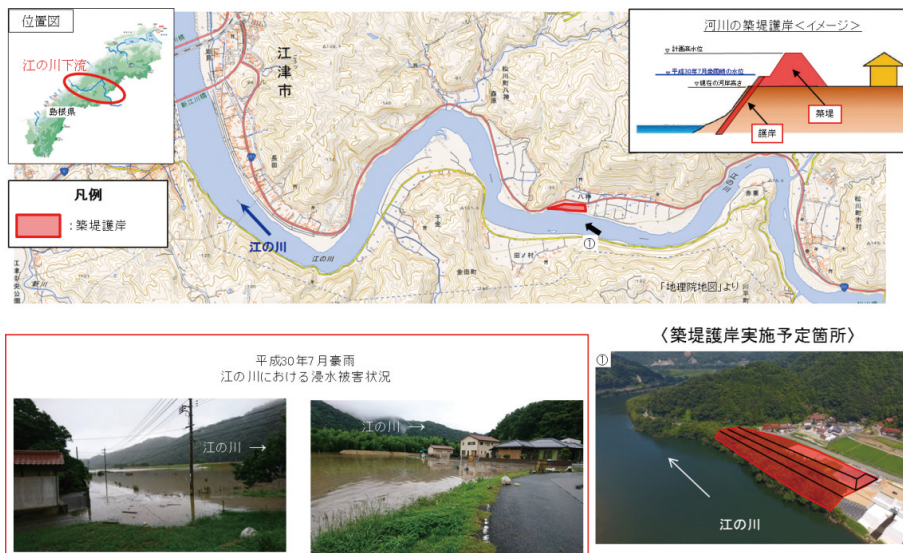
### ■江の川水系江の川での対応

江の川水系江の川では、河川の水位が上昇し、島根県江津市松川町八神地先において浸水被害が発生したことから、堤防、護岸の整備を緊急的に実施する。
