**国道9号<sup>ほうぎばし</sup>宝木橋の健全度を現地で確認します！**  
**～ 宝木橋の損傷状況を公開 ～**

## 宝木橋の点検の実施概要について

宝木橋(ほうぎばし)

# 橋梁の現状とその取り組みについて

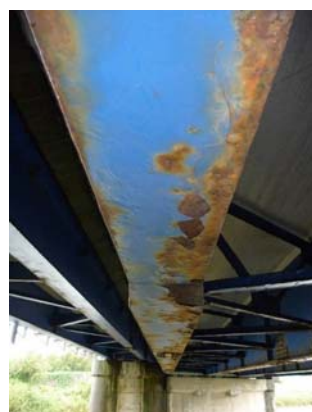
【損傷状況写真】

橋梁点検判定区分 : C判定・・・速やかに補修等を行う必要がある。

(上部工の鋼部材の腐食・防食機能劣化等)

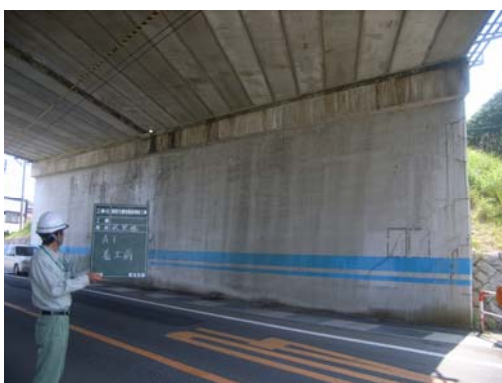
損傷状況（ひび割れ、遊離石灰）

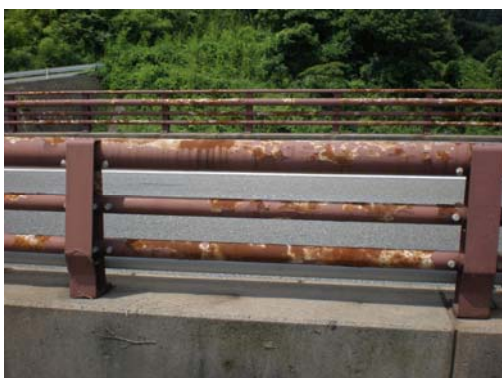
損傷状況（防食機能の劣化）
