# 第5回 鳥取西道路技術検討委員会概要

- 開催日時；平成31年1月24日（木）11:15～12:30
- 会議場所；鳥取河川国道事務所 会議室（1F）

# [重山地区]現状について

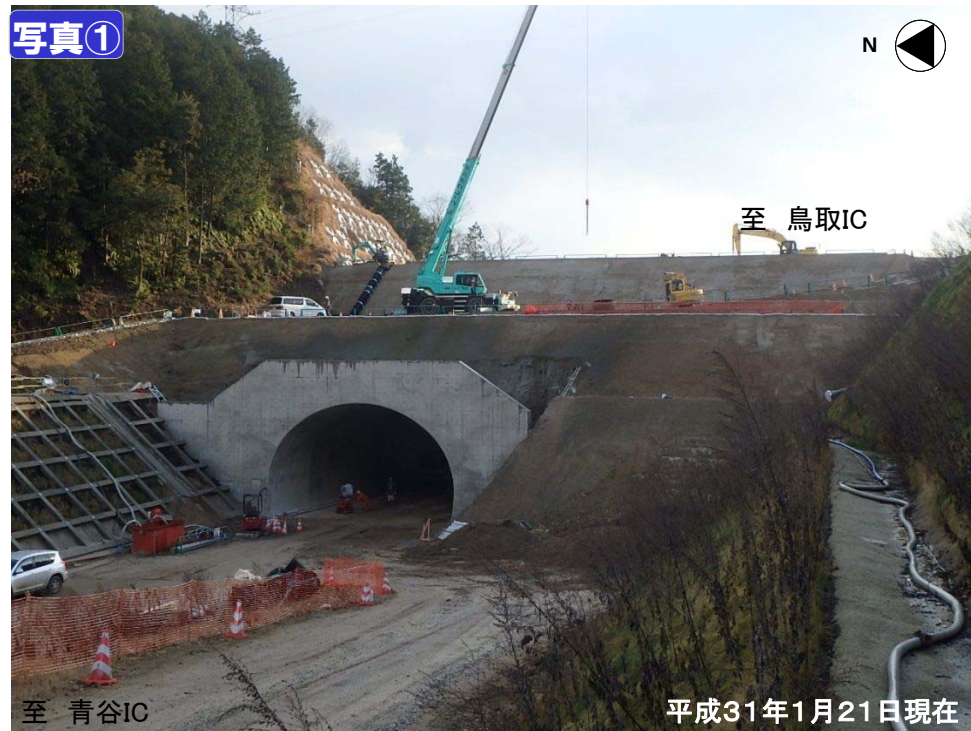
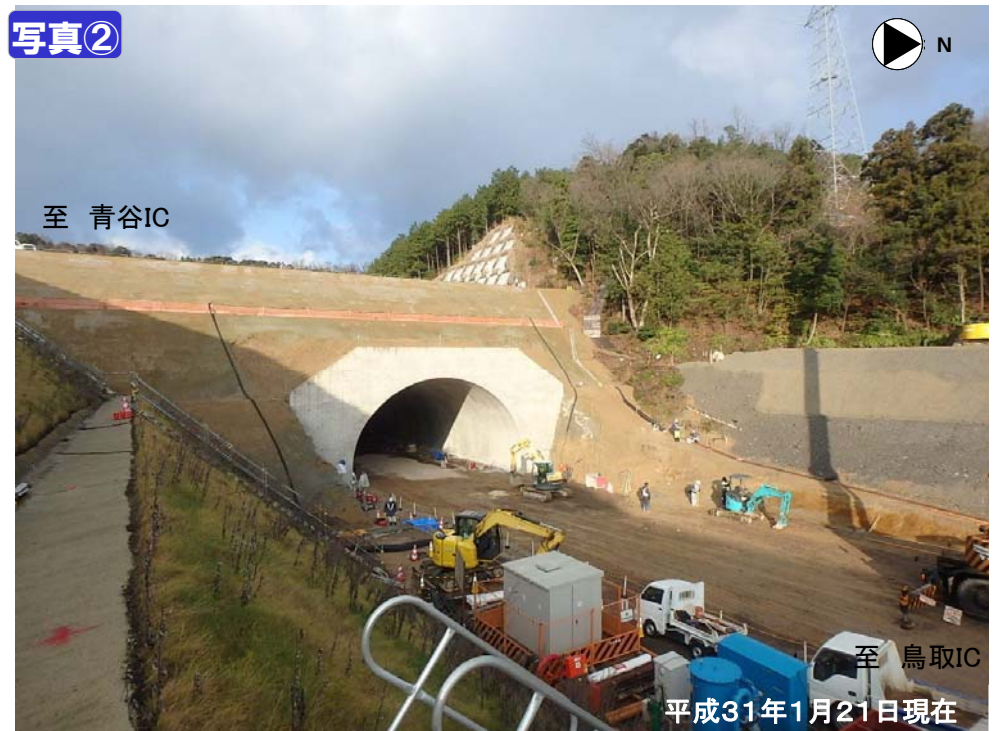
## 現地状況

- ・地盤内にすべり面となりうる熱水変質した薄い粘土が面的に複数存在。
- ・大きく2つのヒン岩層が流れ盤状に存在しており、かつ地質境界部は粘土化。
- ・この粘土部は部分的に膨潤性鉱物を含有。

- ・強風化した深い花崗岩層に雨水等が浸透。
- ・ヒン岩層の地質境界部の粘土層は難透水層を形成。
- ・周辺から地下水の集まりやすい地形であった。

- ・雨水等が強風化花崗岩部より深層部（粘土層上層）へ浸透。その粘土層上層に沿って雨水等が流下し、乾湿が繰り返されることで粘土層が脆弱化。
- ・地盤内の薄く複数存在する粘土層が切土による応力開放に合わせてすべりを発生。

⇒複数の薄い粘土層において変状が存在し、またヒン岩層の地質境界部の粘土層の脆弱化によりすべり範囲が拡大。**複雑で大きな地すべりであることが判明**

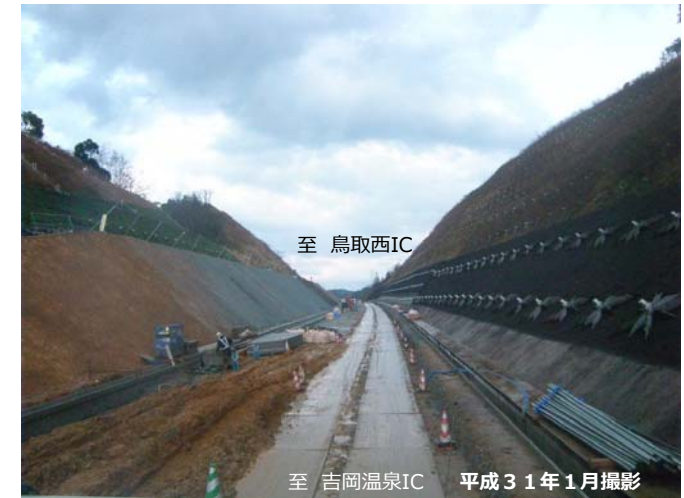
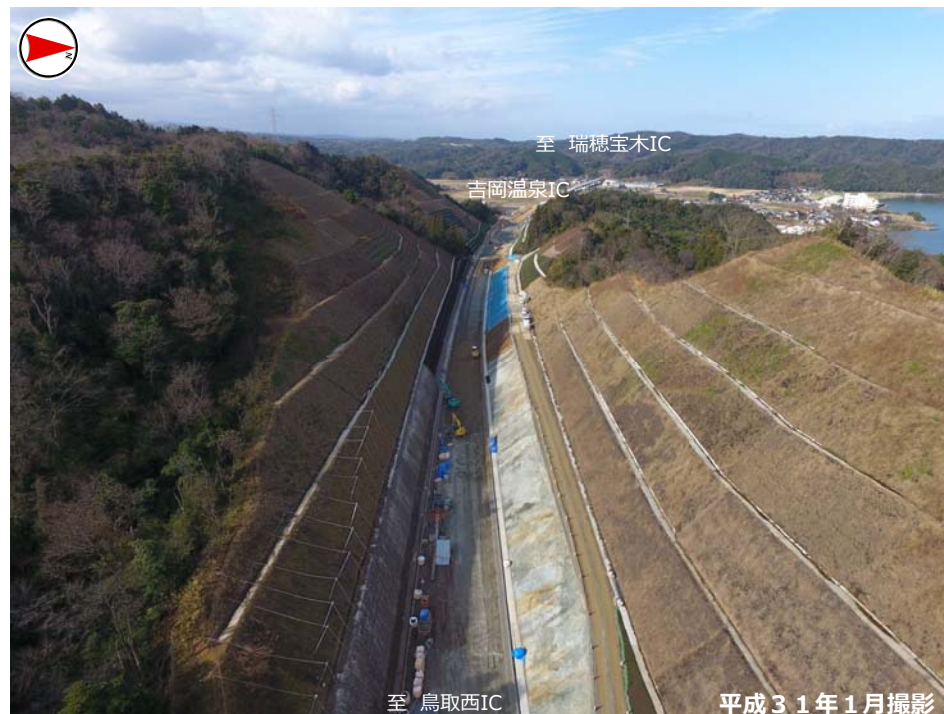
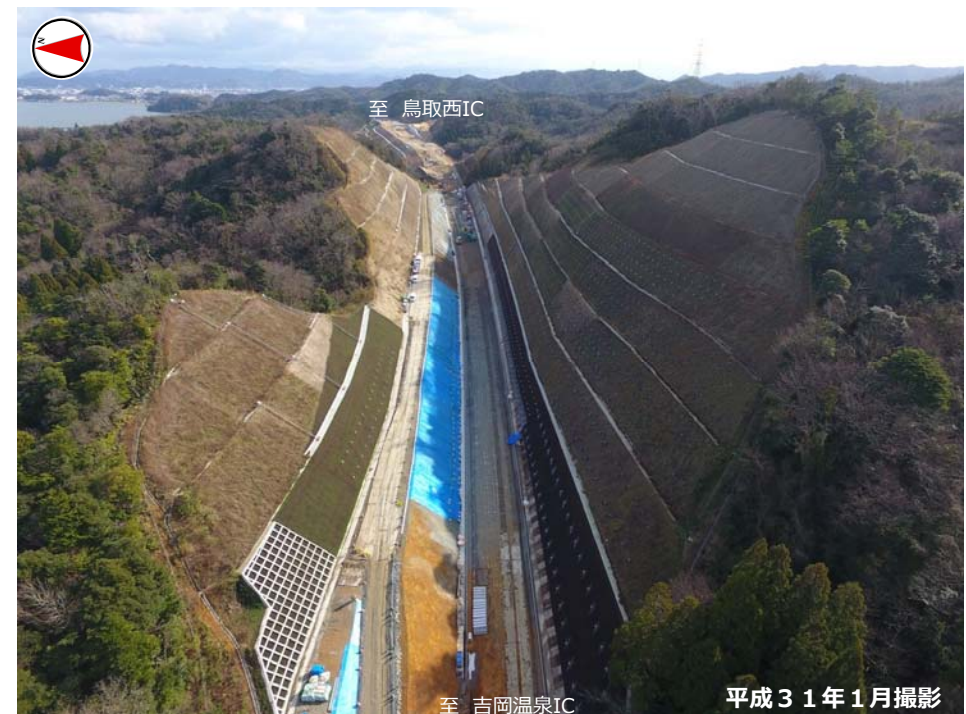
## 現在の状況

- ・現在の状況、及び斜面の経過観測状況について説明
- ・主な委員意見
  - 変状に対し各種対策工が有効に機能しており、安全性が確保された。
