現道工事における保安施設配置図（保安施設を除く）

| 事例番号 | 事故分類 | 交通事故 | |
| 被災内容 | 死亡 | 工事区分（工種） | 情報BOX管路工事 |

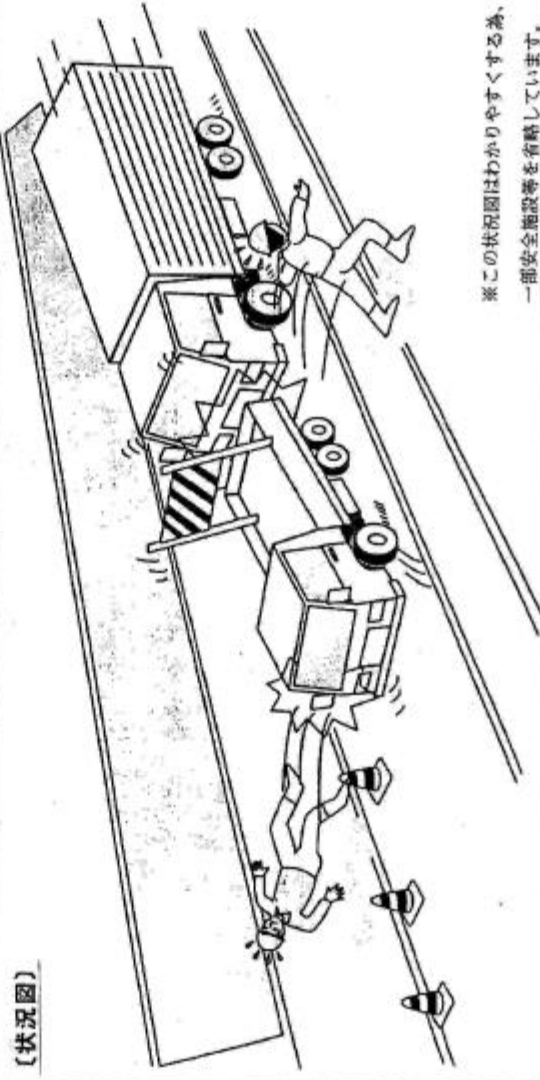
| 事例番号 | 事故分類 | 交通事故 | |
|---|---|---|---|
| <p>〔事故の概要〕</p> <p>情報BOX管路工事の舗装のため片側交互通行に規制していたところ、走行中の大型車が停止線に気づかず、規制車に衝突した。大型車は規制車を約 30 m 跳ね飛ばした後、約 40 m 先の反対車線ののり面に衝突して停車した。大型車が突っ込んできた際に、規制車の手前にいた交通整理員は逃げて難を免れたが、規制車の前方にいたと思われる交代の交通整理員が規制車が大型車に跳ね飛ばされて死亡した。 ※道路使用許可申請（公安委員会）通りの適正な（安全な）交通規制を実施中。</p> | | | |
| 要 因 | 人 的 | ・交通整理員の誘導や規制看板を無視した大型車運転手の間見、前方不注意。 | 対 策 |

| 事例番号 | 事故分類 | 交通事故 | |
|---|---|---|---|
| | | ・安全会議の実施とともに、事故再発防止のための指導の徹底。<br>①規制車の後ろには、不要な作業員、交通整理員は立ち入らないこと。<br>②規制車と作業場所の距離を十分確保すること。<br>③保安施設の確認を交通整理員等に徹底すること。 | |

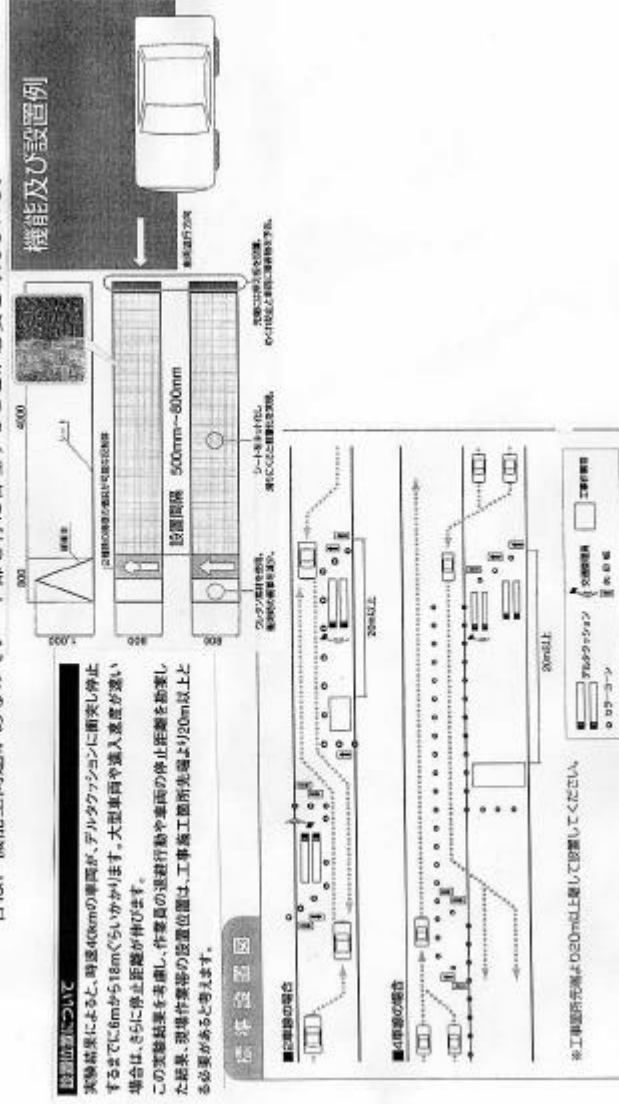
事例②デルタクッションの設置位置。（間隔不足）。

メーカーカタログの抜粋により設置位置は工事施工箇所先端より20 m以上なのでデルタクッションと工事規制車両の間隔が20 m以上、必要であると考えられる。

シート長は4 mなので緩衝体（デルタ部）に巻き付けて、短くしてはいけな<sup>い</sup>と考<sup>え</sup>えられる。また、デルタクッションのシート部が風などにより捲<sup>か</sup>れ上がっている場合は、機能上問題があるのでシート部を特に管理することが必要と考えられる。
