(4)老朽化(補修)事例

② 国が管理する橋梁の補修事例

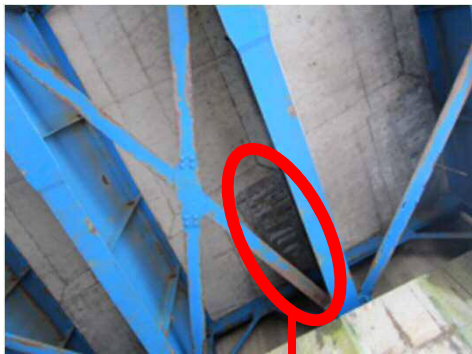
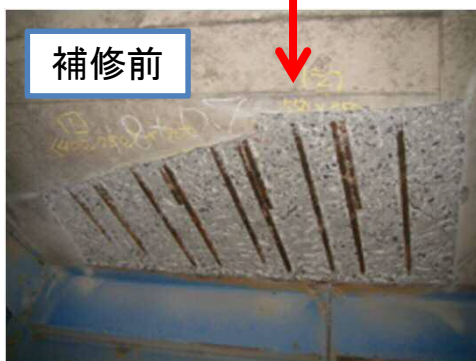
床版下面の損傷
(コンクリートの剥落・鉄筋露出)

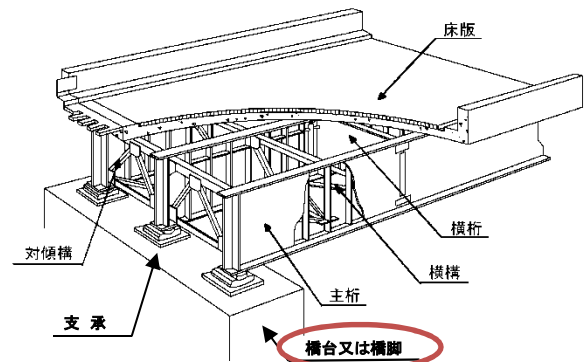
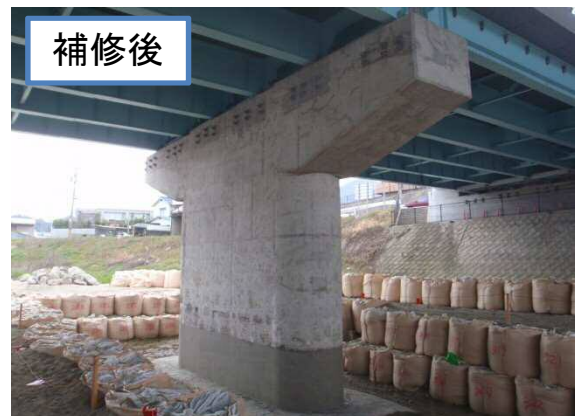
橋脚の補修(断面修復・ひびわれ注入・表面保護等)
