# 二重構造を有する補強土壁の 地震後の状況と補修

平成20年6月14日に発生した岩手・宮城内陸地震により、震央から北西約4.5kmの地点に位置する補強土壁の壁面が変位し、一部の壁面材（コンクリートパネル）が損傷した。この補強土壁は、壁面材と補強盛土体の間に空間を設けており、締固めによる盛土の変形を十分に吸収し、壁面に荷重が伝えない二重構造であった。地震発生から約10ヶ月経過後も壁面変位の増加は見られず、補強土壁は安定した状態であると評価されたため、損傷の大きい箇所の壁面材のみを取替えることとなった。また、補強土壁の補強領域の健全性を検証するため、2次元表面波探査を実施した。本報告では、その補強土壁の変状の状況と、補修工事の状況を述べる。

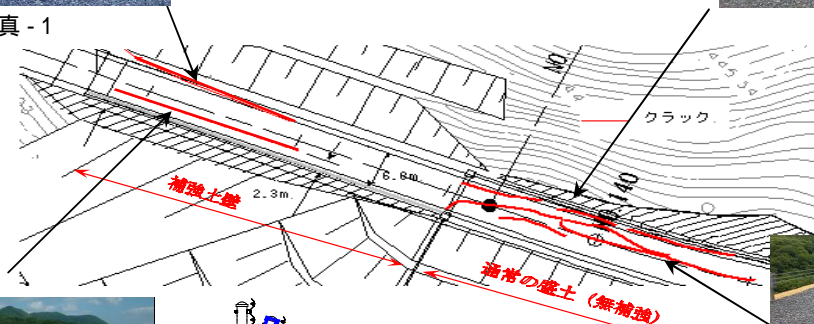
図-4 路面と路肩の変状状況(平面図)

当補強土壁は最大壁高10.6m、延長47.5mである。地震後の路面の状況を図-4中の写真-1~2に示す。補強土壁の補強領域内に、主に2条のクラックが発生した。切盛境界に沿って生じたクラックを写真-1に示す。このクラックを境目として地山側と路面側で最大200mm程度の上下のずれが見られた。道路の中心部に生じたクラックを写真-2に示す。このクラックは相対沈下がほとんどなく、開口のみで、幅は最大100mm程度である。接する通常の盛土（無補強）の路面の変状状況を写真-3に示す。生じたクラックの本数、形状と深さは、補強土壁の変状に比べて非常に大きい。

路肩の変状状況を写真-4に示す。独立防護柵は、地山側に倒れこむ変状が生じている。独立防護柵の位置は、当初の高さから約90mm回転沈下した。

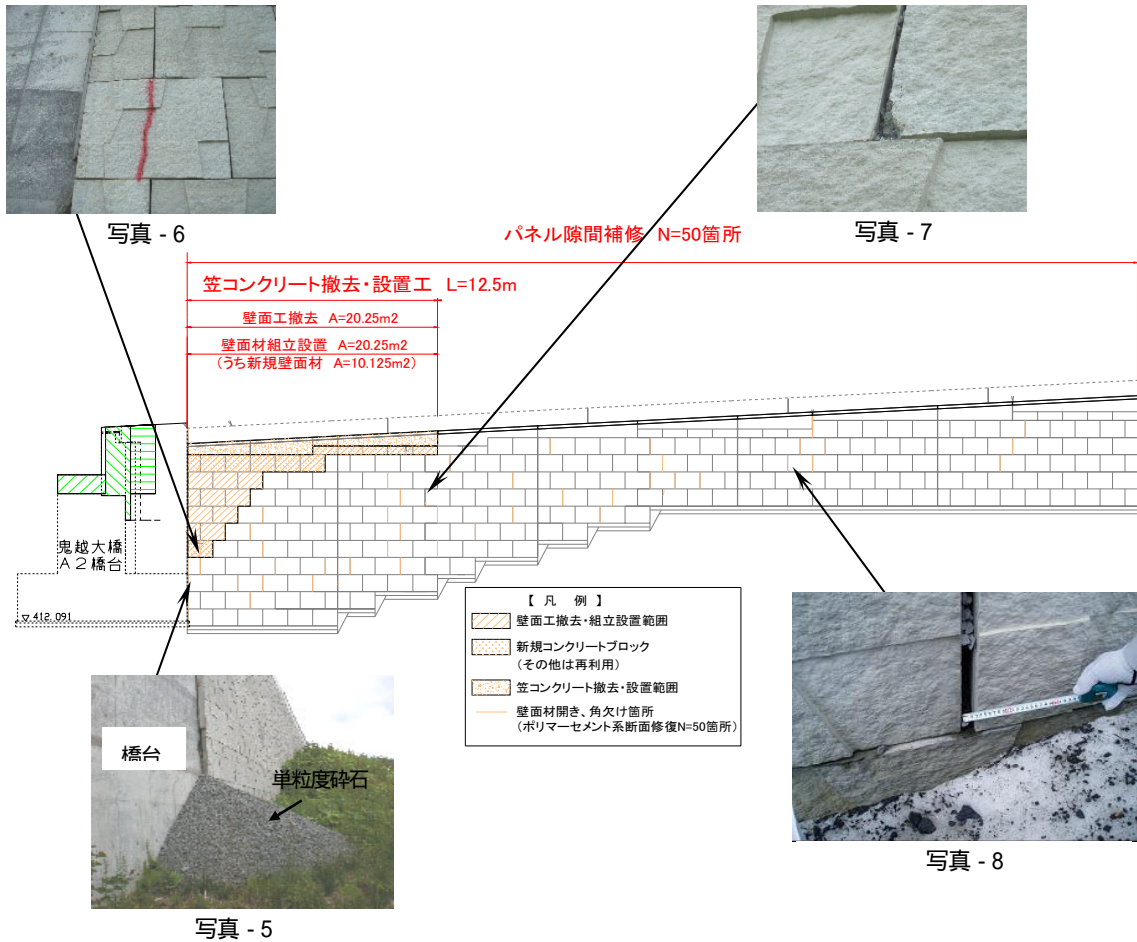
図-5 壁面の変状状況と補修・復旧工事の展開図

壁面全体の変状状況を図-5に示す。写真-5に示すように、補強土壁の壁面が最大170mm程度前方へ変位し、その結果、補強土壁と橋台のすり付け部に隙間が生じて、変形吸収層の単粒度碎石が流出した。一部の壁面材で、ひび割れや角欠けなどが発生した（写真-6、写真-7、写真-8）。

補修・復旧工事の展開図を図 - 5に示す。補強土壁の右側の天端から1段目と2段目と7段目の損傷を受けた壁面材を取替えることとした。壁面材同士の開きと角欠け箇所については、ポリマーセメント系の材料を用いて断面修復を行った。

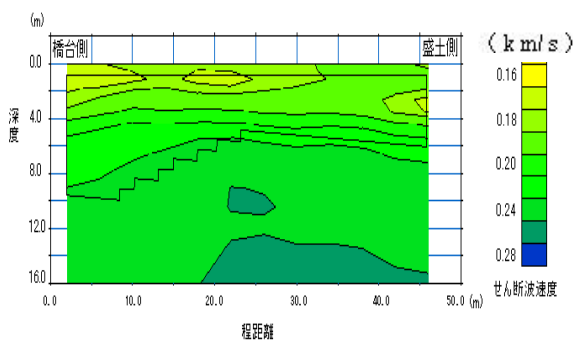
図 - 7 2次元表面波探査の結果  
(せん断波速度分布)

壁面と平行に設置した測線(壁面から3m)の探査結果を図 - 7示す。補強土壁の天端で、せん断波速度が180m/s程度の箇所があり、補強土壁の補強領域の大部分は220~260m/sである。道路橋示方書の換

算式(砂質土:  $V_s=80N^{1/3}$ )から、補強領域のN値は21~34程度と推定される。そのN値から推定される内部摩擦角( $=15+\sqrt{15N}$ )は32~37°であり、地震後の二重構造を有する補強土壁の補強領域は、せん断抵抗力の低下はないと判断された。

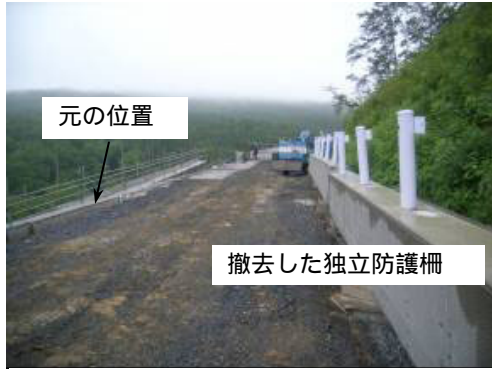
写真 - 10 撤去した独立防護柵

補修手順を以下に示す。 倒れ込んだ独立防護柵を撤去する(写真 - 10)。独立防護柵の本体は損傷せず、再度設置することとなった。 補強土壁の天端笠コンクリートを取壊す(写真 - 11)。 壁面材と補強盛土を繋ぐ壁面固定ベルトを切断する。 所定の位置まで壁面材を取り外し、損傷した壁面材を新しいものに取替える(写真 - 12)。 補強盛土内に残る壁面固定ベルトと壁面材を連結する(写真 - 13)。 所定の高さまで壁面材を取り付け、変形吸収層内に砕石を投入する。 天端笠コンクリートを再構築する。 撤去した独立防護柵を再度設置する。 補強土壁は壁面材と補強盛土体の連結材に柔な部材(繊維製ベルト)を使用しているため、補強盛土体の沈下による変形(250mm程度)に追従でき、壁面材連結部が破断することを防止できた。補修・復旧工事の完成後の状況を写真 - 14に示す。

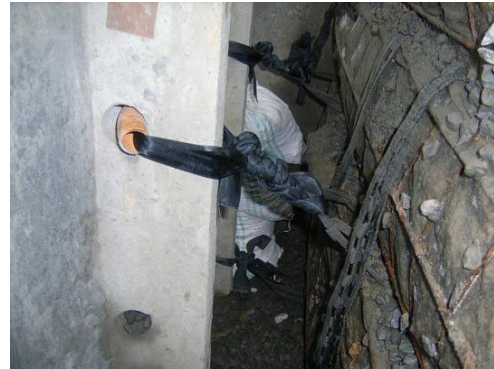
写真 - 13 引抜け防止材の連結

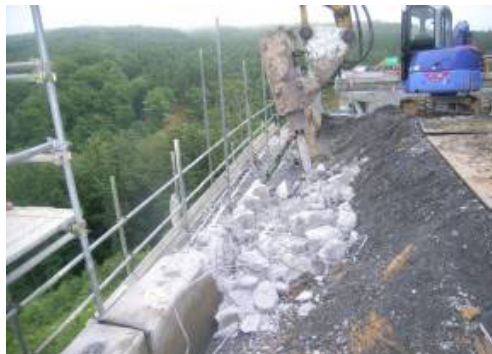
写真 - 11 天端笠コンクリートの取壊し

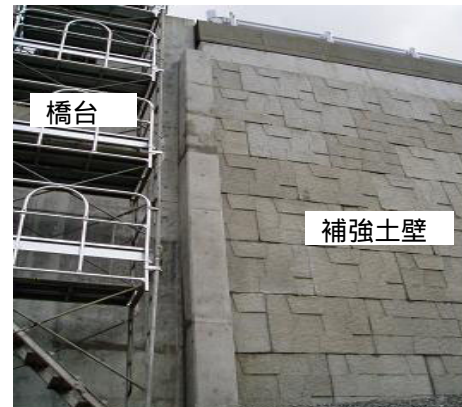
写真 - 14 工事完成後の状況

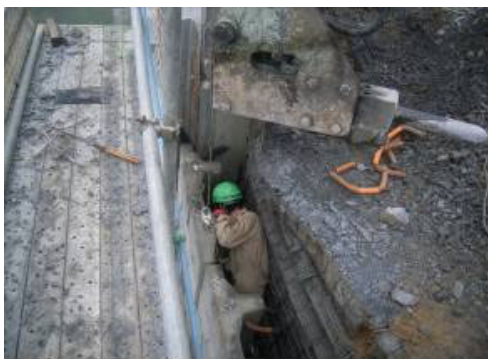
写真 - 12 壁面材の撤去
