3. 亀裂対策検討の経緯

本橋の橋梁形式はゲルバー鋼ランガー橋、補剛桁はトラス構造となっている。床組以外の主部材は全て鋼管で構成され、部材間は溶接接合となっている。（図-3）

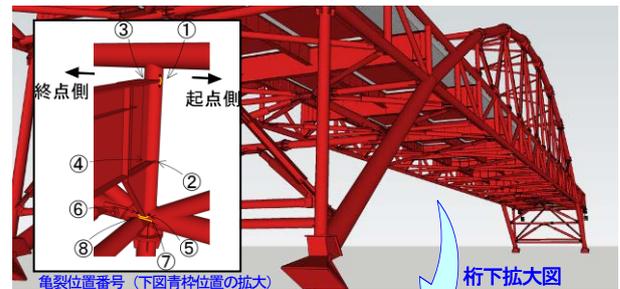
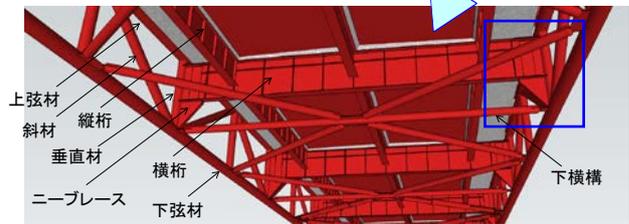
図-3 伊達橋構造概要図及び亀裂発生位置

亀裂発生位置は、I断面の横桁と補剛桁垂直材の接合部である。横桁上フランジ両端の回し溶接部のビードに沿って垂直材側に発生している（図-3 ①～④）。また、

横桁と垂直材の接合部にはニーブレースが配置されており、ニーブレースフランジと補剛桁下弦材の接合部でも、溶接ビードに沿って、下弦材側に亀裂が発生している（図-3 ⑤、⑥）。さらに、支承部の下弦材補剛リブがピンチプレートと接触しており、接触点を起点として亀裂が生じている。亀裂状況の例を写真-1に示す。

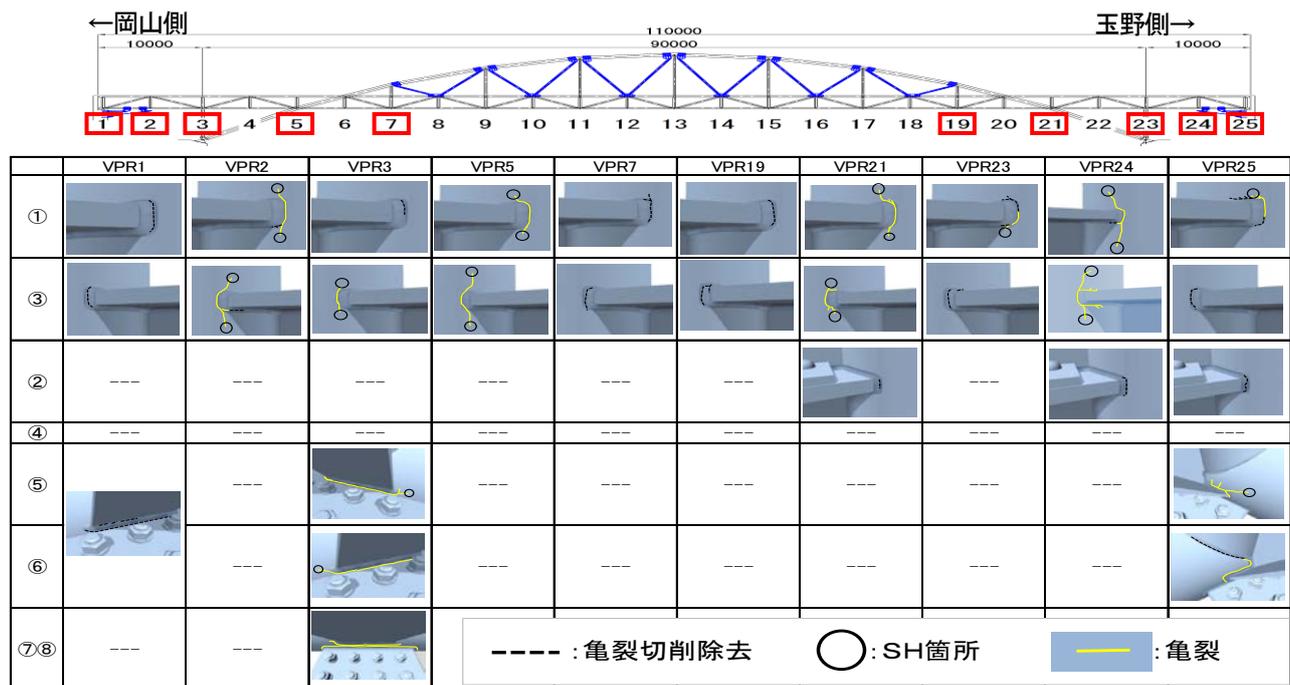
図-4 亀裂一覧図（右側主構に発生した亀裂）

亀裂発生位置および亀裂形状スケッチを図-4に示す。亀裂は、支間中央を中心に起終点側対称で、かつ左右対称に分布していることから、橋梁の構造特性が亀裂の原因となっていることが推測される。次節以降に亀裂原因の推定結果を示す。

なお、図-4は代表して右側主構に発生した亀裂を示したものであり、左側主構にも同様に亀裂が発生している。

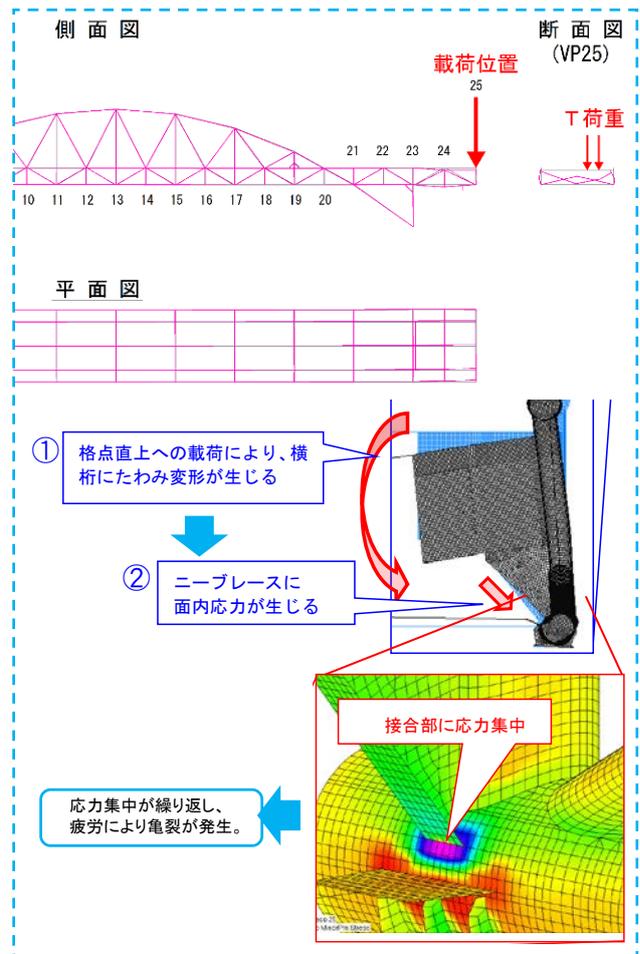
図-6 ニーブレースと下弦材接合部の亀裂原因

(c) ニーブレースと下弦材接合部の亀裂原因
 ニーブレースと下弦材接合部の亀裂は、格点（横桁位置）の直上に車両が載った時の横桁のたわみ変形により、ニーブレースが下弦材を押し込み、接合部に局部応力が生じることが原因と考えられる。（図-6）

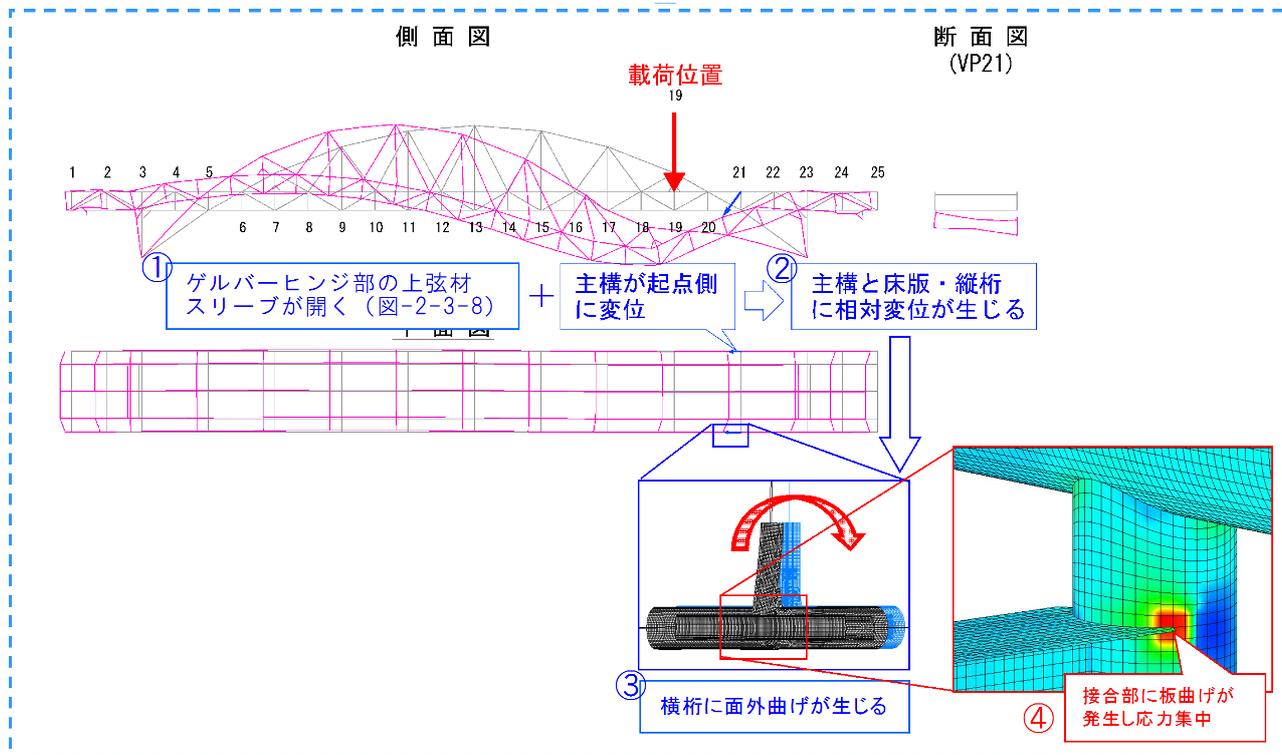
図-5 横桁と垂直材接合部の亀裂原因

次の2つの要因が複合して横桁が橋軸方向に面外変形することで、横桁と垂直材の接合部に高い応力が発生すること原因と推定される。

- ・活荷重によるたわみ変形に伴う、床組・床版と補剛桁の間の相対変位により、横桁が橋軸方向に面外変形する。
- ・アーチ径間のたわみ変形に伴うゲルバーヒンジ部の回轉變位により、縦桁と補剛桁の間に相対変位が生じ、縦桁と補剛桁を結ぶ横桁に面外変形が発生する。

前述の全体系の変形挙動における横桁面外変形により、横桁と補剛桁垂直材の接合部（横桁フランジ両端）には高い局部応力が発生する。
