パイピングによる 河川堤防の変形に関する研究

森 啓年¹

¹山口大学大学院 創成科学研究科 准教授.

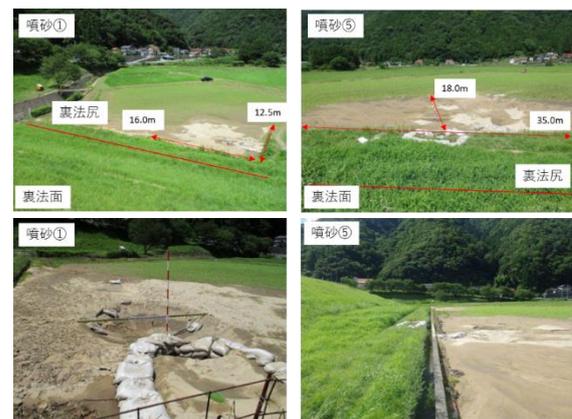
現地調査は、2018年7月豪雨、2020年7月豪雨の際に繰り返しパイピングに伴う噴砂が発生した江の川右岸15.0k付近を対象として実施した（図-1、2）。なお、3年間で2回繰り返し高い水位を経験し、噴砂が繰り返し発生したにも関わらず、河川堤防の変形はみられなかった。

図-1 2018年7月豪雨時被災状況（中国地整提供）

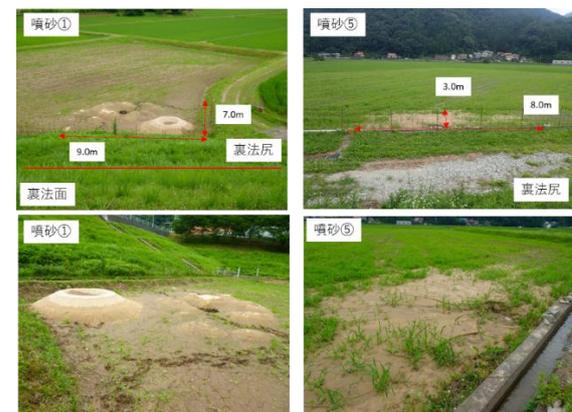
図-2 2020年7月豪雨時被災状況

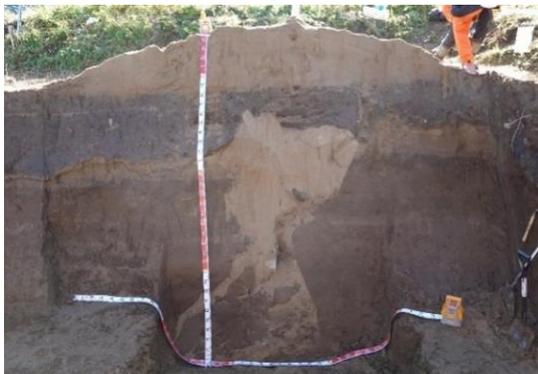
河川堤防の基礎地盤の変状を把握するために、噴砂発生箇所を中心に開削調査を2020年7月豪雨後に実施した。その結果、図-3の開削断面に示す様に、噴砂発生箇所の

直下には、基礎地盤の被覆土となるUc層を貫く幅1mを超える砂柱が存在していることが観察された。図4に示す様に、被覆土下の砂質土層及び礫質土層を構成する砂粒子がこの砂柱を通じ、噴砂となって噴出していることが確認された。一方、噴砂量が最も大きな地点の開削断面であっても、パイピングに起因する基礎地盤の被覆土Uc層の沈下や変形は確認されず、前述の様に周辺の河川堤防の変形もみられなかった。

図-3 開削断面（噴砂量最大地点）

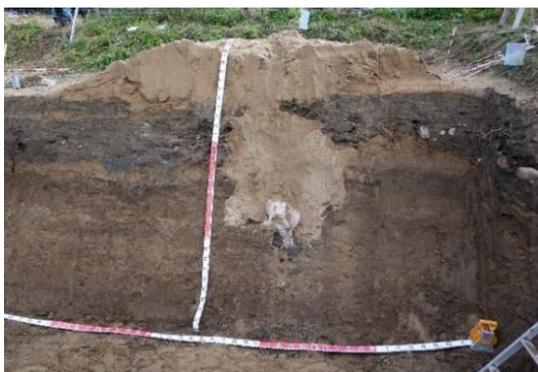
図-4 開削断面（噴砂・砂柱接続地点）

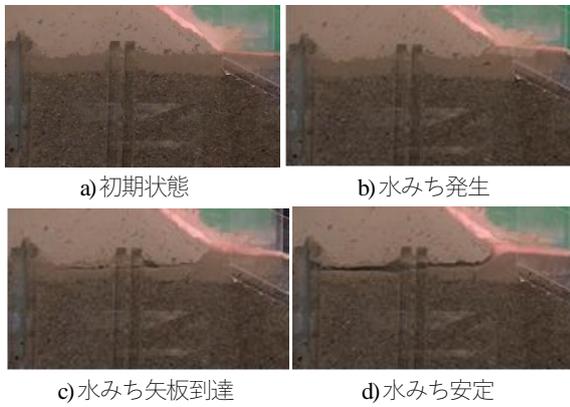
代表的な実験ケース3の実験状況を図-6に示す。いずれのケースにおいても、水位上昇に伴い噴砂と水みちが発生し、その後水みちは浮き型遮水矢板の位置まで発達した。そして、水みちが安定し、漏水量がほぼ一定の段階となった。なお、河川堤防の変形は、水みち上部の堤体は沈下するものの、他の部分の堤体は変形がみられなかった。

図-6 実験状況 (ケース3)

模型実験の結果、浮き型遮水矢板により、水みちの進行を止め、堤防の変形を抑制することが確認された。また、法尻に比較的近い方に設置すると、根入れ深さに左右されず川裏法尻の間隙水圧の上昇や漏水量を抑制することが示唆された。

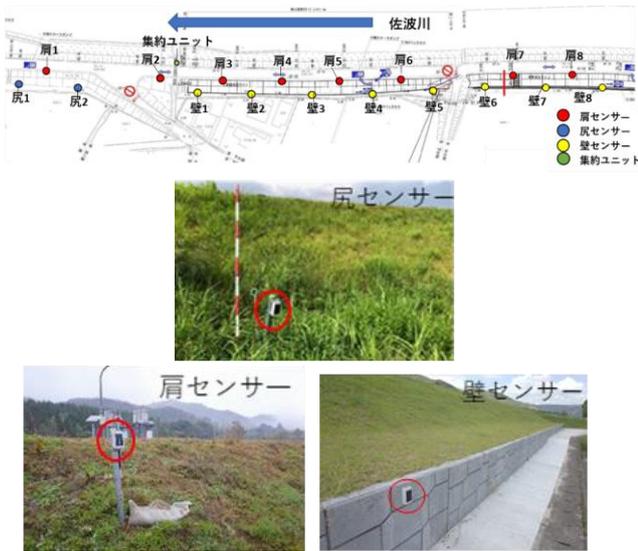
図-11 に示す様に、ワイヤレス傾斜計は対象堤防の川裏法面に千鳥状に設置した。具体的に無体策区間の法肩(肩センサー)に1箇所、法尻(尻センサー)に2箇所、対策済区間の法肩(肩センサー)に7箇所、堤内基盤排水工法の擁壁(壁センサー)に8箇所設置し、傾きの変化を観測した。それらを集約し、サーバーに送信する集約ユニットは区間 A 及び B の境界に存在する排水樋門に設置している。

図-11 対象堤防とワイヤレス傾斜計設置状況
