シェッド、大型カルバート
個別施設計画
2024年度版

中国地方整備局 道路保全企画G

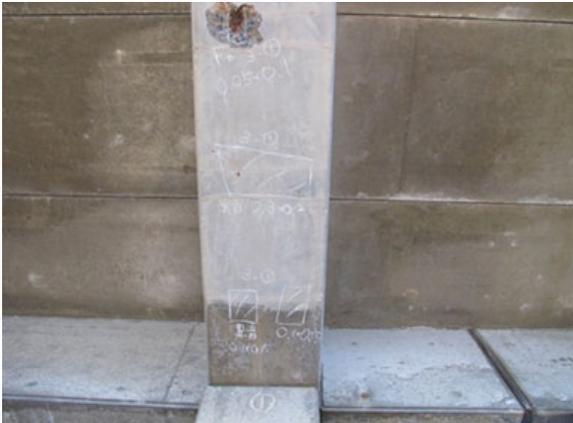
①主梁部のうき、はく離(鉄筋露出)

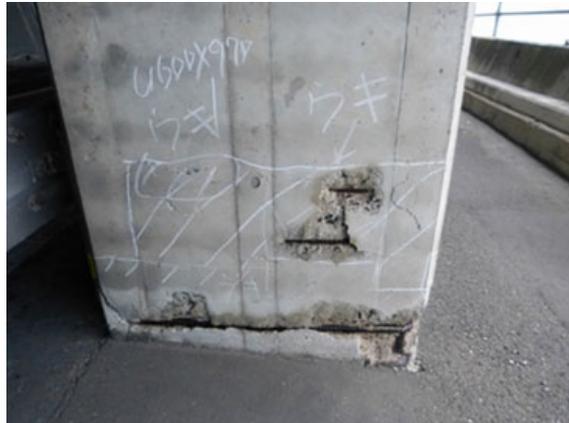
②柱部のうき、はく離(鉄筋露出)

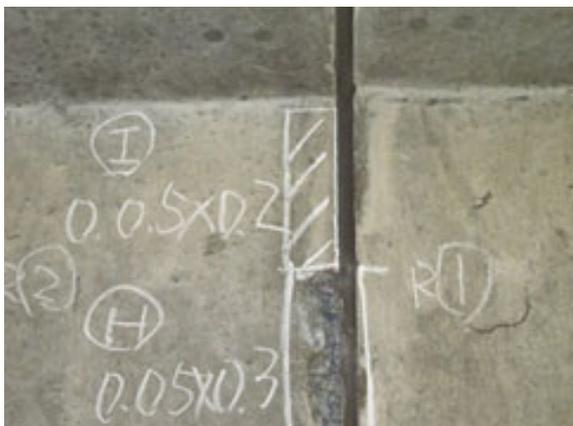
③横梁部のうき、はく離(鉄筋露出)

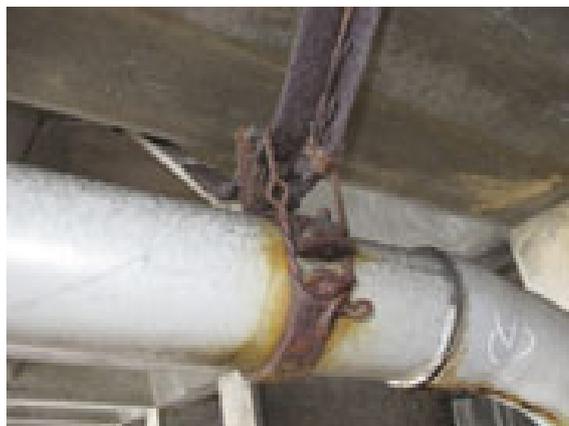
④排水管取付金具の腐食

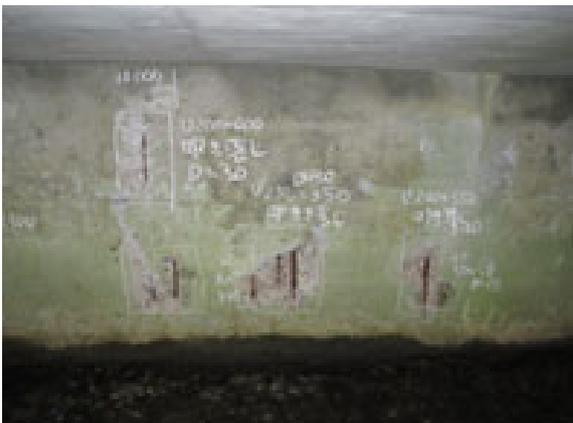
①側壁部のうき、はく離(鉄筋露出)

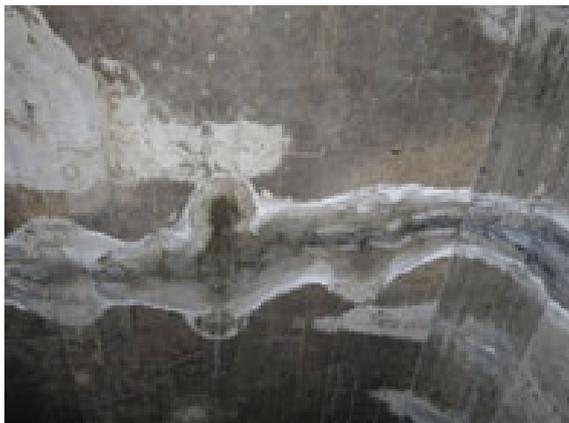
②頂版部のひび割れと漏水
