平成30年7月豪雨による中国地方整備局管内の出水概況 平成30年8月10日(金)

岡山県倉敷市真備町における浸水状況
(平成30年7月8日(日):国土交通省撮影)

国土を**整**え、全力で**備**える
国土交通省
中国地方整備局 河川部

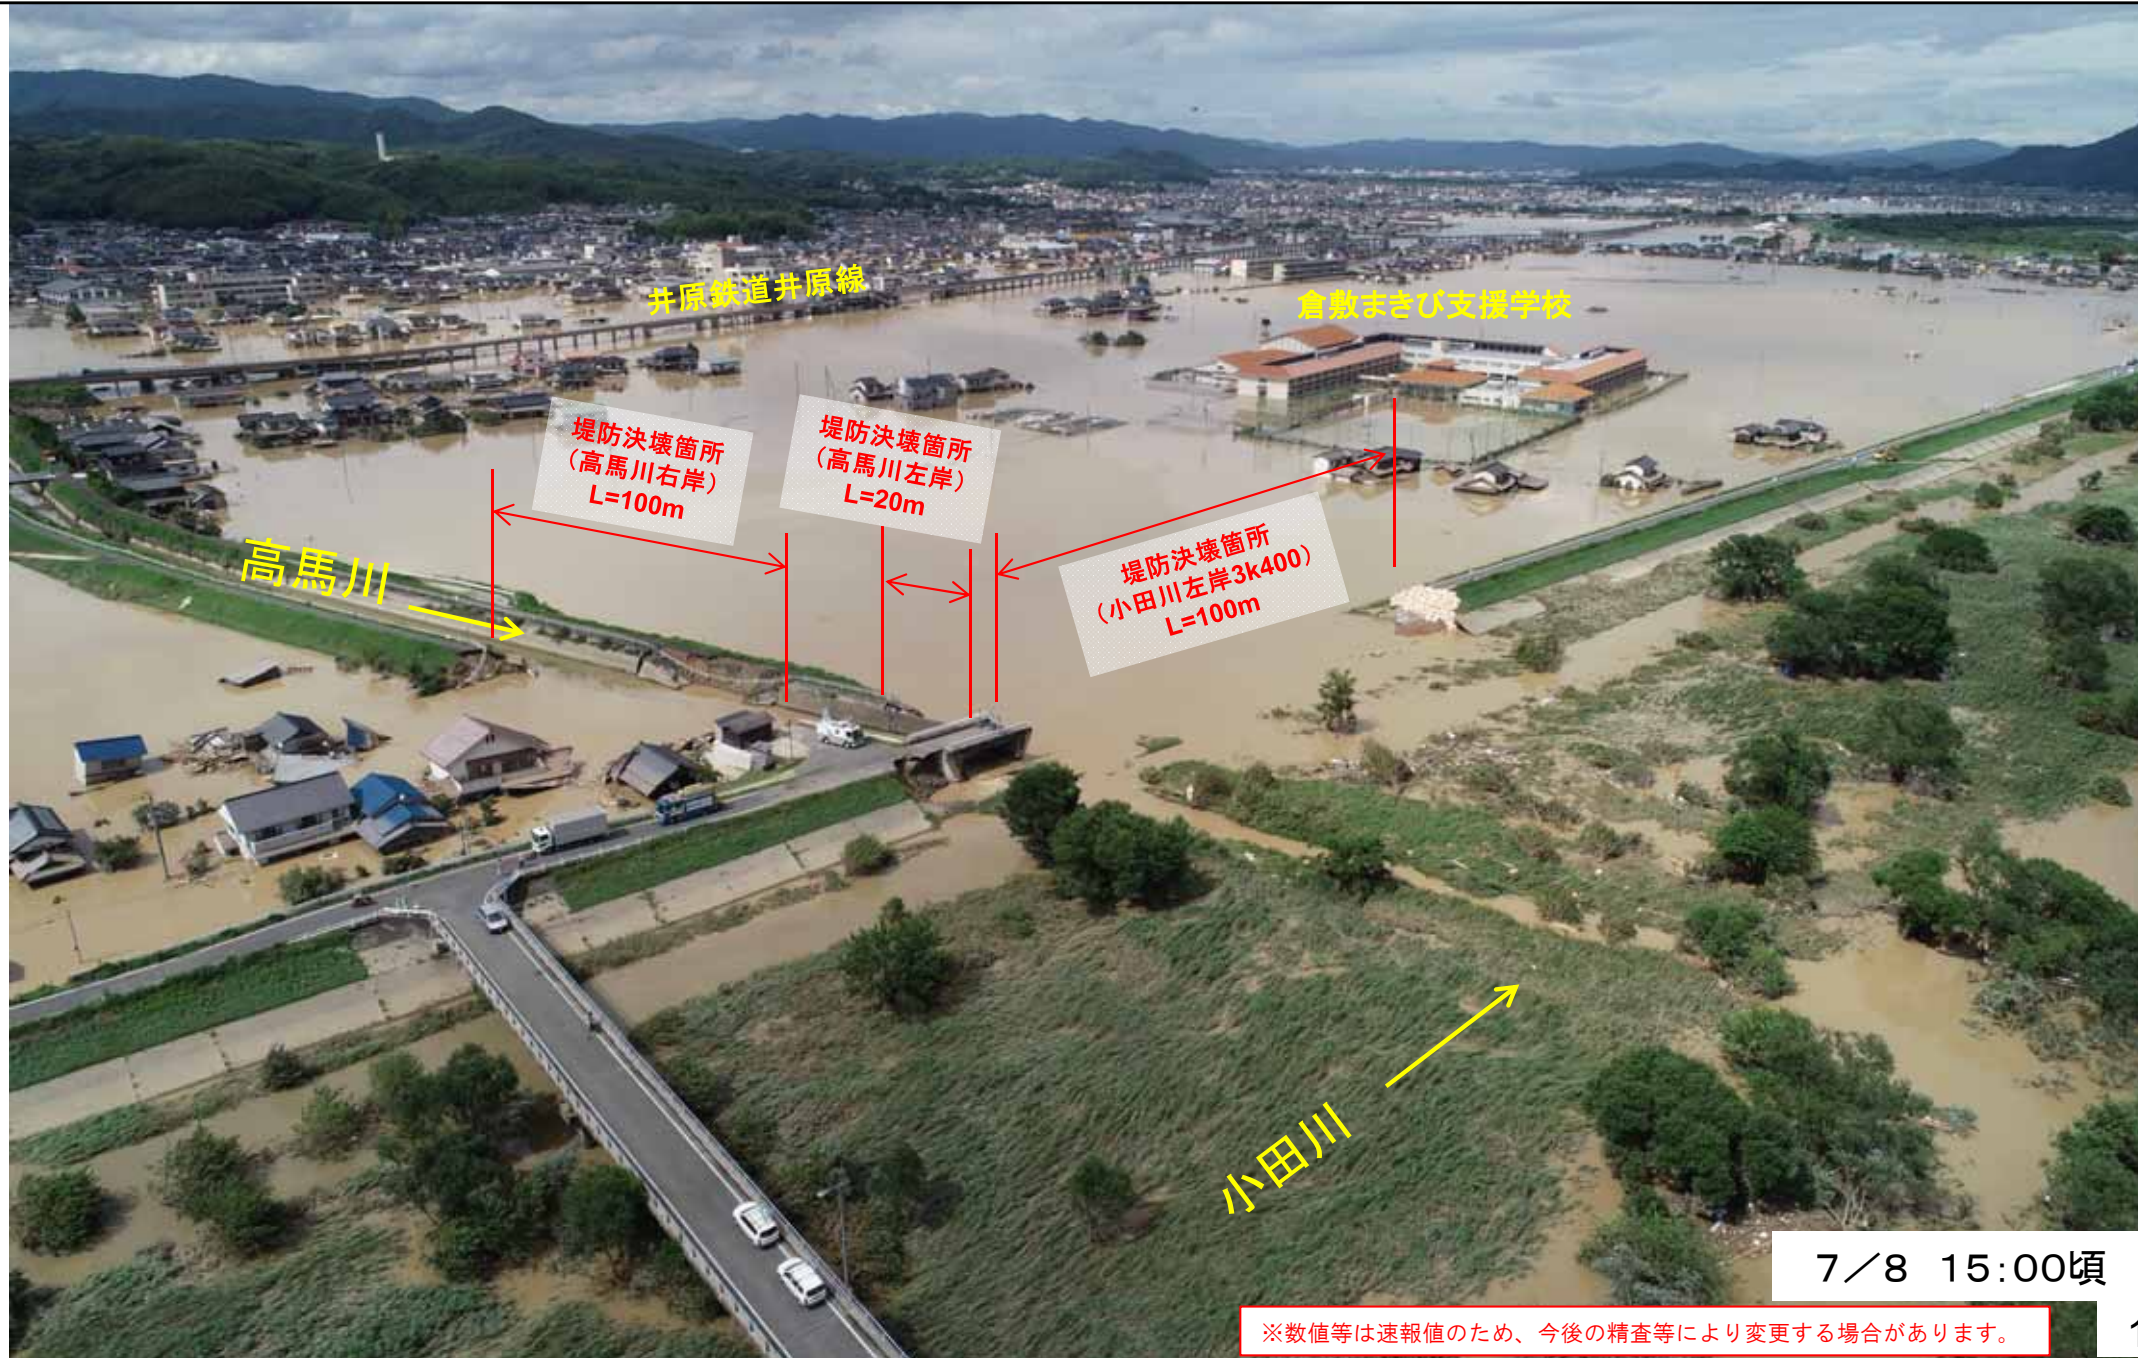
氾濫状況(高梁川水系小田川左岸3k400)

■小田川左岸3k400付近の堤防決壊のほか、支川の高馬川(県管理区間)においても2箇所で堤防が決壊し、多数の家屋等が浸水しました。

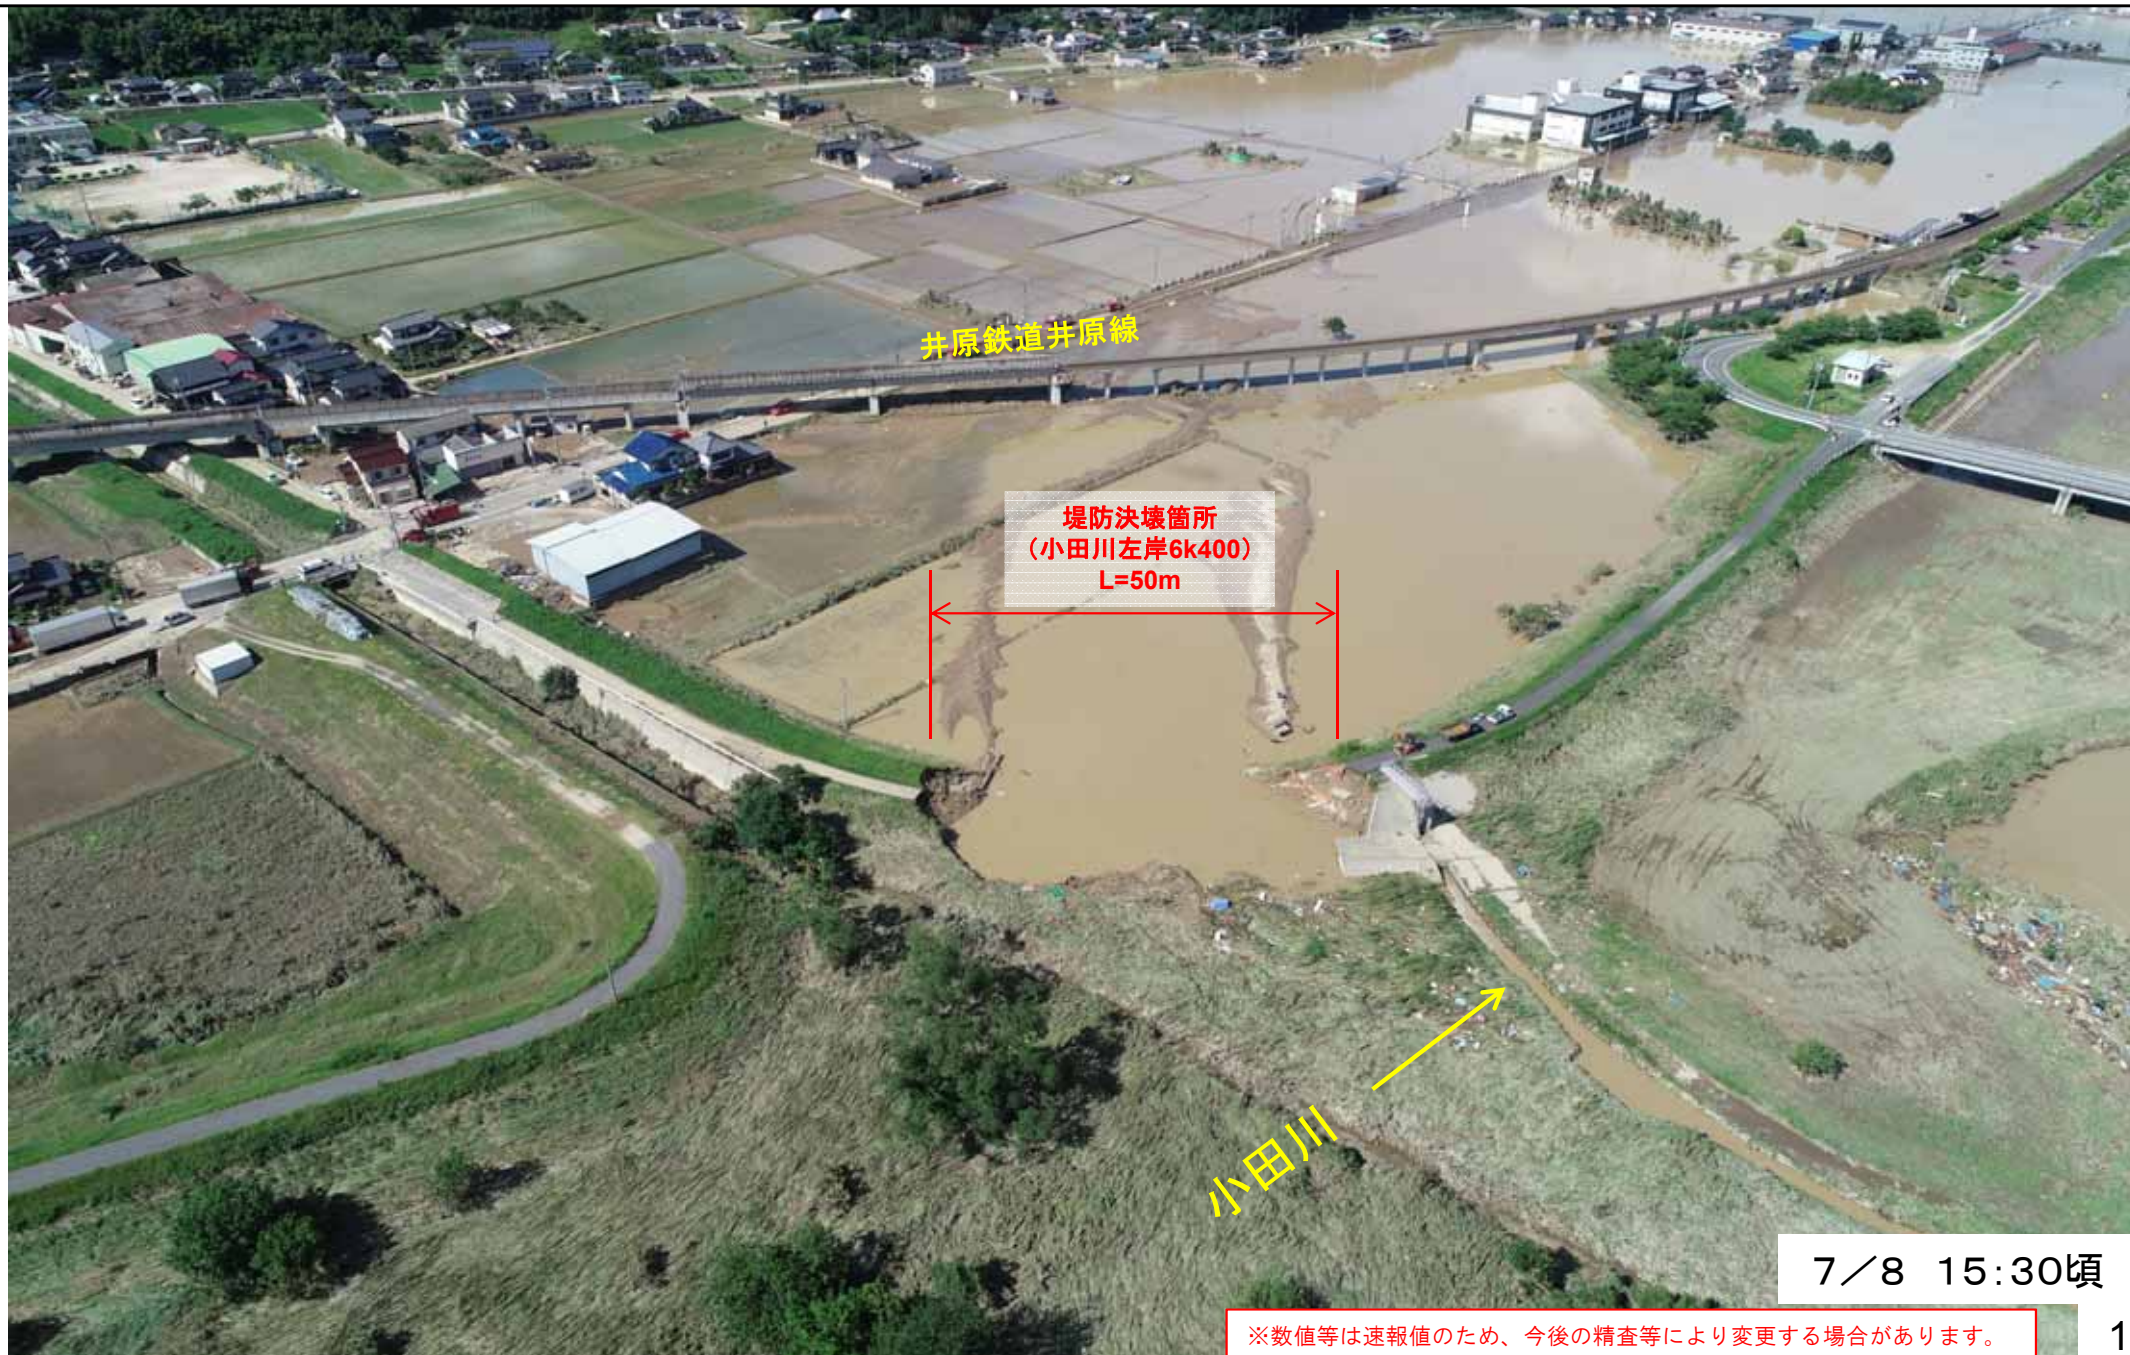
氾濫状況(高梁川水系小田川左岸6k400)

■小田川左岸6k400付近で堤防が決壊し、多数の家屋等が浸水しました。

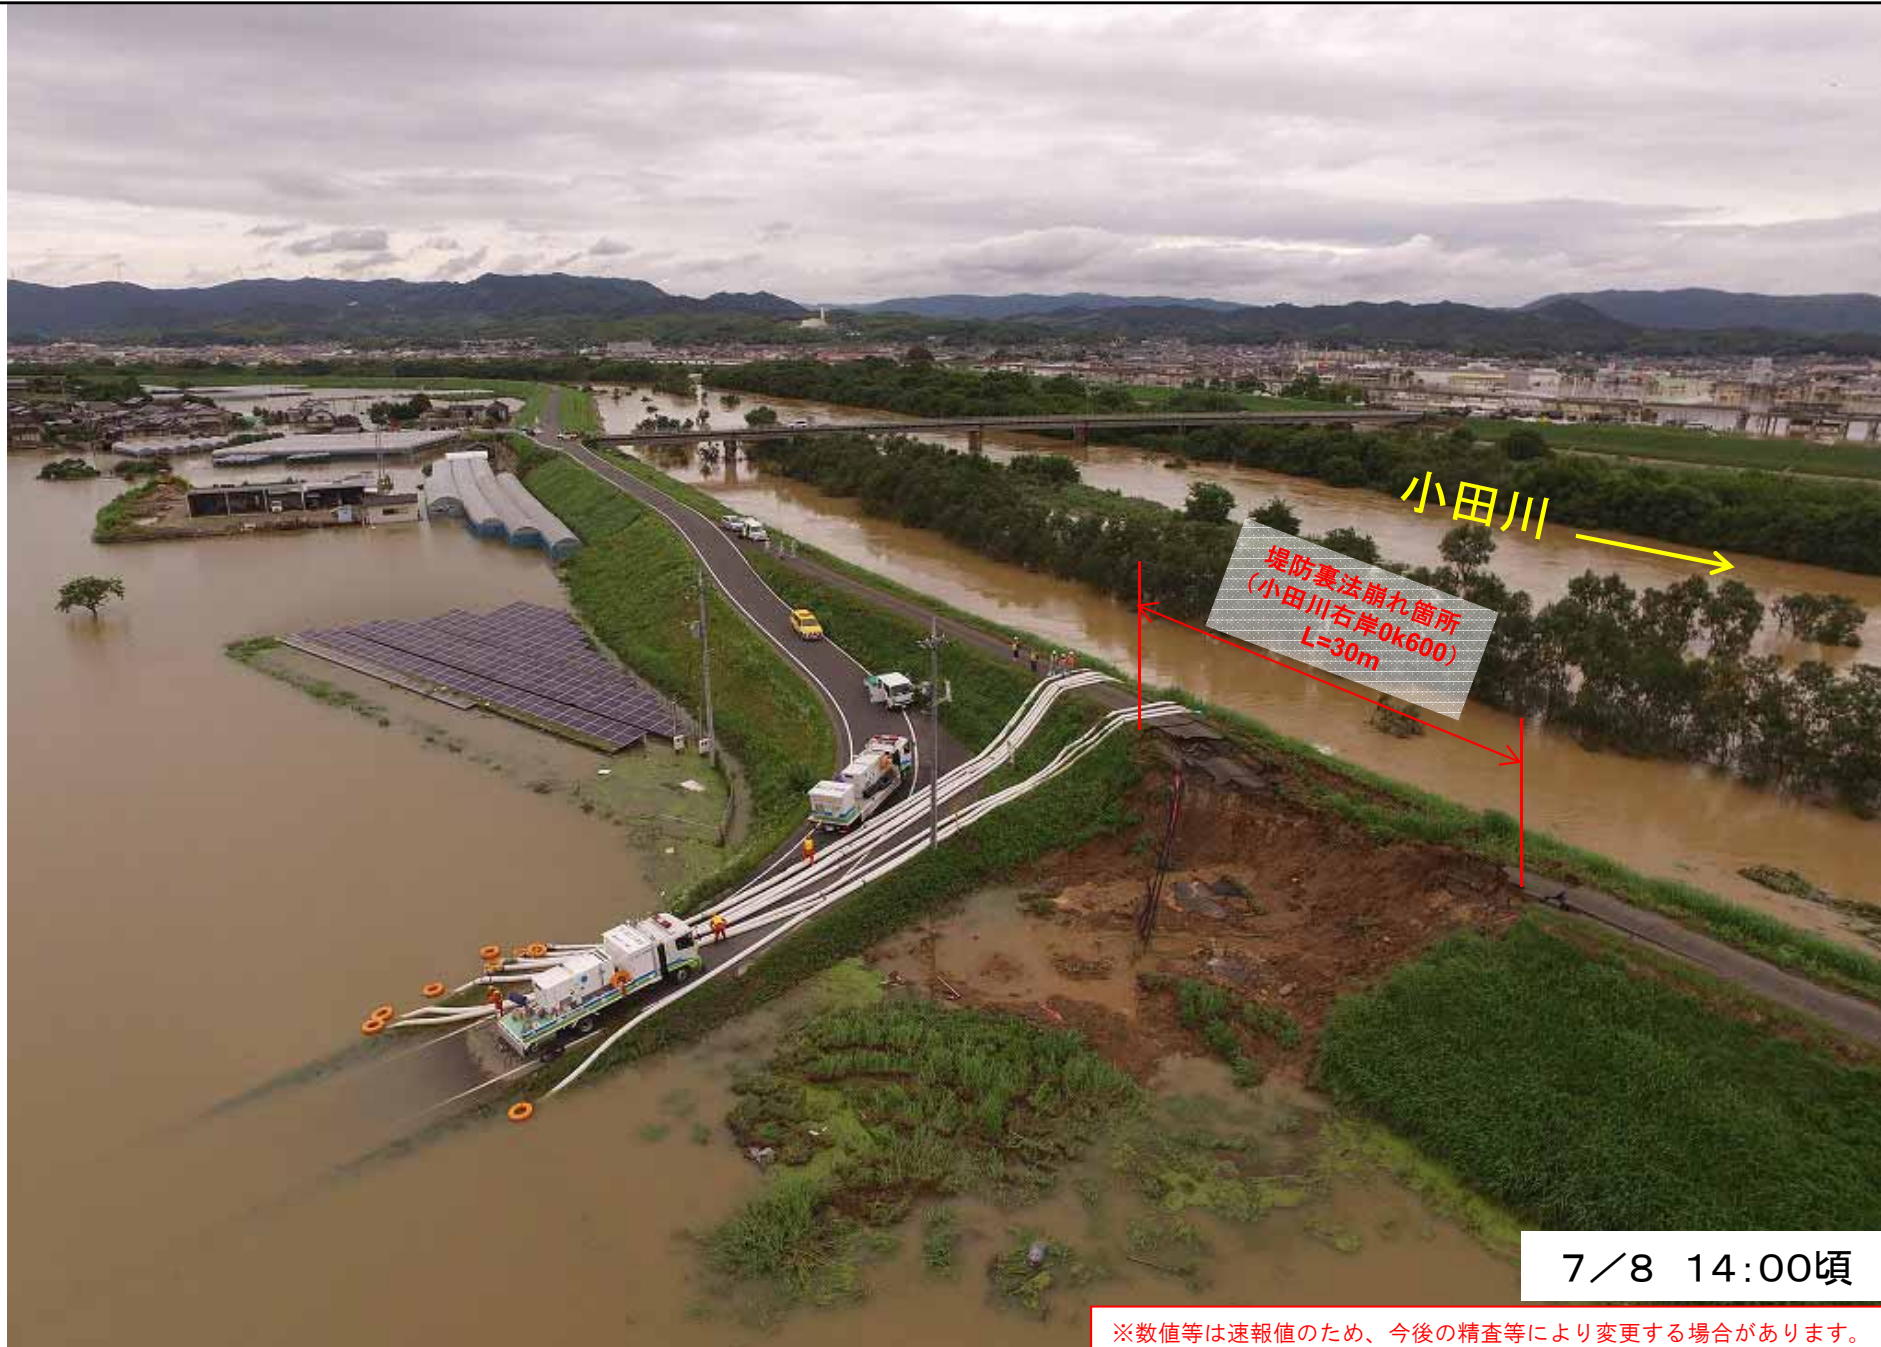
堤防等の主な被害(高梁川水系小田川右岸0k600 堤防裏法崩れ)

■小田川右岸0k600付近で堤防の裏法崩れが発生しました。

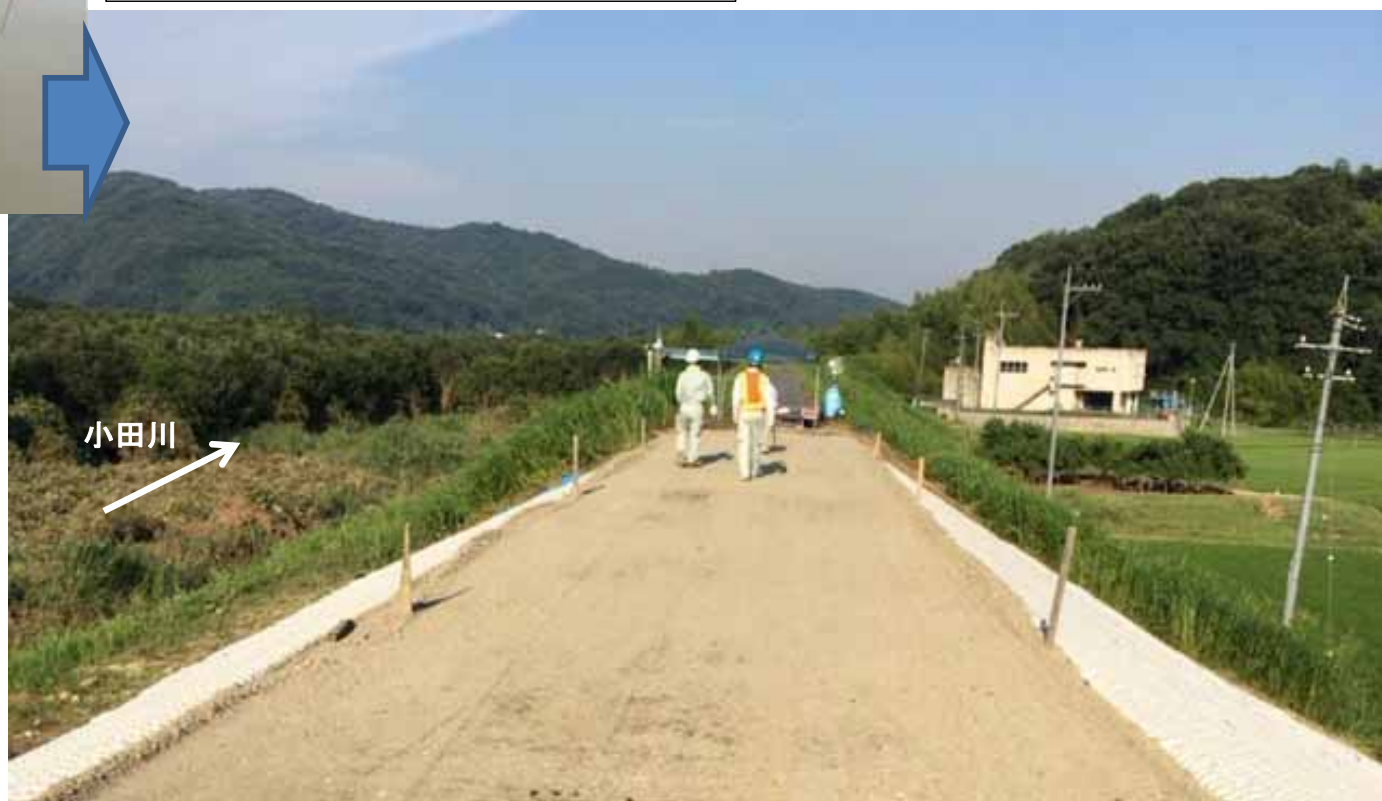
堤防裏法崩れ箇所の緊急対策工事(高梁川水系小田川右岸0k600)

堤防裏法崩れ状況(7月7日)

■小田川右岸0k600(倉敷市真備町川辺地先)の堤防裏法崩れ箇所において、24時間体制で緊急対策工事を実施しました。

緊急対策工事完成状況(7月16日)

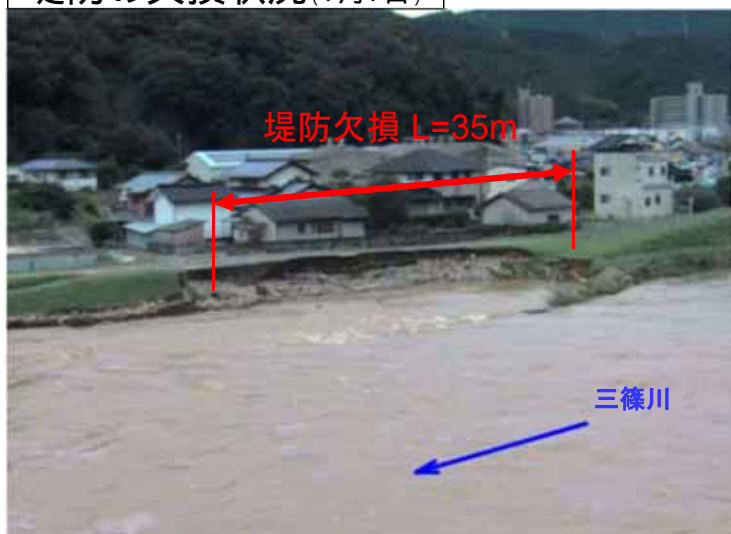
堤防の欠損箇所の緊急対策工事(太田川水系三篠川右岸4k200)

堤防の欠損状況(7月7日)

■ みさがわ三篠川右岸4k200(広島県広島市安佐北区上深川地先) あさきたくかみふかわの堤防欠損箇所において、24時間体制で緊急対策工事を実施しました。

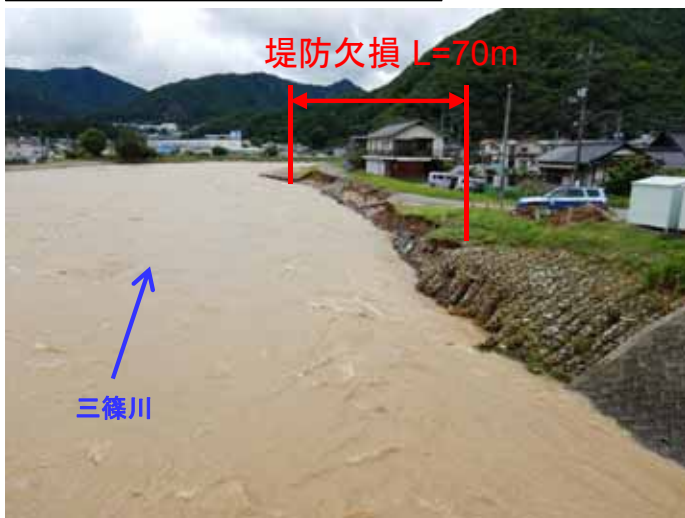
堤防の欠損箇所の緊急対策工事(太田川水系三篠川右岸5k600)

堤防の欠損状況(7月7日)

■三篠川右岸5k600(広島県広島市安佐北区上深川地先)の堤防欠損箇所において、24時間体制で緊急対策工事を実施しました。

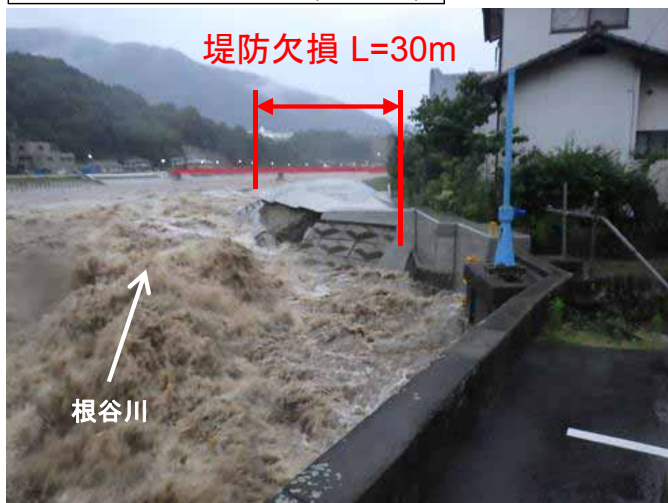
堤防の欠損箇所の緊急対策工事(太田川水系根谷川右岸4k200)

堤防の欠損状況(7月6日)

ねのたに がわ あさきたくかべ
■根谷川右岸4k200(広島県広島市安佐北区可部3丁目地先)の堤防欠損箇所において、24時間体制で緊急対策工事を実施しました。

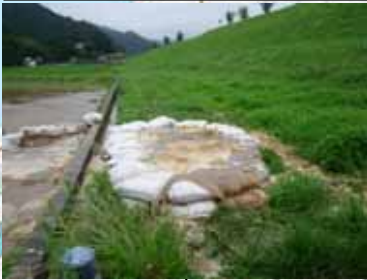
【漏水】L=230m
 江の川 右岸15k200付近

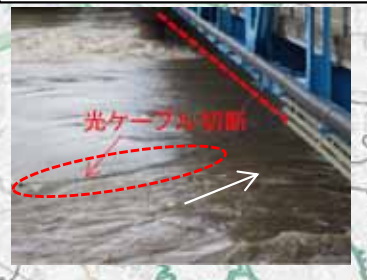
【光ケーブル切断】L=1000m
 江の川 左右岸46k100付近

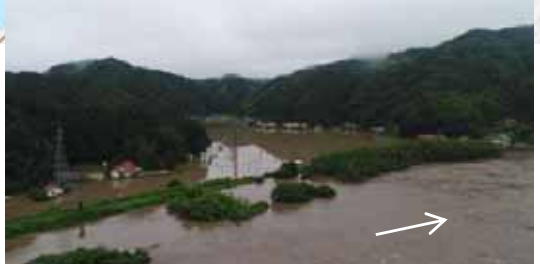
【溢水】
 江の川 左岸8k800付近

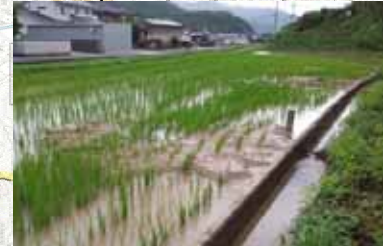
【基盤漏水】L=181m
吉井川右岸16k400付近

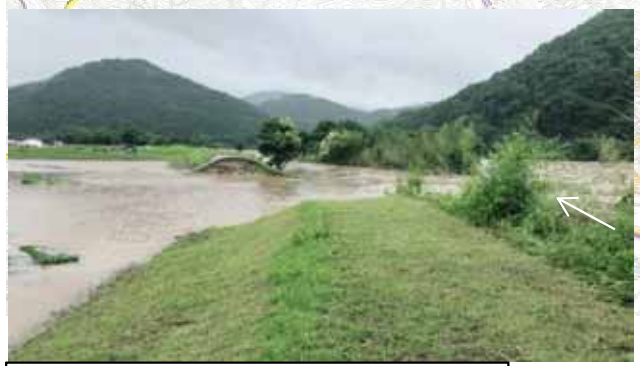
【堤防決壊】L=48m
旭川左岸27k800付近(県管理区間)
