## 第3回 高梁川水系小田川堤防調査委員会

資料-2-1 被災要因の分析（小田川）

資料-2-2 被災要因の分析（末政川、高馬川、真谷川）

# 第3回 高梁川水系小田川堤防調査委員会

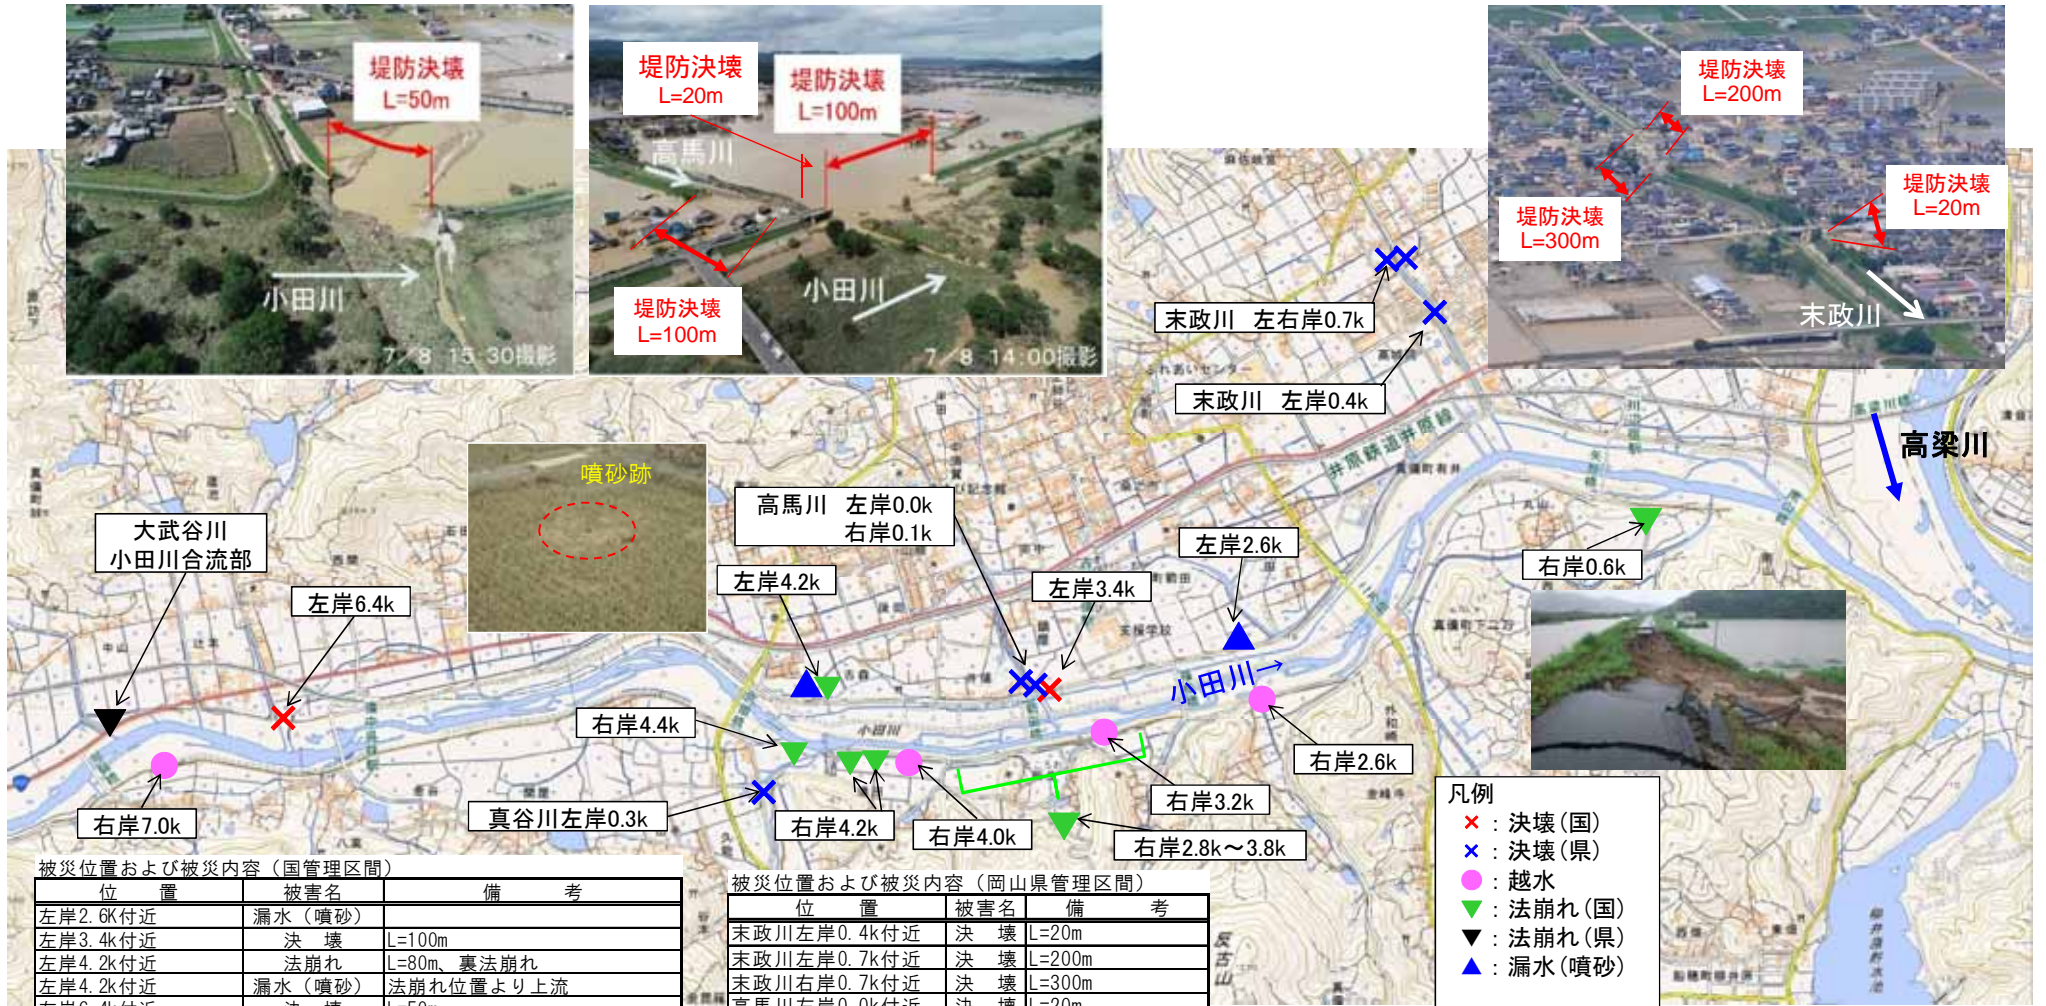
被災位置および被災内容（国管理区間）

- 国管理河川の小田川（2箇所）、県管理河川の末政川（3箇所）、高馬川（2箇所）、真谷川（1箇所）において、合計8箇所の堤防の決壊が発生した。
- 小田川右岸では、越水や法崩れ等の施設被害が多数発生している。また、小田川左岸では堤内地側に噴砂が確認されている。

位置	被害名	備考
左岸2.6k付近	漏水（噴砂）	
左岸3.4k付近	決壊	L=100m
左岸4.2k付近	法崩れ	L=80m、裏法崩れ
左岸4.2k付近	漏水（噴砂）	法崩れ位置より上流
左岸6.4k付近	決壊	L=50m
右岸0.6k付近	法崩れ	L=30m、裏法崩れ
右岸2.6k付近	越水	
右岸3.2k付近	越水	
右岸2.8k～3.8k付近	法崩れ	L=1,000m（点在）、裏法崩れ
右岸4.0k付近	越水	
右岸4.2k付近	法崩れ	L=15m、裏法崩れ
右岸4.2k付近	法崩れ	L=16m、裏法崩れ
右岸4.4k付近	法崩れ	L=70m、裏法崩れ
右岸7.0k付近	越水

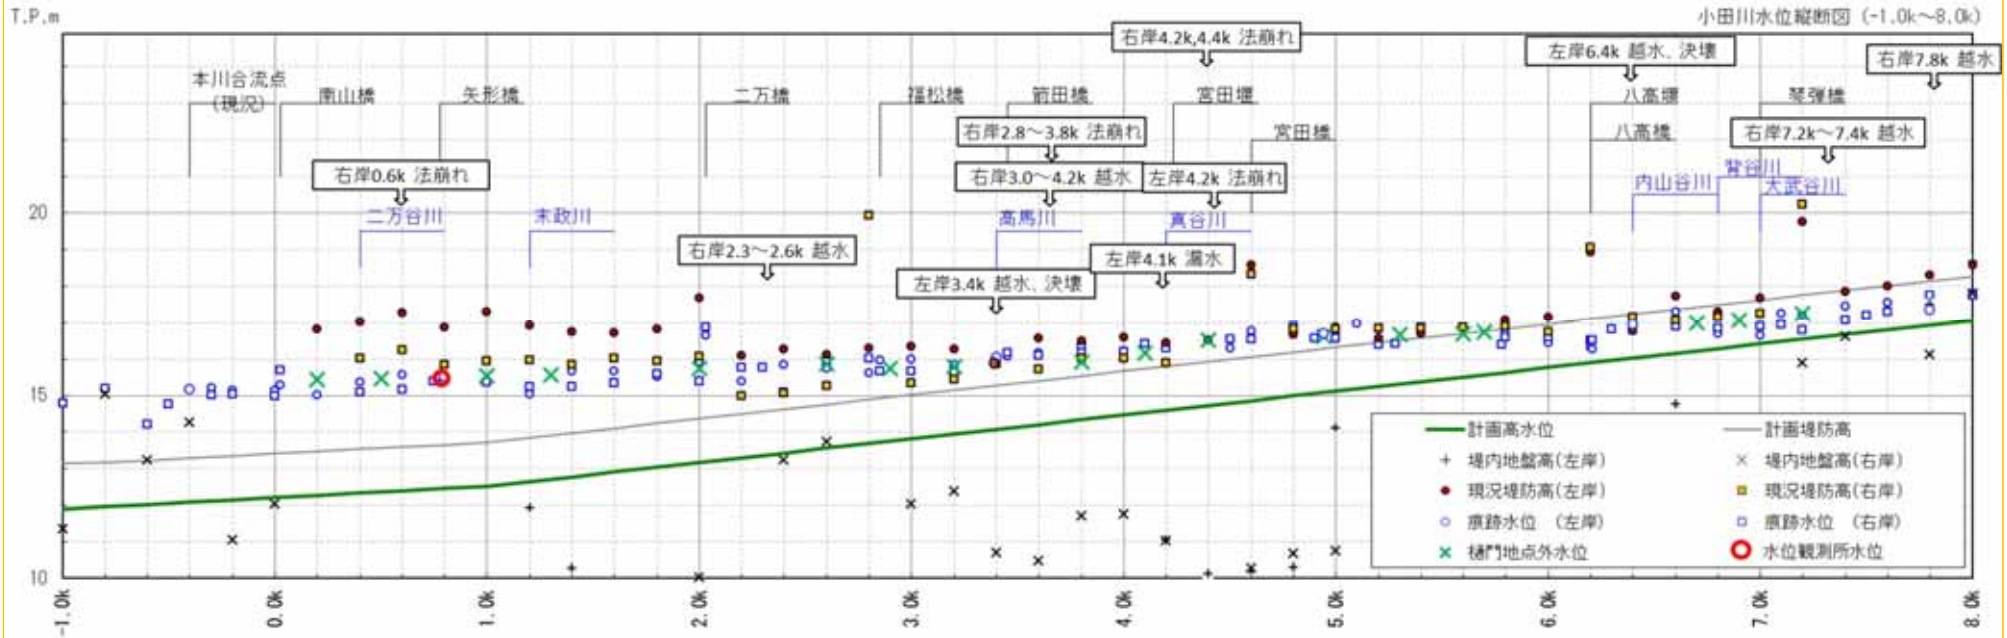
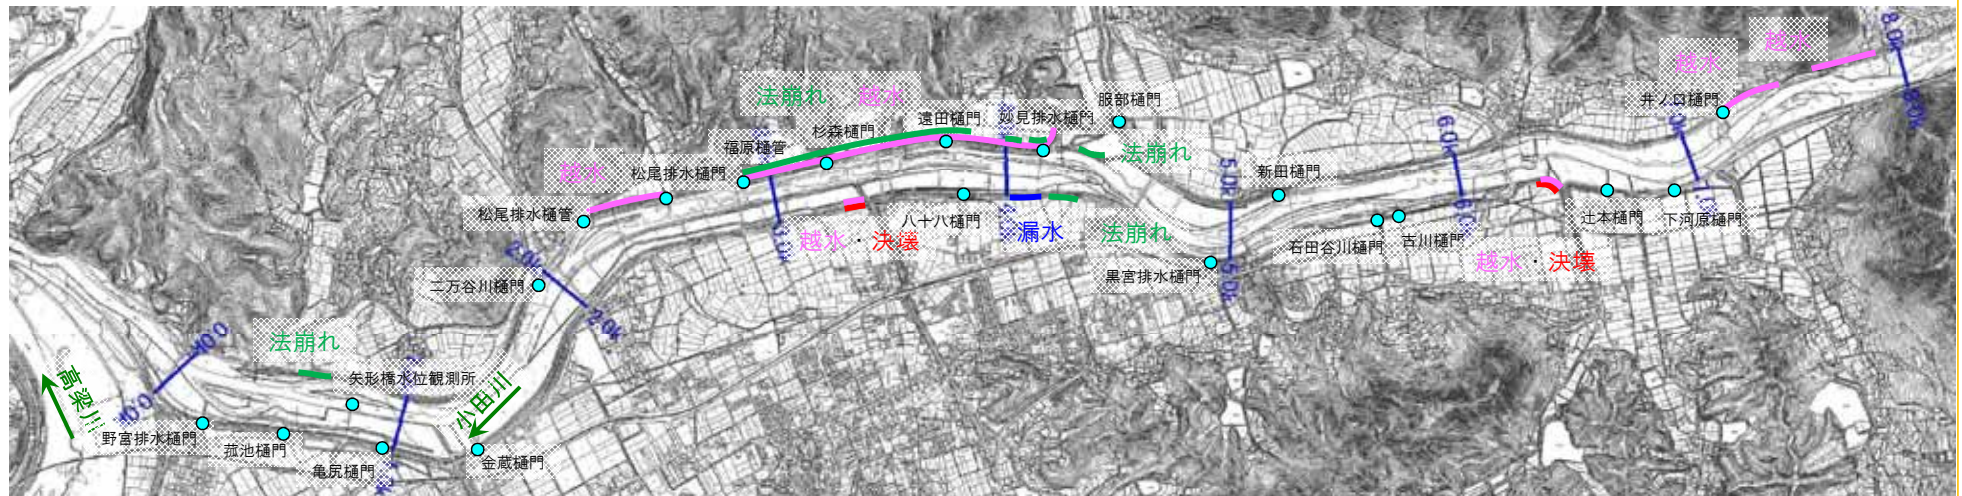
河道水位（洪水痕跡、樋門地点水位）の検証結果

- 小田川右岸では、2k300～2k600付近、3k000～4k200付近、7k200～7k400付近、7k800付近で越水が発生していると推定されるが、堤防の決壊には至っていない。
- 小田川左岸では、3k400および6k400において越水が発生していると推定されるが、この2箇所は、堤防の決壊が発生している。

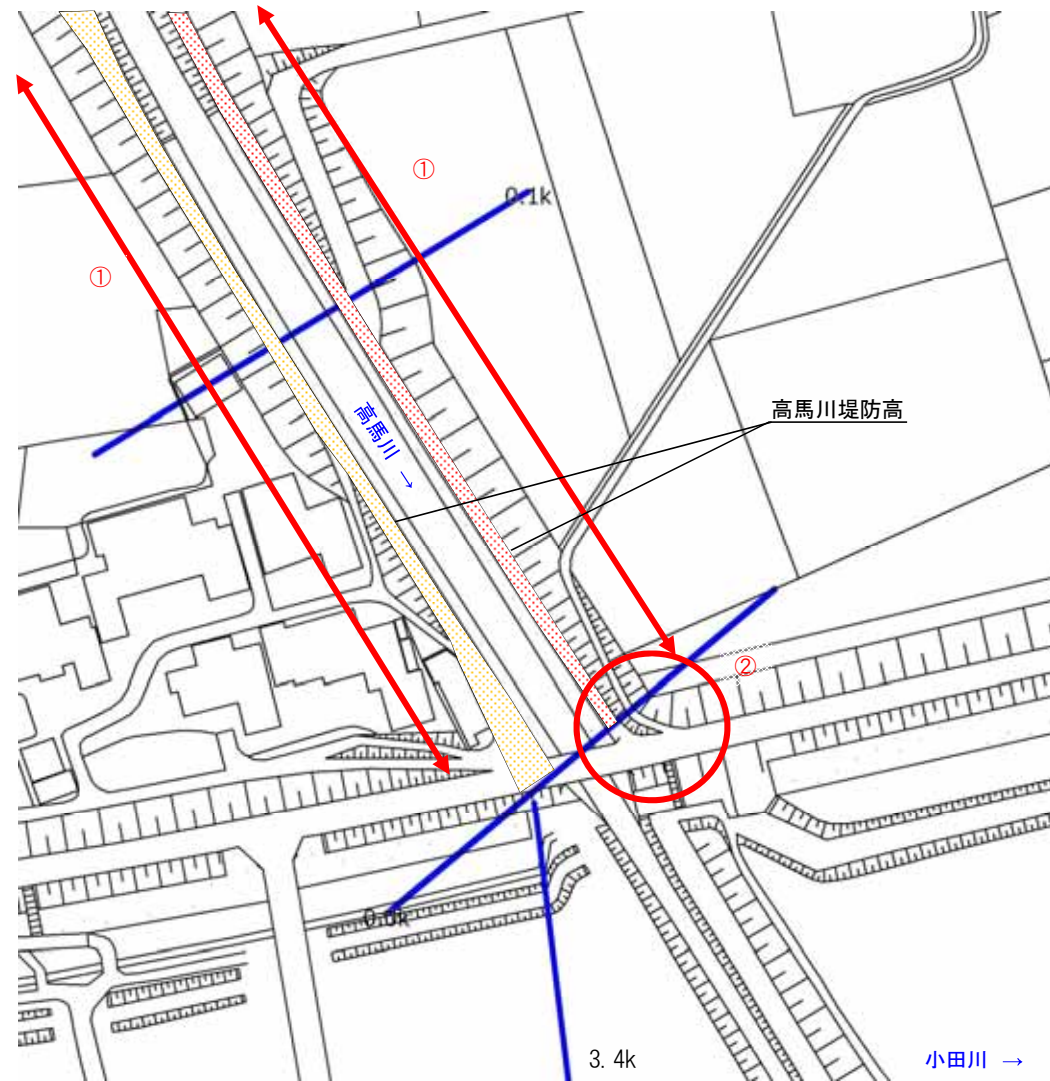
平面図

- 現況堤防高※及び痕跡水位から、堤防高の低い高馬川から越水が発生したと推定される。
- その後、小田川の水位上昇により、前後に比較し堤防高の低い高馬川橋付近から越水が発生したと推定される。

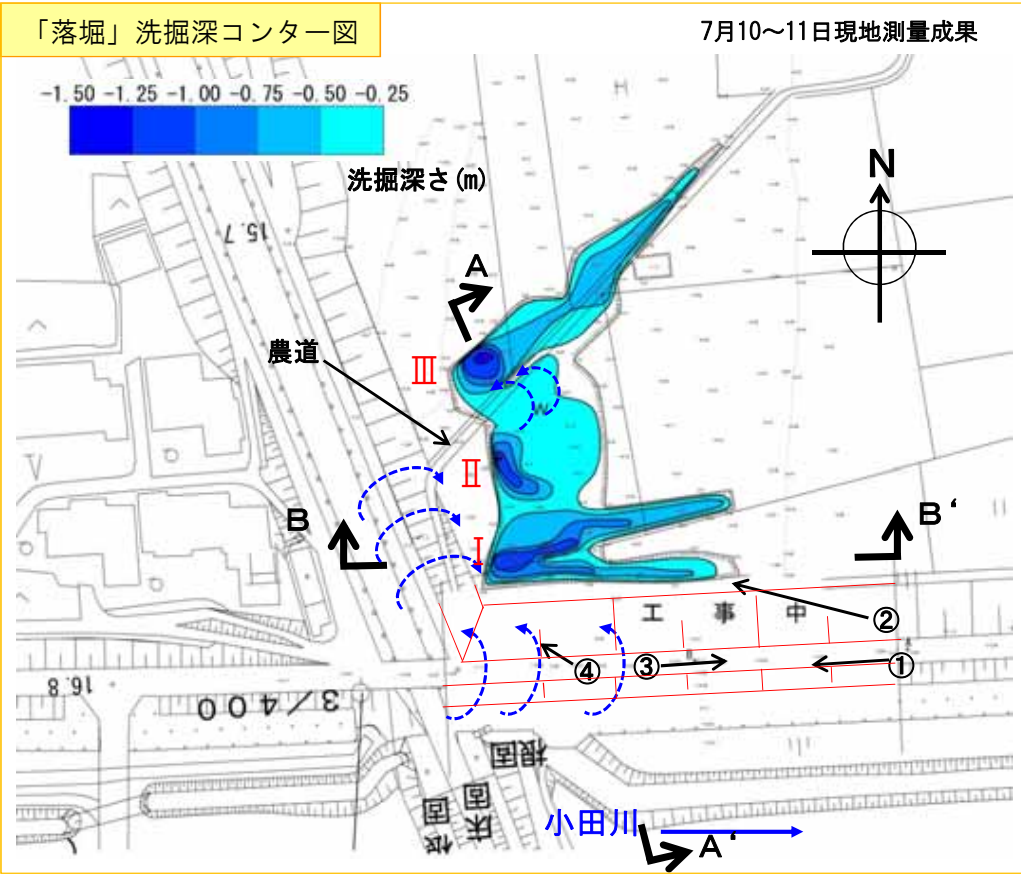
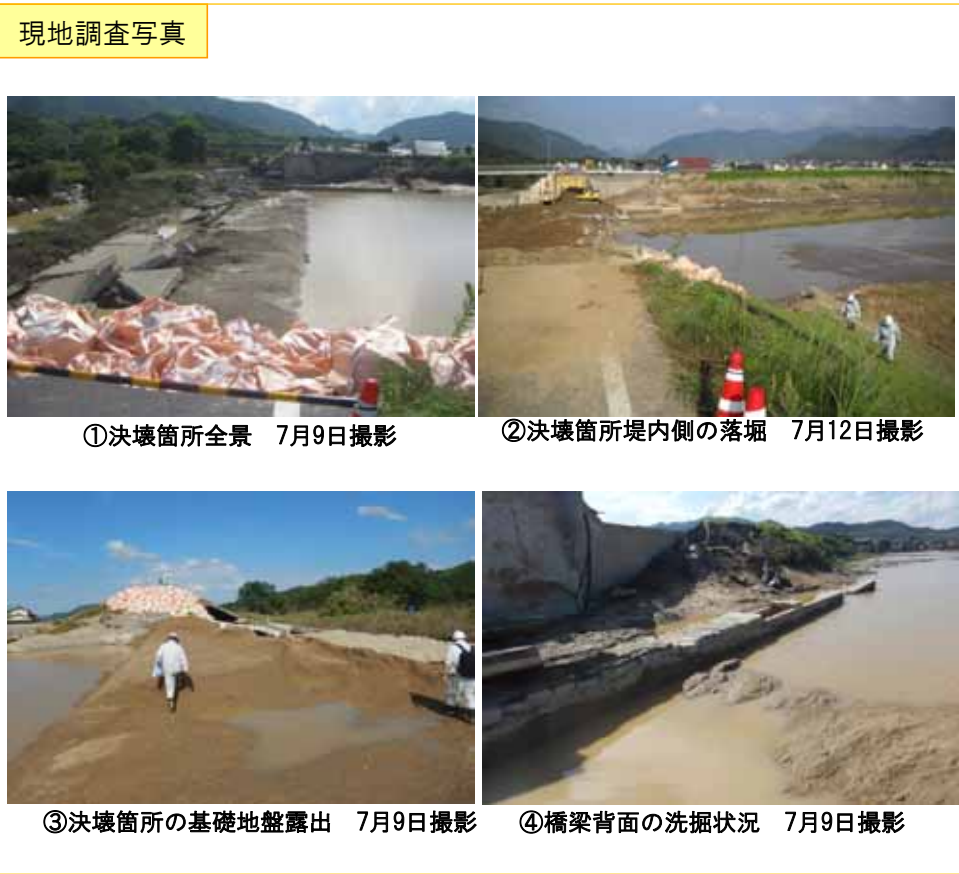
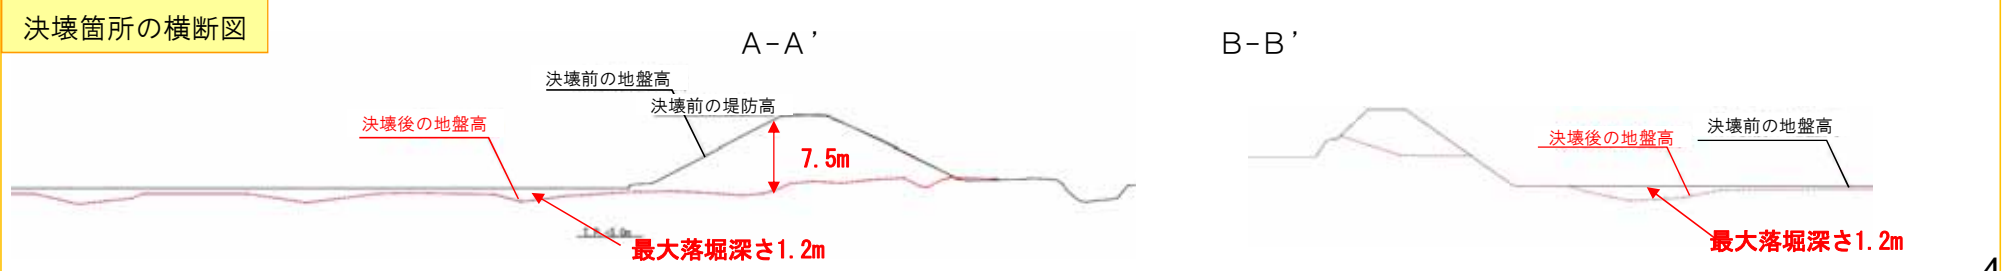
- 現地調査の結果、高馬川橋東詰の小田川堤防裏法尻付近（図中Ⅰ）に最大深さ1.2m程度の「落堀」を確認した。
- 小田川の堤防裏法尻の落堀は東側に比較し西側の洗掘深が大きいことを確認した。
- 高馬川左岸側沿いにも落堀（図中Ⅱ及びⅢ）が確認されている。

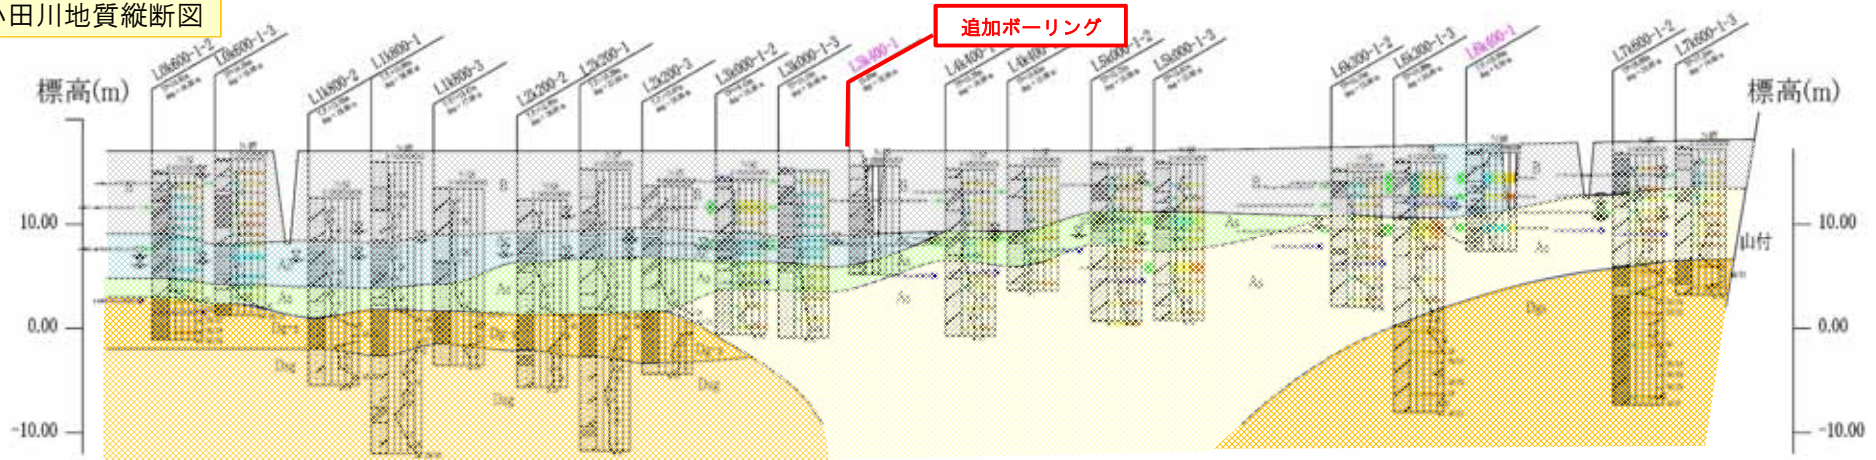
小田川地質縦断面図

- 小田川左岸3k300付近において追加のボーリング調査を実施した。(現在、室内土質試験を実施中)
- 小田川左岸3k400の決壊箇所における堤防の盛土材料は、堤体下部が粘性土主体で上部が礫質土主体で構成されていると推察した。
- 近傍の小田川左岸3k000付近の堤防の盛土材料は、堤体上部が砂質土主体だが上流の4k400においては全体が砂質土主体であると推察され、決壊箇所と大きく異なる堤体材料で構成されていると推察した。
- 治水地形分類図では、当該箇所は「扇状地」「旧河道」「氾濫平野」地形が混在する、複雑な基礎地盤を形成していると推察した。

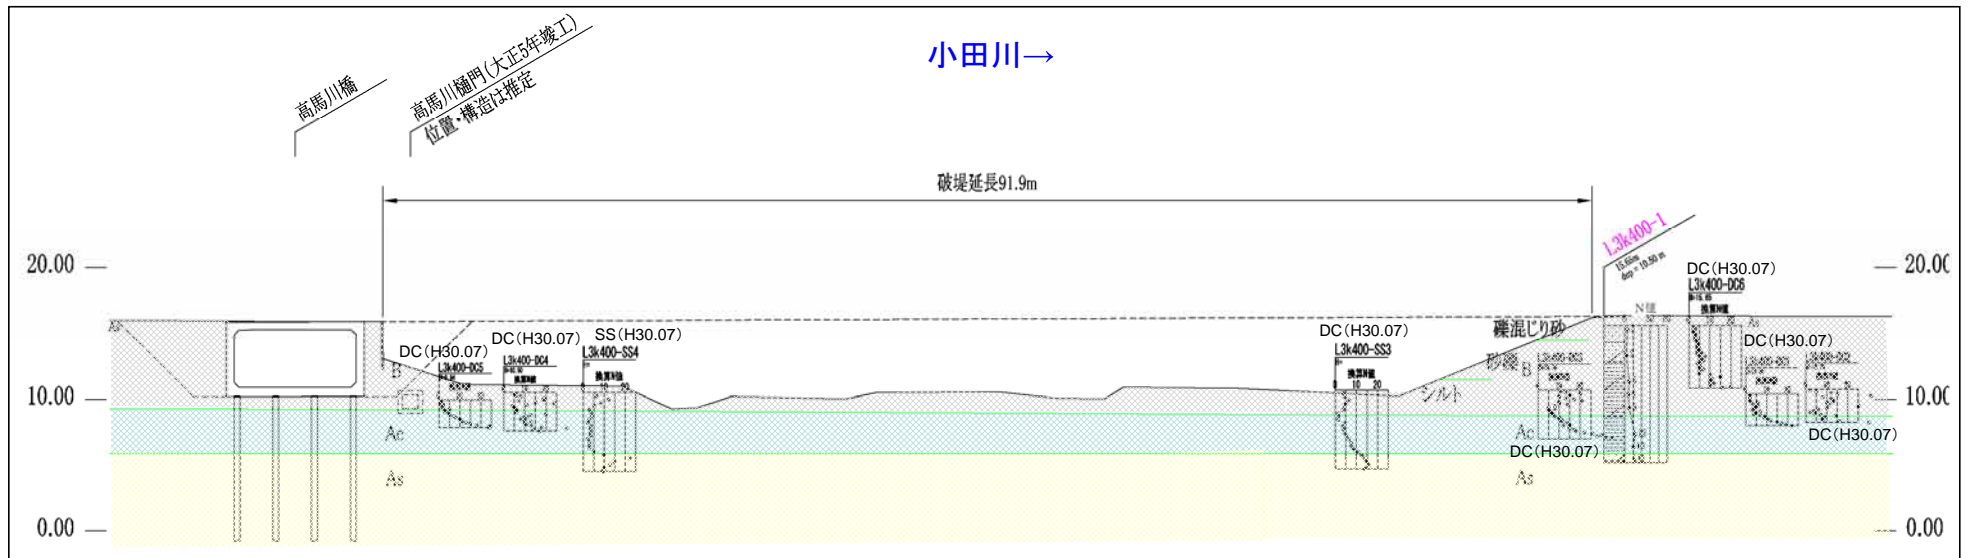
小田川左岸3k400堤防決壊付近の地質縦断面図

- 小田川左岸3k300付近において弾性波探査を実施した。
- S波弾性波速度、ボーリング調査、サウンディング試験の結果よりT. P. +10m以深には「Ac層」が連続していると推察した。

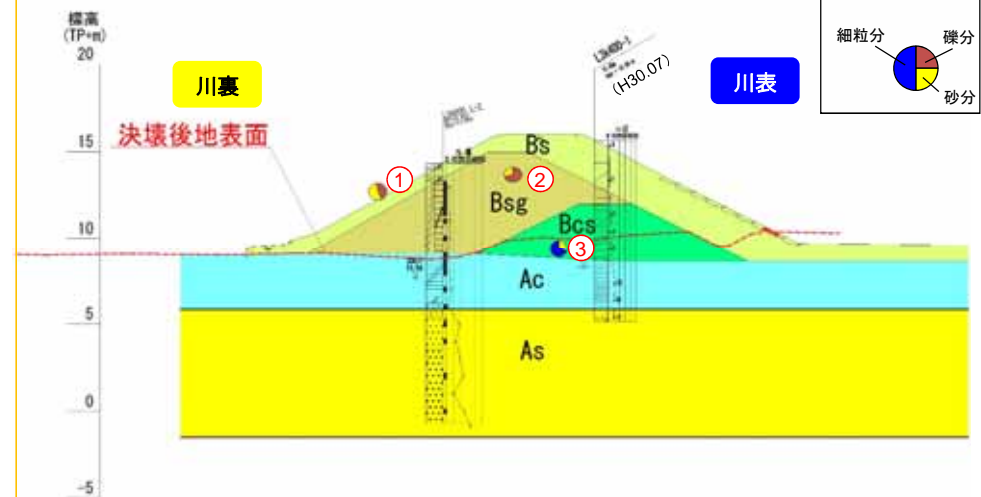
## 決壊区間下流端部の推定地質横断面図

- 小田川左岸3k400の決壊箇所の下流端断面における堤防の盛土材料は「粘性土」が主体の旧堤防を「礫質土」主体の中間土が覆っており、表土は礫分の少ない「砂質土」が主体となっていることを確認した。
- 基礎地盤については、既存の3k400地点のボーリング調査結果より、堤体直下に約3mの「Ac層」その下に「As層」の分布を確認した。

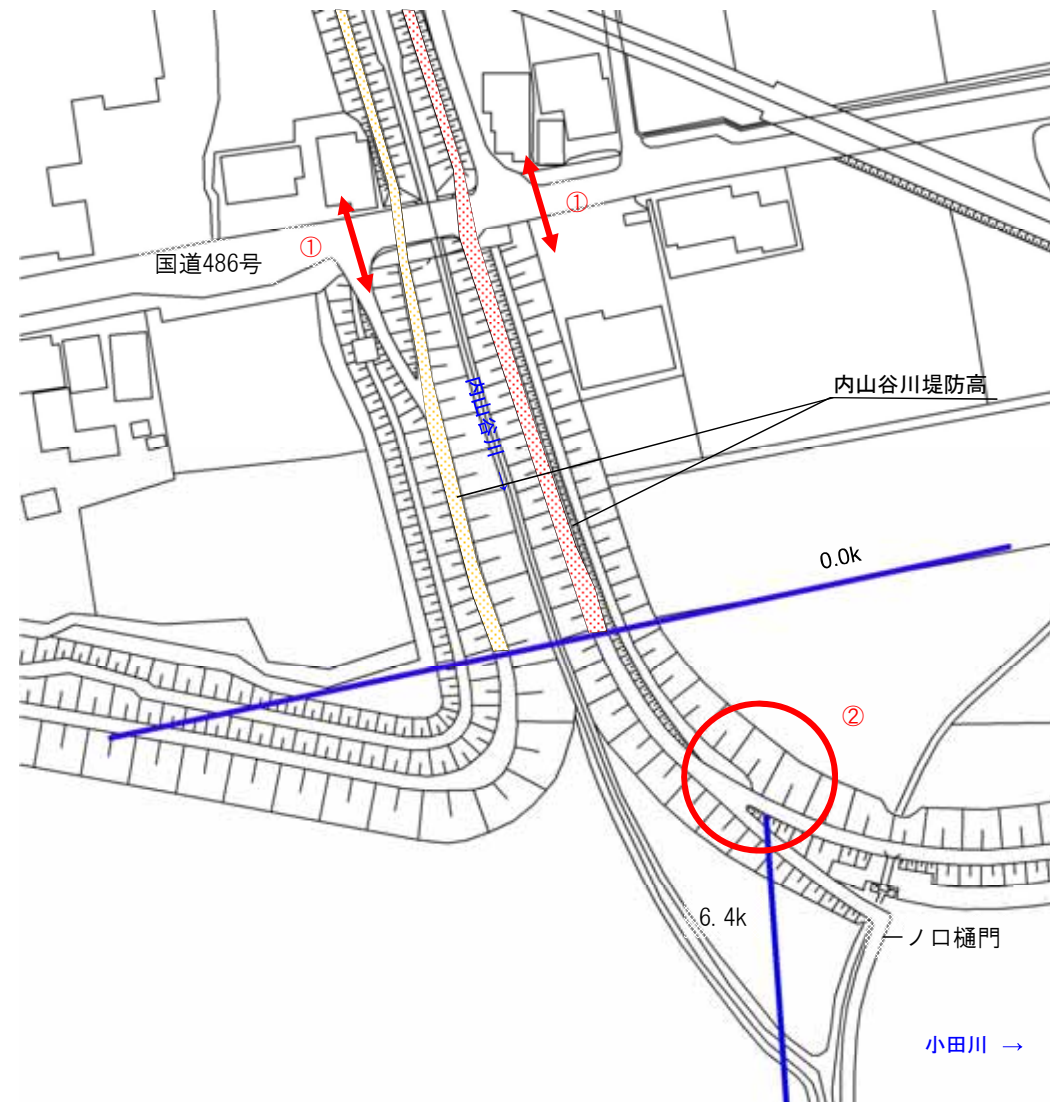
平面図

- 現況堤防高\*及び痕跡水位から、堤防高の低い内山谷川に架かる国道486号線橋梁付近から溢水が発生したと推定される。
- その後、小田川の水位上昇により、前後に比較し堤防高の低い小田川・内山谷川合流点付近から越水が発生したと推定される。

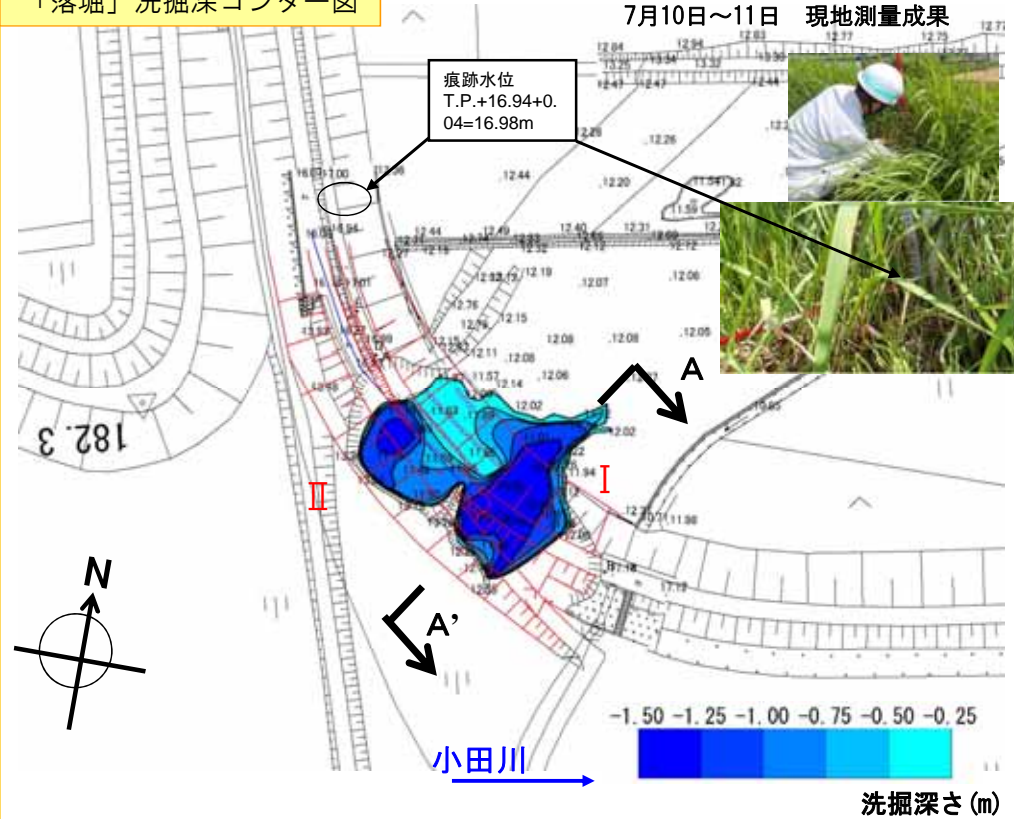
「落堀」洗掘深コンター図

- 現地調査の結果、小田川堤防一ノ口樋管上流付近に最大深さ1.5m程度の「落堀」を確認した。
- 小田川堤防一ノ口樋管上流付近の落堀は、樋管直上流部(図中I)に比較し、西側(図中II)の落堀の範囲が狭いことを確認した。
- 図中Iの落堀の痕跡から図中IIの落堀と比較すると流水がより集中し、大きな洗掘を受けたと推定。(表裏が石張り構造の旧堤防も流出し、旧堤防流出箇所では木杭が一部残存していることを確認)

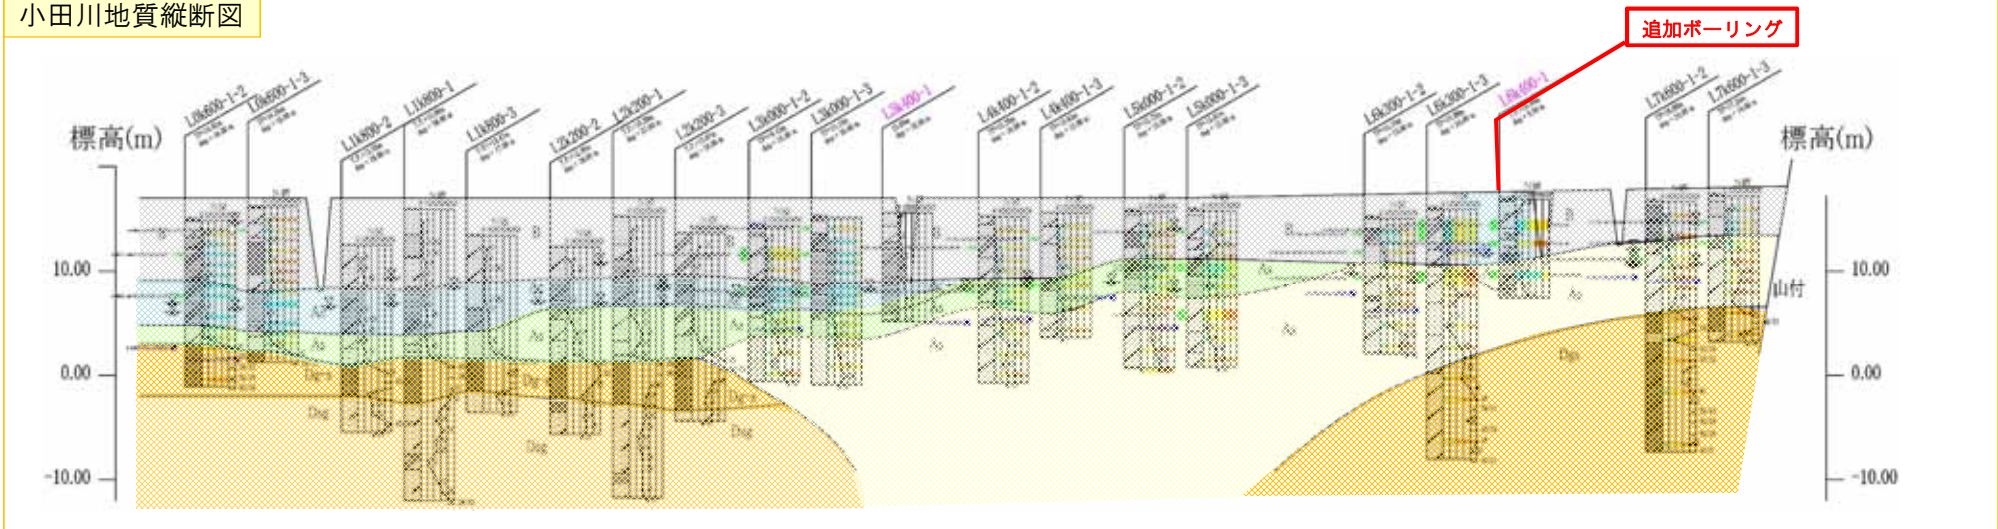
小田川地質縦断面図

- 小田川左岸6k400付近において、追加のボーリング調査等を決壊箇所周辺で実施した。（現在、室内土質試験を実施中）
- 小田川左岸6k400の決壊箇所における盛土材料は、堤体内部が砂質土主体で、上部が粘性土主体で構成されていると推察した。
- 近傍の左岸6k300は、築堤材料が砂質土主体で構成されていると推察され、決壊箇所と大きく異なる堤体材料で構成されていると推察した。
- 治水地形分類図では、当該箇所は「氾濫平野」地形が基礎地盤を形成していると推察した。

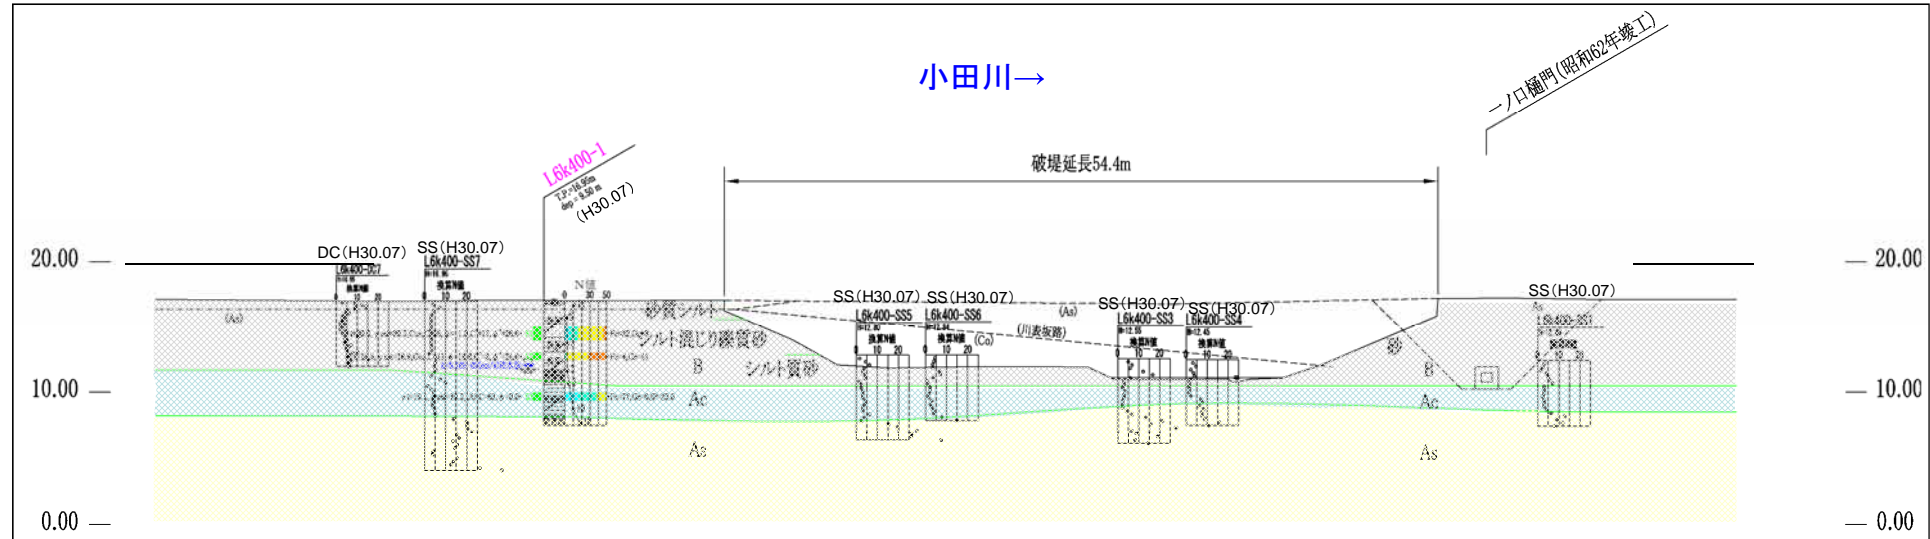
小田川左岸6k400堤防決壊付近の地質縦断面図

- 小田川左岸6k400付近において弾性波探査を実施した。
- S波弾性波速度、ボーリング調査、サウンディング試験の結果よりT. P. +10m以深には「Ac層」が連続していると推察した。

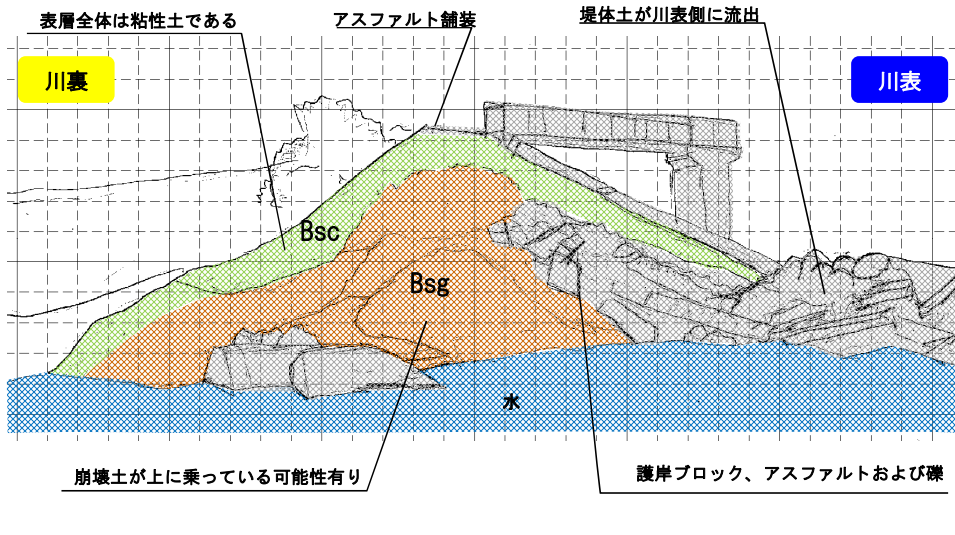
## 決壊区間下流端部の現地観察結果

- 小田川左岸6k400の決壊区間の下流端断面における堤防の盛土材料は、「粘性土」が主体の旧堤防を「礫質土」主体の中間土が覆っており、表土は「粘性土」で覆われていることを確認した。
- 基礎地盤については、既存の6K300のボーリング調査結果より、堤体直下に約3mの「Ac層」、その下に「As層」の分布を確認した。

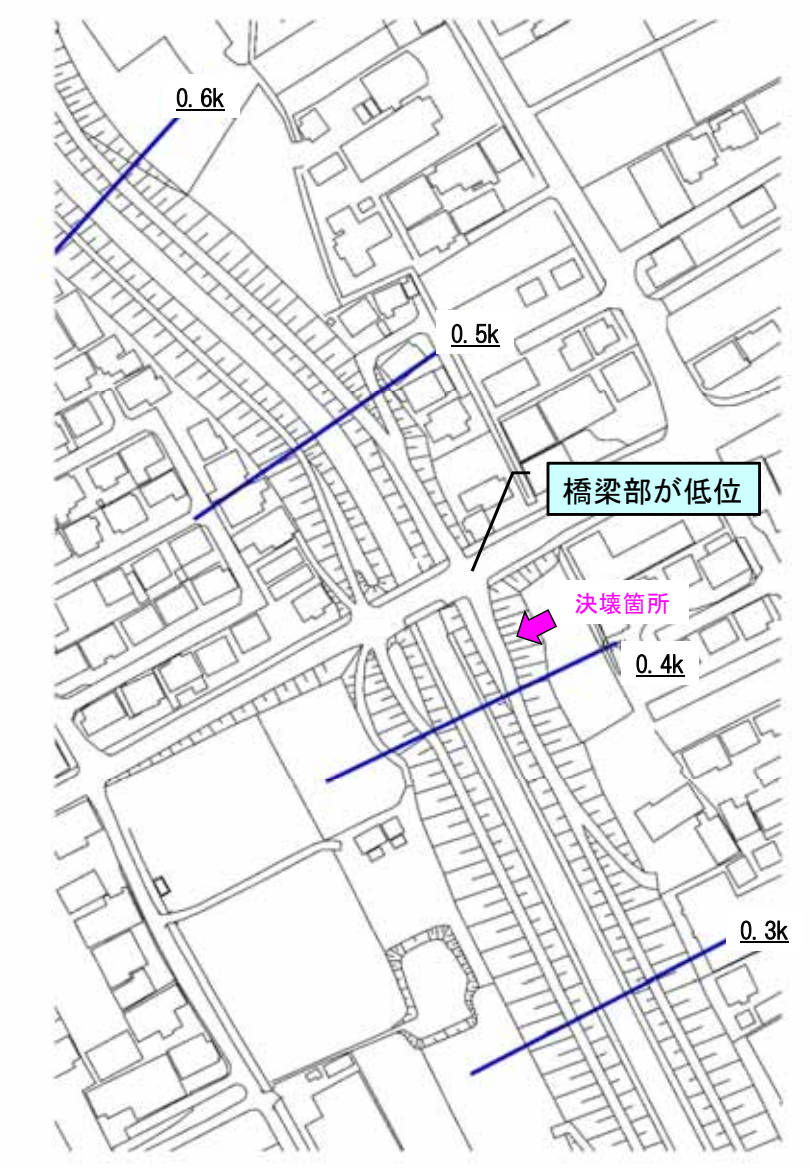
平面図

- 0.4k付近の橋梁部が、上下流に比して相対的に低位にある。
- 末政川の決壊箇所付近において、今次出水の推定流量は疎通可能であり、溢水は小田川の背水に起因するものである。

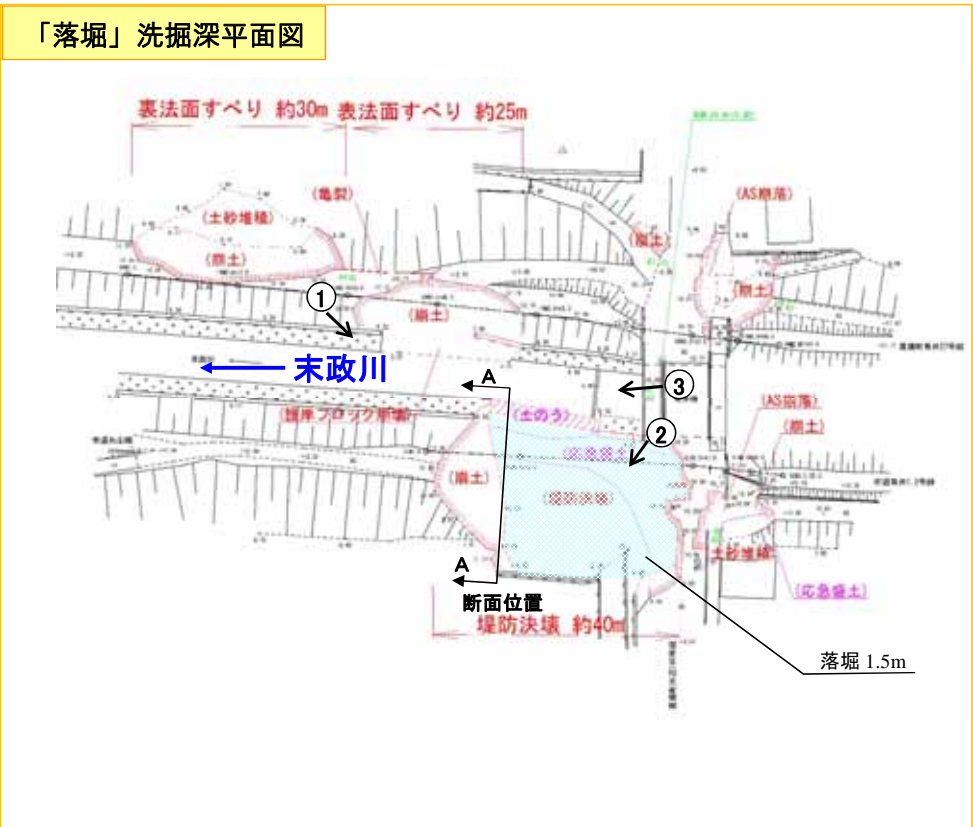
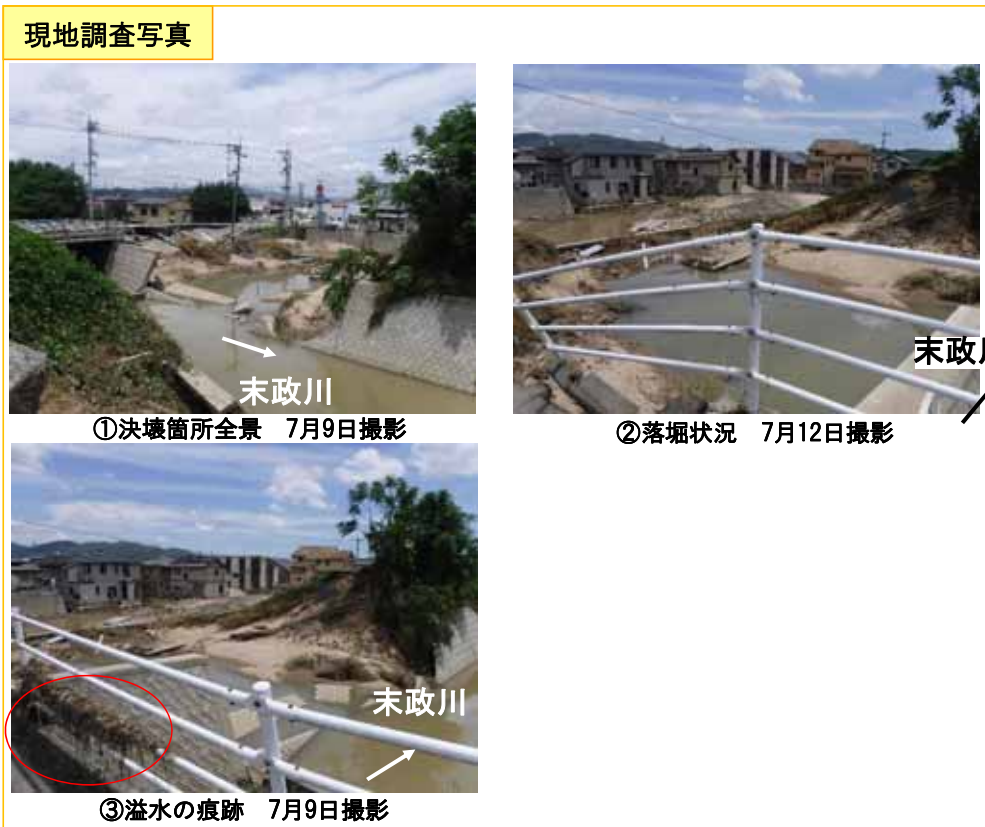
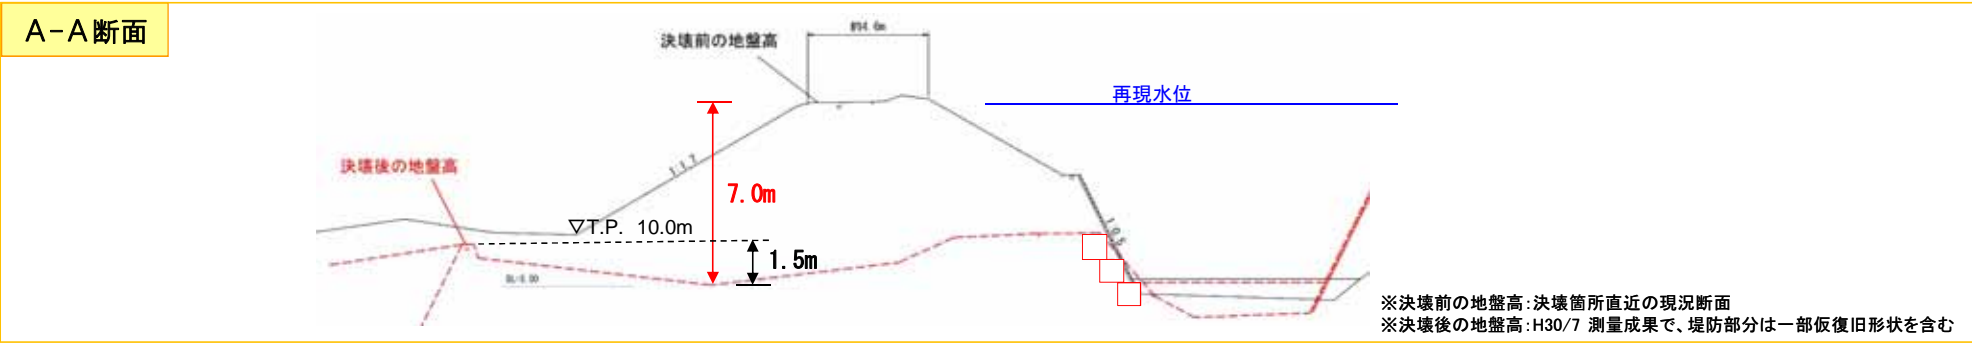
- 現地踏査の結果、決壊箇所区間の上流端の橋梁の転落防止柵に溢水の痕跡が確認された。
- 本区間は橋梁部の堤防高が低く、橋梁部からの溢水が主であり、越水による影響は小さいと考えられる。
- 現地踏査の結果、堤内側に「落堀」が確認された。橋梁測量図の重ね合せより堤防下部に最大深さ1.5m程度、洗掘されたことが想定される。

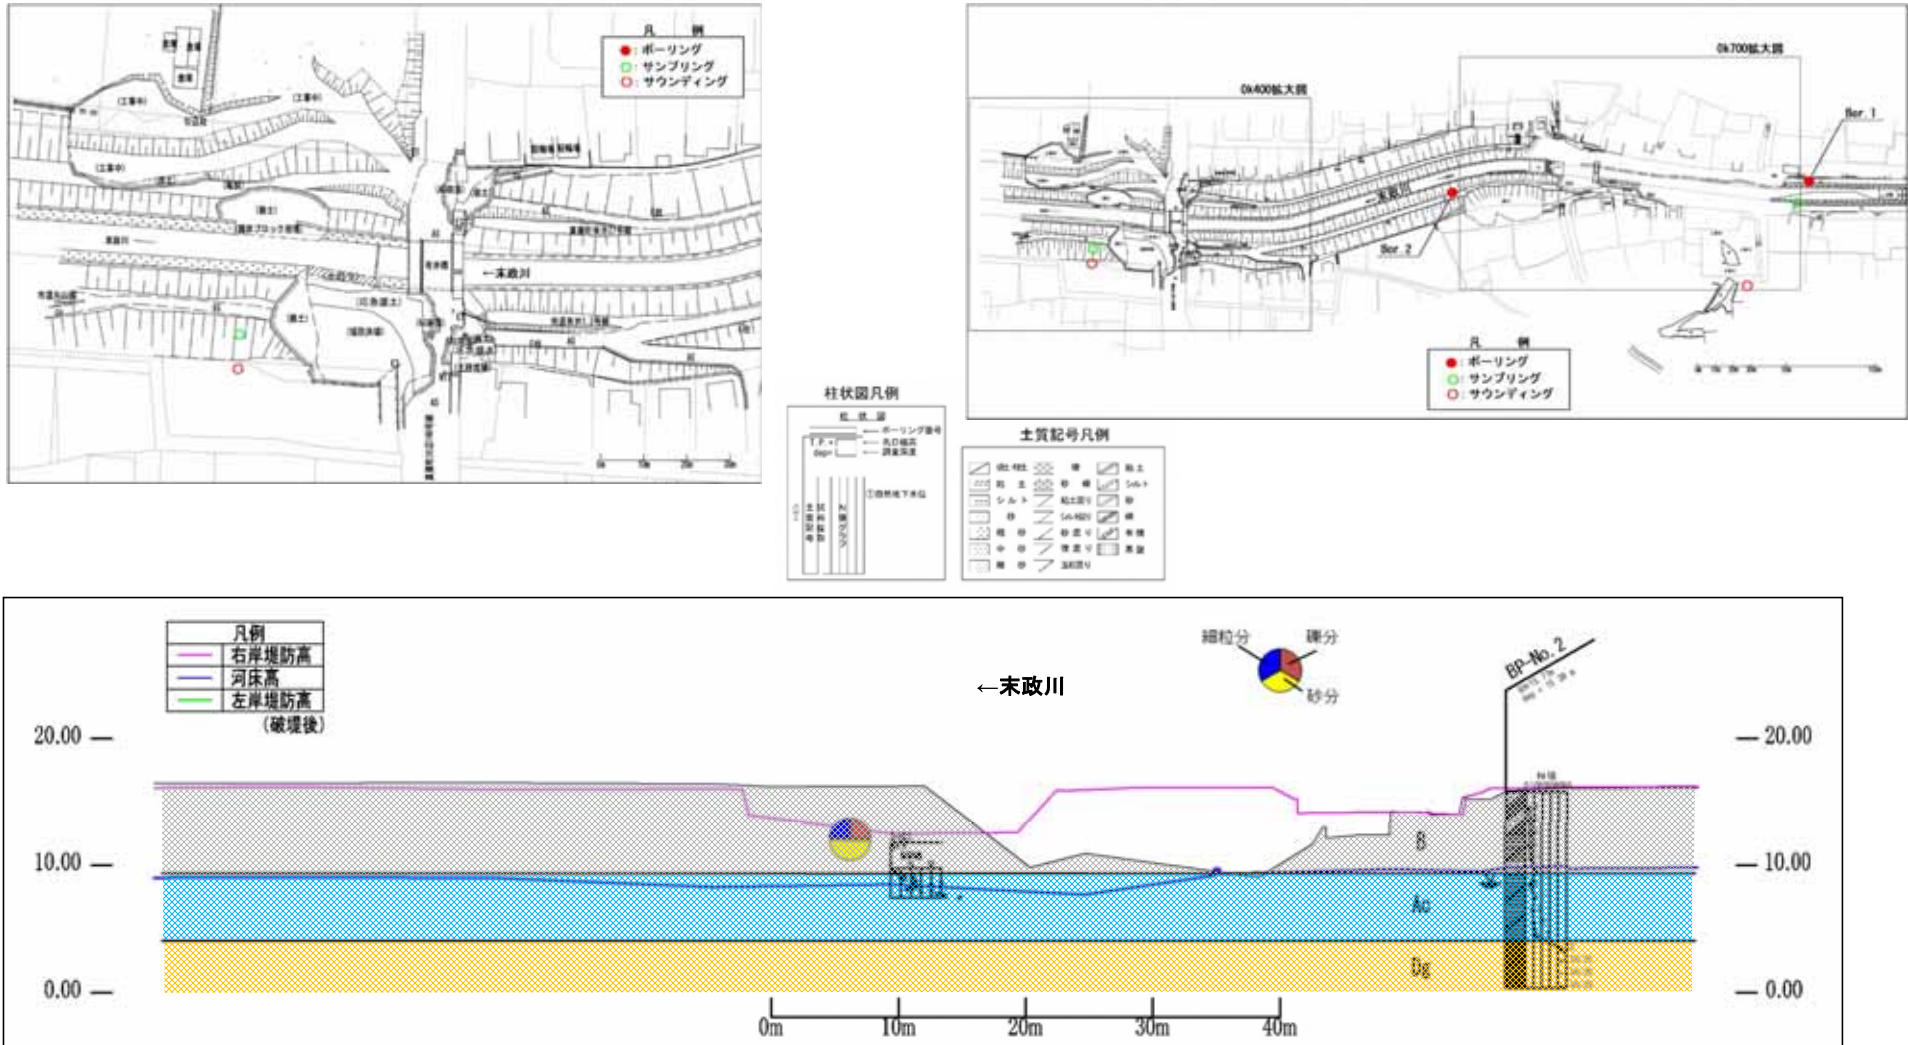
土質想定縦断面図

■基礎地盤の表層には固い粘性土層(Ac)が5m程度堆積しており、この粘性土の下は締まった砂礫層(Dg)である。

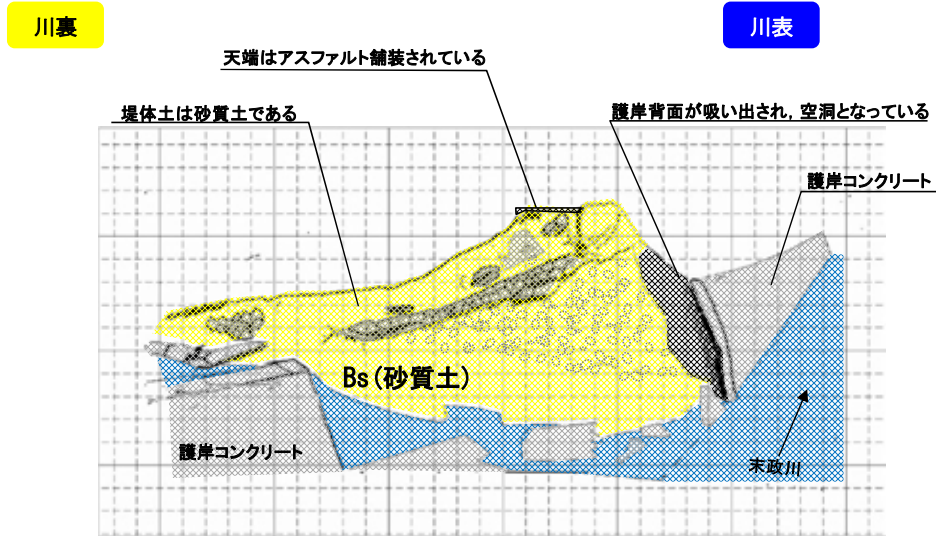
決壊区間-推定地質断面図

- 堤体については、砂質土(Bs)であることが現地踏査より確認された。
- 基礎地盤には、小田川3.4k、6.4kと同様のシルト層(Ac)を近傍ボーリングデータで確認した。

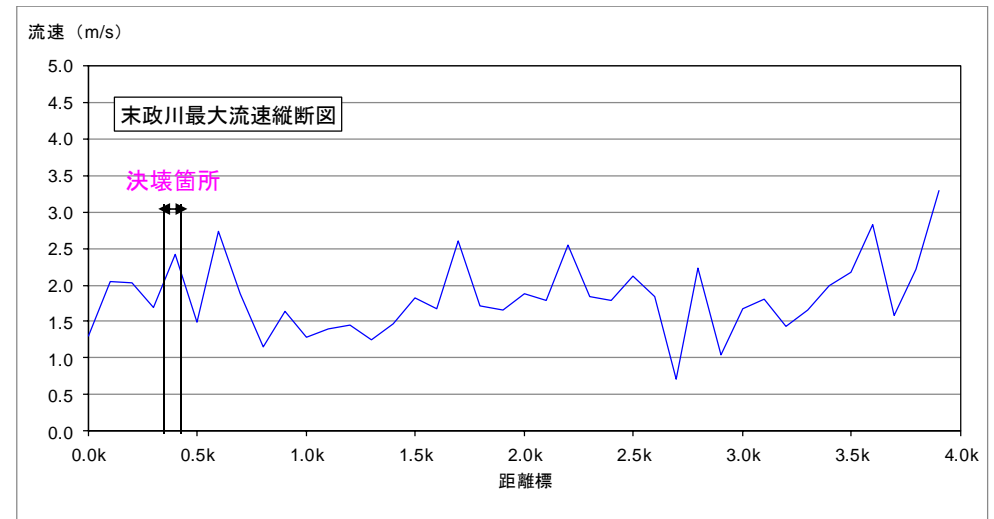
流速縦断面図(内外水モデルによる期間最大流速)

- 決壊箇所(0.4k)の最大流速は2.0~2.4m/s(張芝が侵食される程度)である。
- 護岸は積ブロック(設計流速4m/s~8m/s)であり、決壊地点の最大流速よりも大きな流速に対して安全な構造となっている。また、護岸上部は部分的に土羽となっているが、決壊地点の直上流では堤防の侵食は確認されていない。
- 侵食により決壊が生じた可能性は低いと推定される。

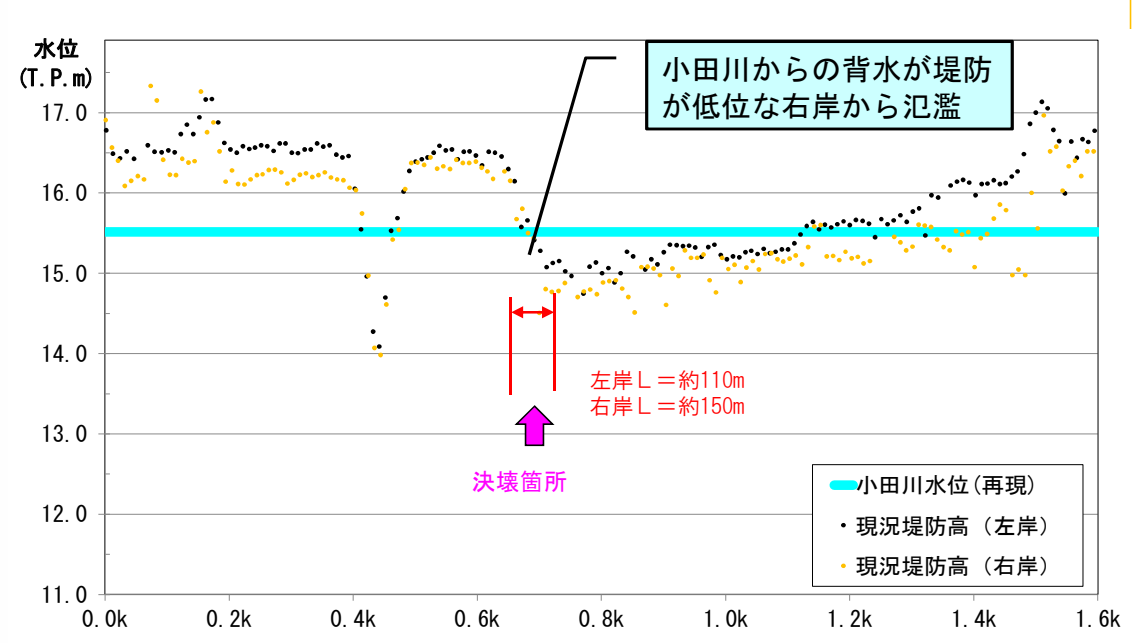
縦断面図 (LPデータ)

- 0.7k付近を境に、上流区間に向けて堤防高が低位になる。同区間の堤防高に対して、小田川のピーク水位は高位にある。
- 末政川の決壊箇所付近において、今次出水の推定流量は疎通可能であり、越水は小田川の背水に起因するものである。
