## 第3回 高梁川水系小田川堤防調査委員会

資料-2-1 被災要因の分析（小田川）

資料-2-2 被災要因の分析（末政川、高馬川、真谷川）

# 第3回 高梁川水系小田川堤防調査委員会

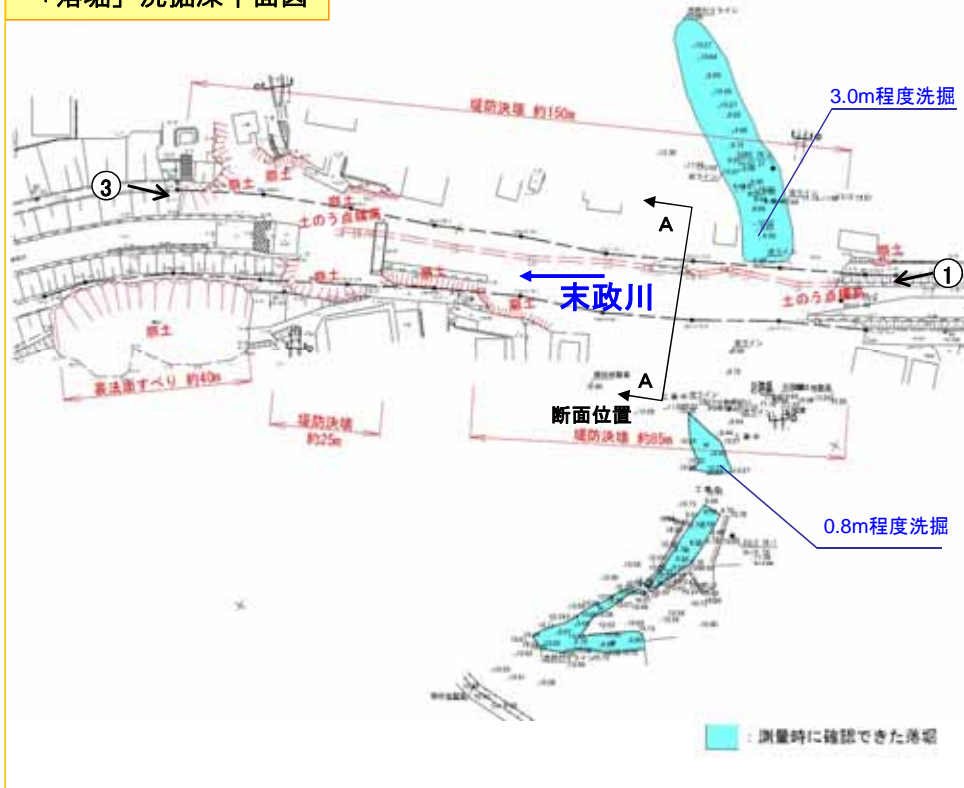
「落堀」洗掘深平面図

- 現地調査の結果、決壊箇所の上流端付近から「落堀」が堤内側に伸びていることを確認した。
- 落堀の深さは、被災後測量断面と落堀最深部の単点標高を比較して、左岸が0.8m、右岸が3.0m程度であると確認した。

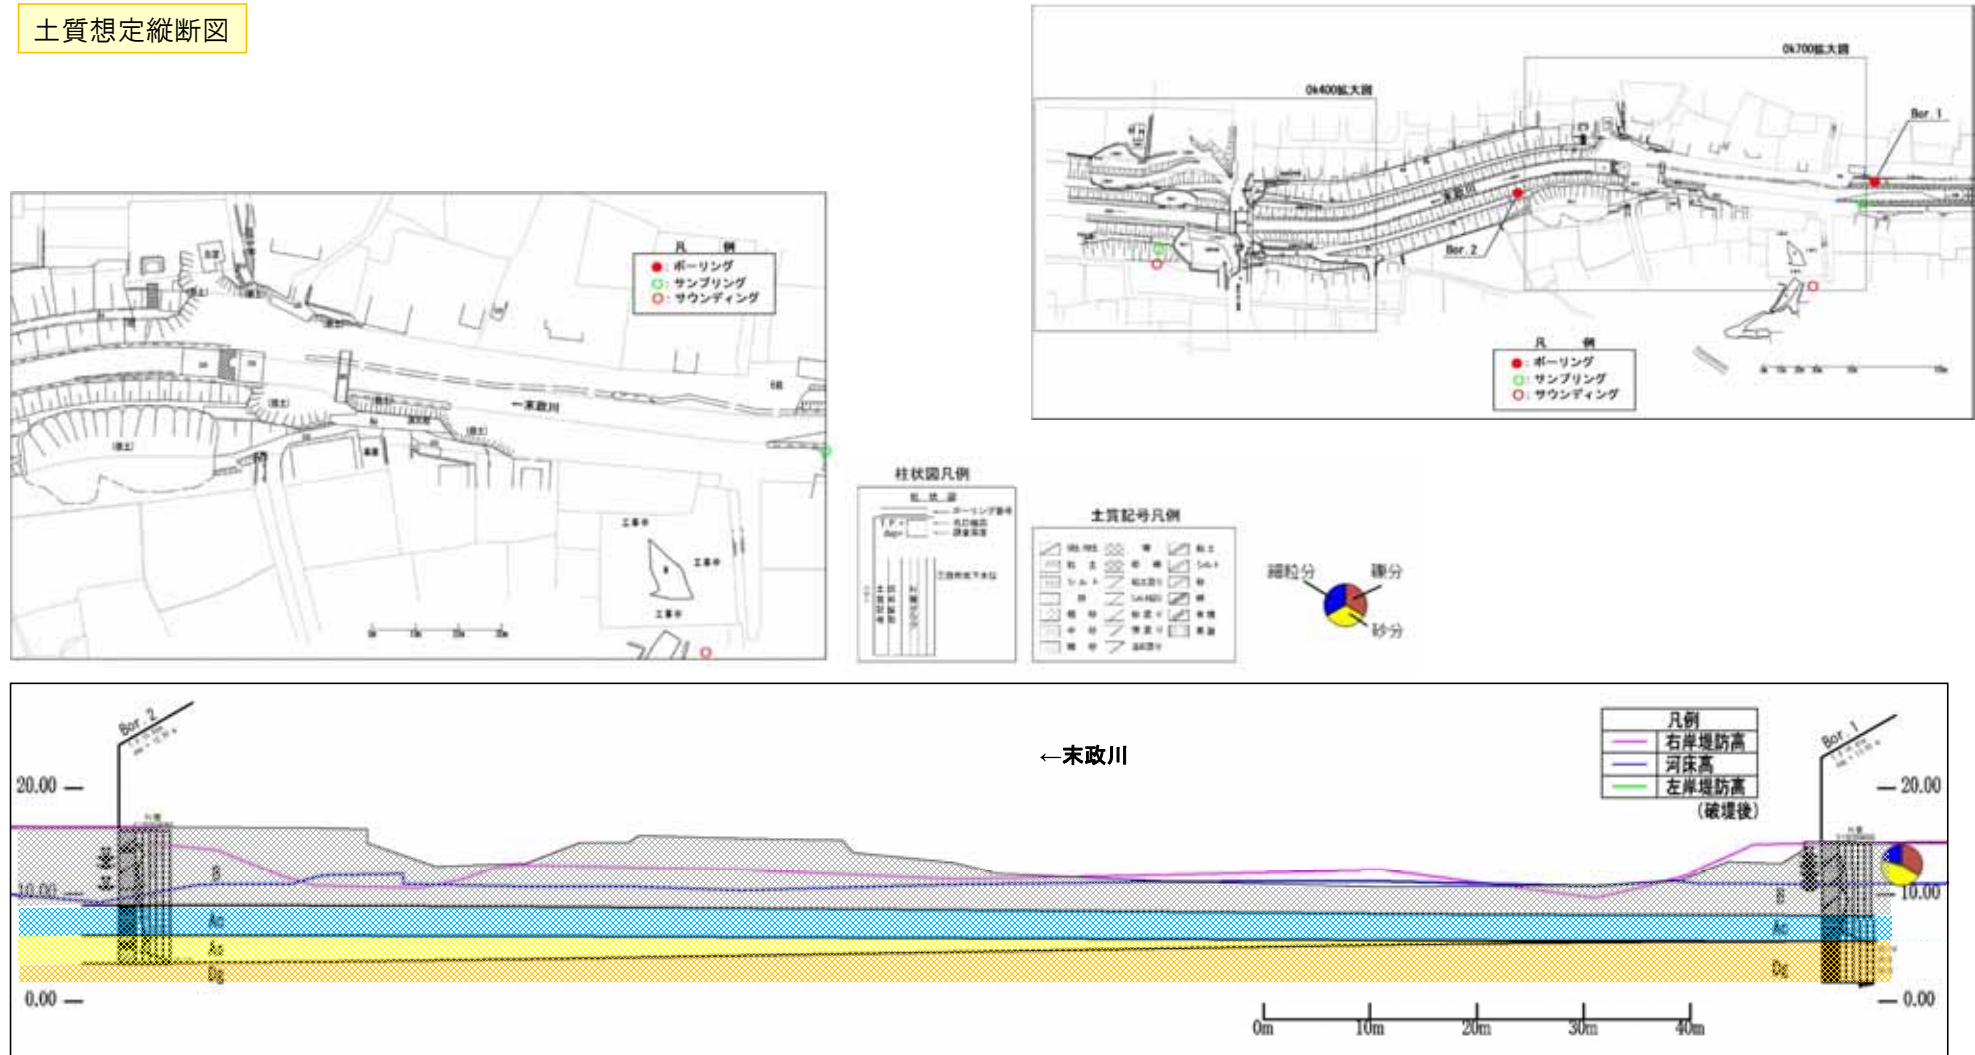
土質想定縦断面図

■基礎地盤の表層には固い粘性土層(Ac)が2m程度堆積している。この粘性土の下は締まった砂礫層(Dg)が卓越しているが、下流側は砂層(As)を挟んでいる。

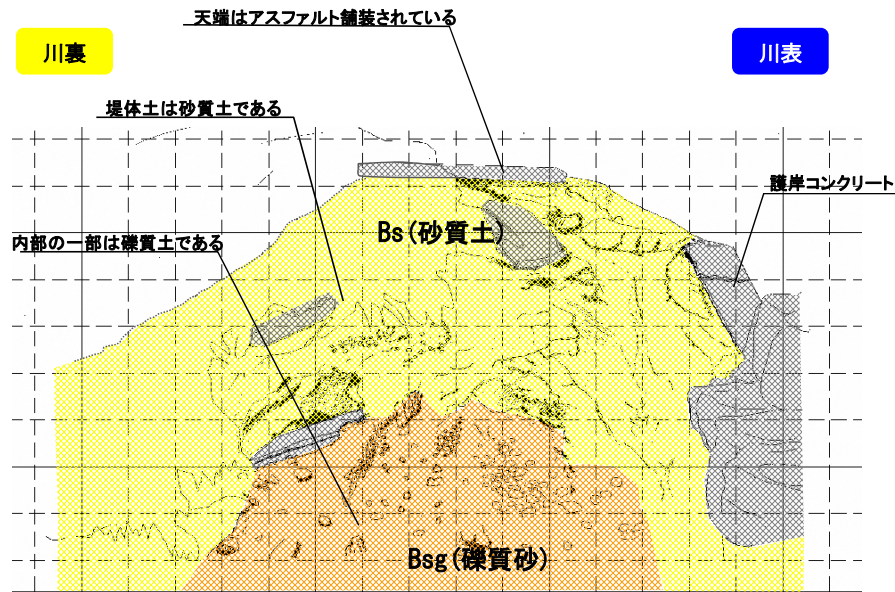
## 決壊区間上流端部-観察結果

- 堤体は砂質土主体、基礎地盤構に粘性土が堆積していることが、近傍の2本のボーリングより確認された。
- 堤体については、表層が砂質土(Bs)、内部に一部礫を含んだ砂質土(Bsg)があることが現地踏査および粒度試験より確認された。

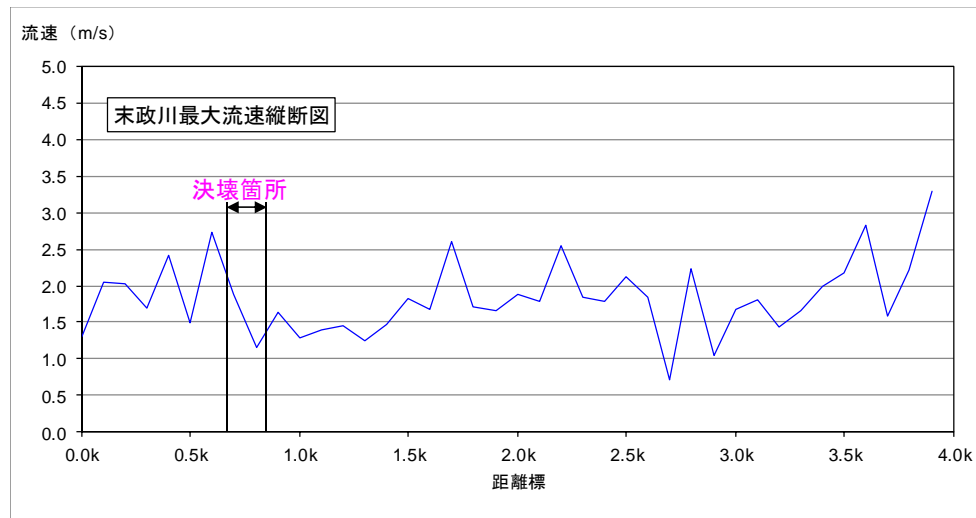
流速縦断面図(内外水モデルによる期間最大流速)

- 決壊地点(末政川0.7k)の最大流速は1.2m/s~2.2m/s(張芝が侵食される程度)である。
- 堤防は積みブロック(設計流速4m/s~8m/s)であり、決壊地点の最大流速よりも大きな流速に対して安全な構造となっている。また、護岸上部は部分的に土羽となっているが、決壊地点の直上流では堤防の侵食は確認されていない。
- 侵食により決壊が生じた可能性は低いと推察される。

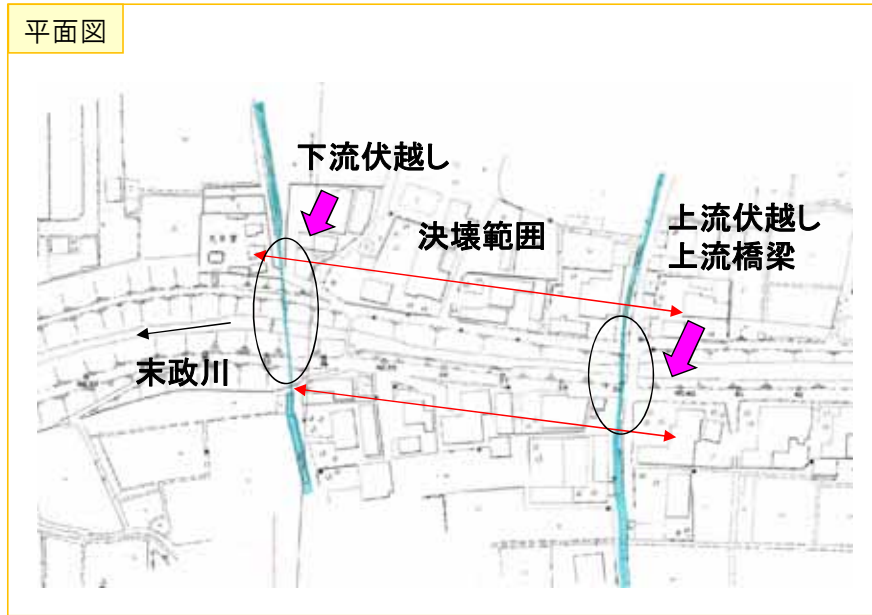
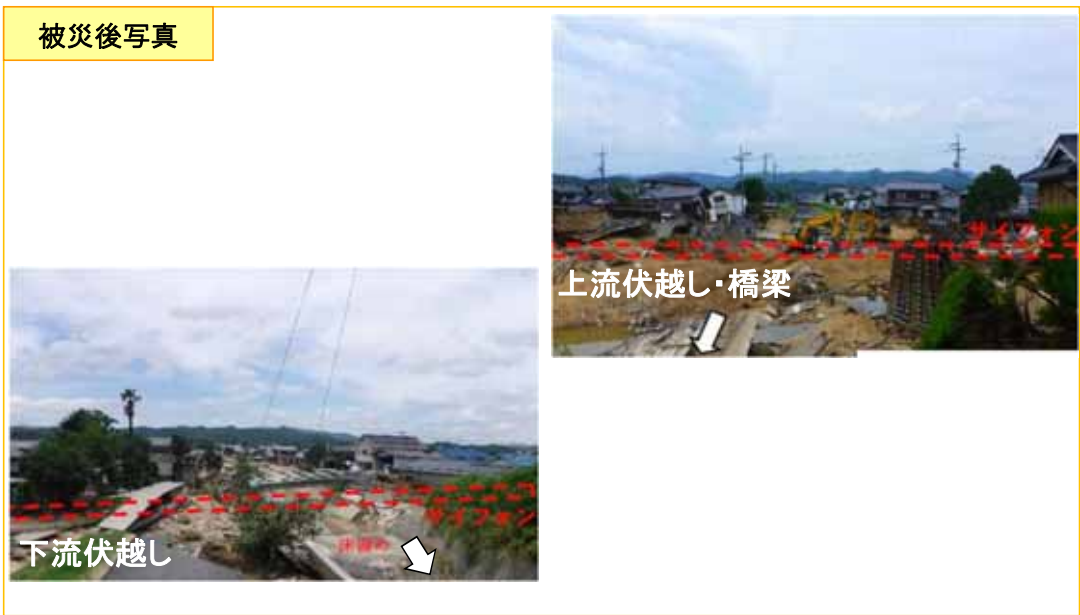
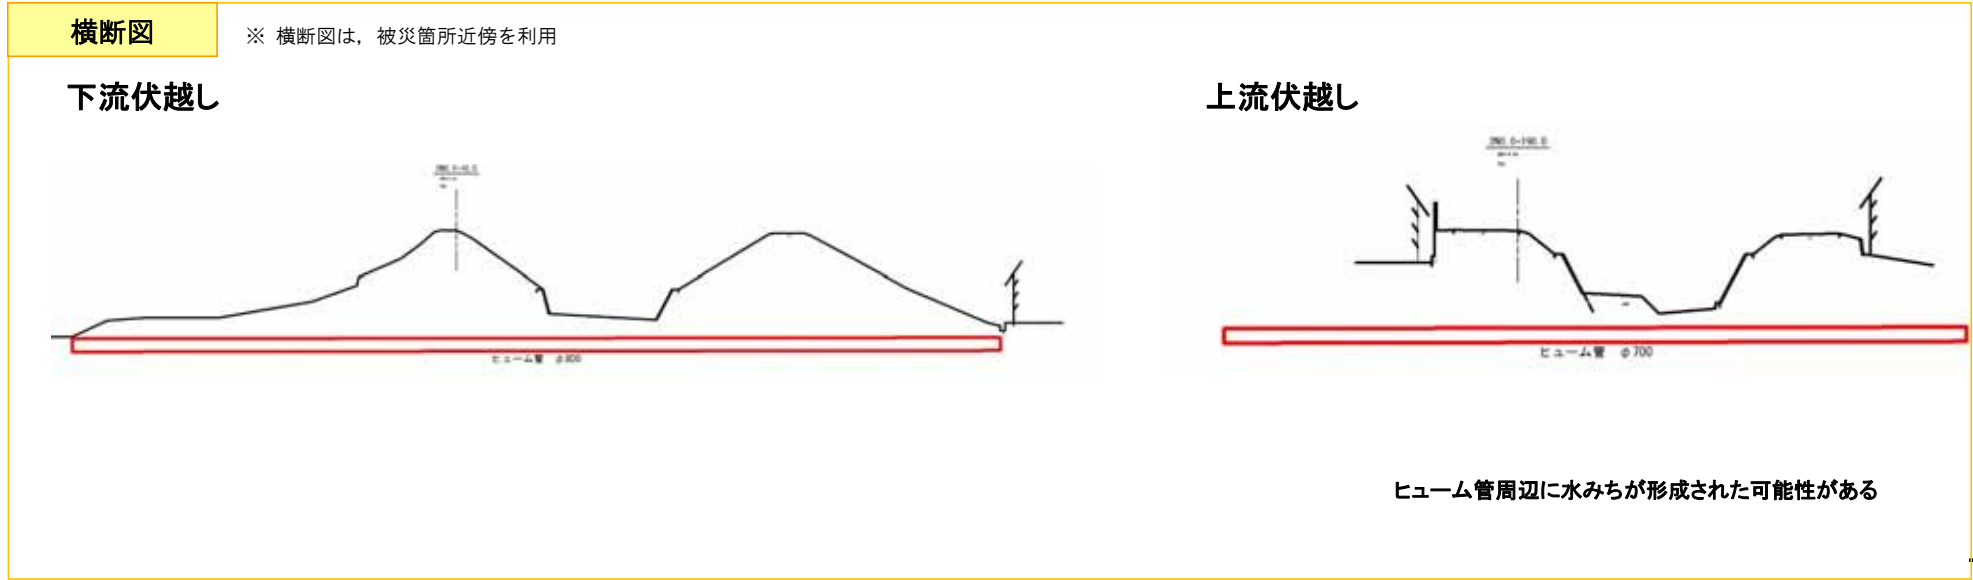
- 伏越し箇所において、水みちが形成され、浸透破壊を助長した可能性が考えられる。
- 伏越しの取り付け水路に越流水が集中し、川裏の堤体侵食を助長した可能性が考えられる。

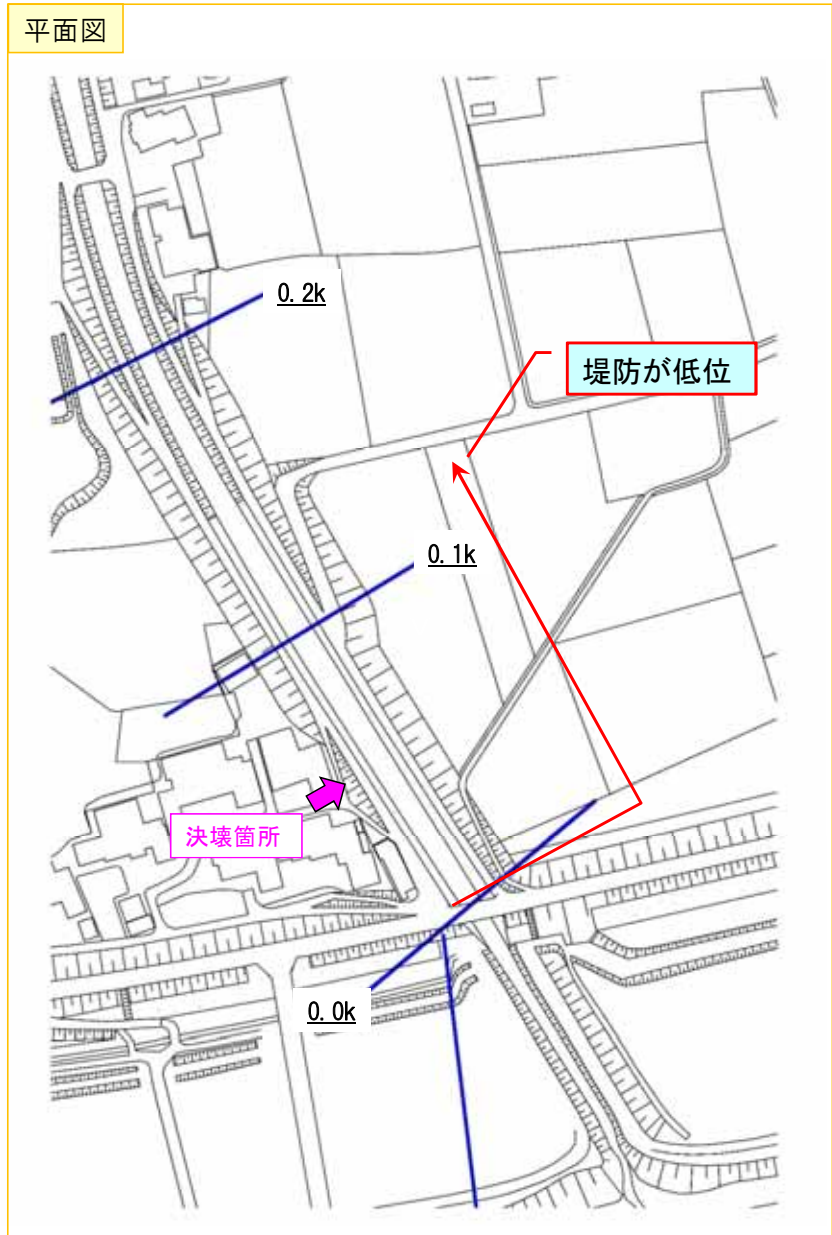
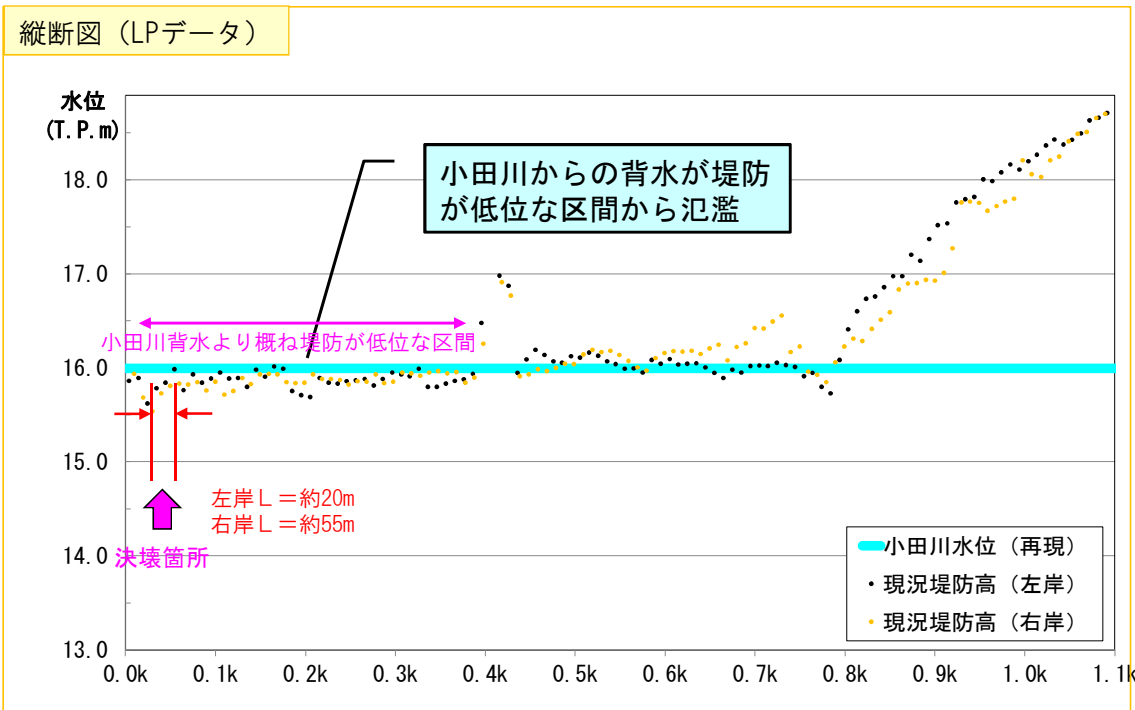
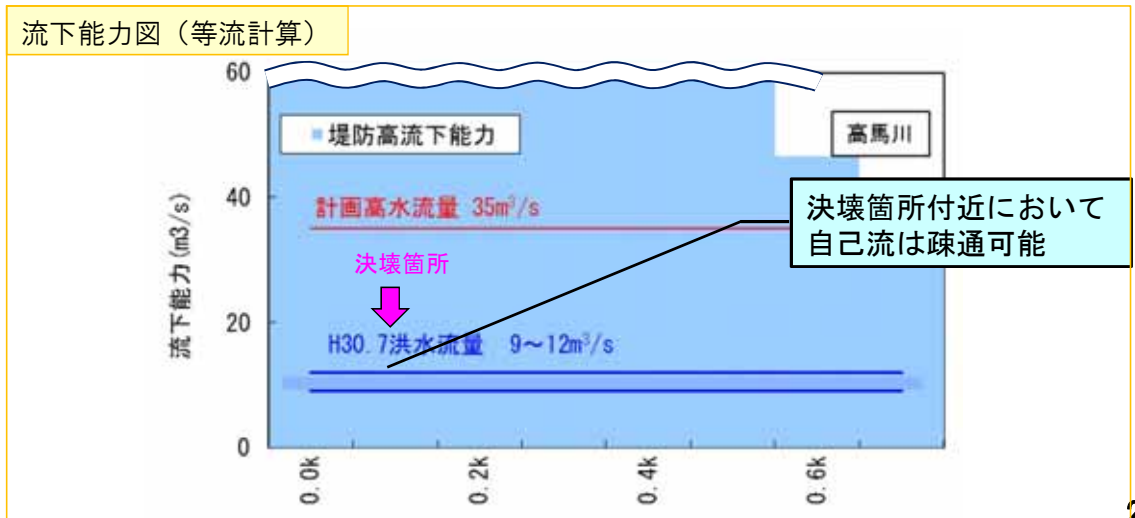
- 0.0kから上流区間に向けて堤防高が低位である。同区間の堤防高に対して、小田川のピーク水位は高位にある。
- 高馬川の決壊箇所付近において、今次出水の推定流量は疎通可能であり、越水は小田川の背水に起因すると推定される。

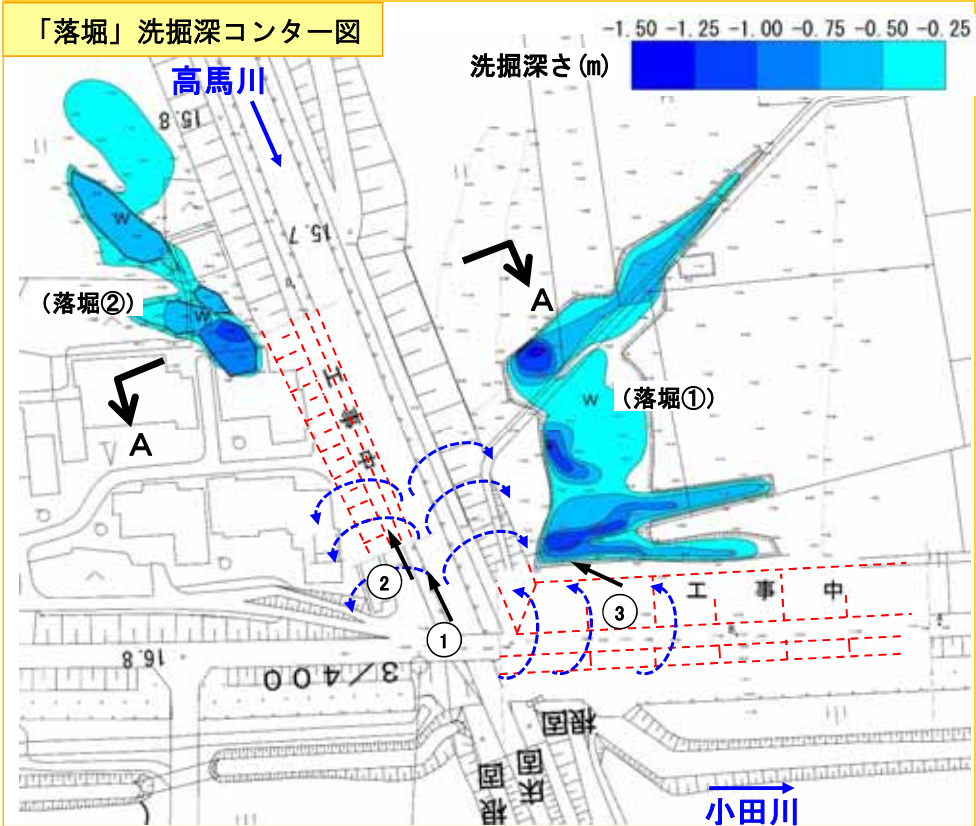
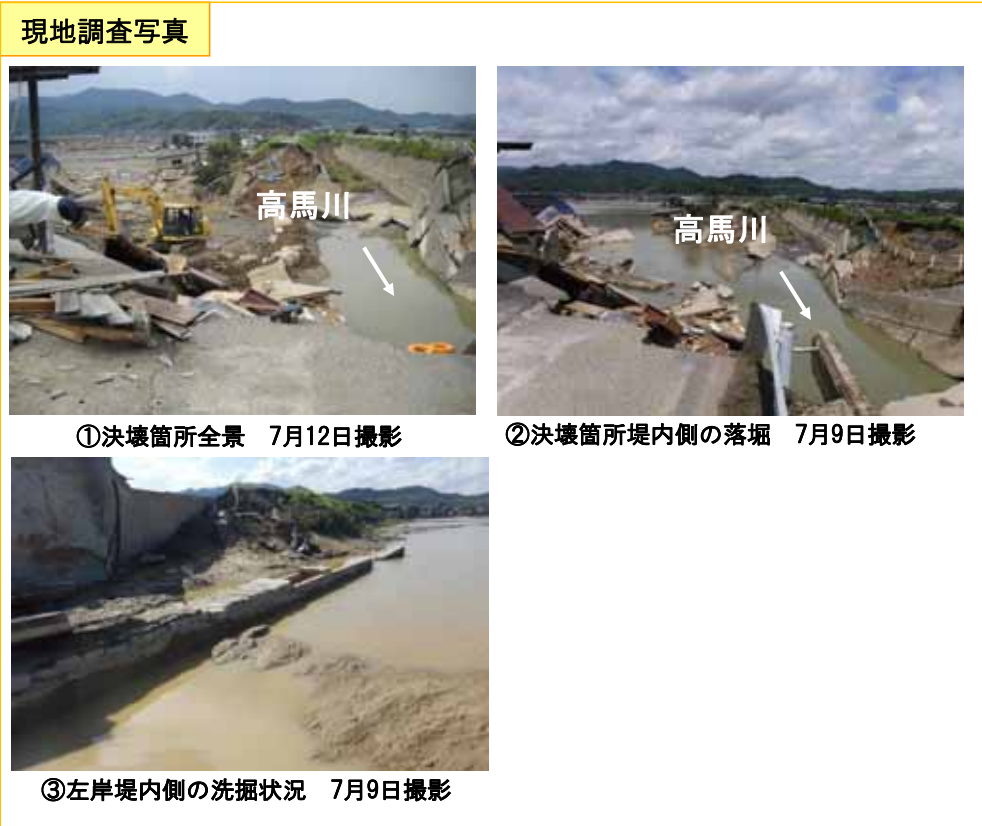
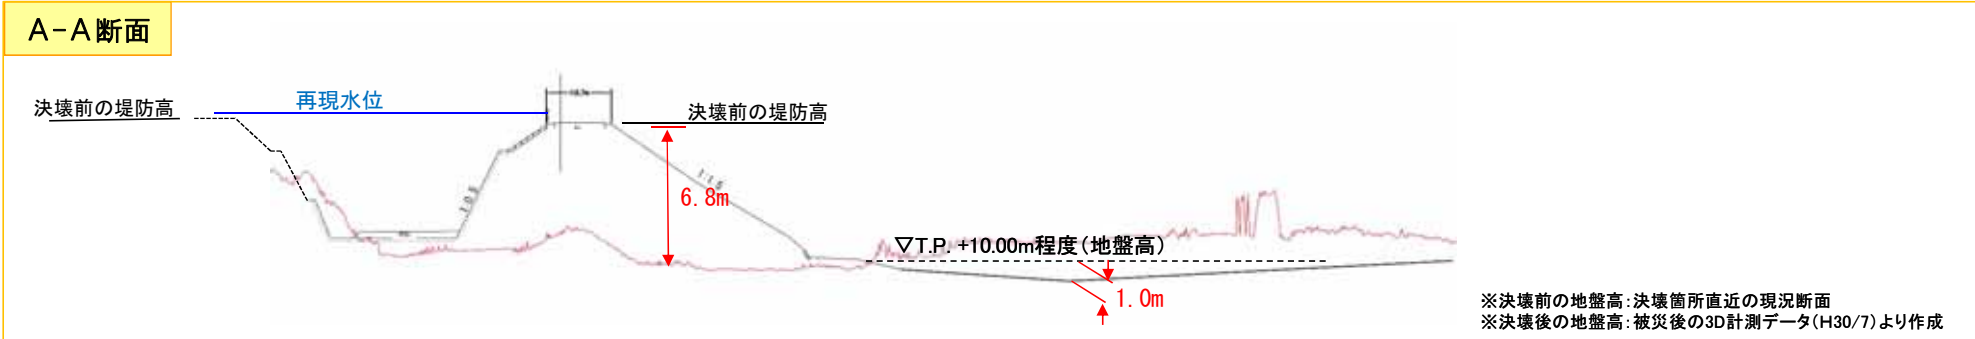
■現地踏査の結果、決壊箇所の下流端に「落堀①」(コンター図[落堀①])を確認した。測量図の重ね合せより深さは1.2m程度である。  
 ■高馬右岸の基礎地盤の落堀[落堀②]は、小田川本川による落堀[落堀①]より浅く、深さは1.0m程度であることが確認できた。

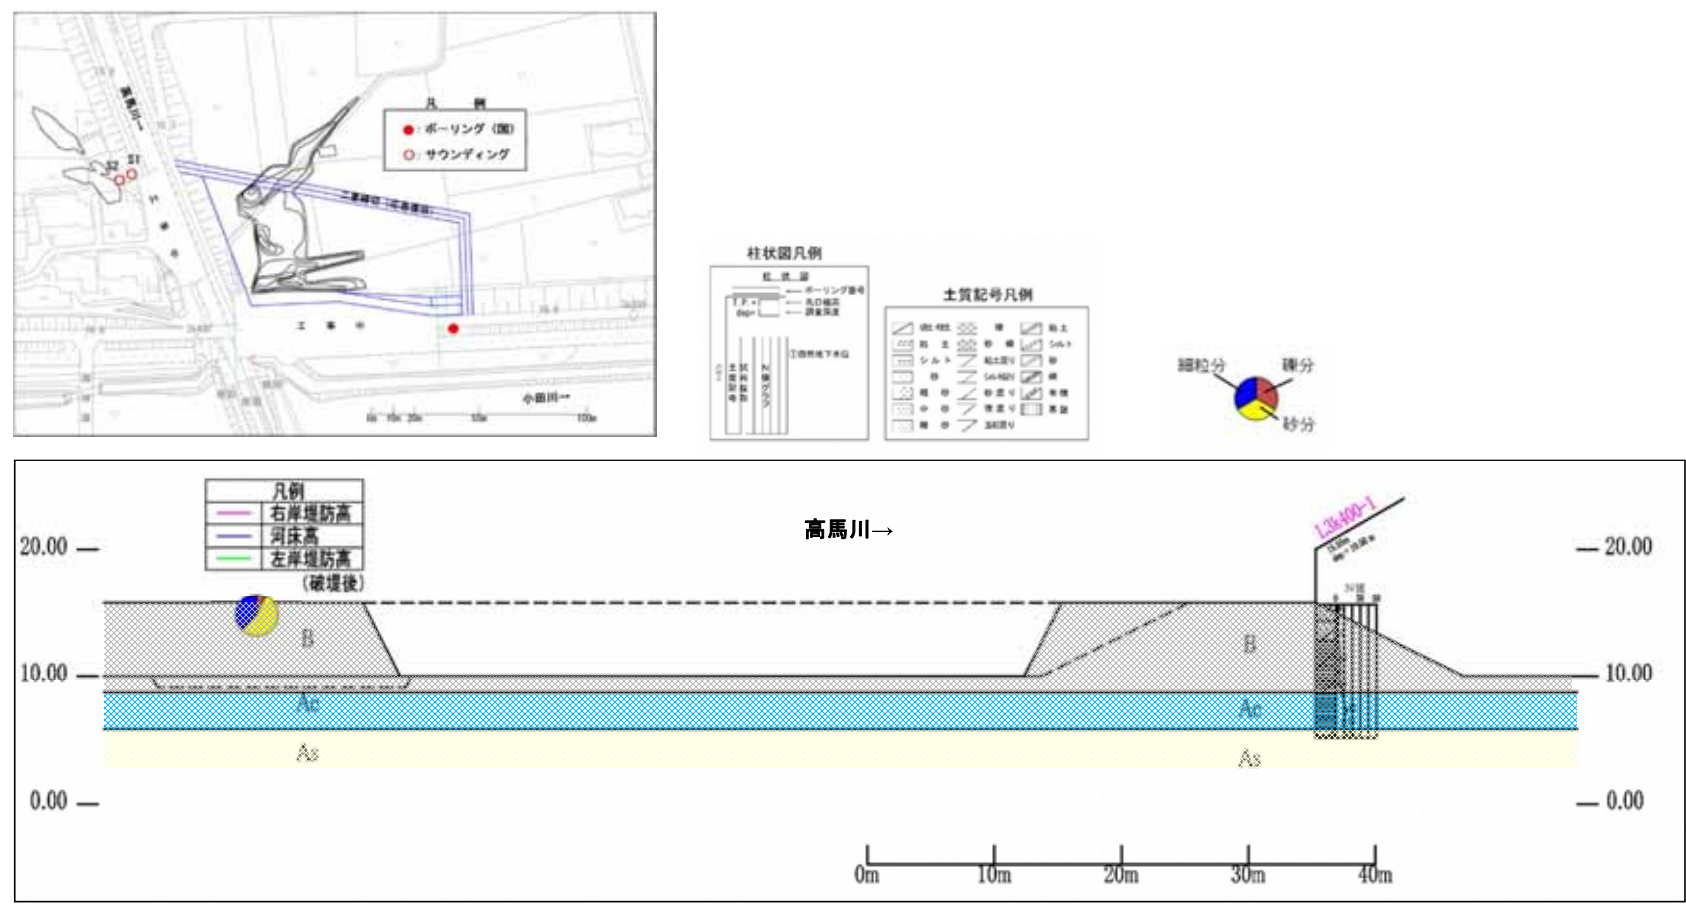
土質想定縦断面図

■小田川左岸3k400におけるボーリング調査、サウンディング調査などにより、基礎地盤の表層には固い粘性土層(Ac)を厚さ約3m程度堆積しており、この粘性土の下位には広く砂層(As)が分布していることを確認した。

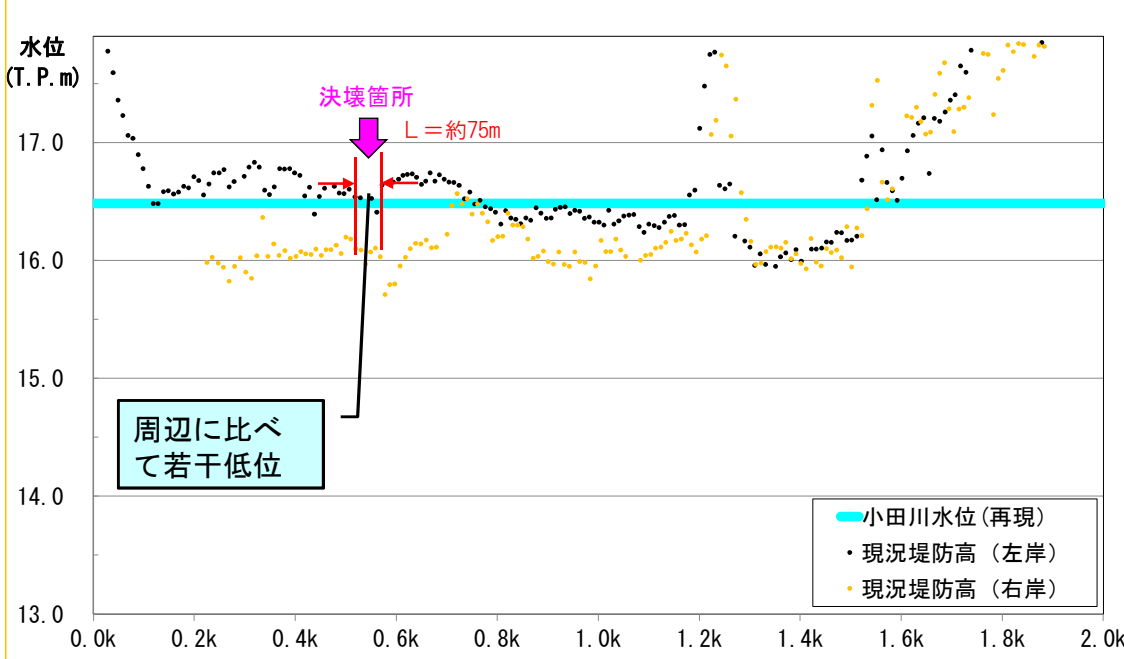
縦断面図 (LPデータ)

- 0.5k付近の堤防が、上下流に比して相対的に若干低位にある。これに対して、小田川のピーク水位は高位にある。
- 真谷川の決壊箇所付近において、今次出水の推定流量は疎通可能であり、越水は小田川の背水に起因するものである。

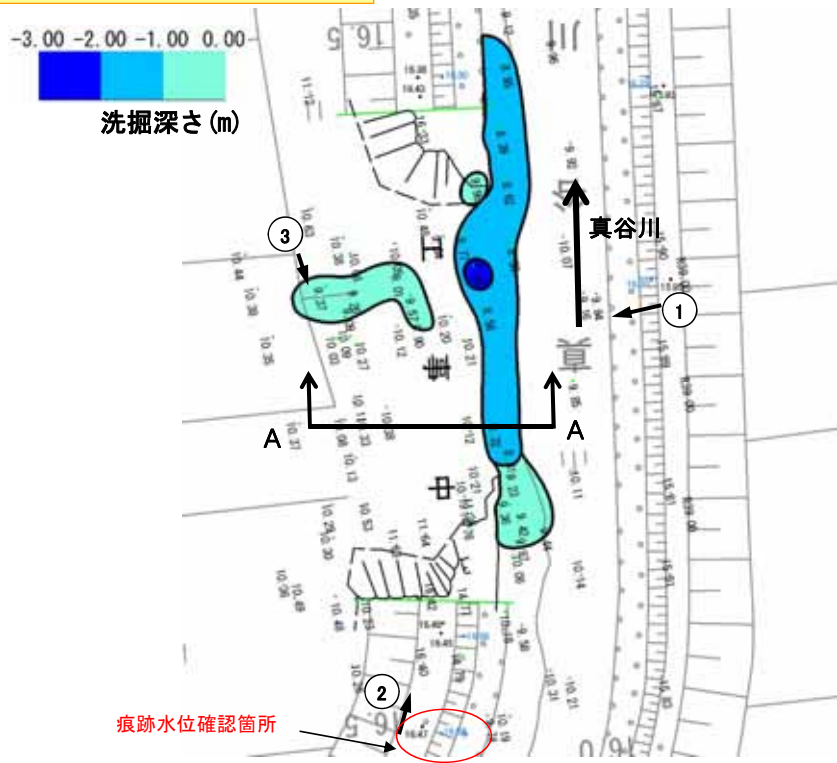
「落堀」洗掘深コンター図

- 現地踏査の結果、決壊箇所区間の上流で天端より高い位置に痕跡水位を確認した（堤防天端+0.18m程度）。このことから、越水が発生したことが想定される。
- 現地踏査の結果、決壊箇所の堤内地盤に最大深さ0.65m程度の洗掘を確認した。下流側の方が洗掘深が深い事を測量図より確認した。

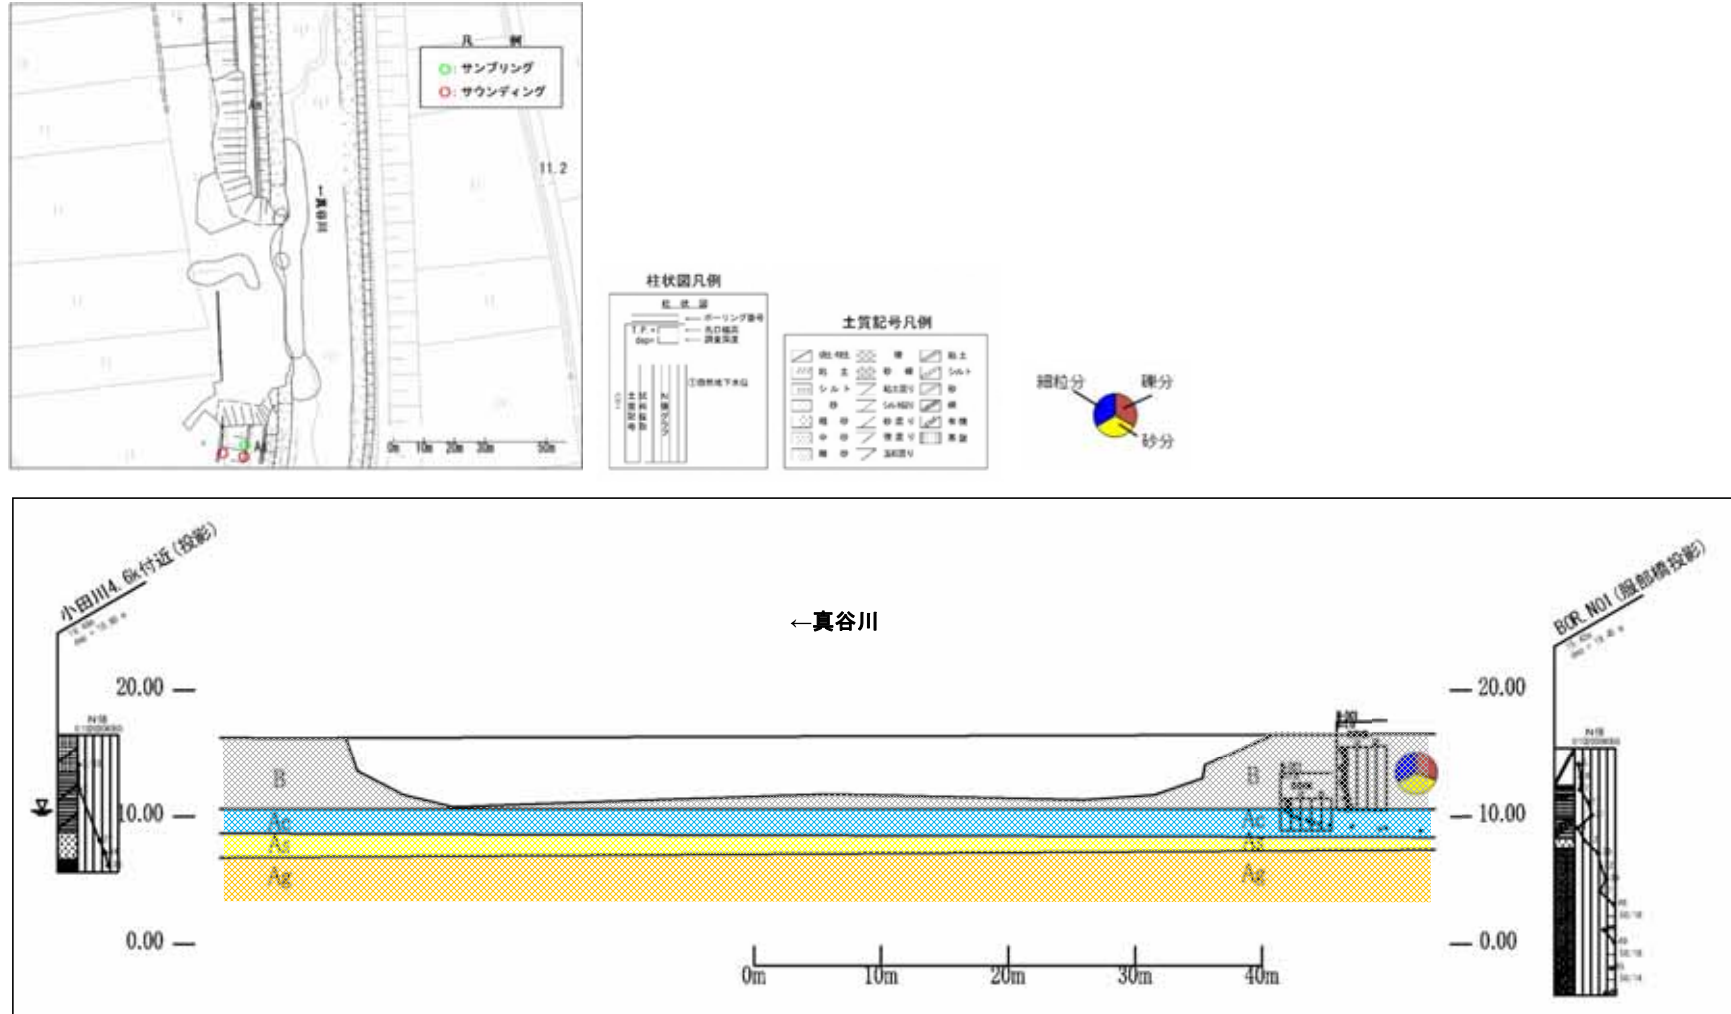
土質想定縦断面図

■基礎地盤の表層には固い粘性土層(Ac)が2m程度堆積し、この粘性土の下は砂層(As)～砂礫層(Ag)が堆積している。

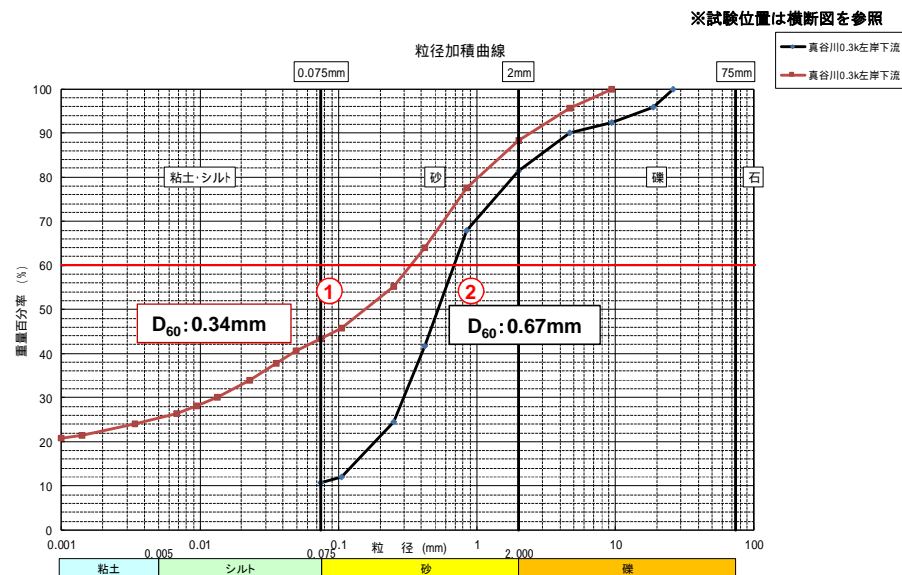
## 決壊区間-推定地質断面図

- 堤体については、上部が礫質砂(Bsg)、下部が粘性土砂(Bsc)であることが現地踏査および粒度試験より確認した。
- 基礎地盤については、粘性土層(Ac)、砂質土層(As)、礫質土層(Ag)の存在を小田川との合流部付近の既往地質調査で確認した。

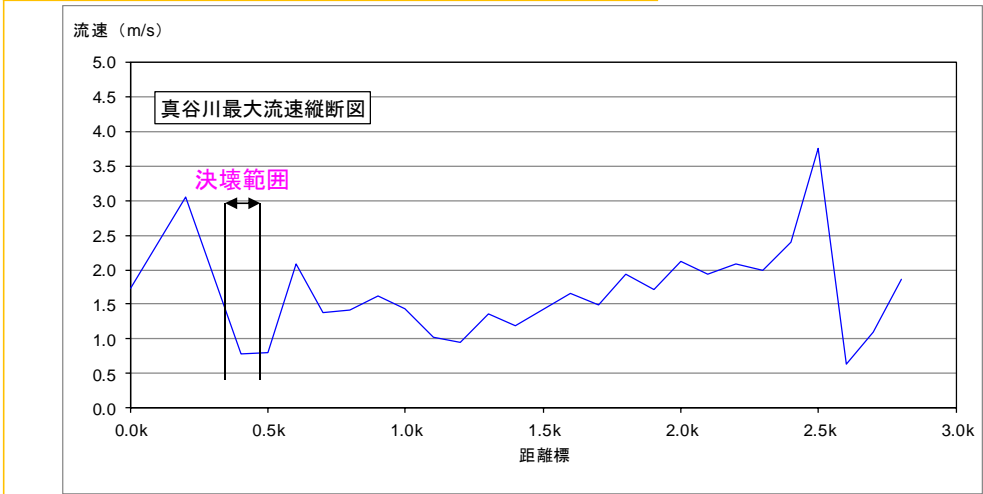
流速縦断面図 (内外水モデルによる期間最大流速)

- 決壊箇所 (0.5k) の最大流速は0.8m/s~1.5m/sで、張芝の設計流速 (2.0m/s) 以下である。
- 堤防構造はコンクリートブロック張り (設計流速4m/s~8m/s) である。  
また、護岸上部は部分的に土羽となっているが、決壊箇所の対岸では侵食は確認できない。
- 侵食により決壊が生じた可能性は低いと推定される。
