## 第4回 高梁川水系小田川堤防調査委員会

# 被災要因の分析

## (小田川左岸3k400及び6k400)

国土交通省  
中国地方整備局

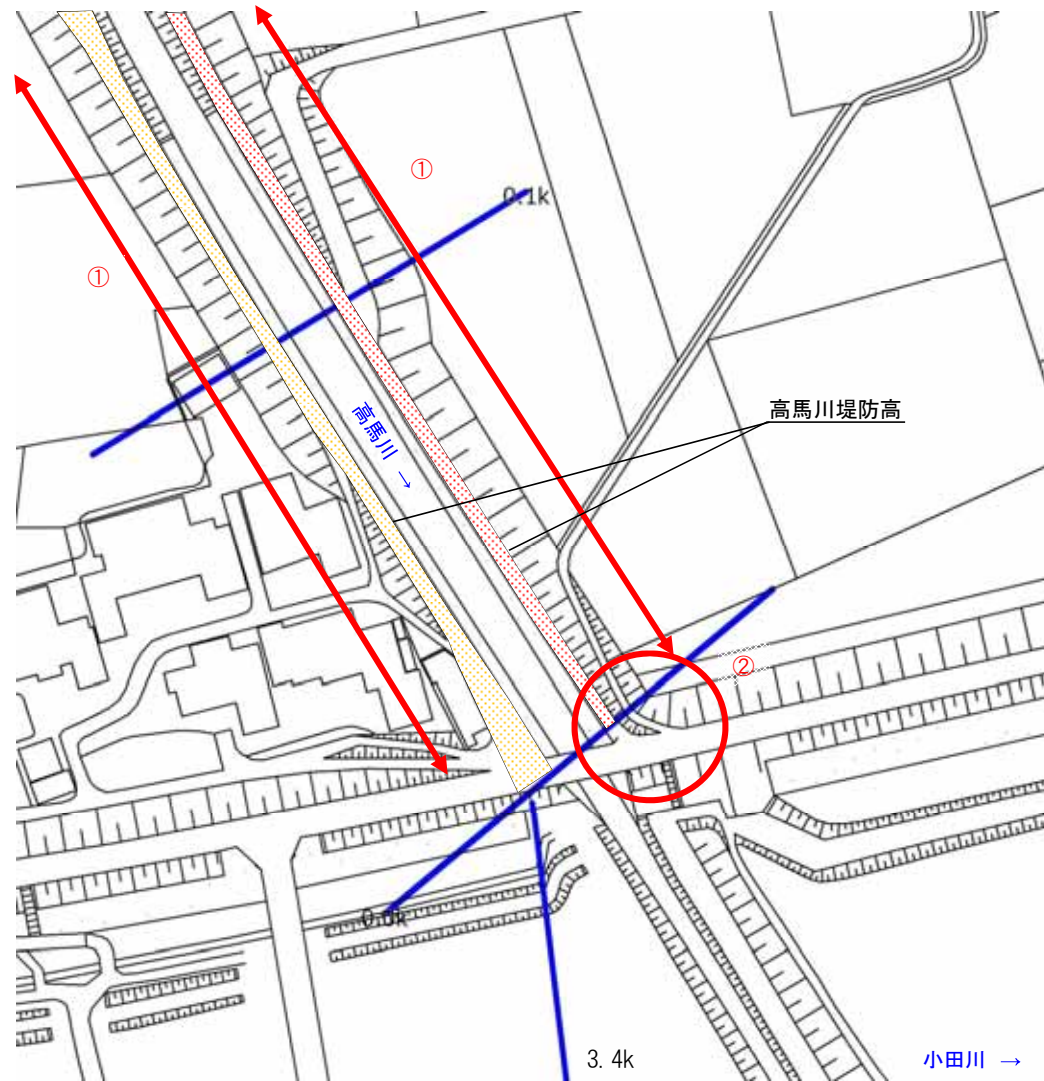
平面図

- 現況堤防高\*及び痕跡水位から、堤防高の低い高馬川から越水が発生したと推定した。
- その後、小田川の水位上昇により、前後に比較し堤防高の低い高馬川橋付近から越水が発生したと推定した。

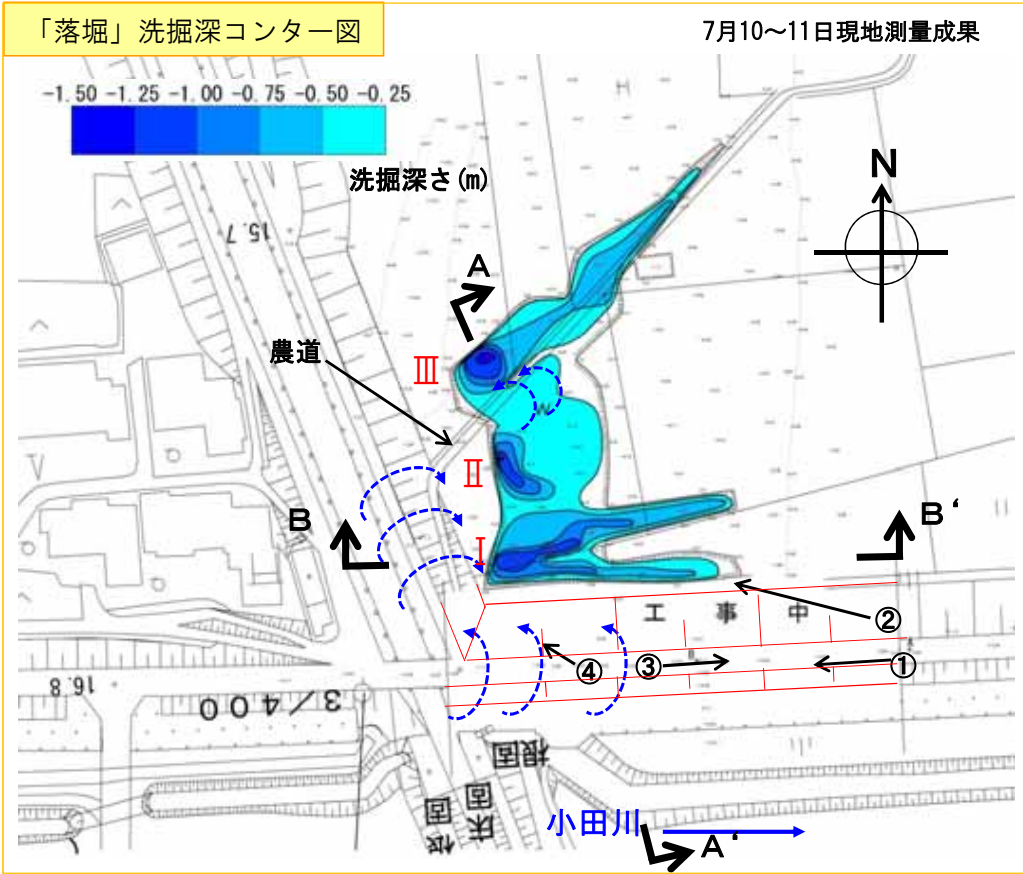
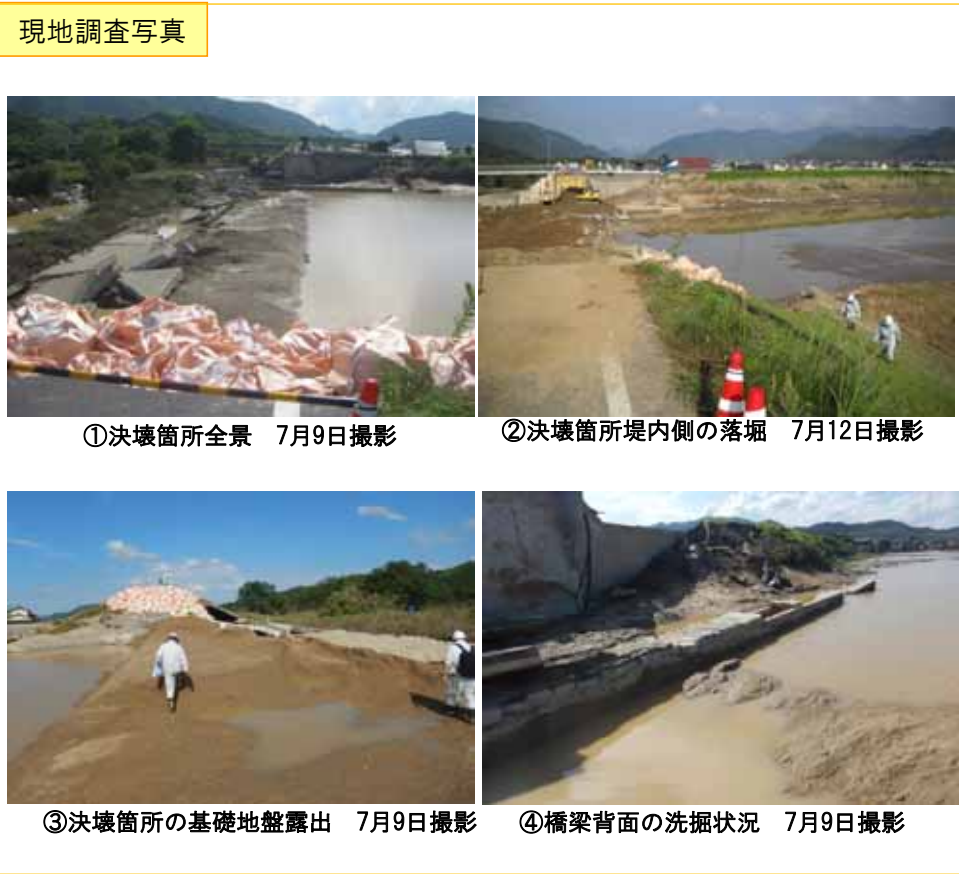
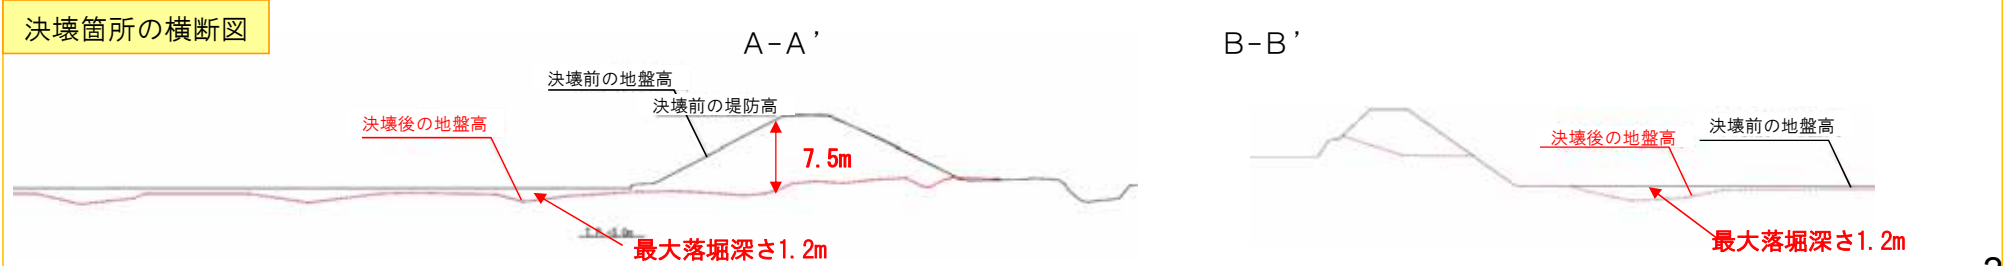
- 現地調査の結果、高馬川橋東詰の小田川堤防裏法尻付近（図中Ⅰ）に最大深さ1.2m程度の「落堀」を確認した。
- 小田川の堤防裏法尻の落堀は東側に比較し西側の洗掘深が大きいことを確認した。
- 高馬川左岸側沿いにも落堀（図中Ⅱ及びⅢ）を確認した。

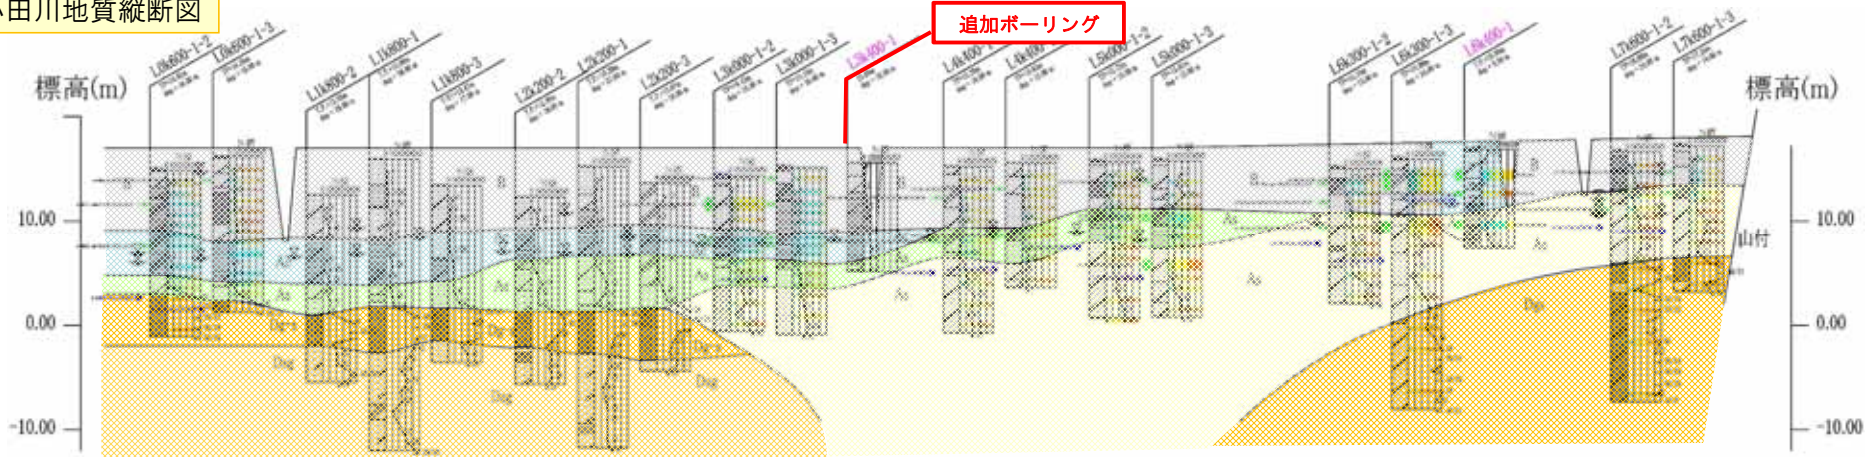
小田川地質縦断面図

- 小田川左岸3k300付近において追加のボーリング調査を実施した。
- 小田川左岸3k400の決壊箇所における堤防の盛土材料は、堤体下部が粘性土主体で上部が礫質土主体で構成されていると推察した。
- 近傍の小田川左岸3k000付近の堤防の盛土材料は、堤体上部が砂質土主体だが上流の4k400においては全体が砂質土主体であると推察され、決壊箇所と大きく異なる堤体材料で構成されていると推察した。
- 治水地形分類図では、当該箇所は「扇状地」「旧河道」「氾濫平野」地形が混在する、複雑な基礎地盤を形成していると推察した。

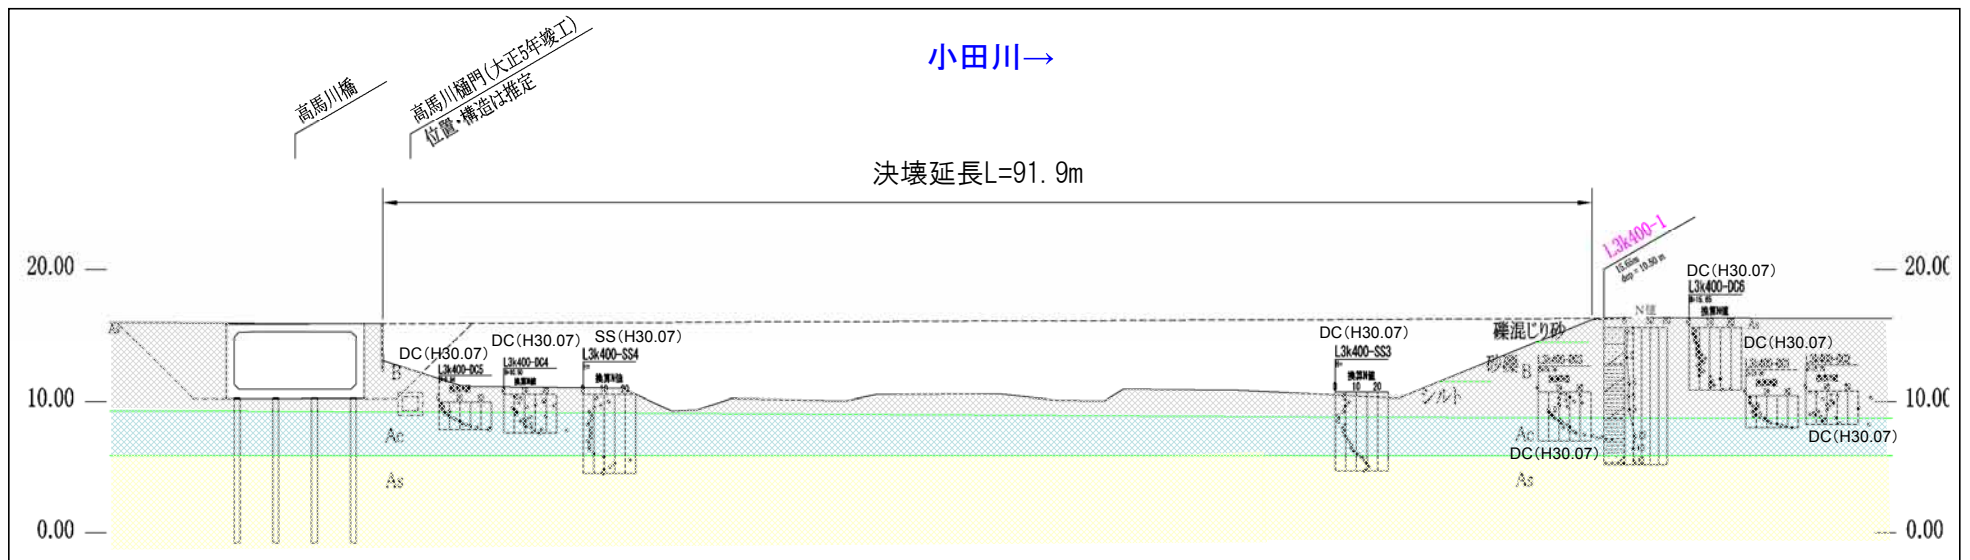
小田川左岸3k400堤防決壊付近の地質縦断面図

- 小田川左岸3k300付近において弾性波探査を実施した。
- S波弾性波速度、ボーリング調査、サウンディング試験の結果よりT. P. +10m以深には「Ac層」が連続していると推察した。

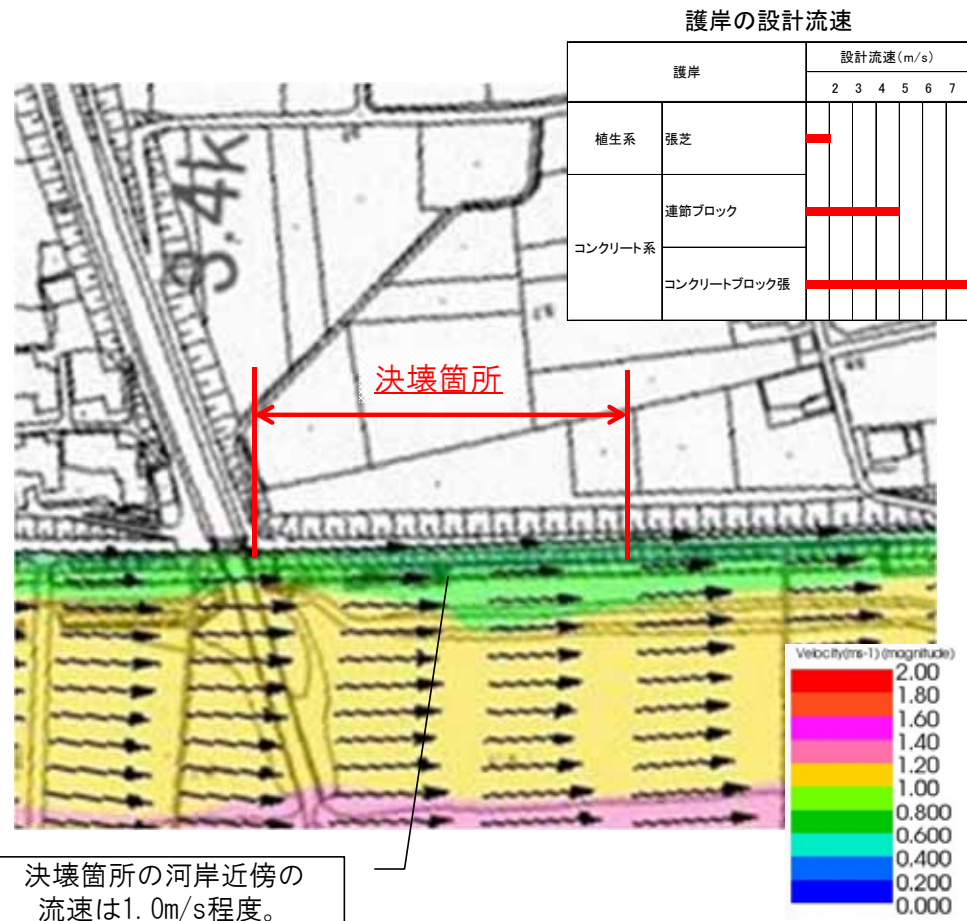
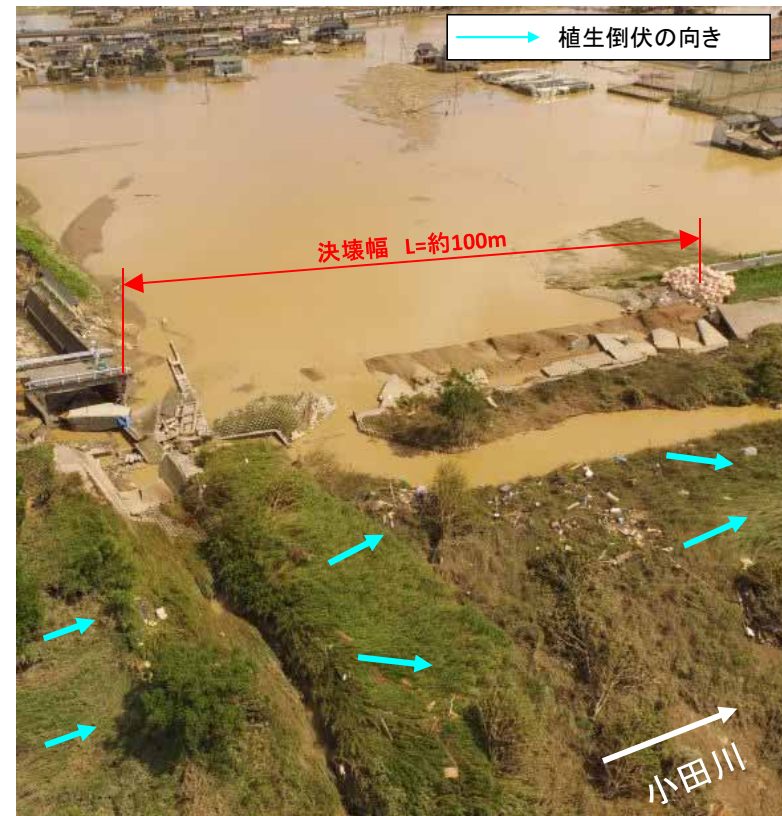
流速分布図（決壊点付近の流速ピーク時）

- 小田川左岸3k400については、流向が堤防と並行で、再現計算結果から決壊箇所の河岸近傍の流速は1.0m/s程度であると推定した。
- 侵食破壊が生じた場合、河道内・決壊箇所下流側に破壊された構造物が飛散するが多いが、当該箇所では確認されていない。
- 侵食により決壊が生じた可能性は低いと推定した。

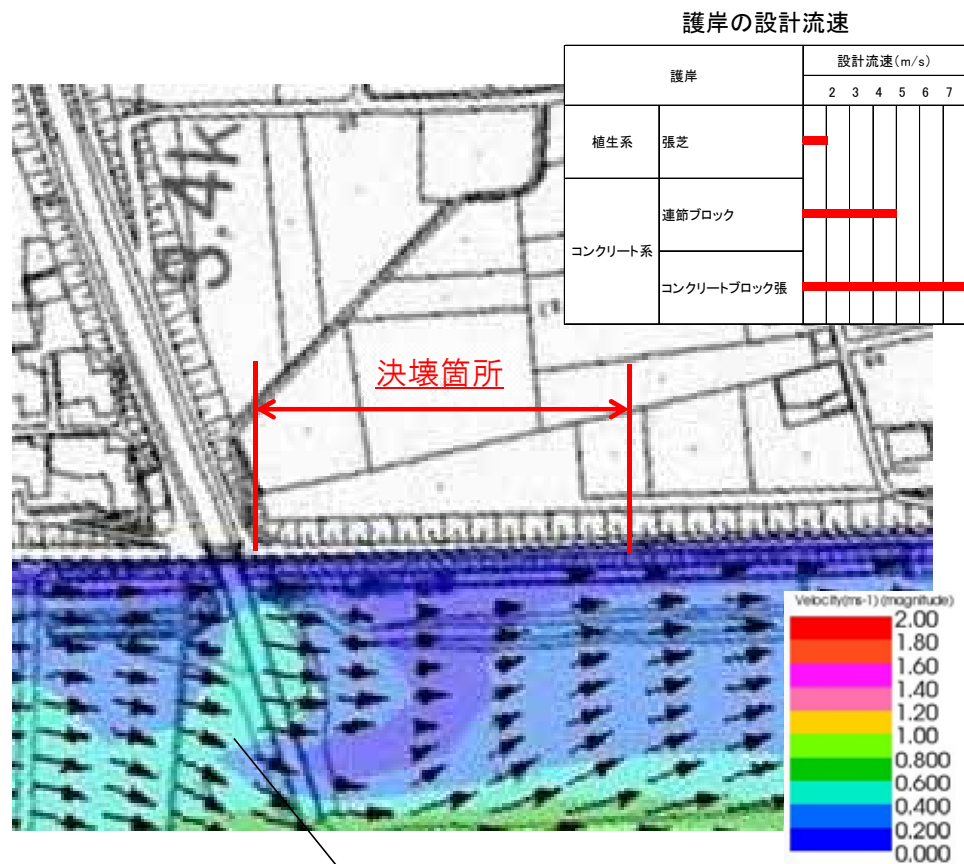
流速分布図（流量430m<sup>3</sup>/s程度）P8-①

■再現計算結果から、洪水初期の低流量時においては、小堤により流向の変化は確認できるが、流速は0.6m/s程度であると推定した。  
■侵食により決壊が生じた可能性は低いと推定した。

小堤周辺で流向の変化はあるが流速は0.6m/s程度。

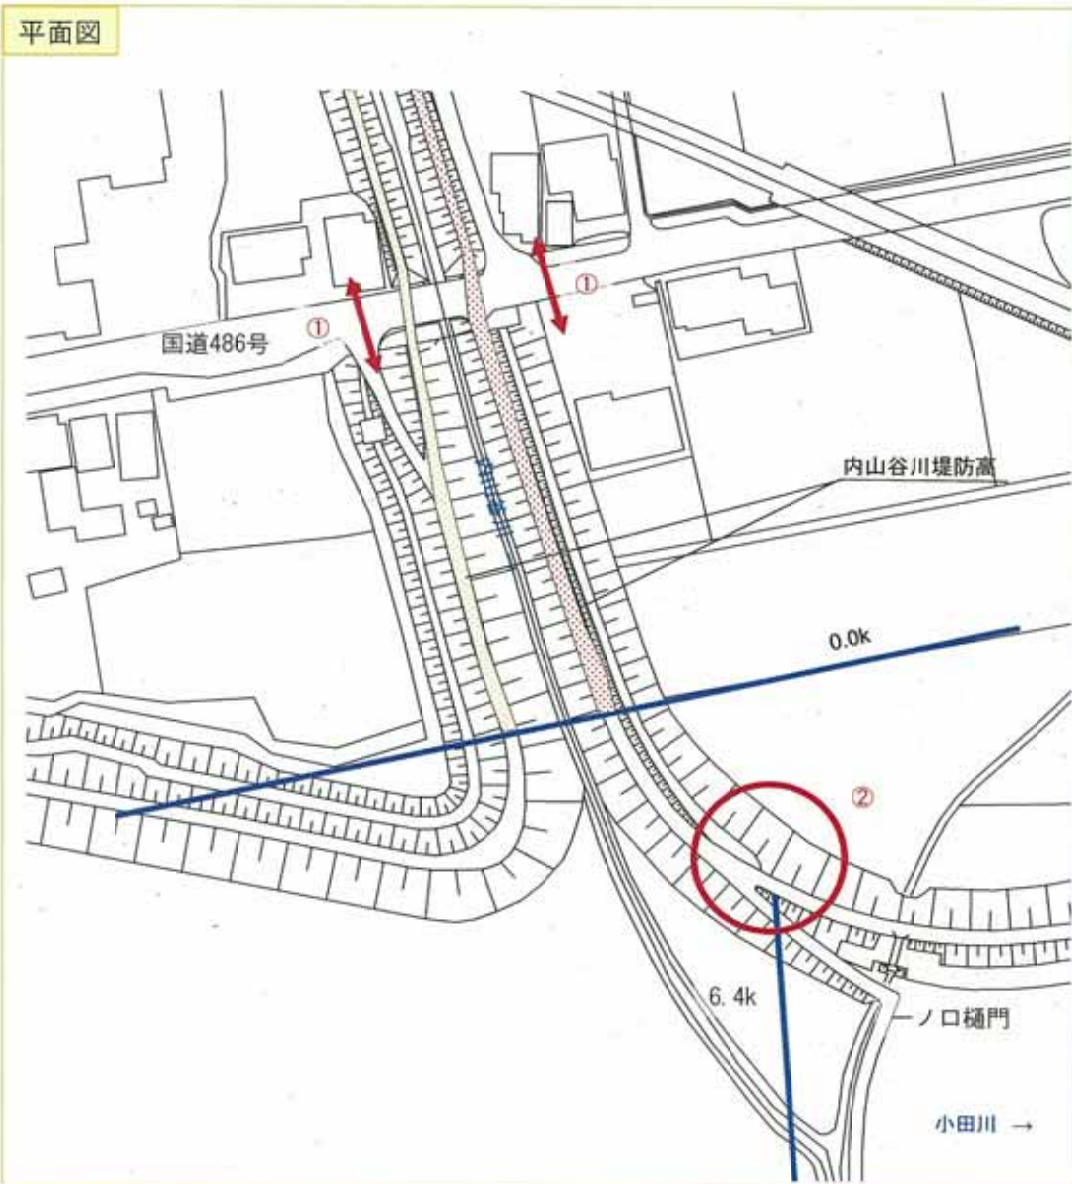
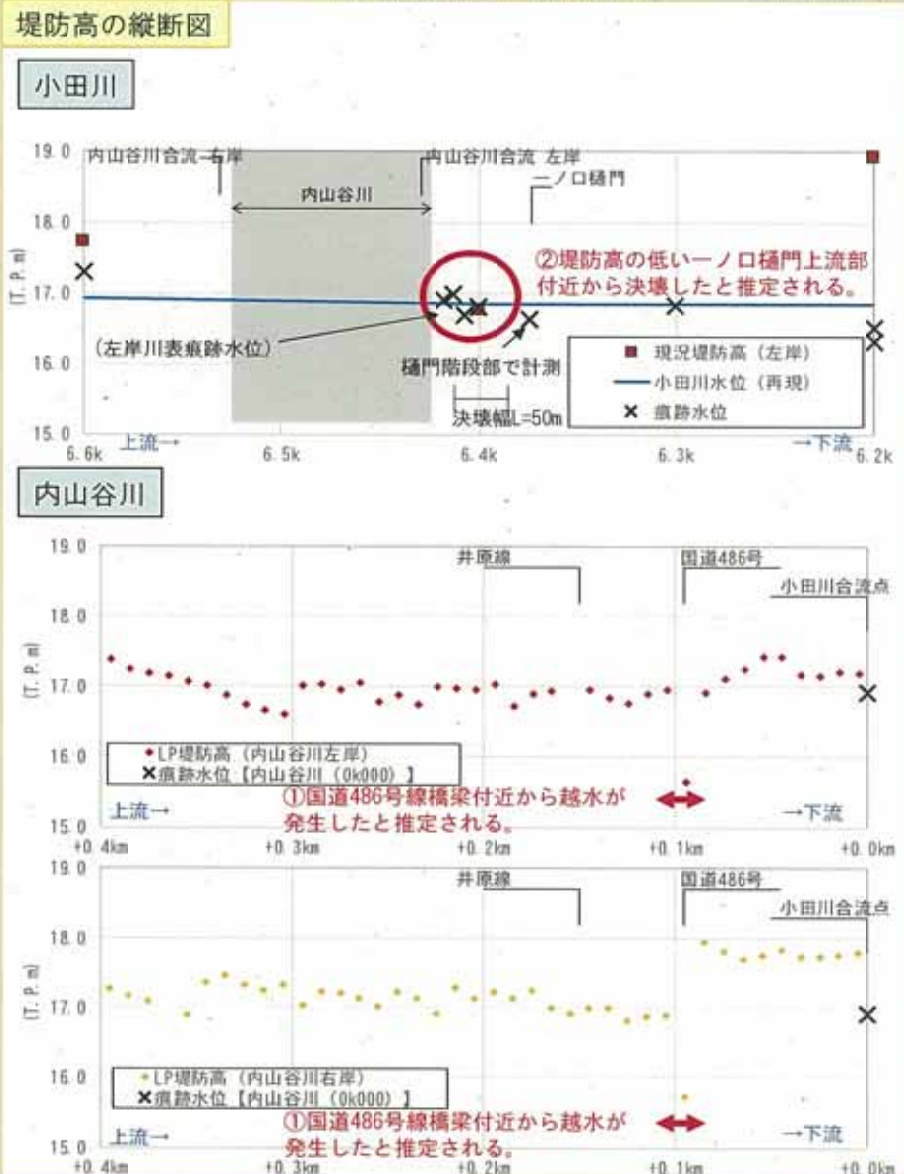
- 現況堤防高※及び痕跡水位から、堤防高の低い内山谷川に架かる国道486号線橋梁付近から溢水が発生したと推定した。
- その後、小田川の水位上昇により、前後に比較し堤防高の低い小田川・内山谷川合流点付近から越水が発生したと推定した。

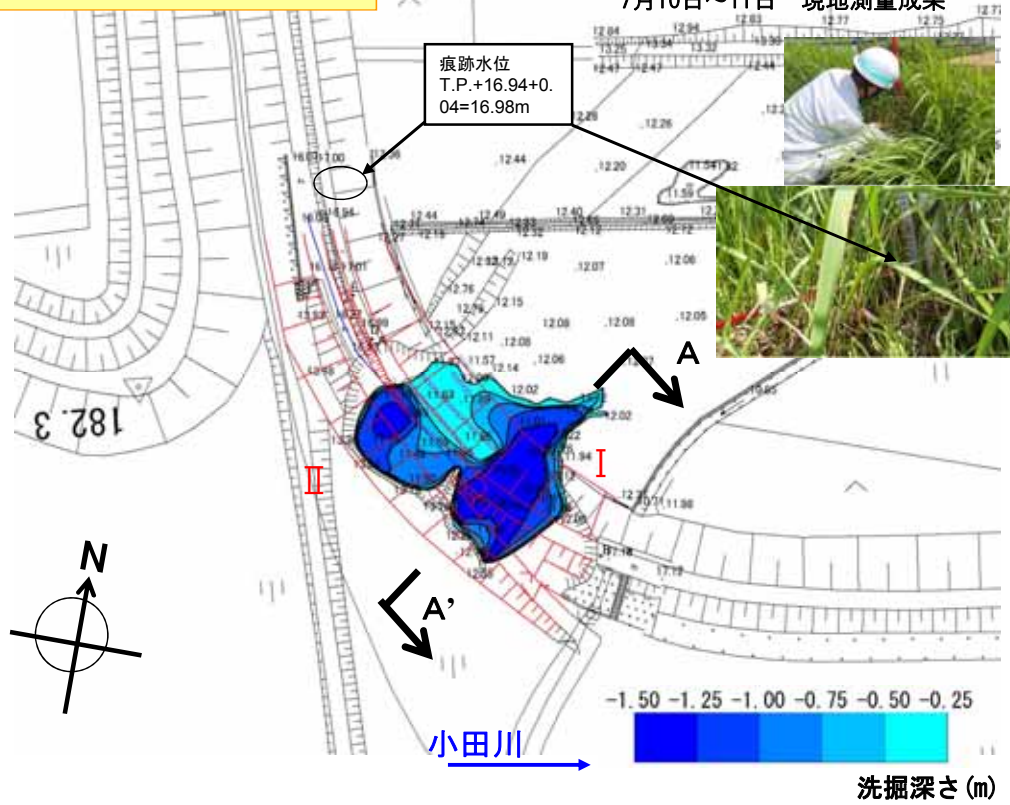
「落堀」洗掘深コンター図

- 現地調査の結果、小田川堤防一ノ口樋管上流付近に最大深さ1.5m程度の「落堀」を確認した。
- 小田川堤防一ノ口樋管上流付近の落堀は、樋管直上流部(図中I)に比較し、西側(図中II)の落堀の範囲が狭いことを確認した。
- 図中Iの落堀の痕跡から図中IIの落堀と比較すると流水がより集中し、大きな洗掘を受けたと推定した。(表裏が石張り構造の旧堤防も流出し、旧堤防流出箇所では木杭が一部残存していることを確認した)

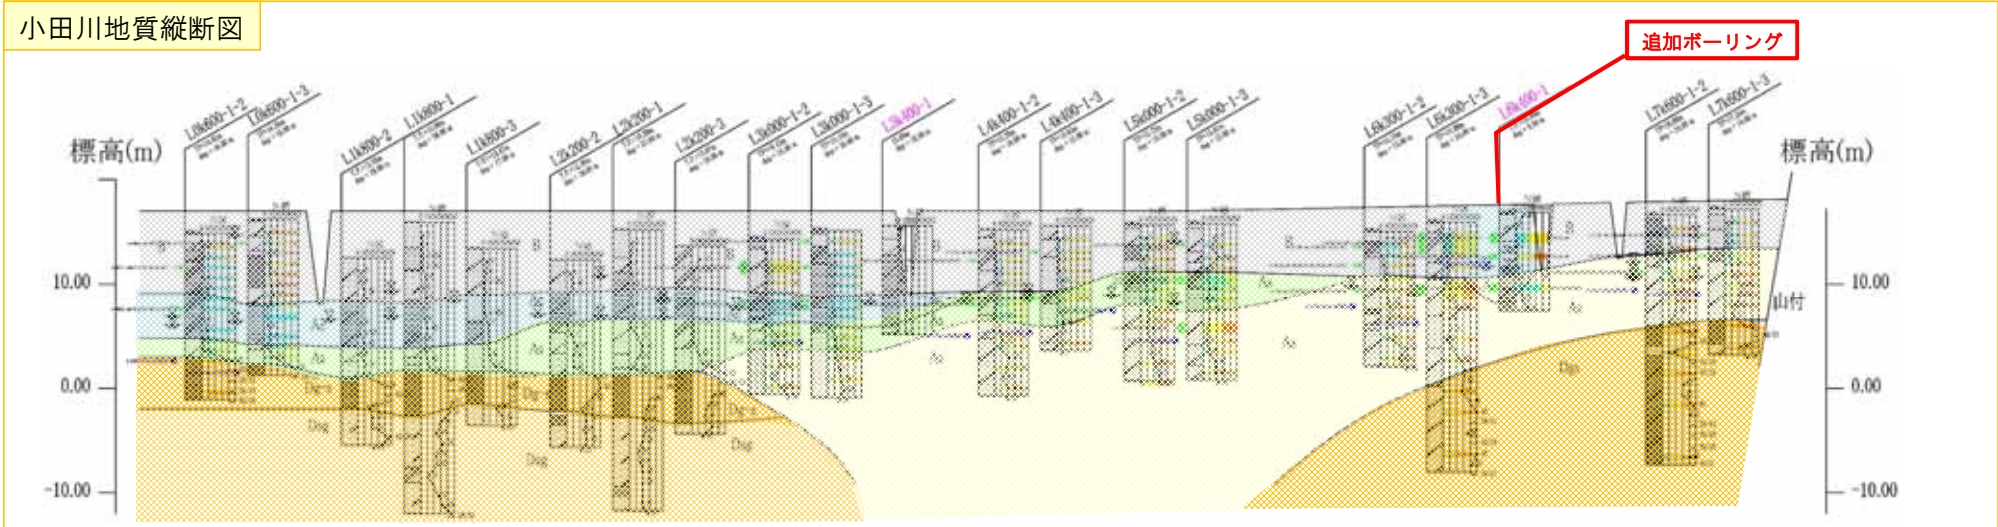
小田川地質縦断面図

- 小田川左岸6k400付近において、追加のボーリング調査等を決壊箇所周辺で実施した。
- 小田川左岸6k400の決壊箇所における盛土材料は、堤体内部が砂質土主体で、上部が粘性土主体で構成されていると推察した。
- 近傍の左岸6k300は、築堤材料が砂質土主体で構成されていると推察され、決壊箇所と大きく異なる堤体材料で構成されていると推察した。
- 治水地形分類図では、当該箇所は「氾濫平野」地形が基礎地盤を形成していると推察した。

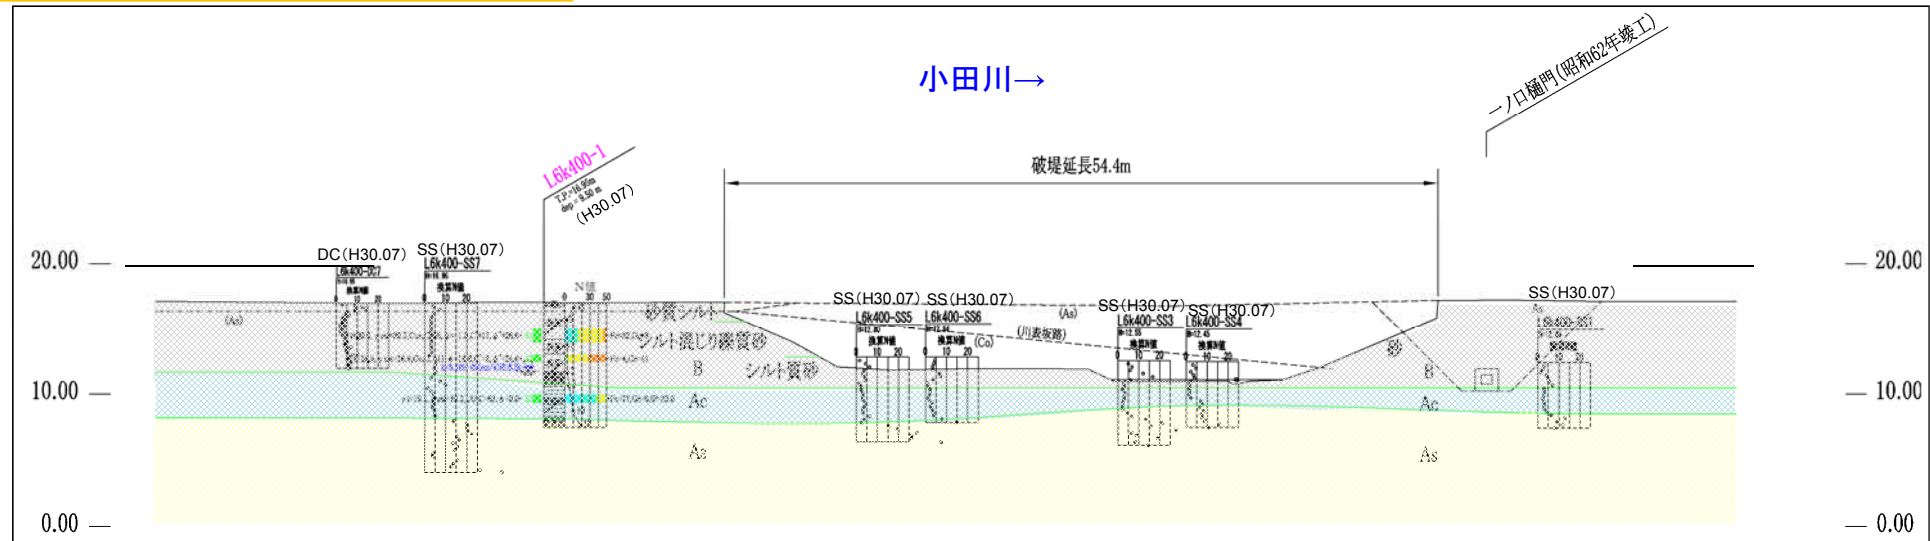
小田川左岸6k400堤防決壊付近の地質縦断面図

- 小田川左岸6k400付近において弾性波探査を実施した。
- S波弾性波速度、並びにボーリングやサウンディング結果よりT. P. +10m以深には「Ac層」が連続していると推察した。

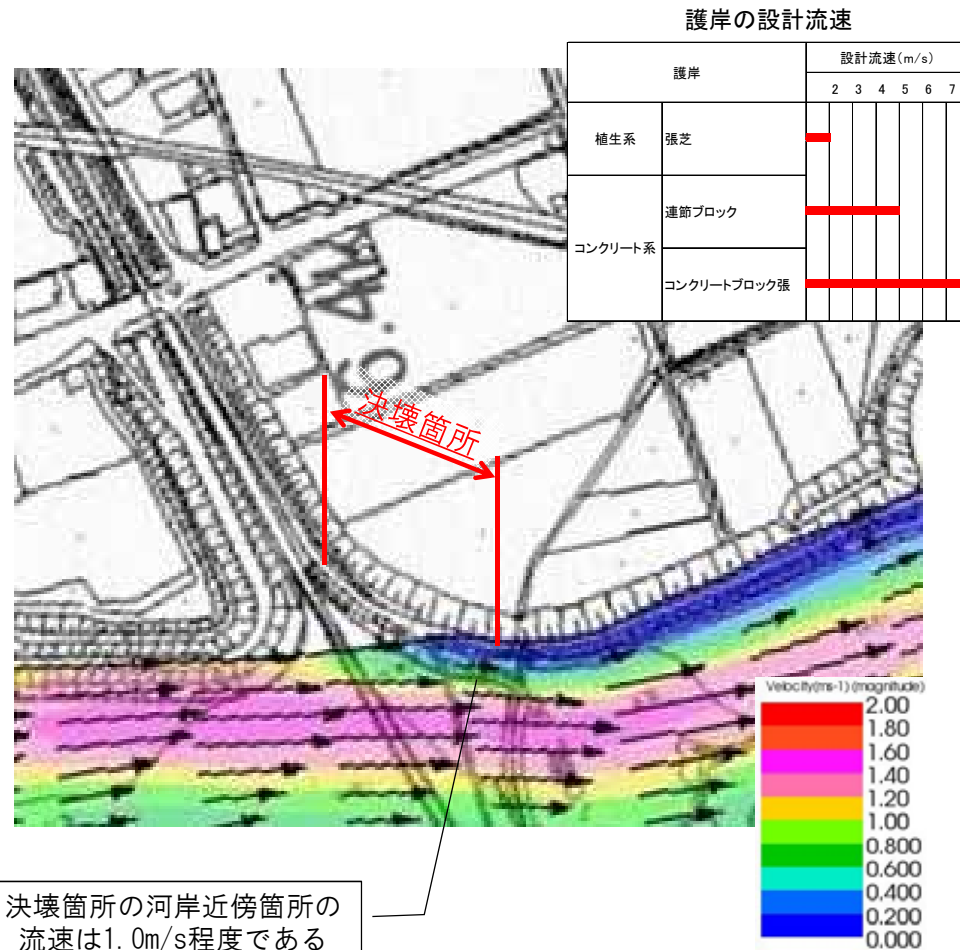
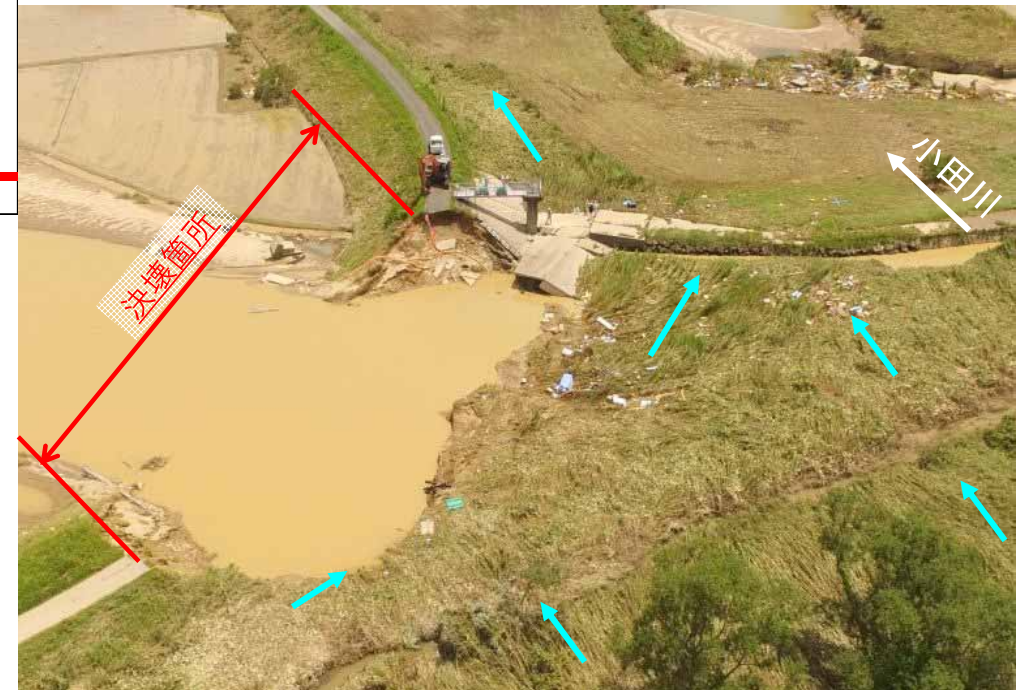
流速分布図（決壊箇所付近の流速ピーク時）

- 小田川左岸6k400については、河道の内岸側にあたり、再現計算結果から決壊箇所の河岸近傍の流速は1.0m/s程度であると推定した。
- 侵食破壊が生じた場合、河道内・決壊箇所下流側に破壊された構造物が飛散するケースが多いが、当該箇所では確認されていない。
- 侵食により決壊が生じた可能性は低いと推定した。

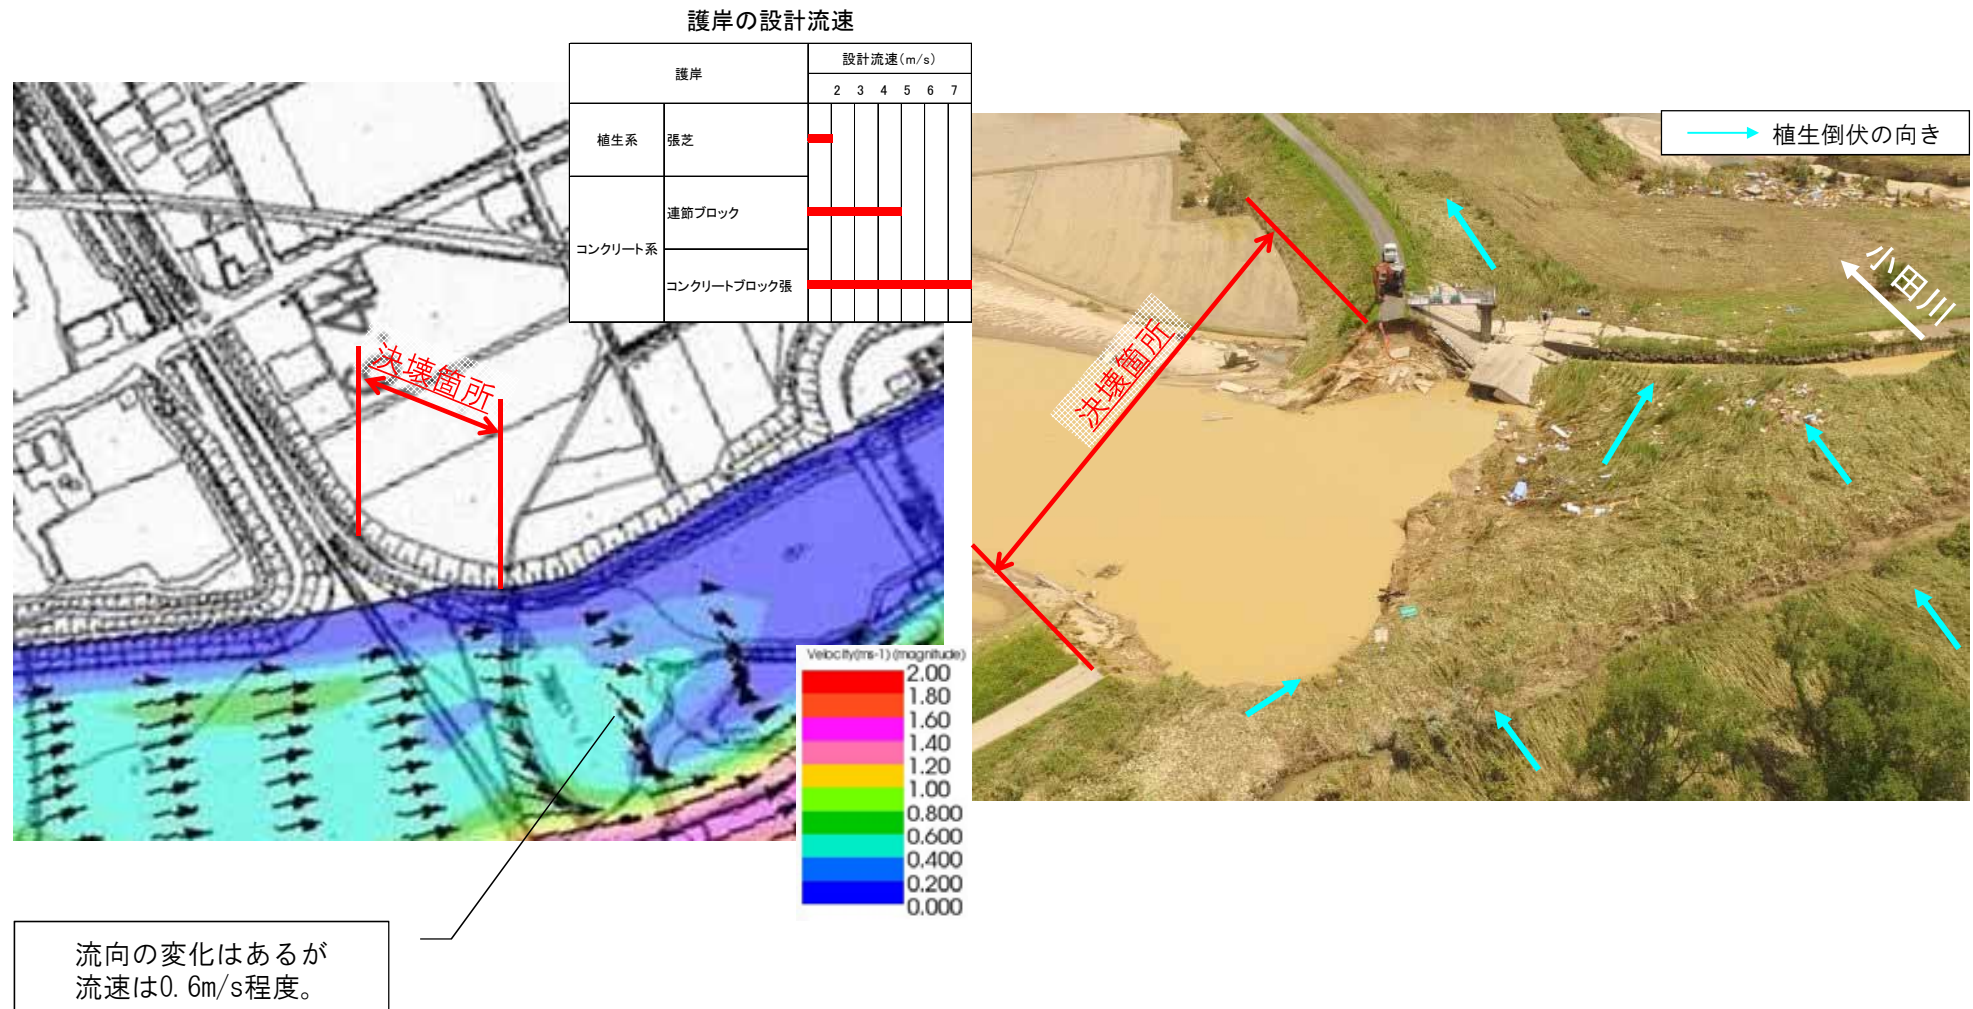
流速分布図(流量430m<sup>3</sup>/s程度) P21-②

- 再現計算結果から、洪水初期の低流量時においては、高水敷から低水路に向かう流れが確認できるが、流速は0.6m/s程度であると推定した。
- 侵食により決壊が生じた可能性は低いと推定した。

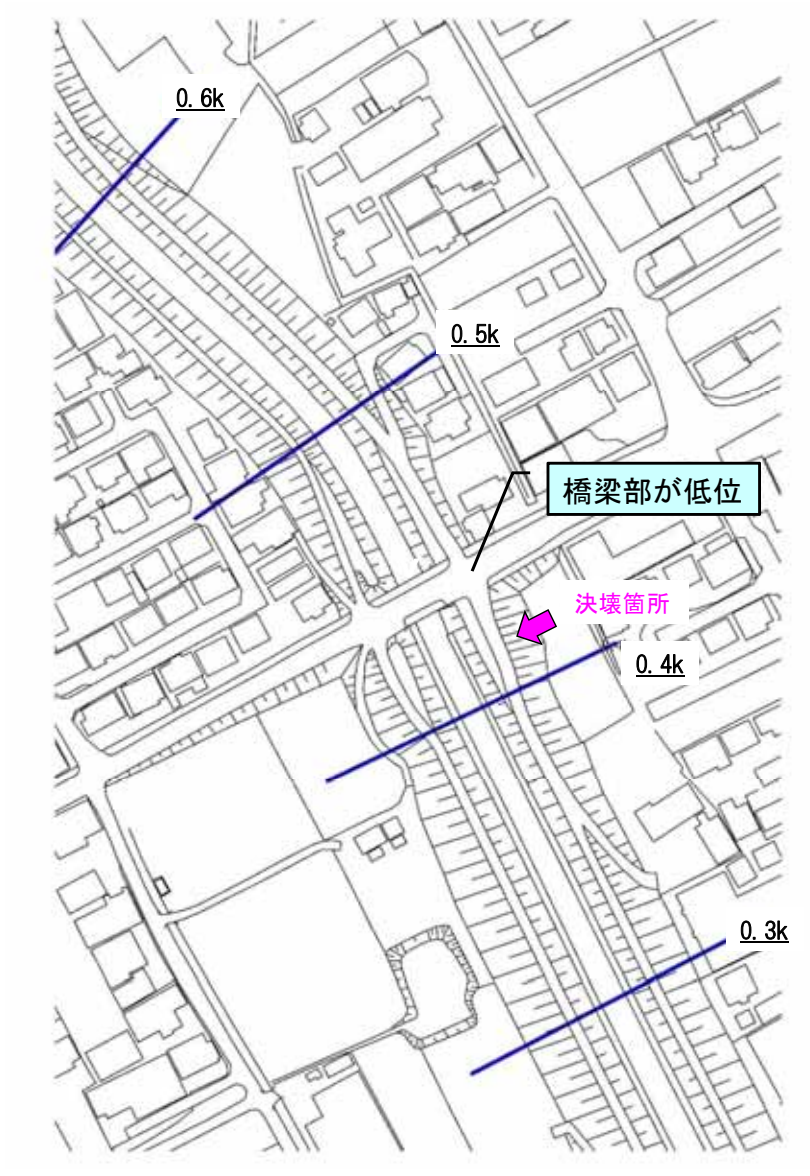
平面図

- 0.4k付近の橋梁部が、上下流に比して相対的に低位にある。
- 末政川の決壊箇所付近において、今次洪水の推定流量は疎通可能であり、溢水は小田川の背水に起因するものと推定した。

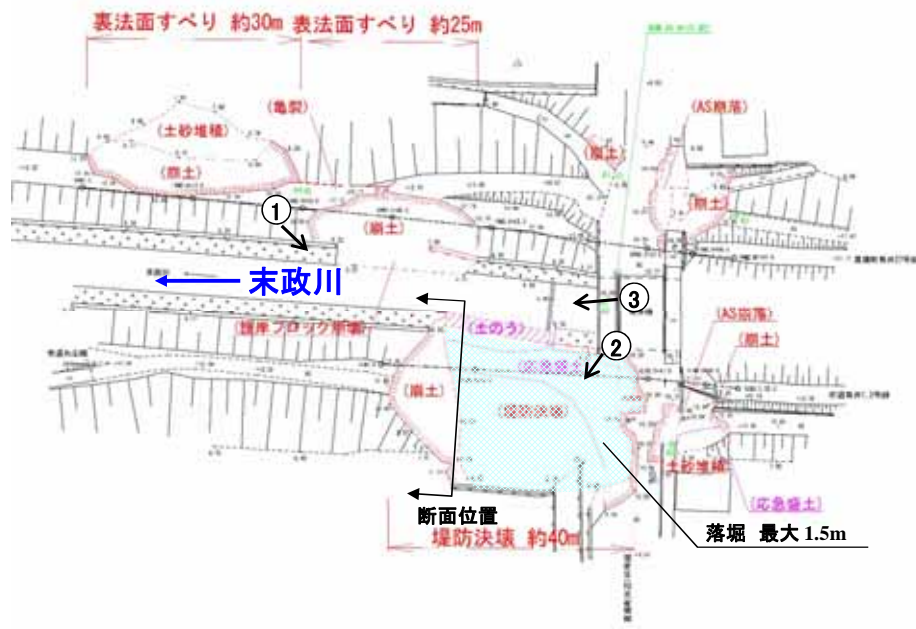
「落堀」洗掘深平面図

- 現地踏査の結果、決壊箇所区間の上流端の橋梁の転落防止柵に溢水の痕跡が確認された。
- 本区間は橋梁部の堤防高が低く、橋梁部からの溢水が主であり、越水による影響は小さいと推定した。
- 現地踏査の結果、堤内側に「落堀」を確認した。橋梁測量図の重ね合せより堤防下部に最大深さ1.5m程度、洗掘されたと推察する。

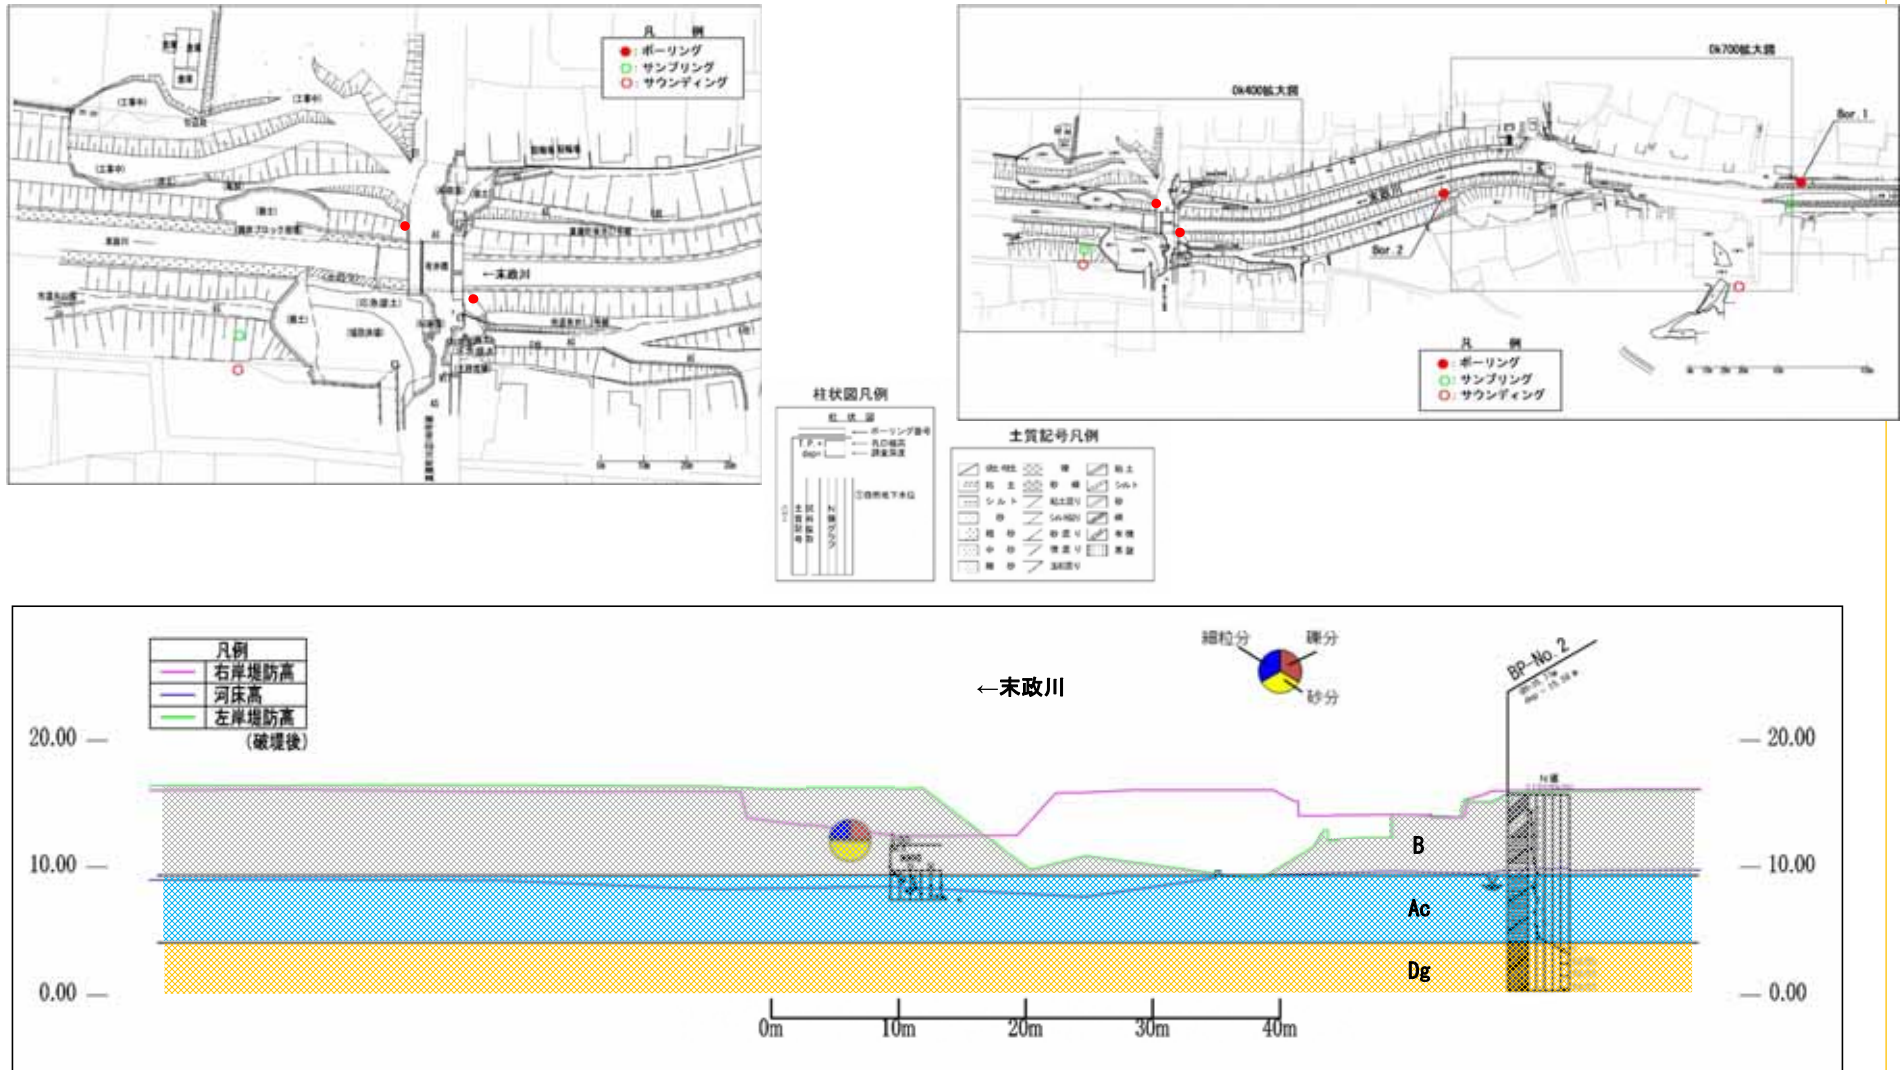
土質想定縦断面図

■基礎地盤の表層には固い粘性土層(Ac)が5m程度堆積しており、この粘性土の下は締まった砂礫層(Dg)であると推察した。

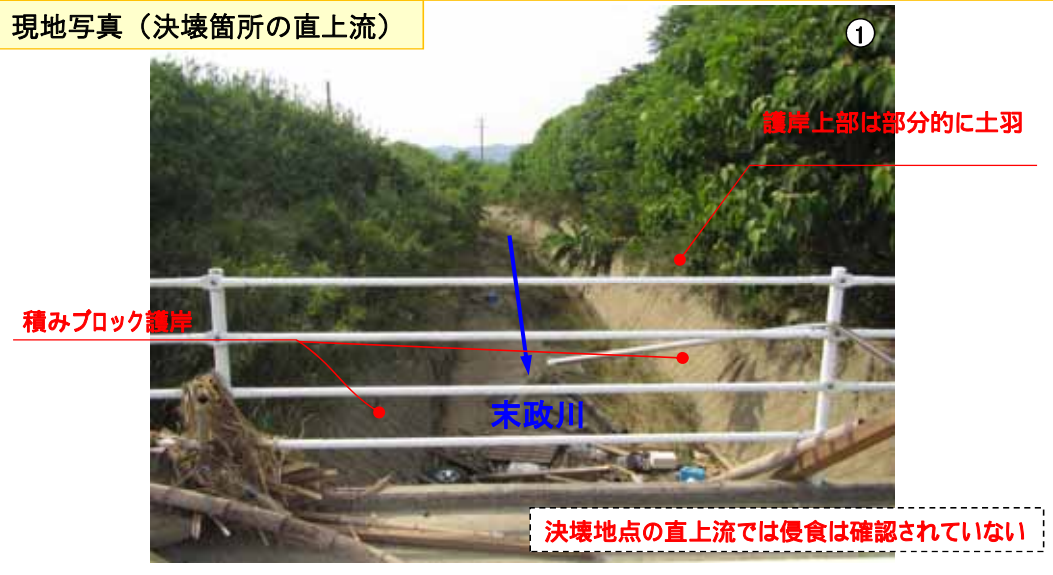
現地写真 (決壊箇所の直上流)

- 決壊箇所 (0.4k) の最大流速は2.0~2.4m/s(張芝が侵食される程度)であると推定した。
- 護岸は積ブロック (設計流速4m/s~8m/s)であり、決壊地点の最大流速よりも大きな流速に対して安全な構造となっている。また、護岸上部は部分的に土羽となっているが、決壊地点の直上流では堤防の侵食は確認されていない。
- 侵食により決壊が生じた可能性は低いと推定される。

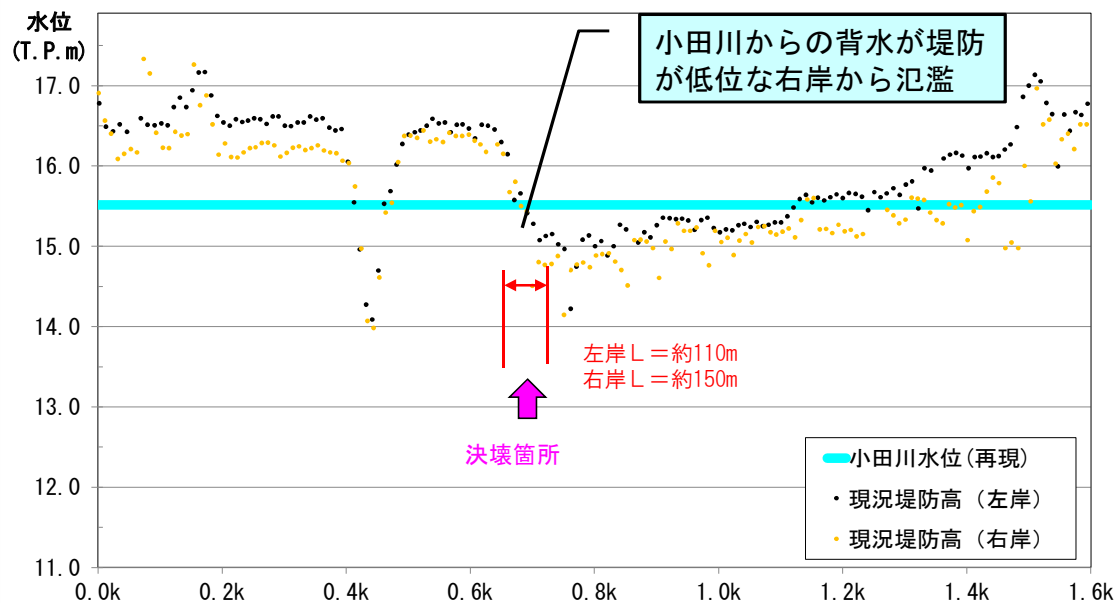
縦断面図 (LPデータ)

- 0.7k付近を境に、上流区間に向けて堤防高が低位になる。同区間の堤防高に対して、小田川のピーク水位は高位にある。
- 末政川の決壊箇所付近において、今次洪水の推定流量は疎通可能であり、越水は小田川の背水に起因するものと推定した。

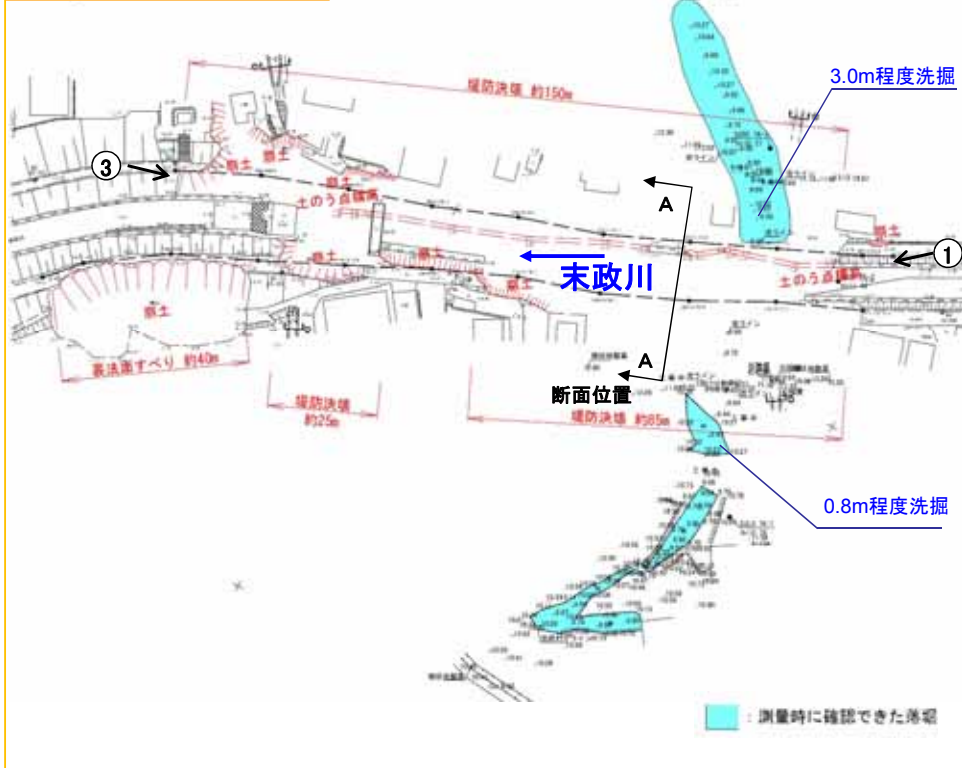
「落堀」洗掘深平面図

- 現地調査の結果、決壊箇所の上流端付近から「落堀」が堤内側に伸びていることを確認した。
- 落堀の深さは、被災後測量断面と落堀最深部の単点標高を比較して、左岸が0.8m、右岸が3.0m程度であると推察する。
