## 第4回 高梁川水系小田川堤防調査委員会

# 被災要因の分析

## (小田川左岸3k400及び6k400)

国土交通省  
中国地方整備局

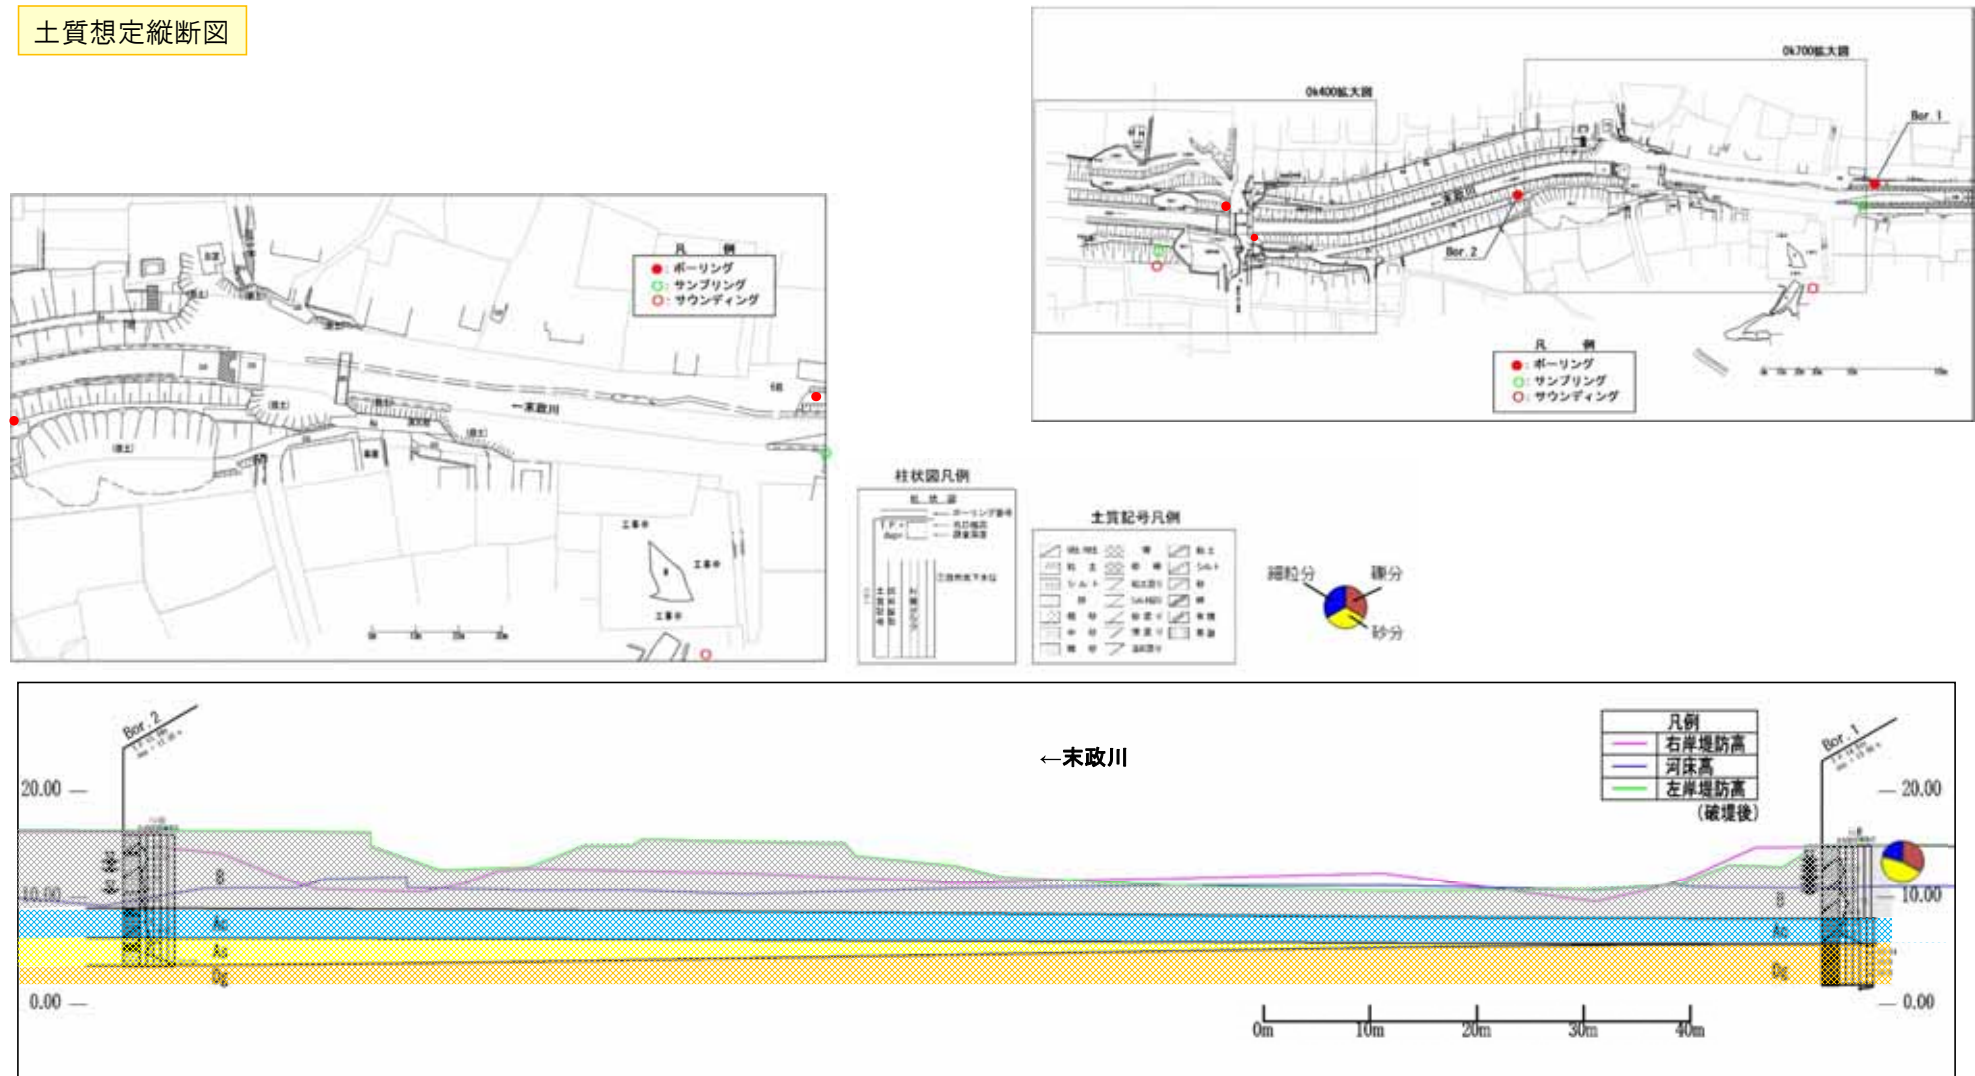
土質想定縦断面図

■基礎地盤の表層には固い粘性土層(Ac)が2m程度堆積しており、この粘性土の下は締まった砂礫層(Dg)が卓越しているが、下流側は砂層(As)を挟んでいると推察した。

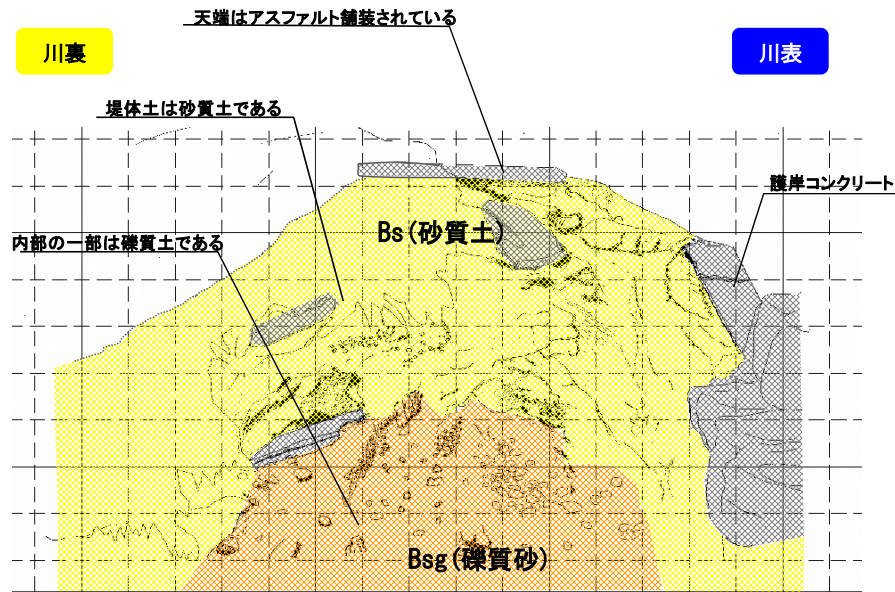
決壊区間上流端部-観察結果

- 堤体は砂質土主体、基礎地盤構に粘性土が堆積していることが、近傍の2本のボーリングより確認された。
- 堤体については、表層が砂質土(Bs)、内部に一部礫を含んだ砂質土(Bsg)があることが現地踏査および粒度試験より確認した。

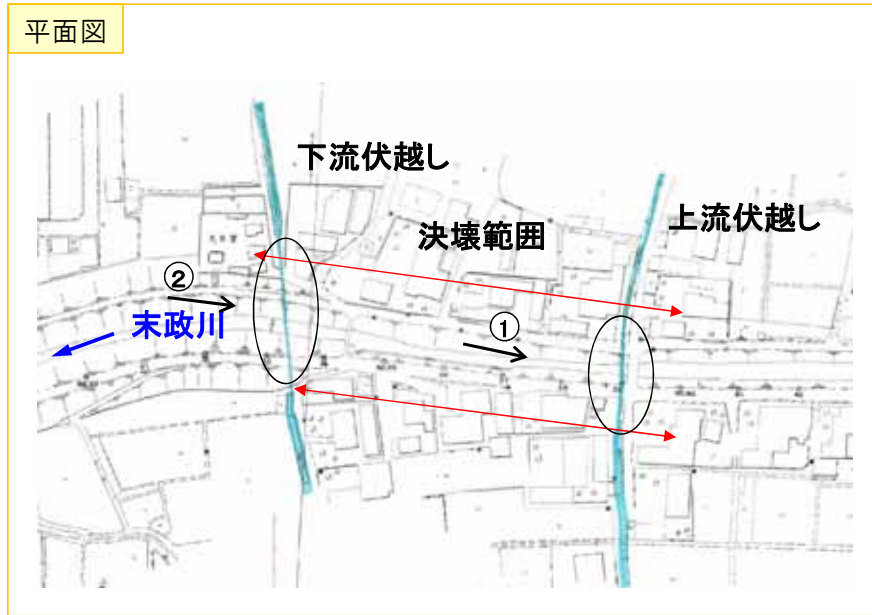
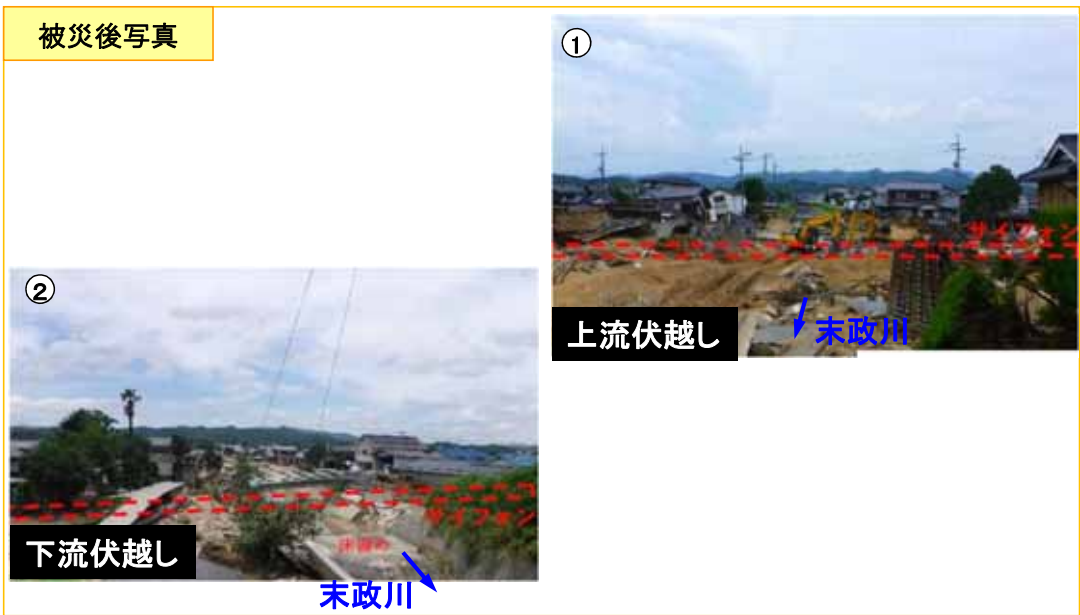
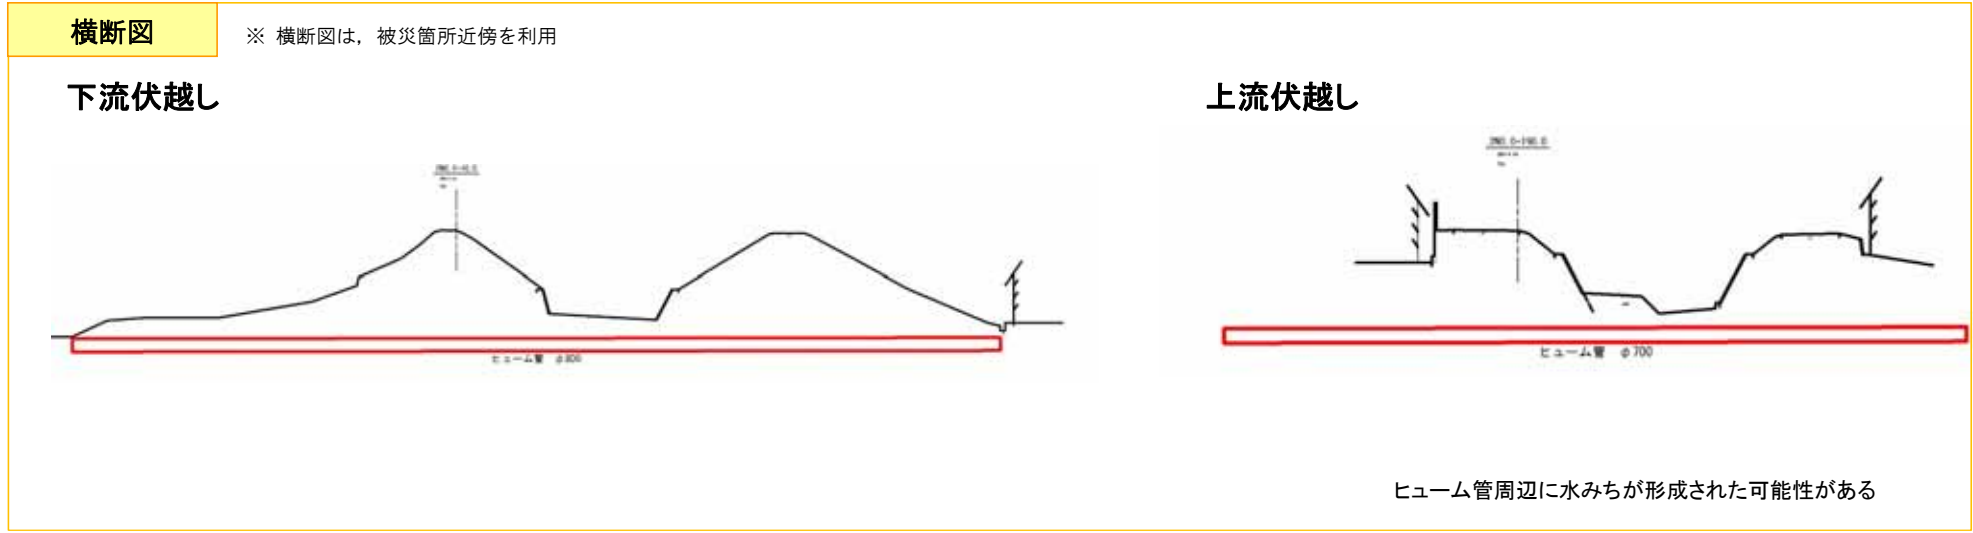
■ 伏越し箇所において、水みちが形成され、浸透破壊を助長した可能性が考えられる。  
■ 伏越しの取り付け水路に越流水が集中し、川裏の堤体侵食を助長した可能性が考えられる。

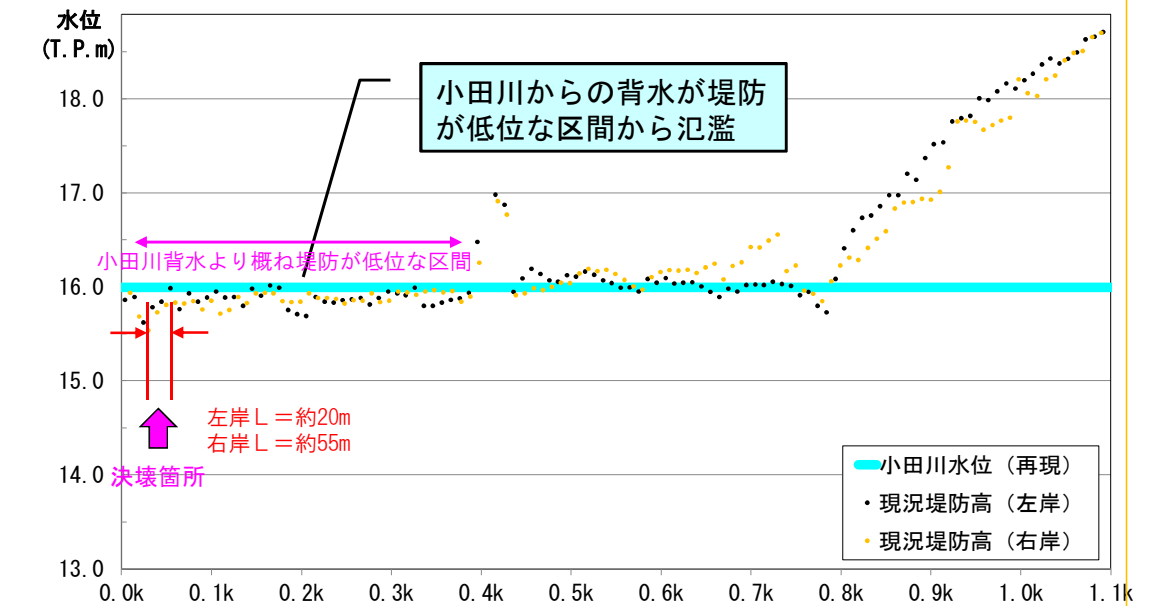
縦断面図 (LPデータ)

- 0.0kから上流区間に向けて堤防高が低位である。同区間の堤防高に対して、小田川のピーク水位は高位にある。
- 高馬川の決壊箇所付近において、今次洪水の推定流量は疎通可能であり、越水は小田川の背水に起因するものと推定した。

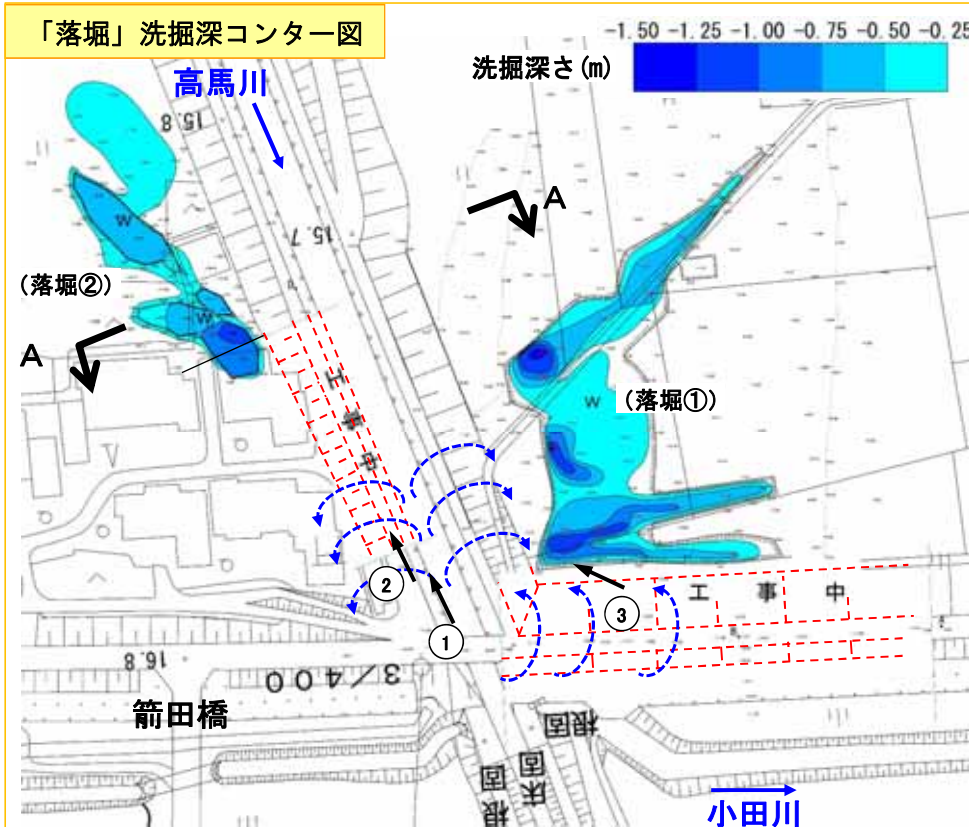
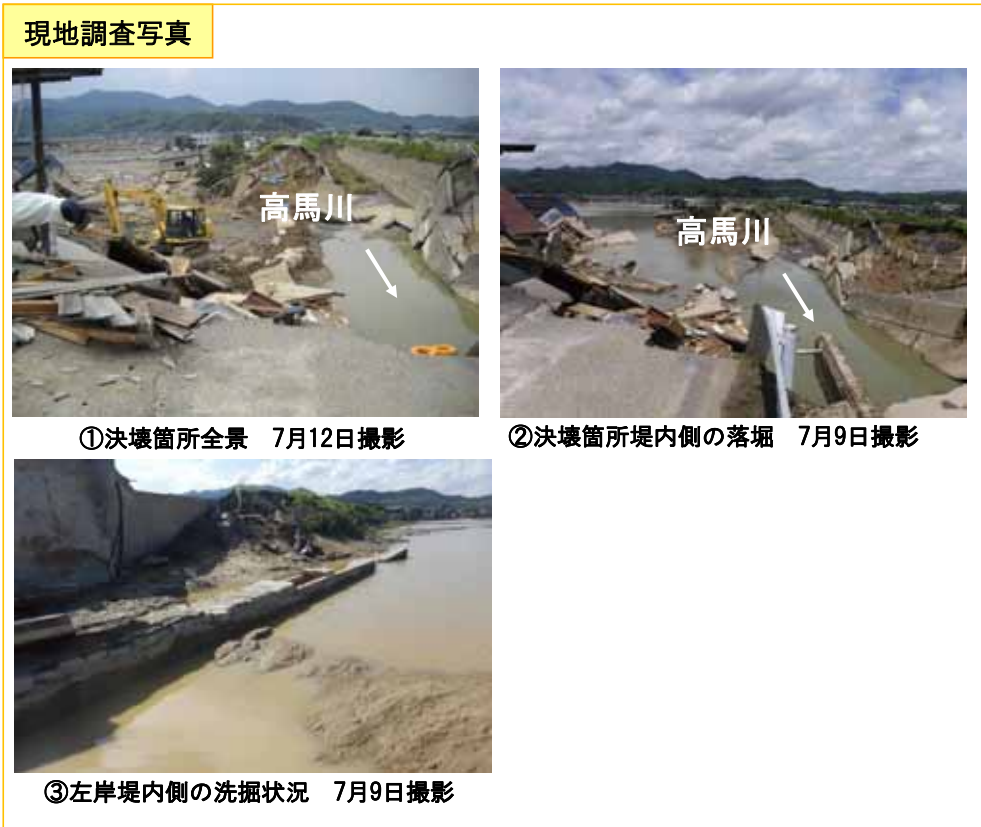
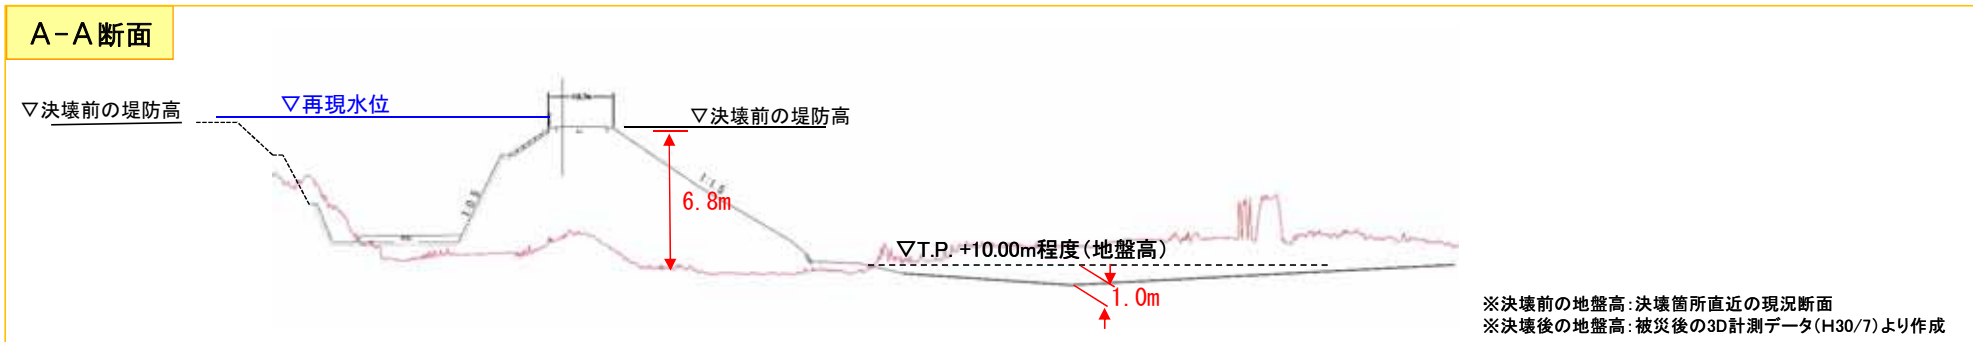
- 現地踏査の結果、決壊箇所の下流端に「落堀①」(コンター図[落堀①])を確認した。測量図の重ね合せより深さは1.2m程度である。
- 高馬川右岸の基礎地盤の落堀[落堀②]は、小田川本川による落堀[落堀①]より浅く、深さは1.0m程度であることが確認できた。

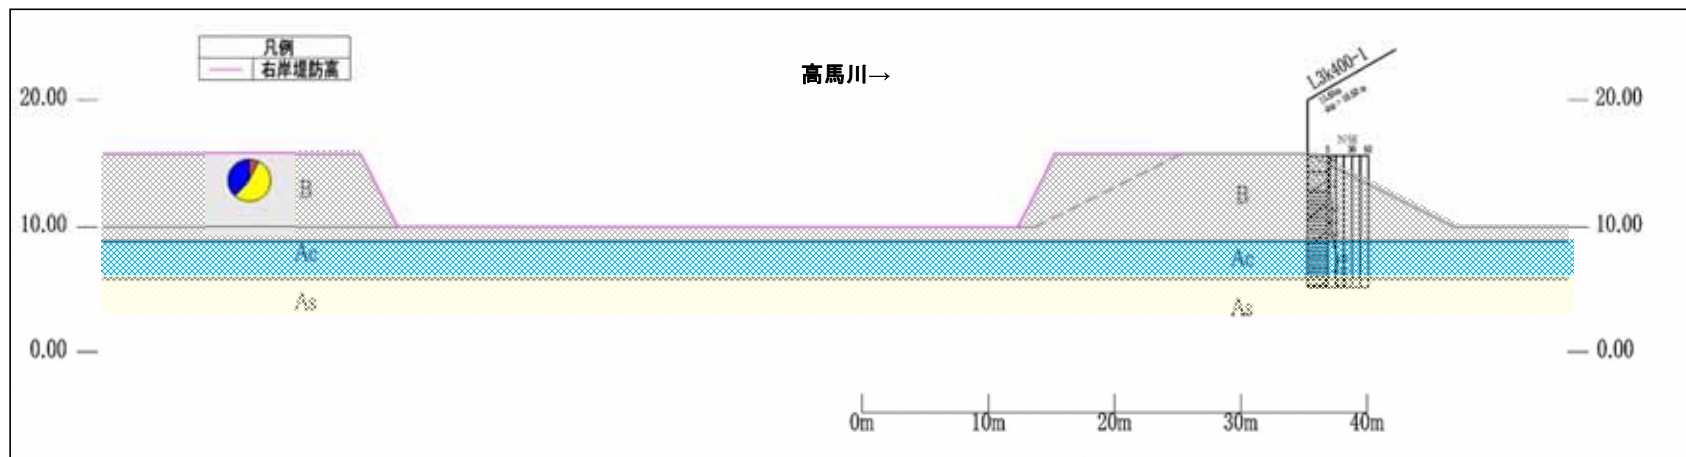
土質想定縦断面図

■小田川左岸3k400におけるボーリング調査、サウンディング調査などにより、基礎地盤の表層には固い粘性土層(Ac)が厚さ約3m程度堆積しており、この粘性土の下位には広く砂層(As)が分布していると推察した。

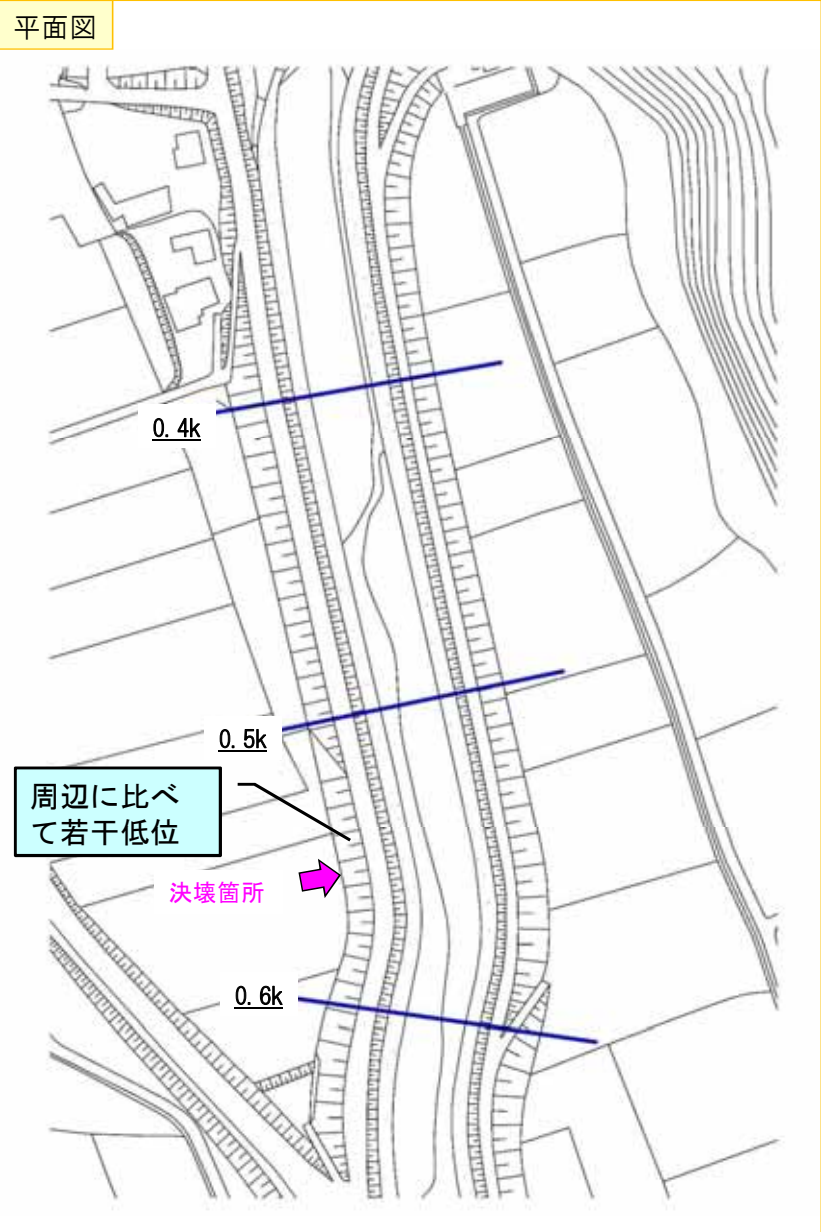
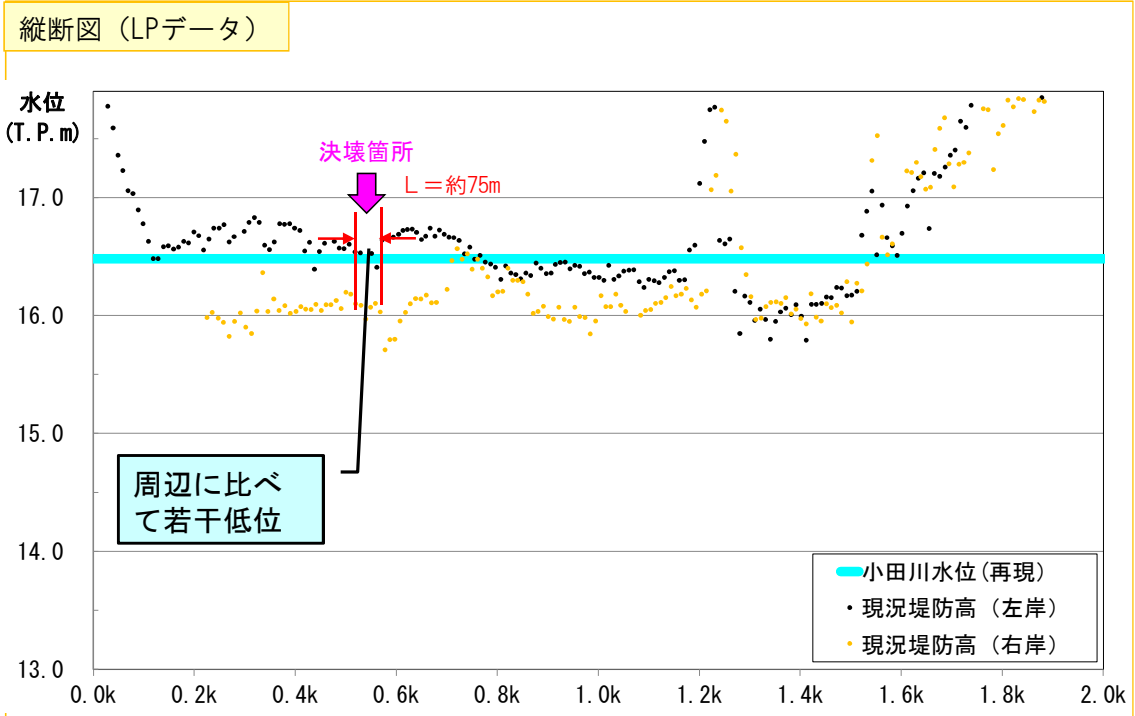
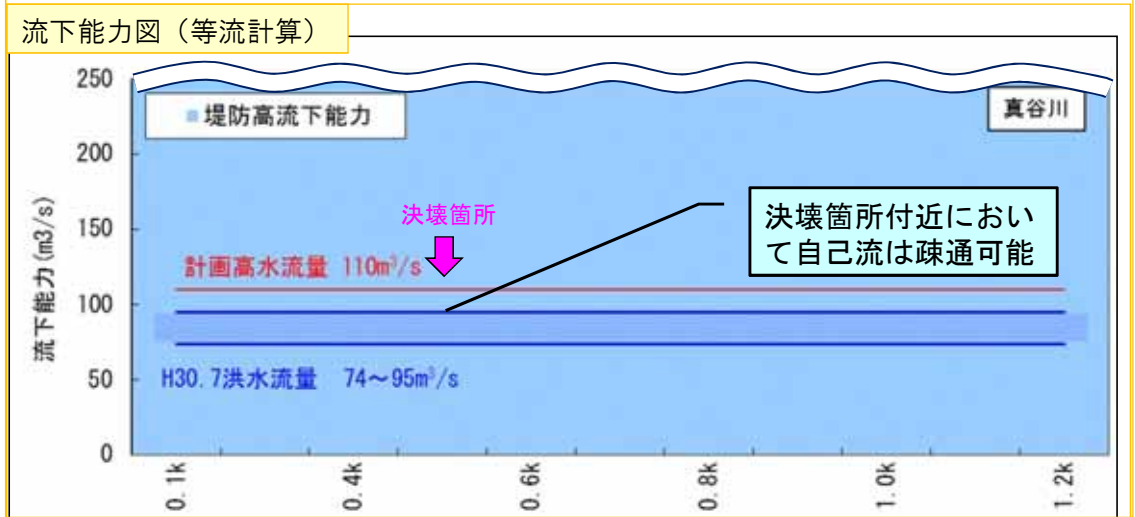
- 0.5k付近の堤防が、上下流に比して相対的に若干低位にある。これに対して、小田川のピーク水位は高位にある。
- 真谷川の決壊箇所付近において、今次洪水の推定流量は疎通可能であり、越水は小田川の背水に起因するものと推定した。

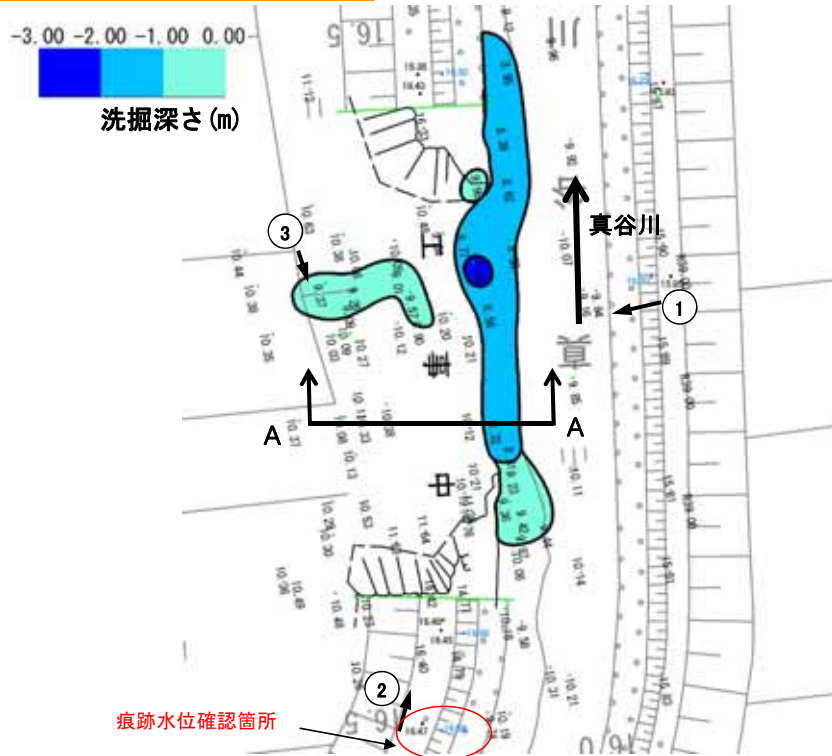
「落堀」洗掘深コンター図

- 現地踏査の結果、決壊箇所区間の上流で天端より高い位置に痕跡水位を確認した(堤防天端+0.18m程度)。
- 現地踏査の結果、決壊箇所の堤内地盤に最大深さ0.65m程度の洗掘を確認した。下流側の方が洗掘深が深い事を測量図より確認した。

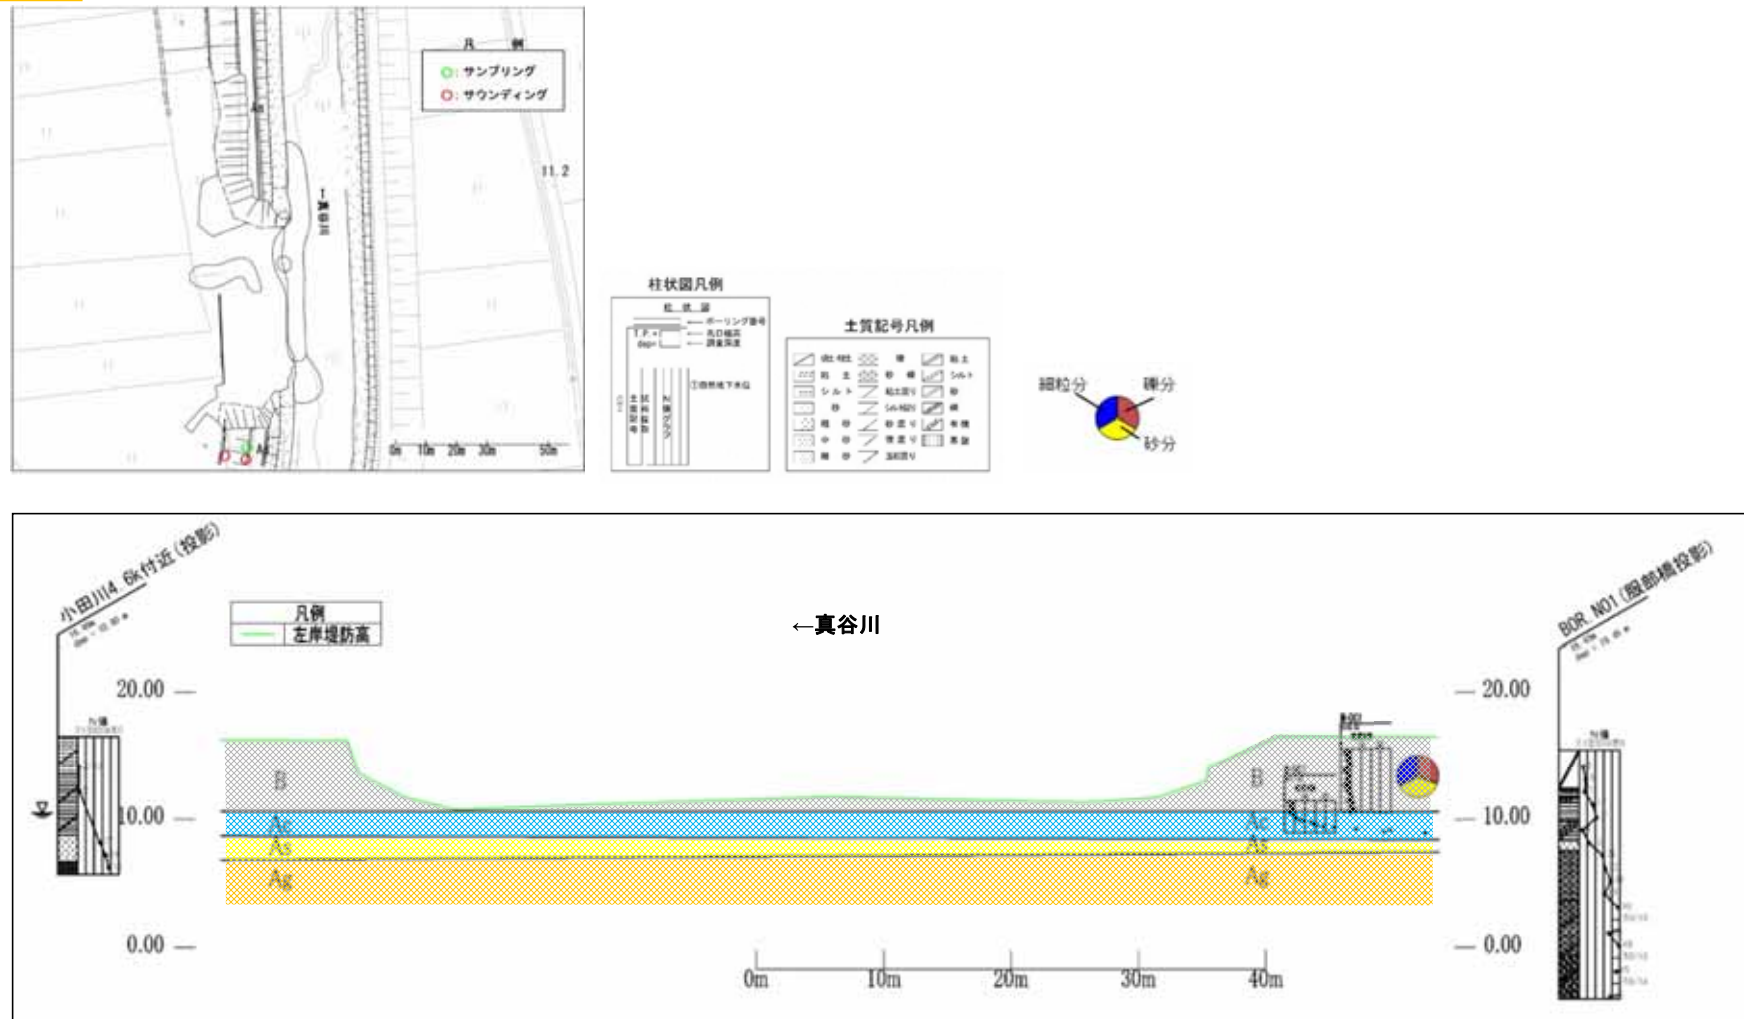
土質想定縦断面図

■基礎地盤の表層には固い粘性土層(Ac)が2m程度堆積し、この粘性土の下は砂層(As)～砂礫層(Ag)が堆積していると推察した。
