「平成28年4月熊本地震災害」に対する 河川被災状況調査報告について

派遣期間：平成28年4月21日(木)～29日(金)
TEC-FORCE被災状況調査班(河川)

● TEC—FORCE 被災状況調査班(河川)活動レポート

《被災状況調査(秋津川①)》

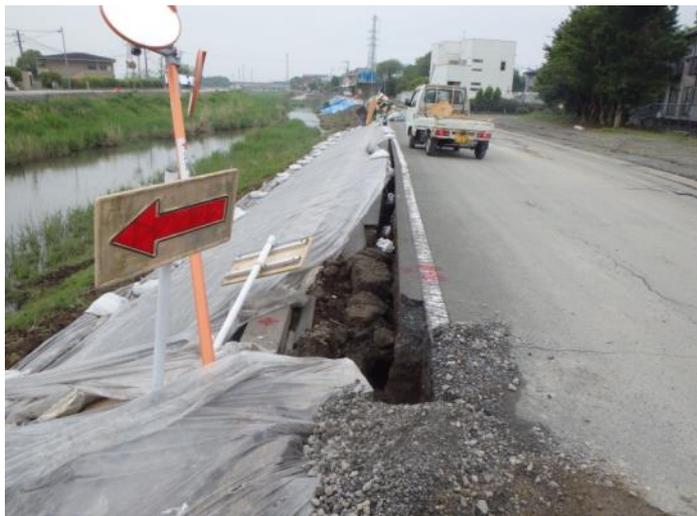
護岸の沈下及び開き(約60cm)

- ・河川の中で最も被害が大きく、多くの箇所で堤防の沈下や縦断方向の亀裂、護岸の開きやズレ、天端舗装の陥没や破壊が見られました。
- ・また、河川内の所々に噴砂が見られたほか、側溝や防護柵、階段など多くの工作物に損傷が見られました。

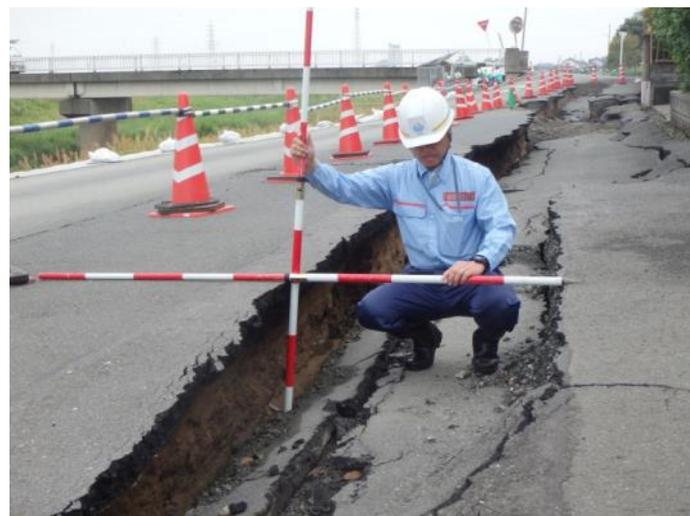
堤防天端道路の陥没(約60cm)

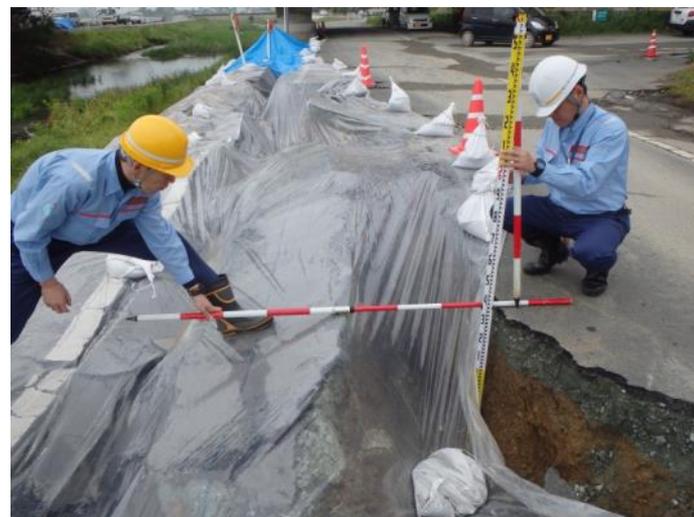
護岸の沈下及びズレ(約1.4m)

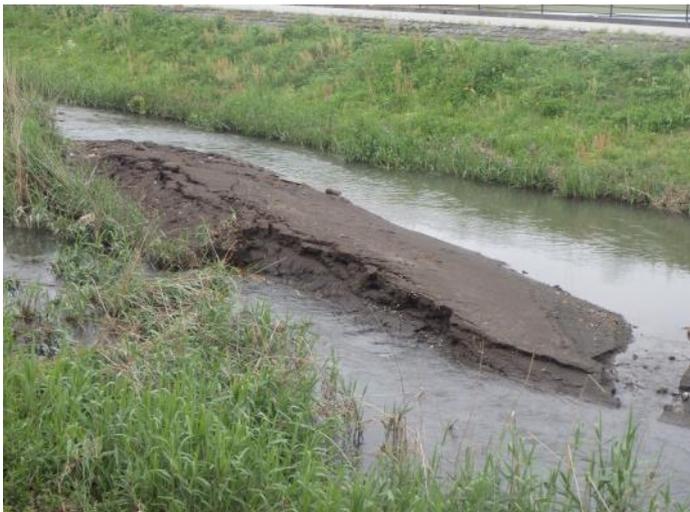
所々に河道内に噴砂が発生

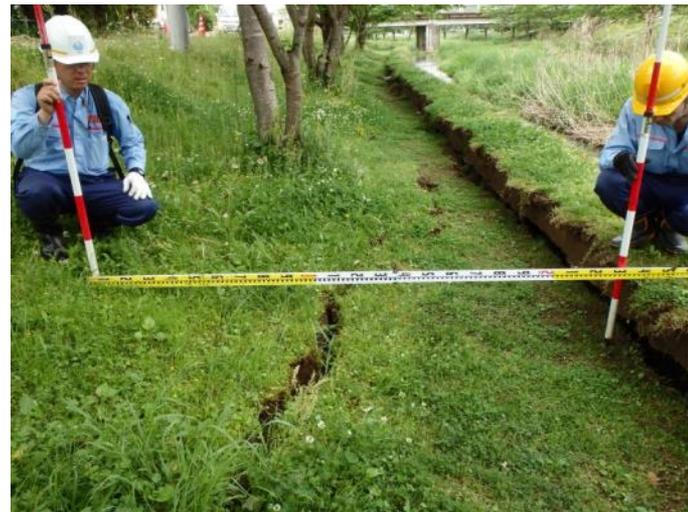
堤防法面の沈下(約35cm)

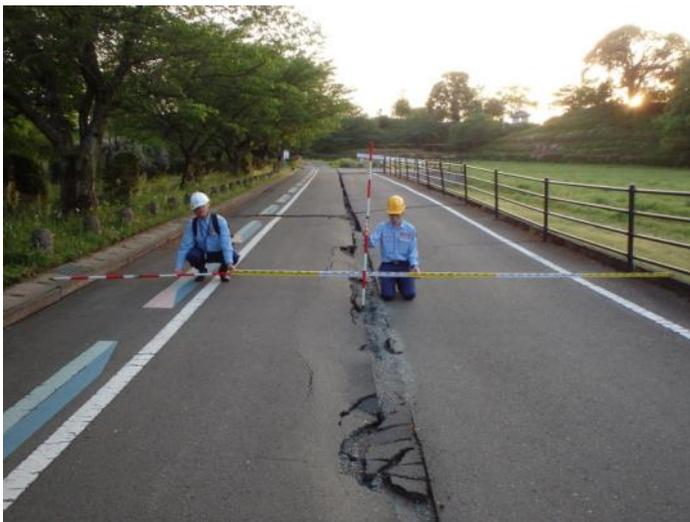
堤防の沈下(約30cm)
堤防天端道路の亀裂

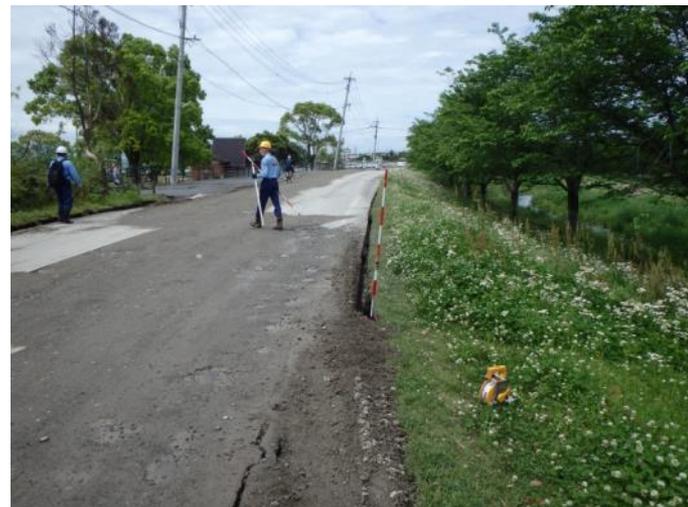
堤防法肩部の縦断方向に亀裂

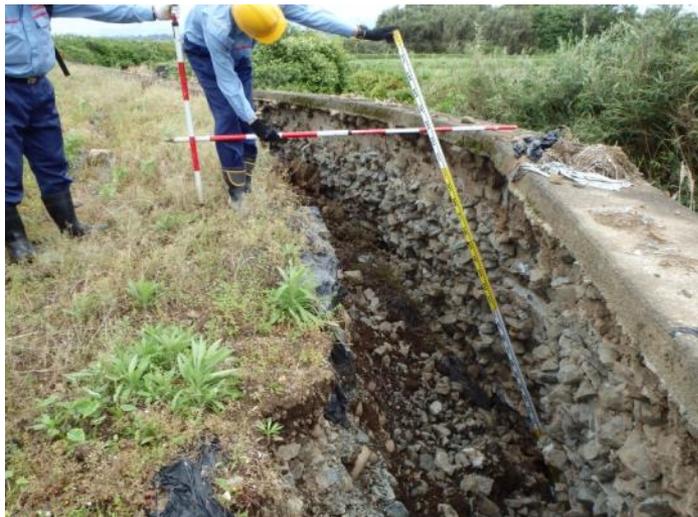
護岸の開き(約1.2m)

- ・堤防は周辺に民家や田畑が隣接する掘込河道でした。護岸の開きや堤防に縦断方向の亀裂が多数見られました。
- ・また、堤防天端道路(町道)に段差が生じ、所々に生活道路として車両の通行ができない箇所が見られました。

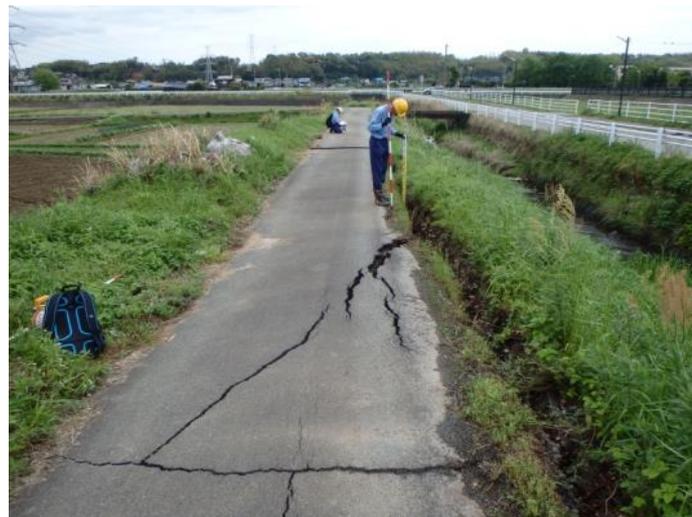
堤防に縦断方向の亀裂

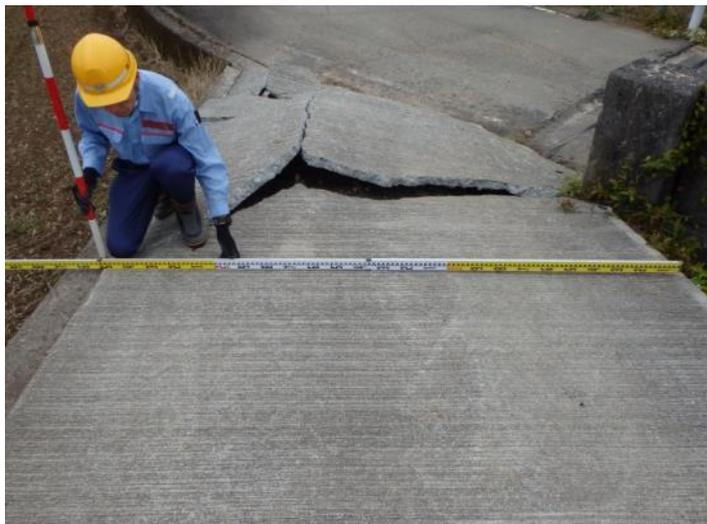
堤防天端道路(生活道路)の損傷

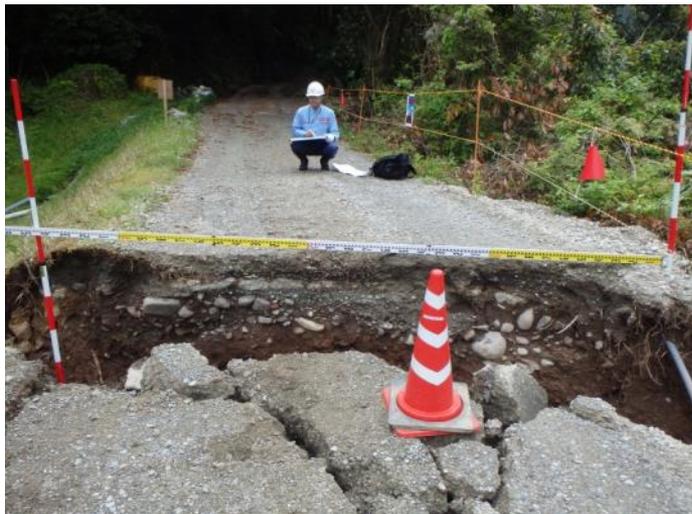
堤防天端の段差(約60cm)

- ・周辺に民家や田畑が隣接する掘込河道に近い堤防でした。活断層の影響が**局部的に護岸および堤防の沈下やズレ**が見られました。
- ・中流部に砂防えん堤があり、徒歩による調査ができない為、**ヘリ等による調査の必要性**を県に打診しました。

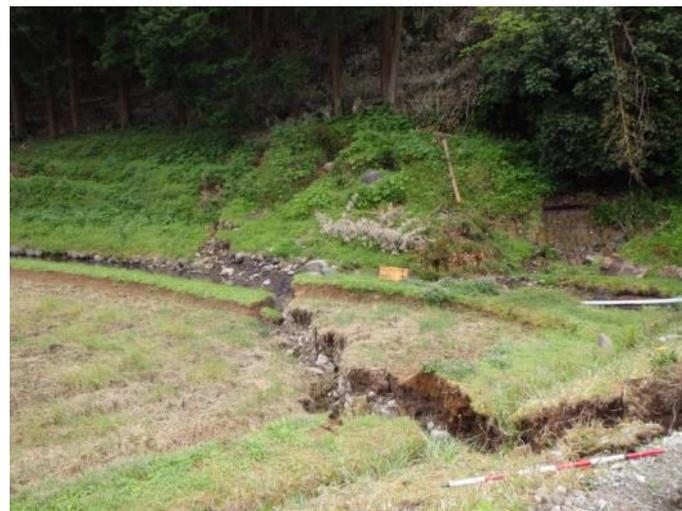
所々に活断層と思われる亀裂あり

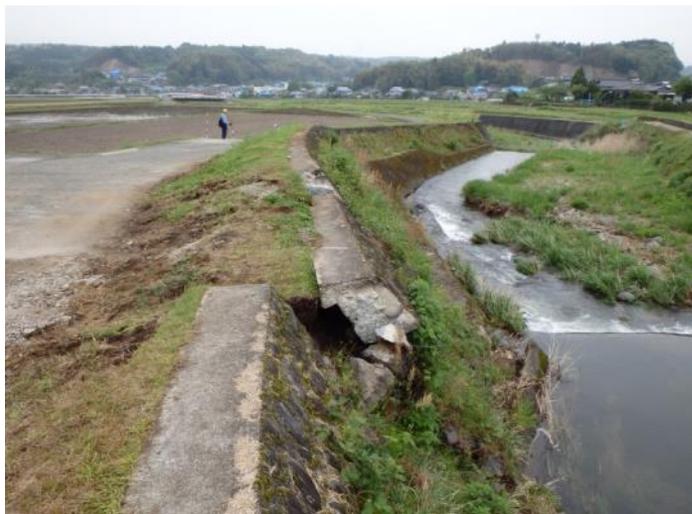
護岸に沈下とズレが発生

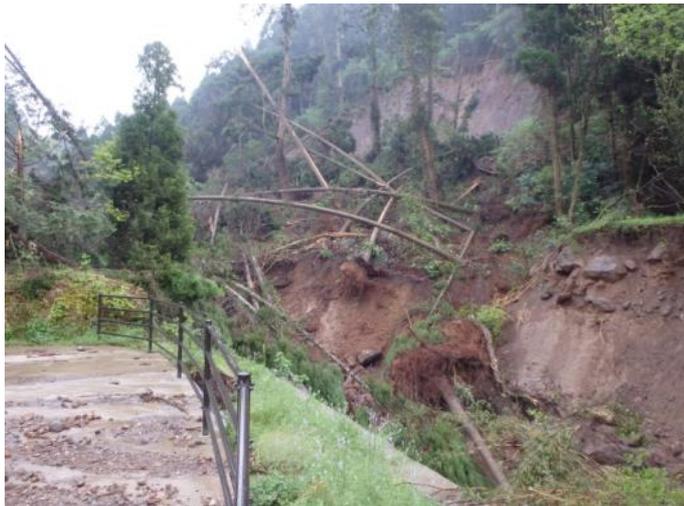
河道閉塞(下流側より望む)

- 3箇所で河道閉塞を発見。上流側には土砂ダムが形成され、下流の家屋への二次災害の恐れがあるため、**県へ緊急報告**を行いました。
- 土砂ダムの脇には電柱が倒れており、感電の恐れがあるため、立ち入りを断念し、県を通じて**電力会社へ情報提供**を行いました。

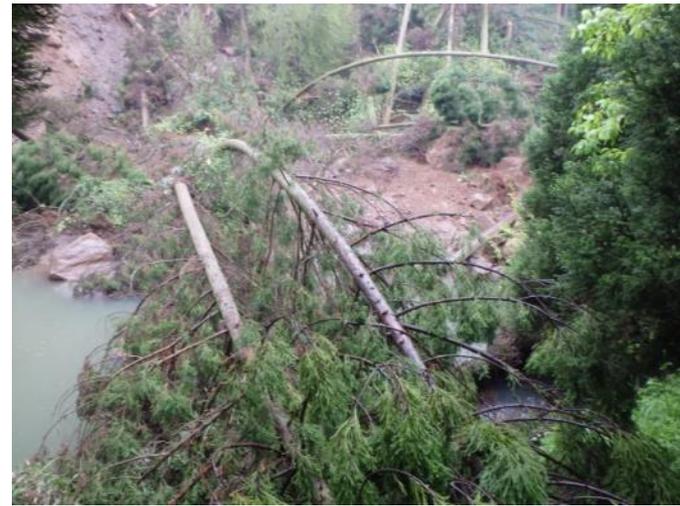
土砂ダムが形成(上流側)

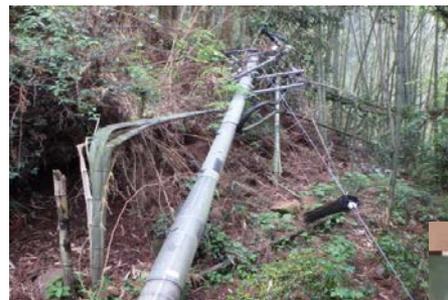
水際部で電柱の倒れを発見

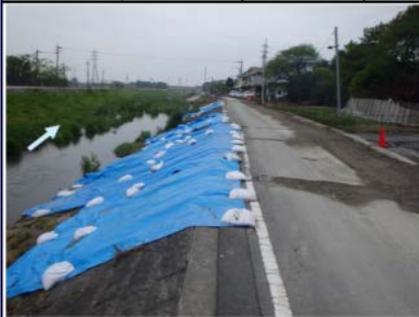
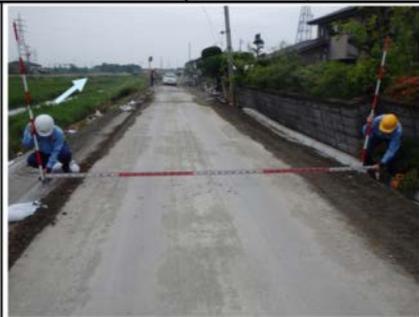
【様式-4】調査表②			中国地方整備局 河川班		
箇所番号	秋右A④	調査日時	4月25日 9:30時点	災害種別	河川

<p><コメント> ・堤岸損傷</p>

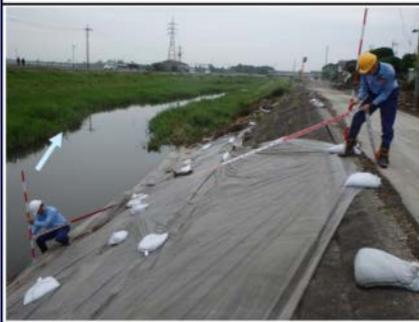
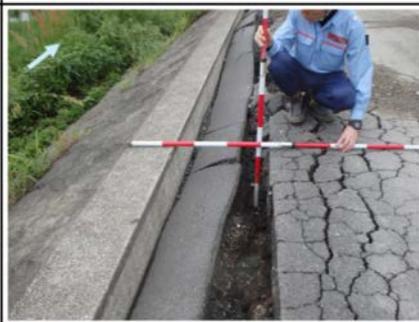
<p><コメント> ・AS舗装損傷 ・堤防沈下</p>

<p><コメント> ・法長は、6m程度</p> <p><コメント> ・堤岸裏の沈下 ・幅は、60cm程度 ・深さは、50cm程度</p>	
<p>技術的所見</p> <p>・緊急度：A</p>
