JR橋付近における伐採状況について (H31.2.21現在)

御幸町中津原～駅家町上山守付近における伐採状況について(H31.2.21現在)

中須町付近における伐採状況について (H31.2.21現在)

平成30年7月豪雨における芦田川災害復旧状況(H31.2.21現在)

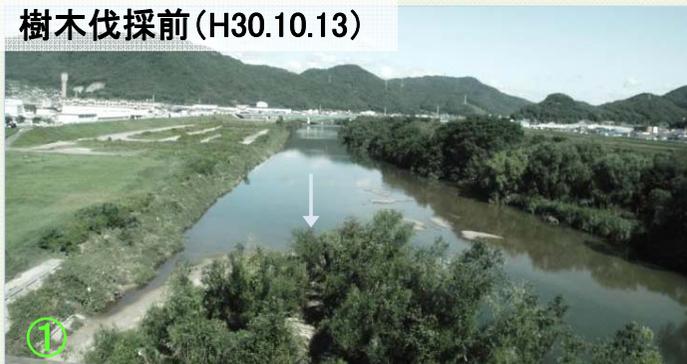
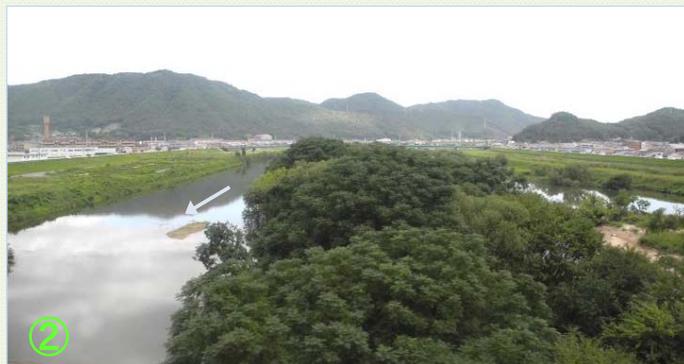
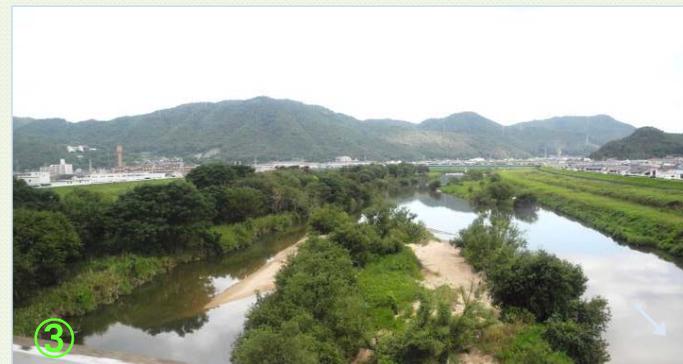
樹木伐採前 (H30.10.13)

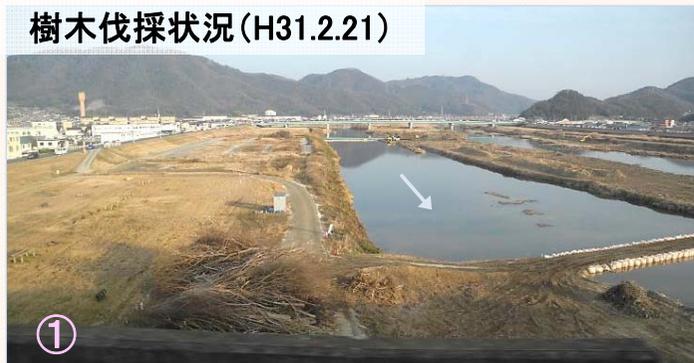
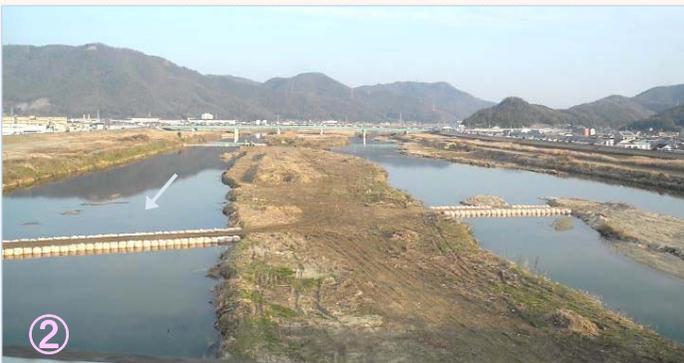
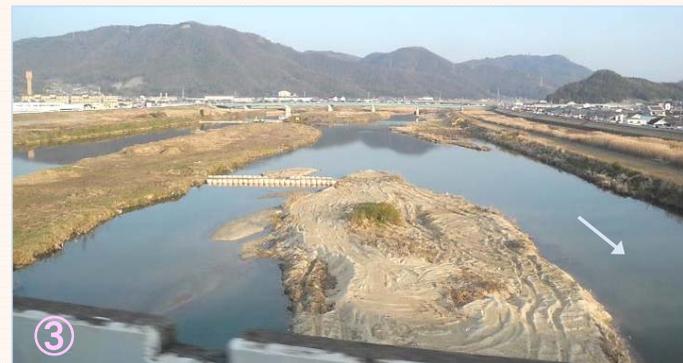
写真は神島橋から山手橋付近で実施している伐採作業ですが、中州の樹木伐採・除根作業がほぼ完了し、高水敷において伐採木を枝葉・幹・根株に切り分け搬出作業を行っています。引き続き山手橋から神島橋(国道2号)間で伐採木の搬出作業を行います。

樹木伐採状況 (H31.2.21)

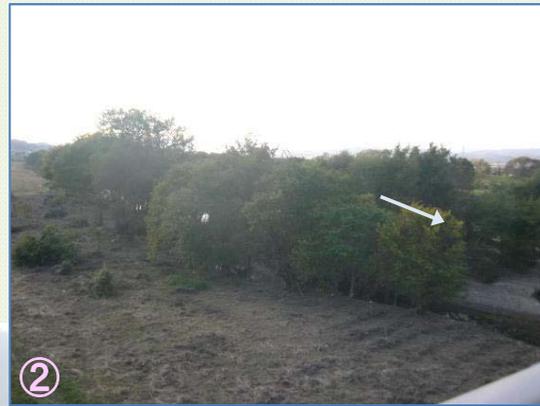
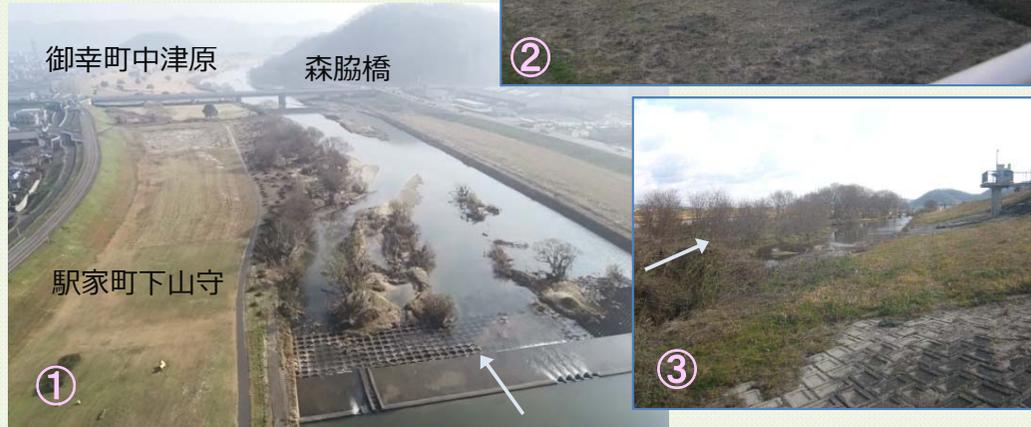
樹木伐採前(H30.11.1)

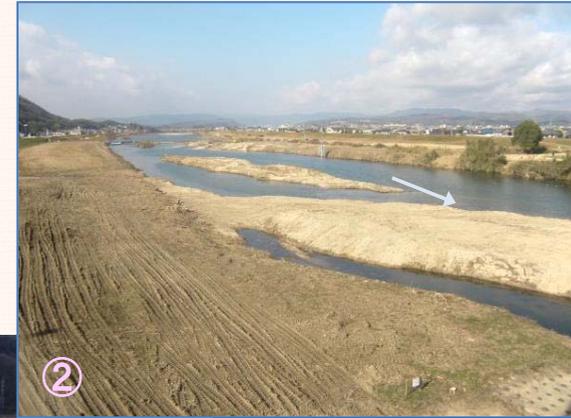
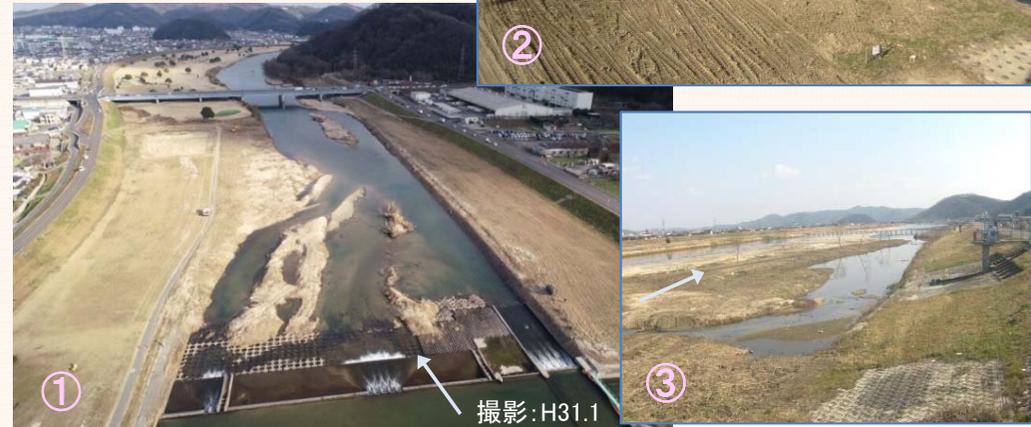
写真は、森脇橋～山守橋付近で実施している伐採作業ですが、中州の樹木伐採・除根作業がほぼ完了しています。

樹木伐採状況(H31.2.13)

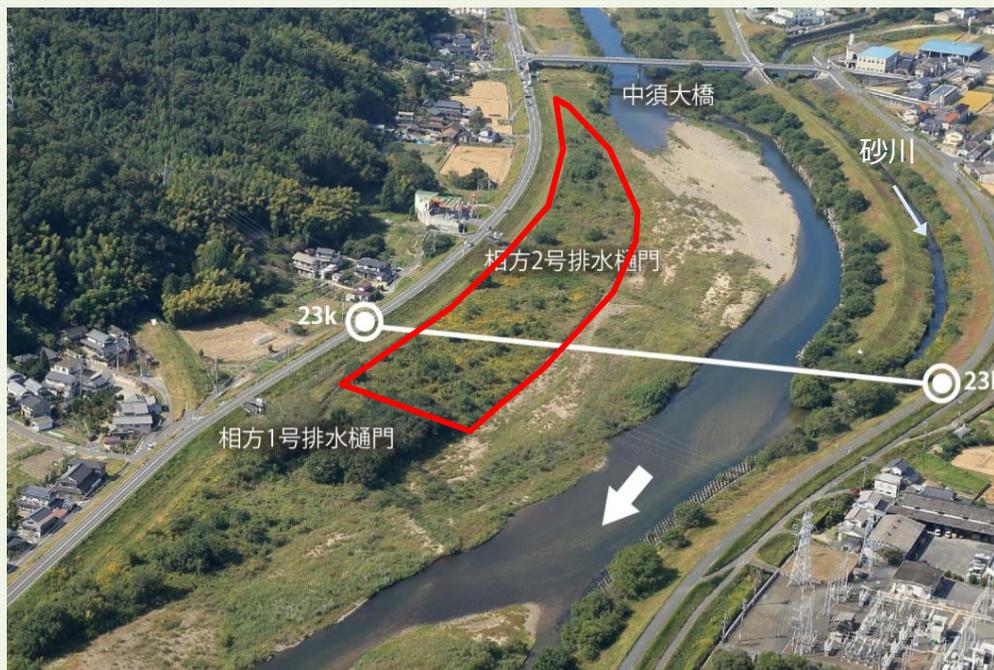
樹木伐採前 (H29.6)

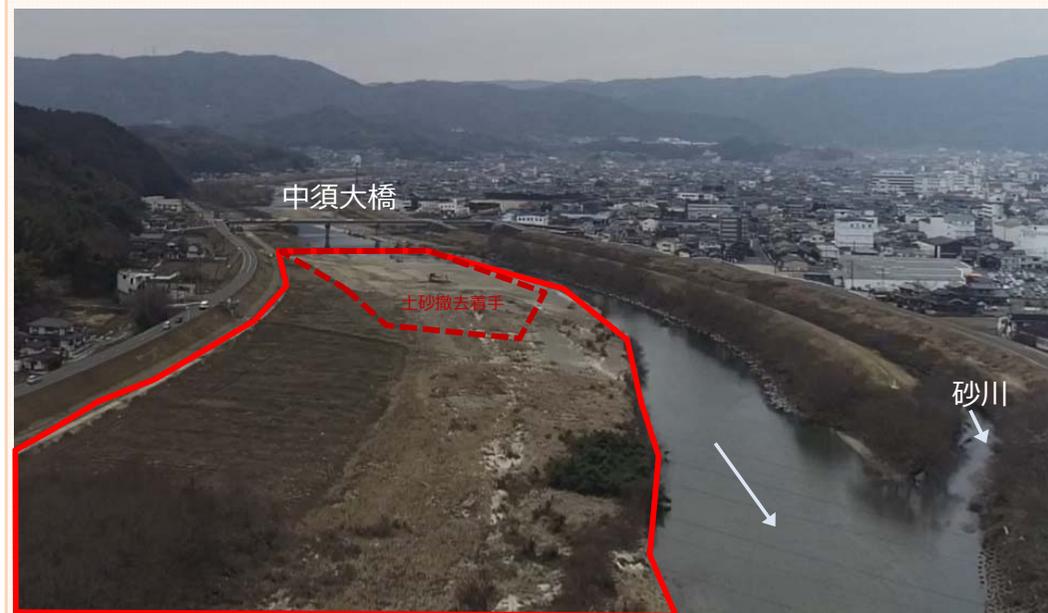
写真は、中須大橋下流で実施している伐採作業で、中州の樹木伐採・除根作業などを行っています。

樹木伐採状況 (H31.2)

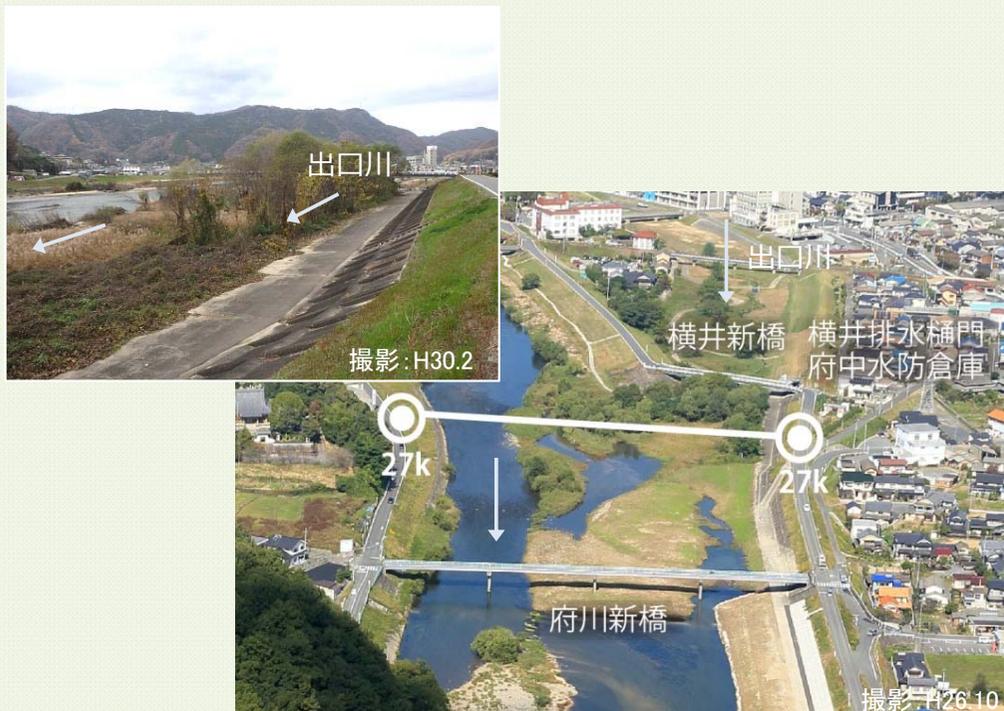
樹木伐採前

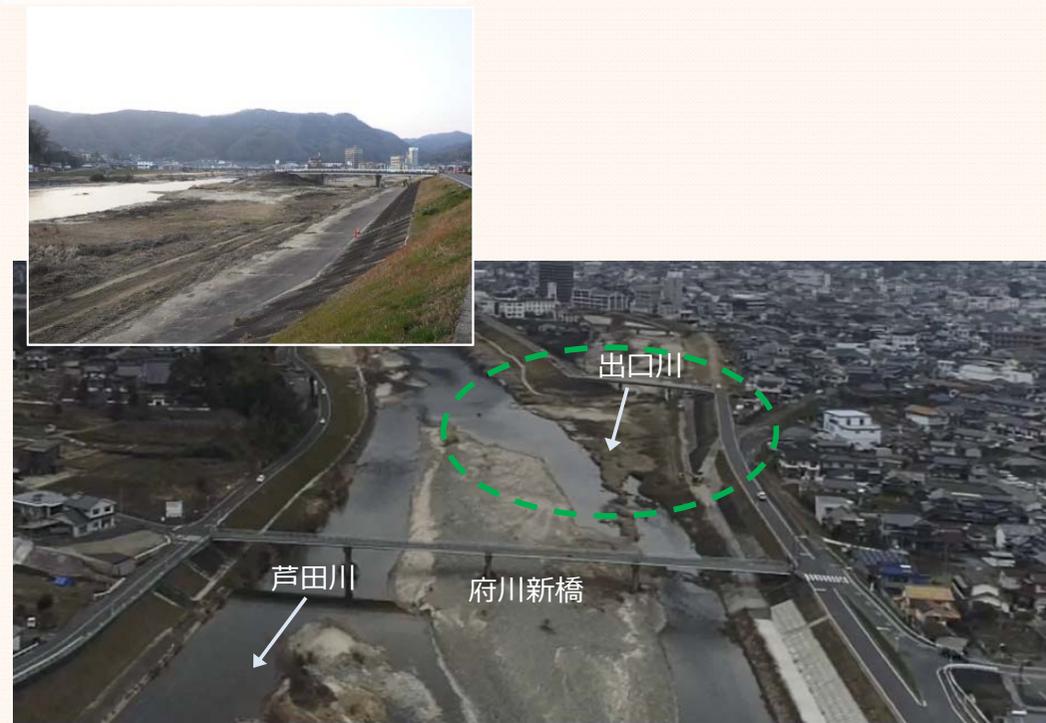
写真は、出口川合流付近で実施している伐採作業ですが、中州の樹木伐採・除根作業がほぼ完了しています。

樹木伐採状況 (H31.2.21)

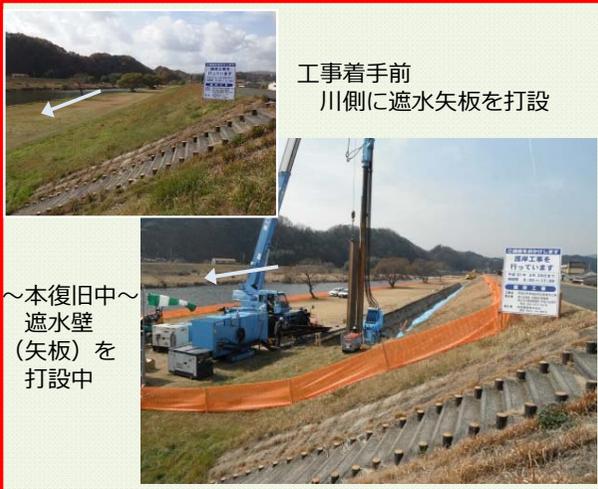
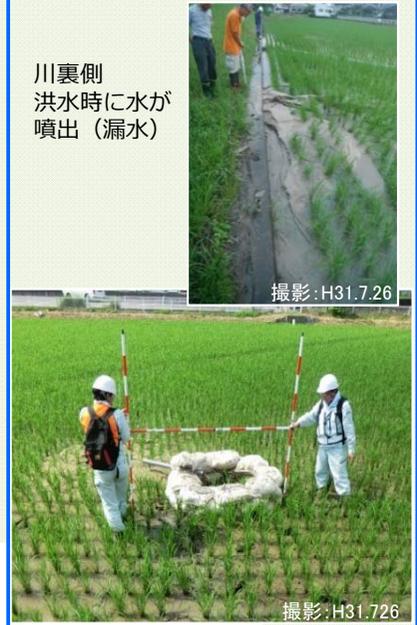
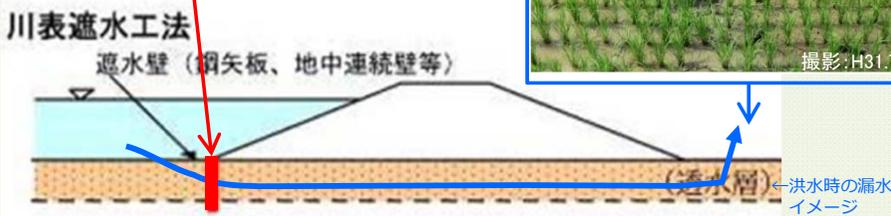
漏水対策

この雨により芦田川水系芦田川、高屋川（国管理区間）では、6日17時50分の矢野原水位観測所をはじめとし、各基準水位観測所において氾濫注意水位を超えたため、河川状況把握のため維持業者による河川巡視を開始しました。巡視の結果、福山市の芦田川においては漏水や一部護岸の損壊が確認されたため、応急復旧工事を9日に着手し21日までに完了させました。

現在、本復旧に向けて、漏水対策の堤防強化、被災した護岸の護岸復旧の災害復旧工事を実施しており、出水期までに完了させる予定です。
