江の川堤防点検結果

高津川堤防点検結果

堤防点検状況

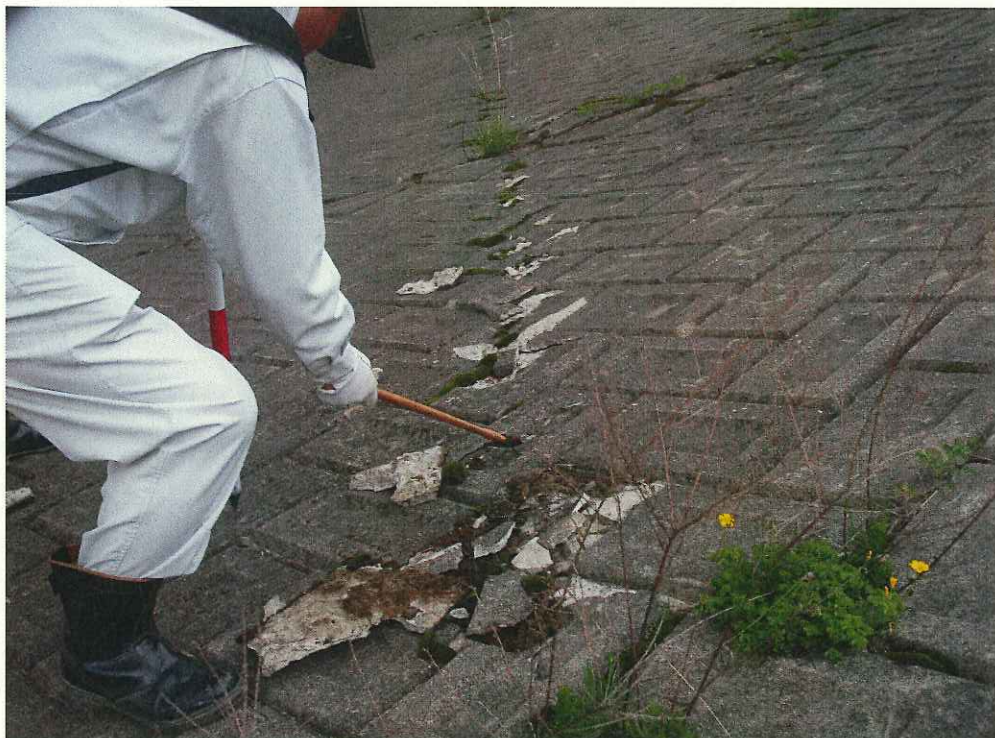
江の川 コンクリート護岸にクラック

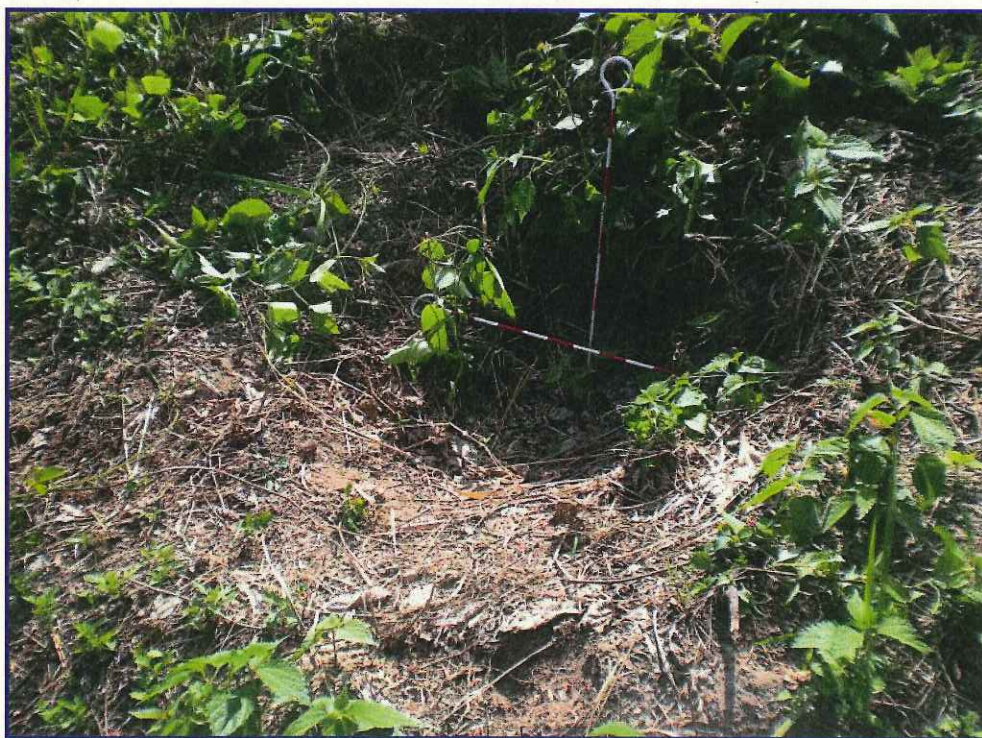
江の川 イノシシによる掘り返し
