旭橋 埋込み部はつり調査結果の概要

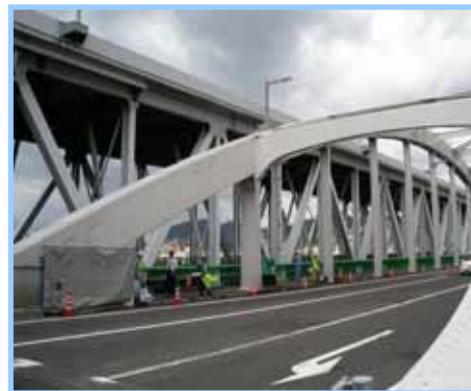
はつり作業の状況
(上り線広島市街側より)

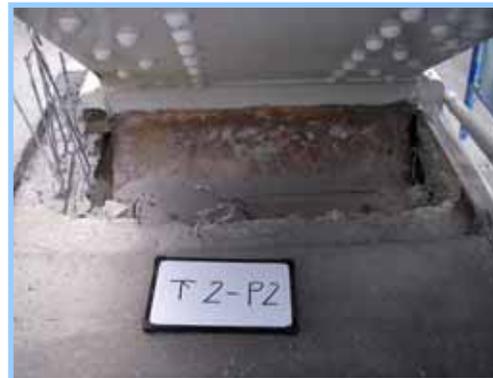
アーチリブ部
はつり作業後

朱色のさび止めペイントと密着したコンクリートが混在し、良好な状況

- ・ 鋼材の防食性を高める 腐食部分の錆の除去と再塗装
- ・ 腐食の進行を抑制する コンクリートの埋戻し、鋼材とコンクリート境界部のシール材コーティング

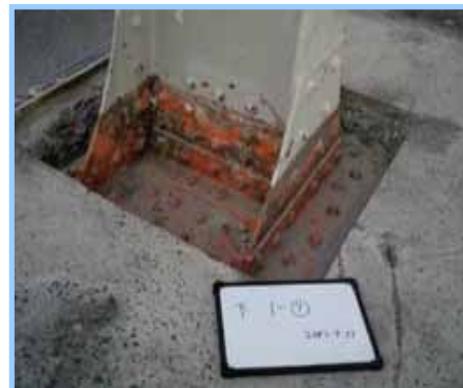
吊り材部
はつり作業後

朱色は製作時のさび止めペイント
