国道2号旭橋 補修工事完了

【経緯】

【補修箇所】 全78箇所

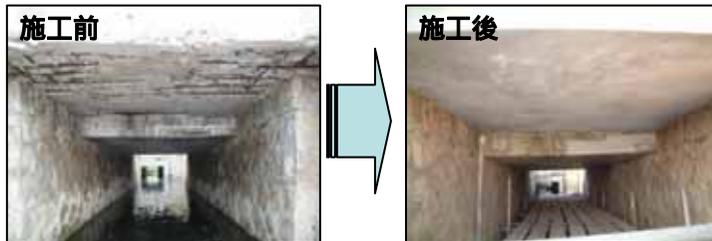
【国道2号溝橋（1490）】

【床版剥離、鉄筋露出】
H19工事

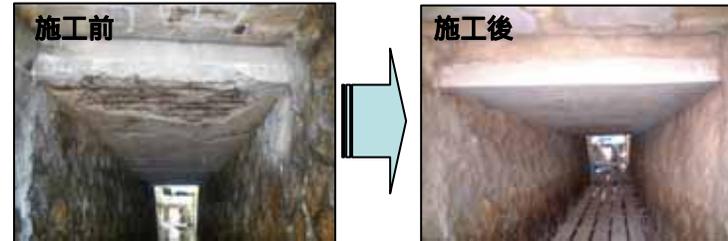
【国道2号溝橋（1480）】

【床版剥離、鉄筋露出】
H19工事
