平成26年8月20日豪雨
広島土砂災害

緊急事業概要

国土交通省 中国地方整備局
広島西部山系砂防事務所

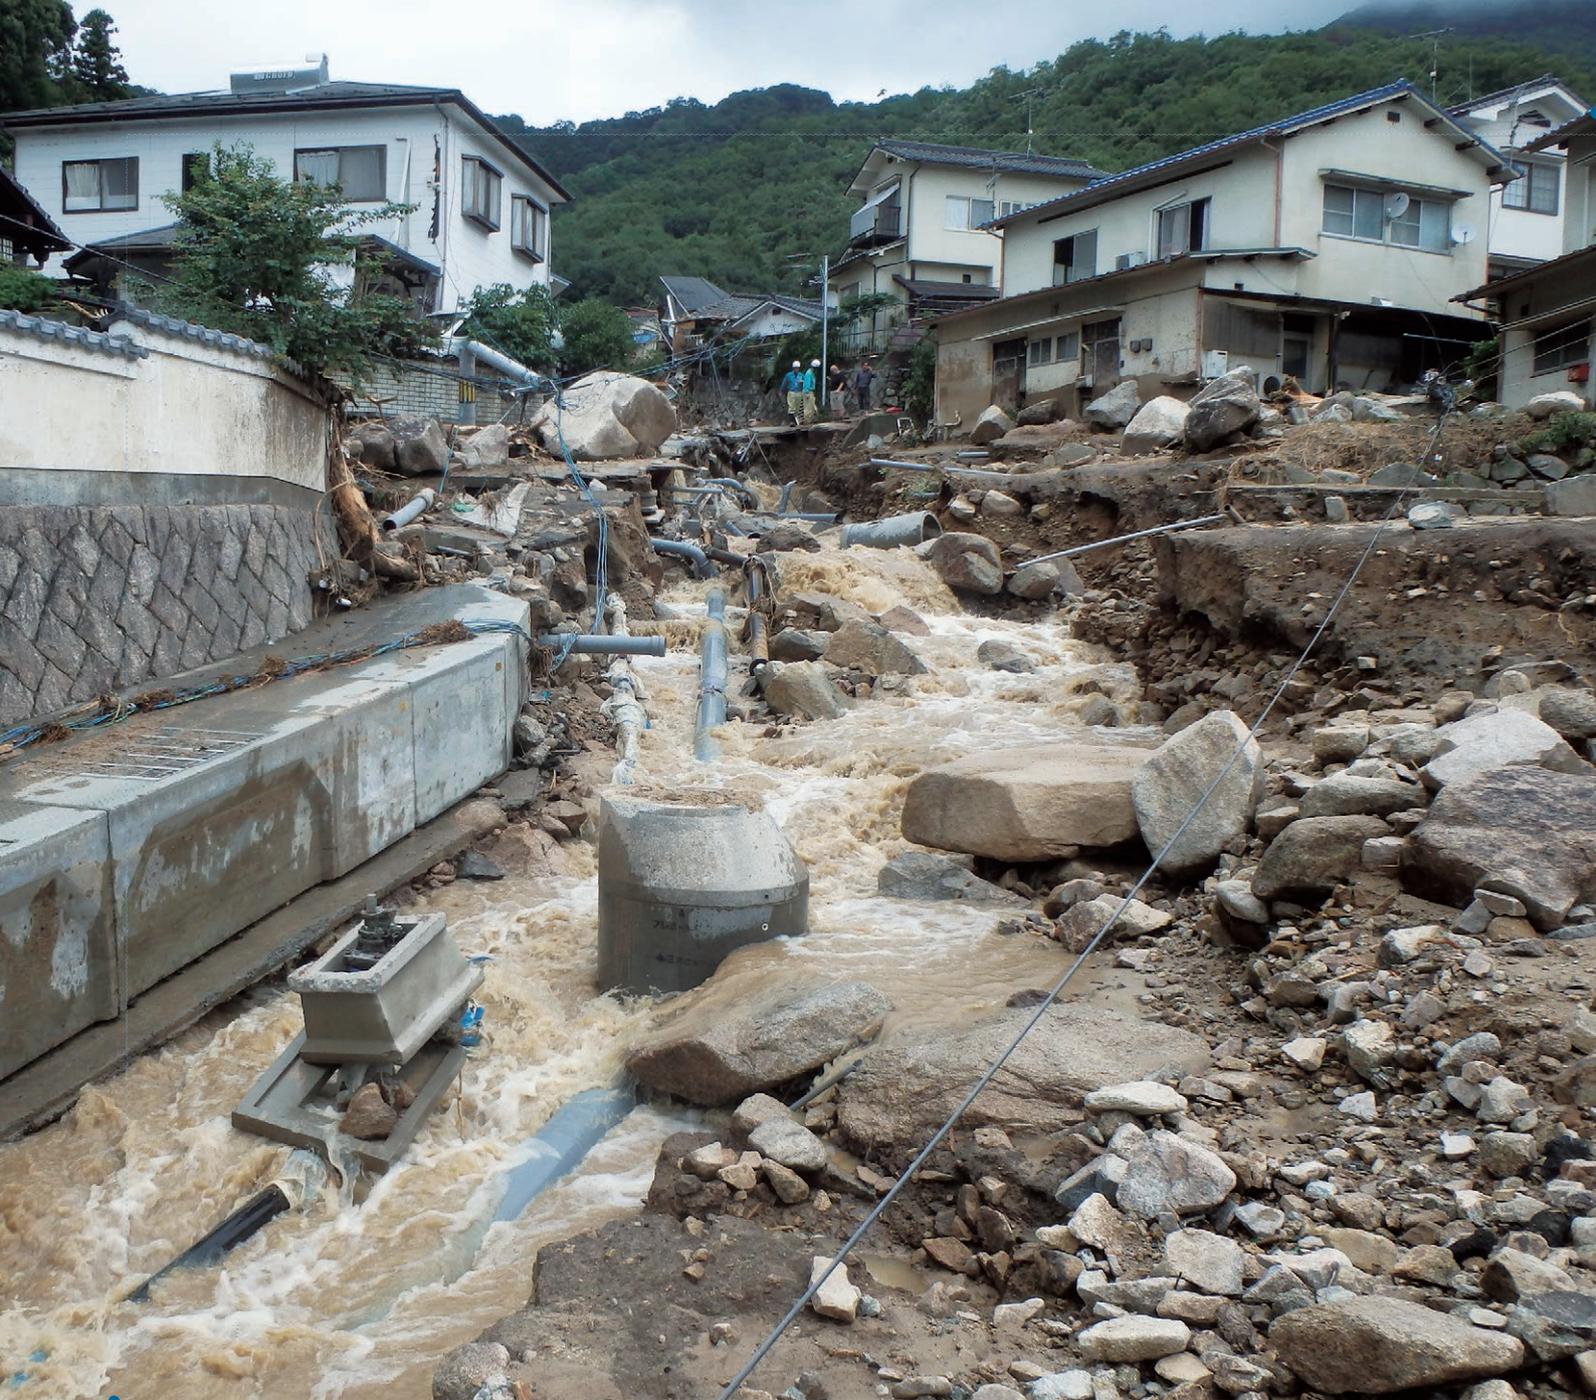
広島市安佐南区緑井八丁目付近の被災状況（市道が流失）

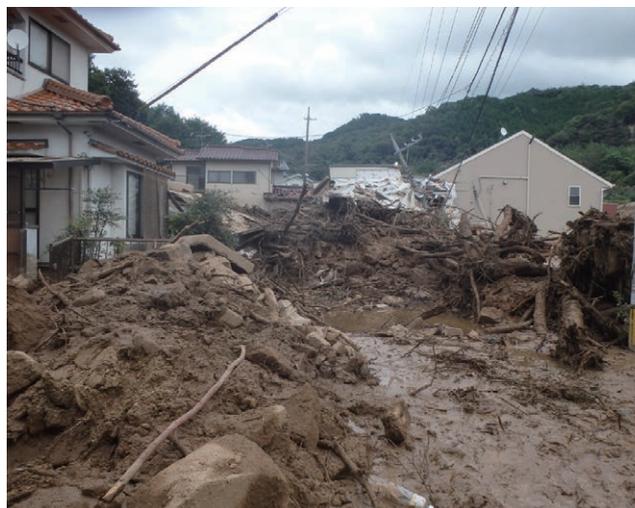
広島市安佐北区可部東六丁目付近の被災状況
（土砂が家屋や市道に流出し堆積）

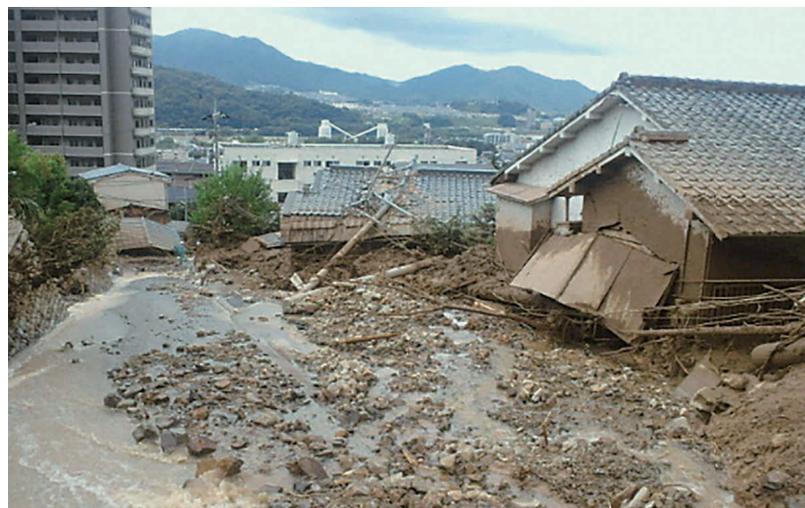
広島市安佐南区八木三丁目付近の被災状況
（土砂が家屋や市道に流出し堆積）

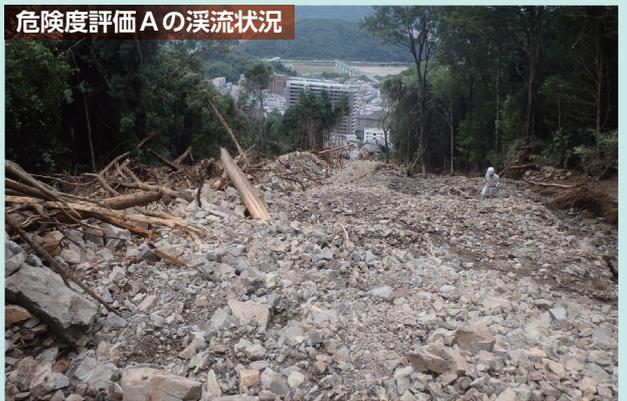
危険度評価Aの溪流状況

危険度評価A：緊急避難体制を確保するとともに緊急的な対応が必要な溪流

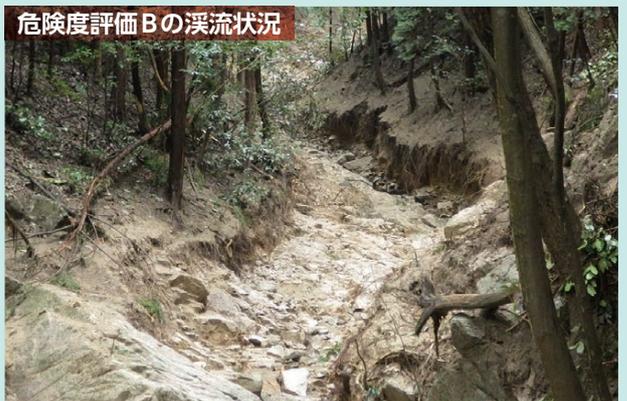
危険度評価Bの溪流状況

危険度評価B：当面は警戒避難体制を強化するものとし、状況確認の上で、必要に応じ対応が必要な溪流

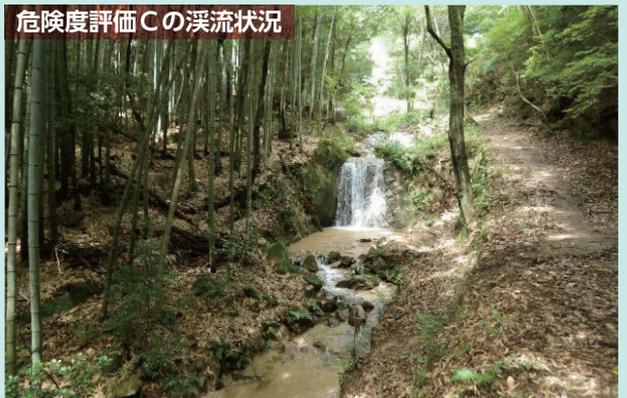
危険度評価Cの溪流状況

危険度評価C：特に変化はなく緊急度は低いが、降雨状況によっては注意する溪流
