島根県東部を震源とする地震発生における 出雲河川事務所の対応（速報）

◇国土交通省 中国地方整備局 出雲河川事務所

出雲河川事務所対応状況(速報)令和8年1月7日17時現在

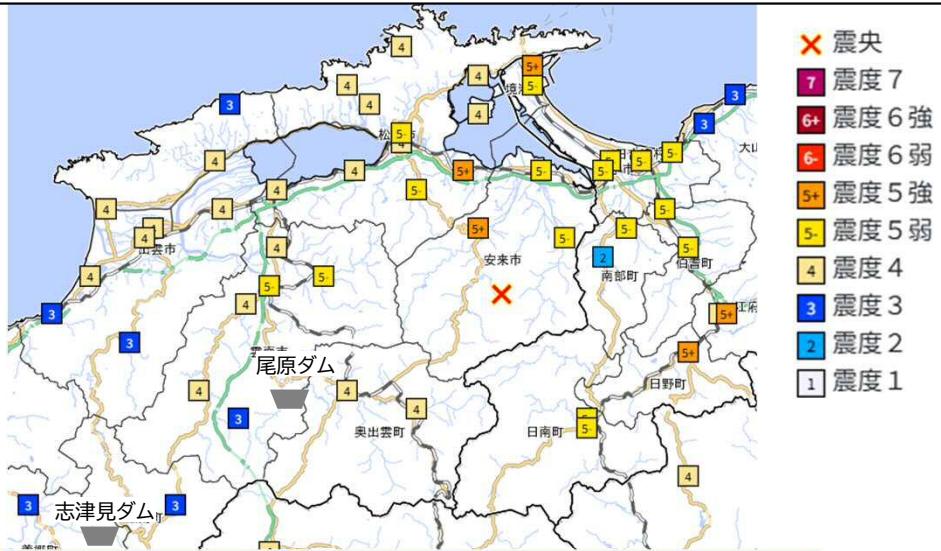
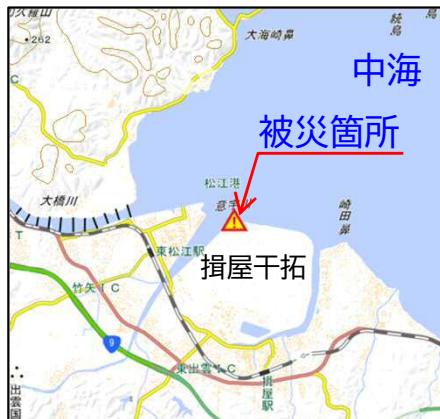
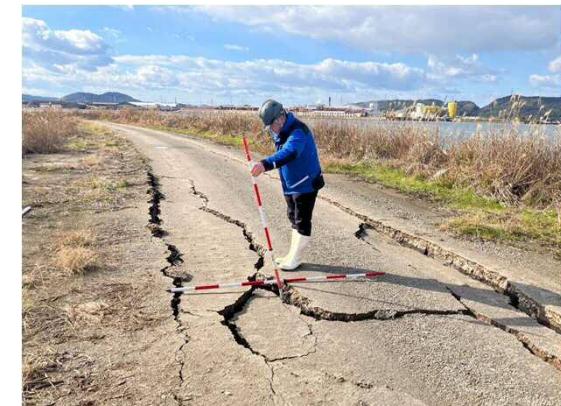
- 令和8年1月6日(火)10時18分頃に島根県東部を震源とする、マグニチュード6.4 最大震度 5強を観測する地震が発生。
- 出雲河川事務所は警戒体制を発令し、10時30分頃から河川管理施設の1次点検を開始 ⇒ 14時55分に点検完了。
- 1次点検において中海右岸4k000付近(揖屋干拓堤防)で、高水敷の損壊(L=約130m, W=約3m, 深さ:70cm程度)を確認。
- 尾原ダムでは管内で震度5弱を観測したため1次点検、及び2次点検を実施。又、志津見ダムでは管内で震度4を観測したため、1次点検を実施。両ダムにおいて堤体等の異常は確認されていない。

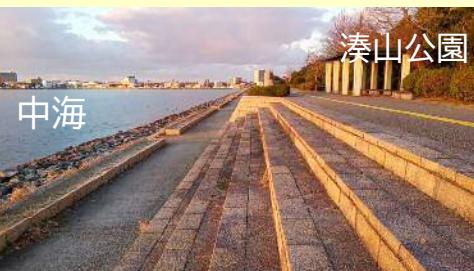
親水護岸

- ✓ 米子市管理の「湊山公園」では、地震による液状化被害が複数確認されているが、隣接する親水護岸では異常が無いことを確認。

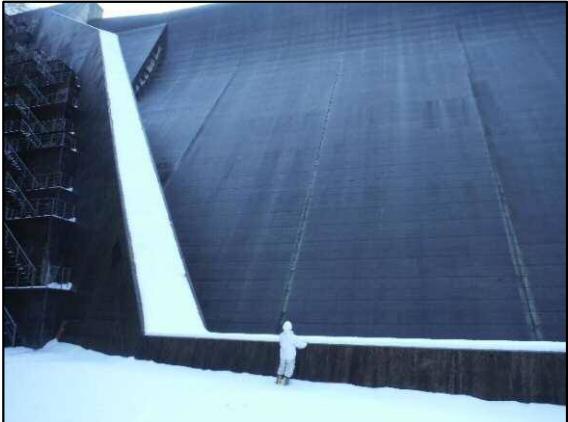
志津見ダムでは管内で震度4を観測したため、1次点検を実施。

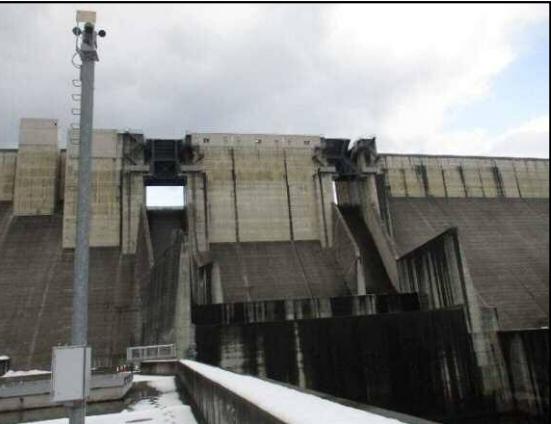
尾原ダムでは管内で震度5弱を観測したため1次点検、及び2次点検を実施。

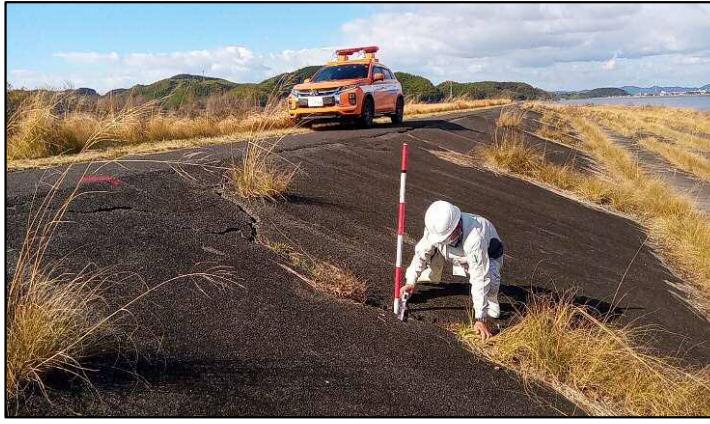
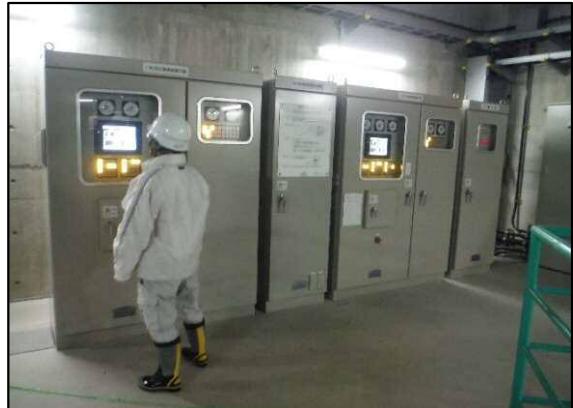
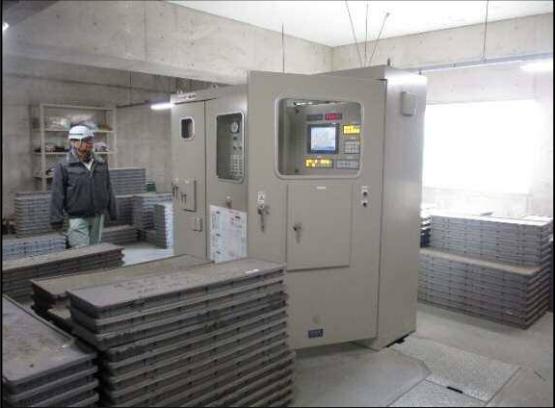
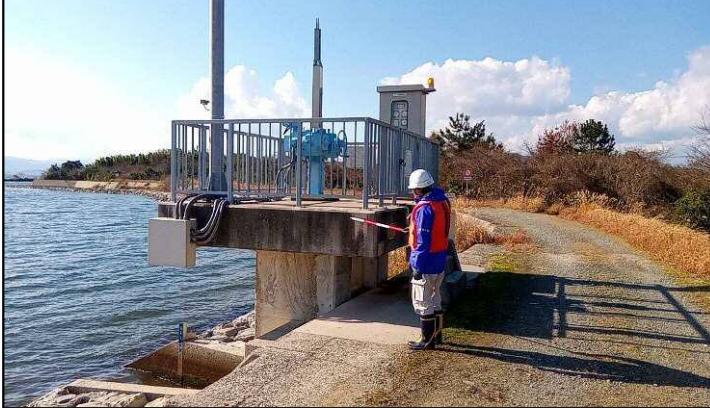
管内では震度5強を観測したため、河川管理施設の1次点検、及び2次点検を実施。
