# 令和2年度発生事故概要

（営繕部、空港港湾部を除く工事事故で、  
元請業者に安全管理措置の不適切があったもの）

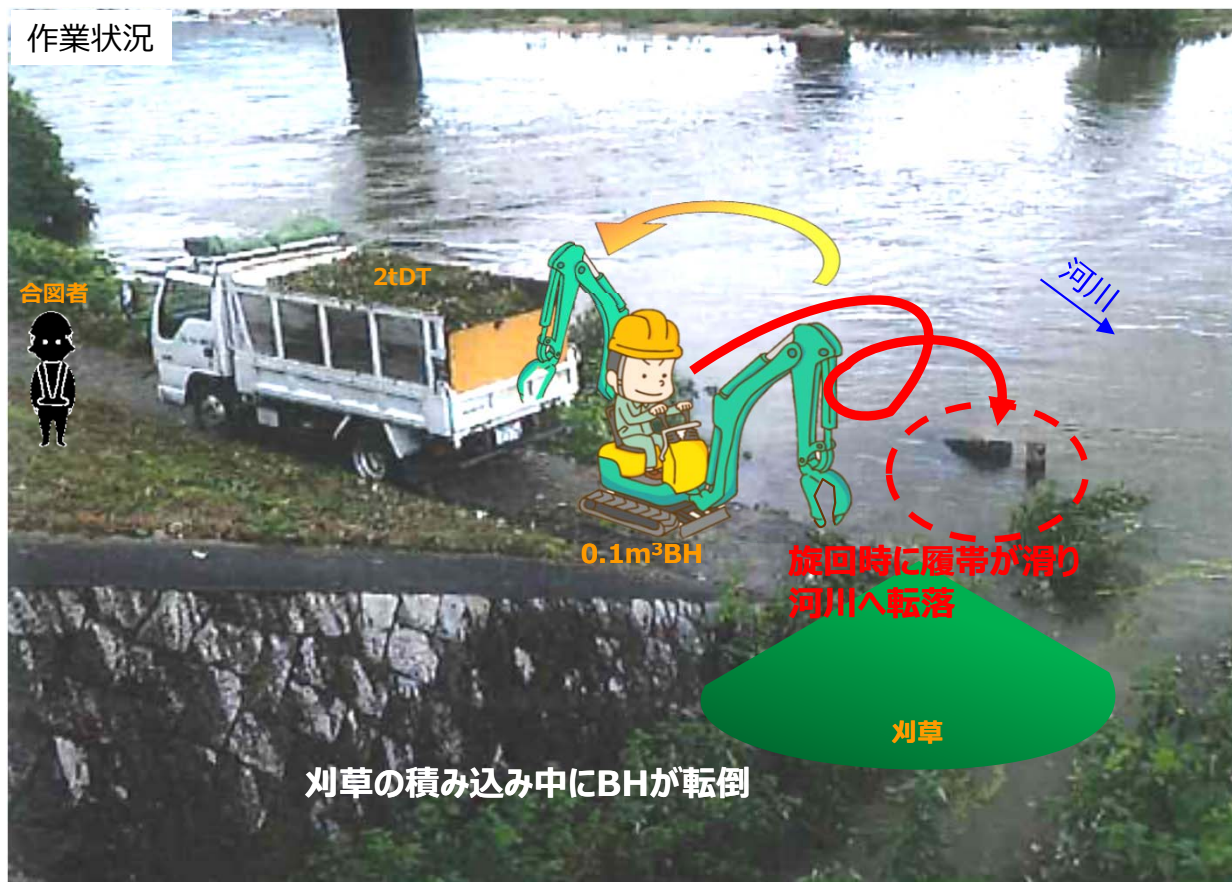
刈草の集草作業中に、堤防小段上においてバックホウで積み込み作業を行っていたところ、バックホウが河川へ転落したもの【負傷者なし】

・狭隘な場所における作業に加え、雨天により重機足場が滑りやすい状況であったにもかかわらず安全対策が不十分なまま、平時と同様の作業手順で作業を進めた。

・狭隘な場所での積み込みは機械作業から人力作業へ変更する。  
・重機運転者への安全教育、日々の現場条件及び作業内容に配慮した作業手順及び安全活動を行う。

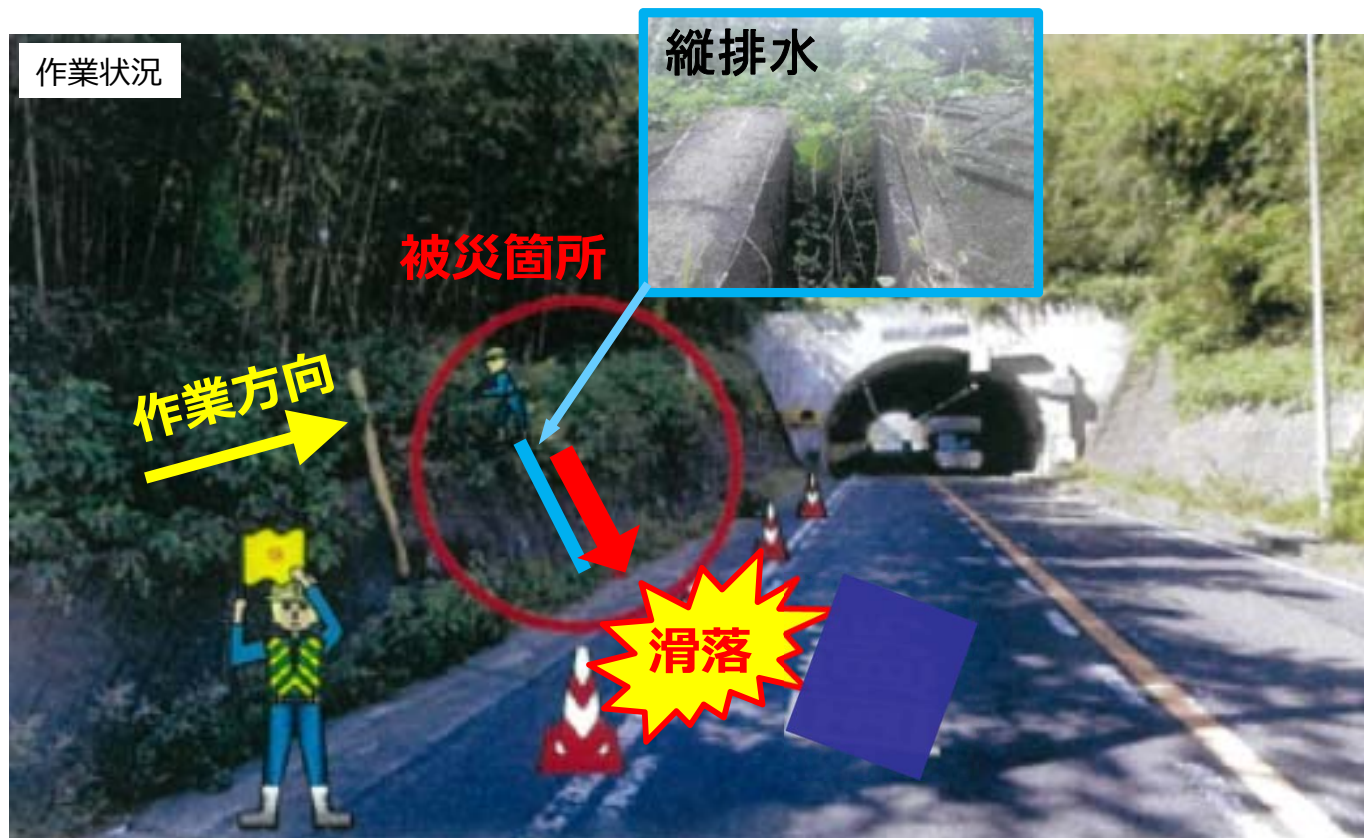
支障竹伐採の作業中に縦排水路に片足を踏込み、ブロック積擁壁(高さ2.5m)から道路側へすべり落ちて負傷したもの  
【負傷者1名】

- ・ブロック積み擁壁の天端を作業床として作業を行った。
- ・高所作業であったにもかかわらず転落防止に関する措置を行っていなかった。
- ・作業前に進入路の除草を行わなかったため、縦排水路(危険箇所)の確認ができていなかった。

- ・転落等の危険のある高所では、ロープガイド鉄杭とトラロープで作業床を明確にする。
- ・作業前に粗除草を行い、足元の確認を行うとともに、危険箇所にはリボン等で明示を行う。

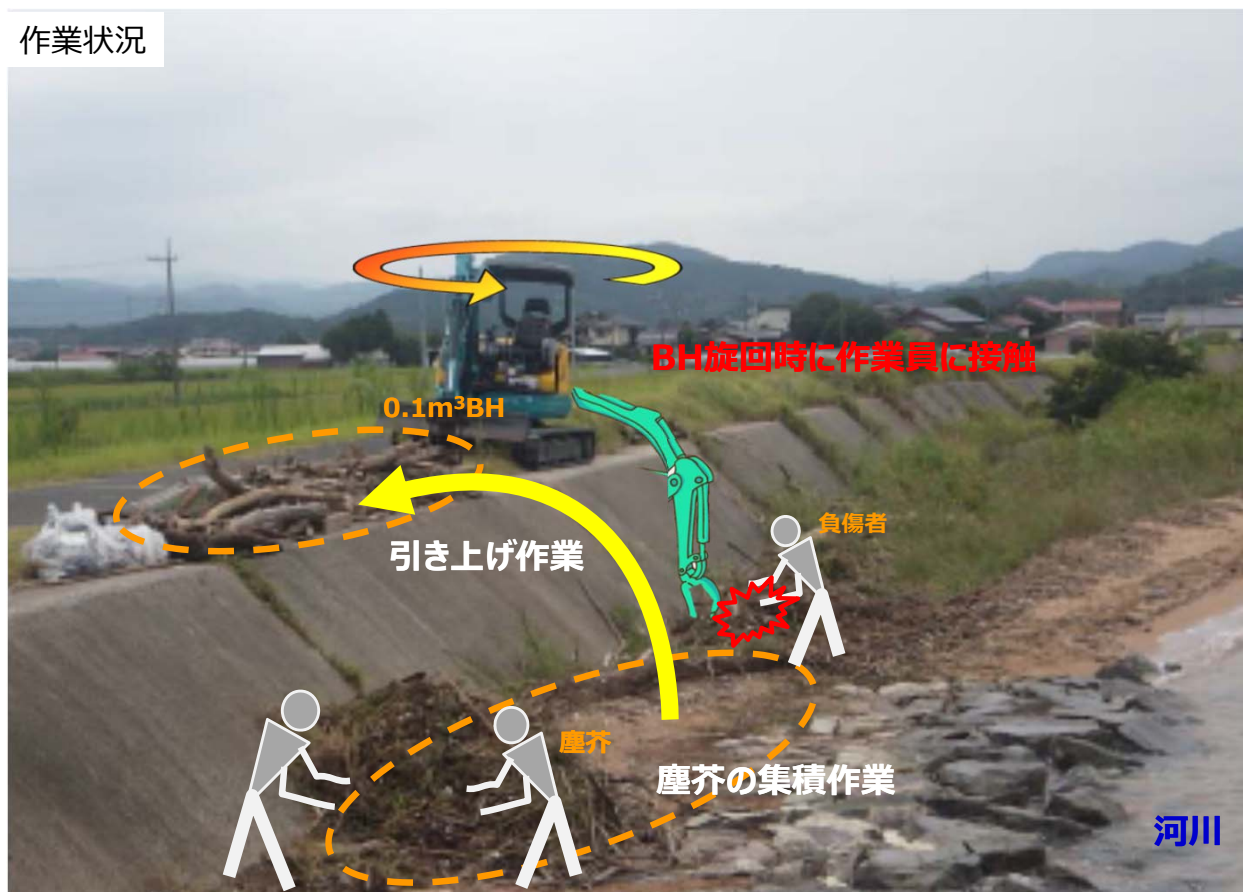
作業状況

河川敷で塵芥処理作業中に、天端上のバックホウが旋回した際、河川敷で集積作業中の作業員の左手に掴み装置が接触して負傷したもの【負傷者1名】

- ・上下(天端上のバックホウと河川敷の作業員)作業が同時並行で行われていた。
- ・強風時の作業であったため、保安設備の設置(作業半径内立入措置)が不十分であった。

- ・上下作業を禁止する。やむを得ず上下作業を実施する場合は、合図者を配置する。
- ・悪天候時の安全対策を明確にする。

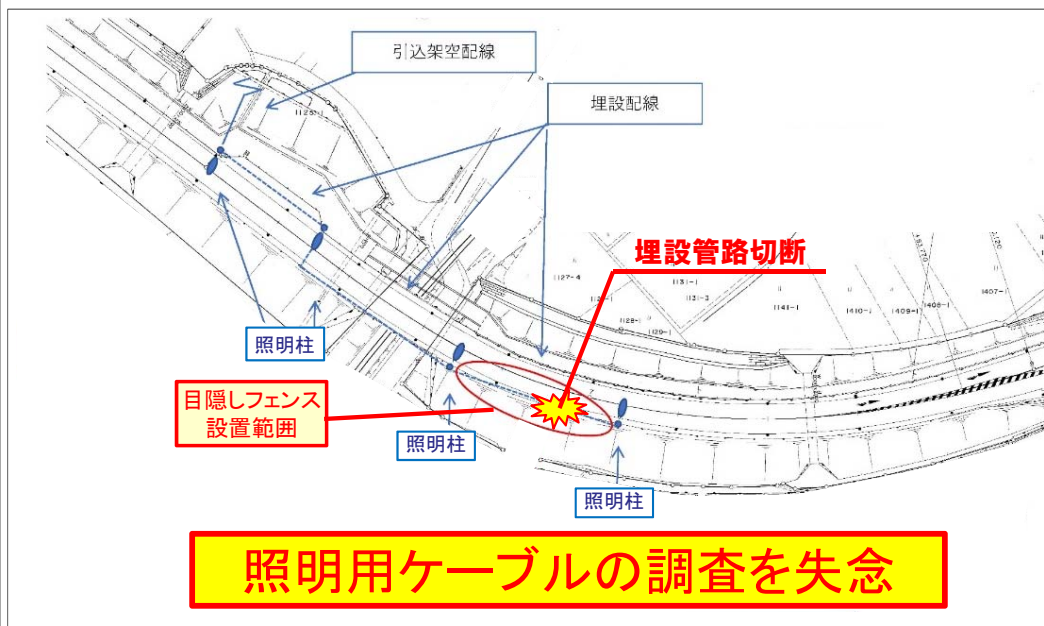
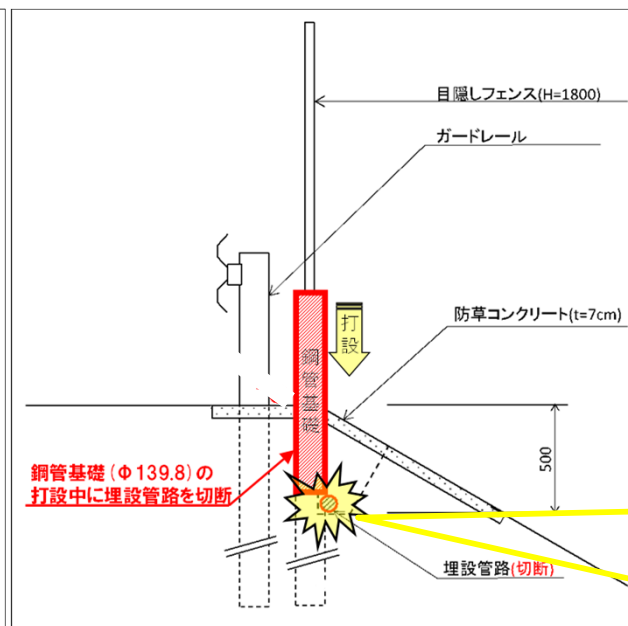
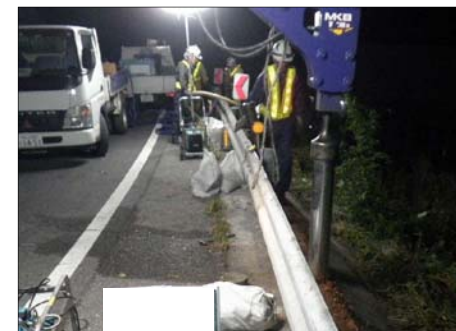
■目隠しフェンス施工状況  
(鋼管基礎打設)

目隠しフェンスの施工時に、道路照明用埋設ケーブルに気付かず鋼管基礎の打ち込みを行ったことで、埋設ケーブルを切断した。

**事故原因** ・公益占用物件の事前調査が十分に行われていなかった。

・支障物件担当者を配置する。  
・事前現地調査時には、状況写真等を付けたチェックリストを用いて確認を行う。

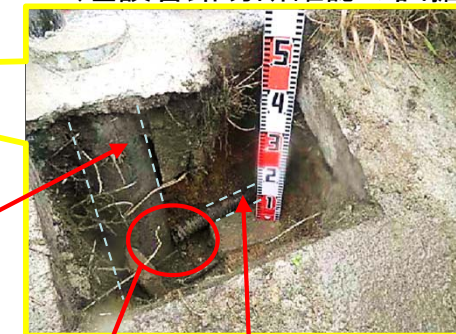
■試掘状況  
(埋設管路切断確認の試掘)

**鋼管基礎が埋設管路を切断**

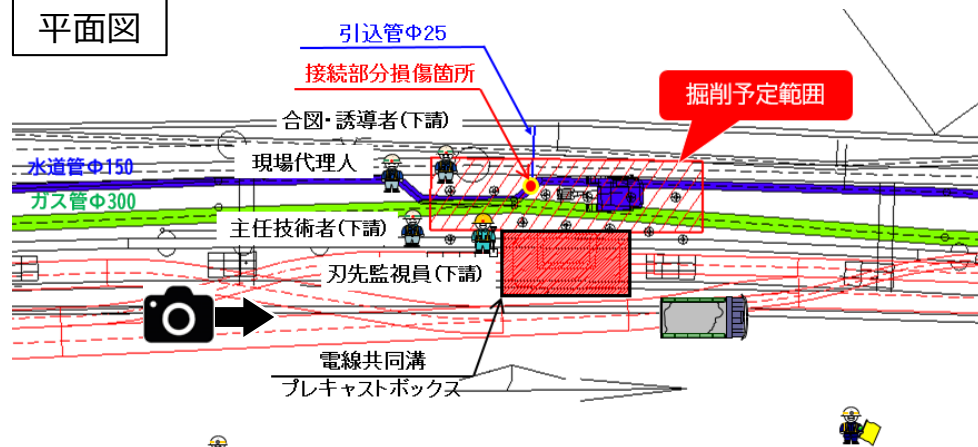
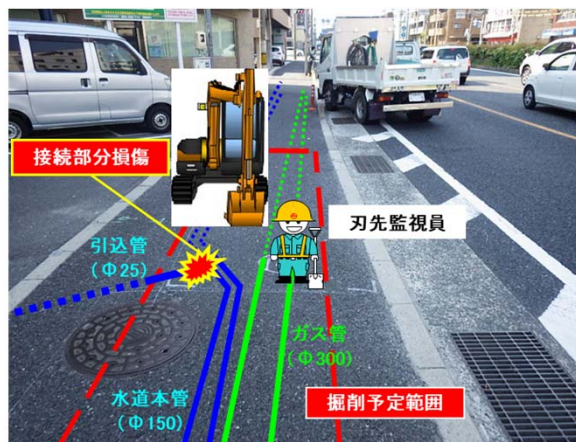
平面図

薬液注入のためのガイドパイプ施工時に、人力にて水道管・ガスパ管を確認しながら行っていたが、石の除去のためにバックホウを使用したところ、石が引き込み水道管と接触して破損させたもの【埋設管損傷】

・元請けが、引込管の位置を管理者の立会いのもと確認を行っておらず、下請けに周知していなかった。

・水道局と現地立会し、引込管位置の確認及びマーキングを行う。  
・埋設物との位置関係をプロットした図面を現場事務所に掲示するとともに日々の朝礼時に作業員に渡し周知させる。  
・掘削範囲内に引込管がある場合は水道局立会のもとで、作業を行う。

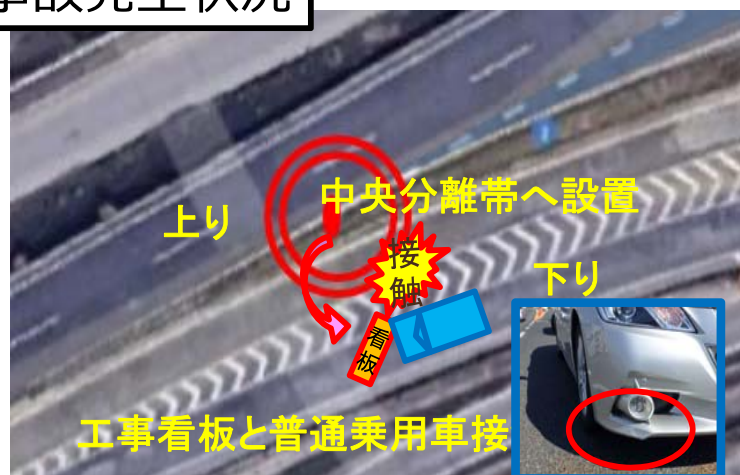
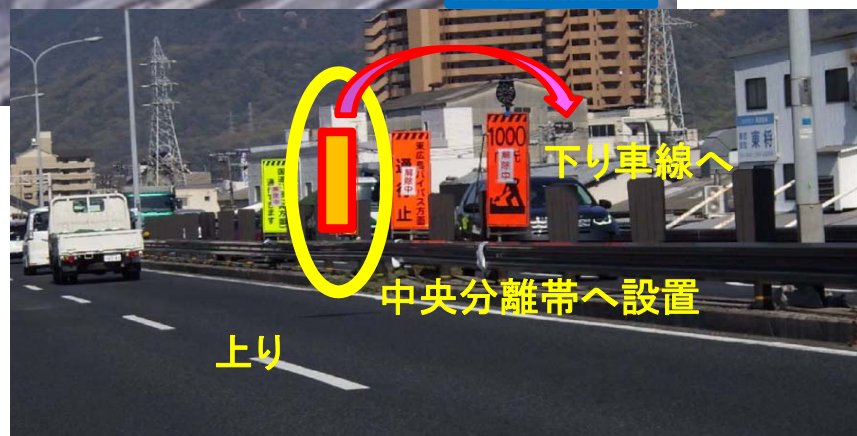
工事に伴う通行止め規制の周知のために設置していた工事看板の1枚が外れ、下り車線を走行中の一般車両に接触し、車両の一部を損傷させたもの【一般車両損傷】

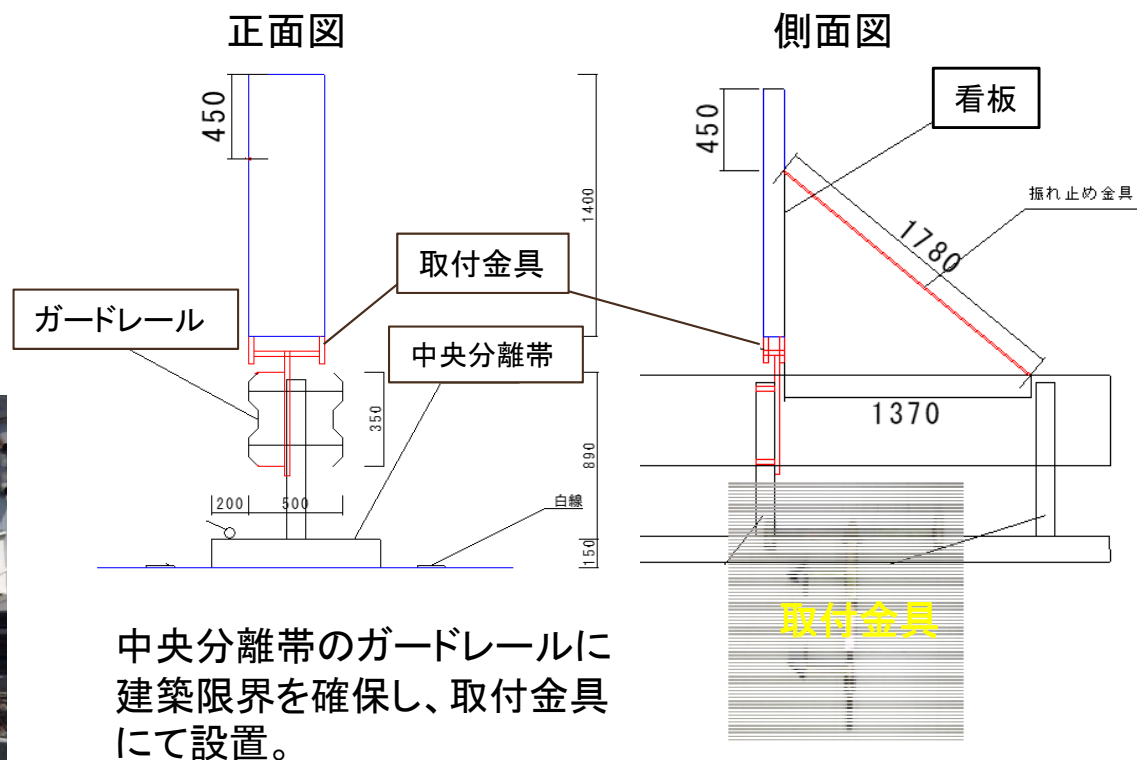
## 工事看板の設置状況

- ・ガードレールへの取付金具が一部変形していることから、何らかの強い外力(通行車両の衝突等)が加わり、取付金具が外れ看板が飛散した。
- ・点検時の項目に、看板物の固定状況についての点検基準がなく、安全巡視も不十分であった。

- ・工事看板は広い箇所に設置し、狭い箇所に設置が必要な場合はスリム看板などで対応する。
- ・万が一、接触された場合に備え、車道に飛び出さないように飛散防止ワイヤーで固定する。
- ・工事看板等を存置する場合は、安全巡視における目視点検に加えて、固定状況等の確認を行う。

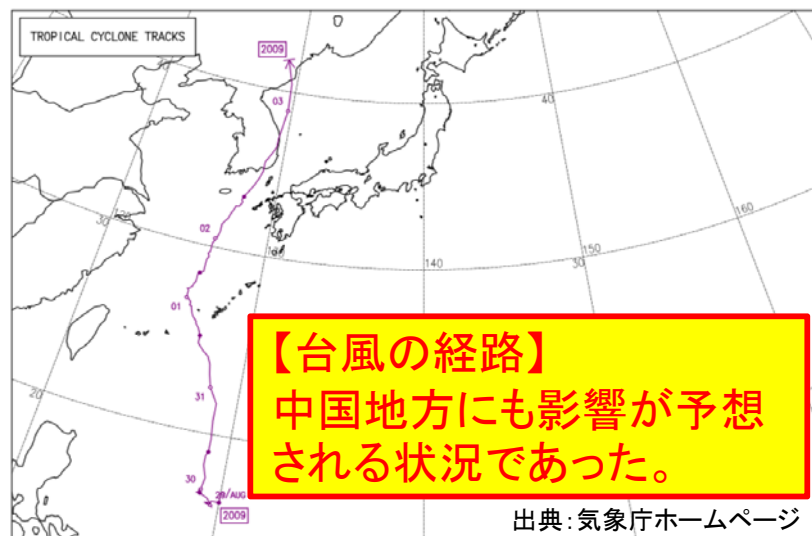
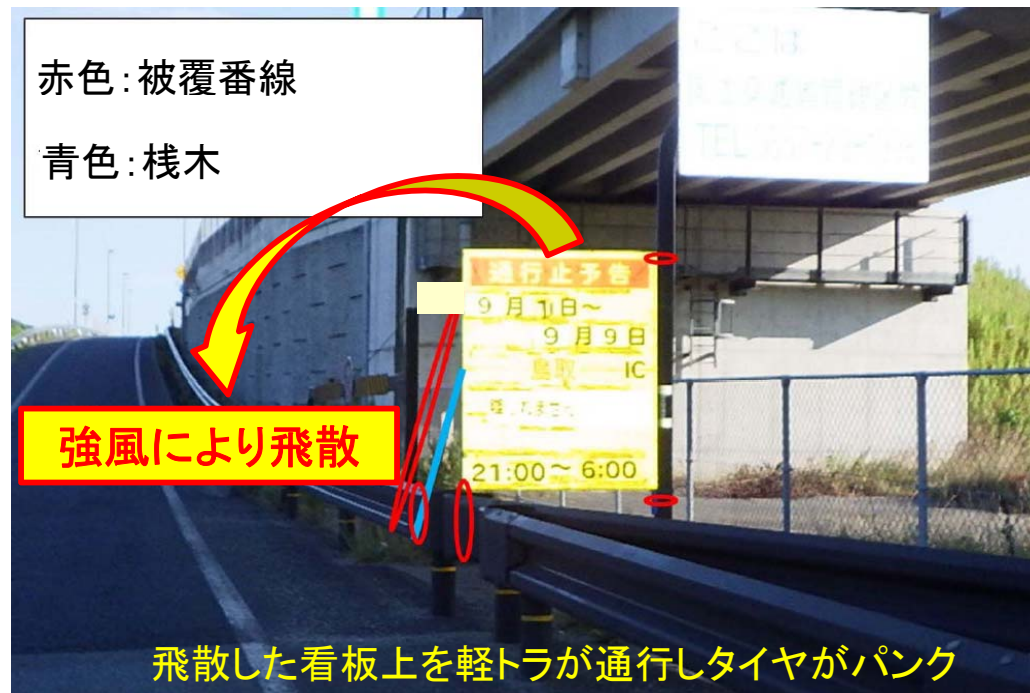
**事故概要** 工事予告看板が強風で飛散し、路上に落ちた看板を踏んだ一般車両がパンクしたもの **【一般車両損傷】**

- ・看板の固定が不十分だったため強風で番線が外れてしまった。
- ・設置状況の点検は目視のみで、看板の固定状況の確認及び点検記録が不十分であった。

- ・看板寸法を強風時に飛散がなかったものと同等のものに縮小する。
- ・異常時の点検は、点検簿に記録し、直接触診する。

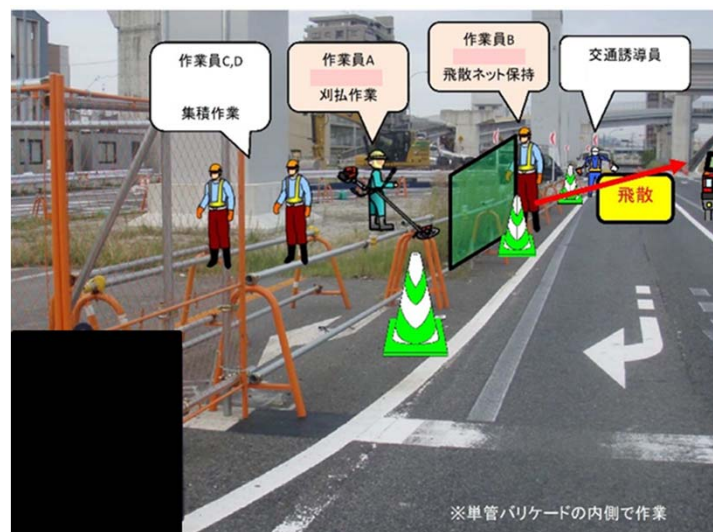
## 作業状況

飛散防止ネット H=1.7 W=2.1

- ・砕石等の小石が多い場所で草を根元まで刈った。
- ・飛散防止ネットと草刈り機の刃先との距離が離れていた。

- ・飛散防止ネットと草刈り機の刃先との距離が離れていたため、小石がネット横に飛散した。
- ・飛散防止ネットが横幅＝2.1mで短かった。
- ・ゴミ等の支障物は事前に撤去していたが、砕石等の小石が多い場所で草を根元まで刈り、小石が飛散した。

- ・草刈り機の刃先と飛散防止ネットとの距離を1.0m以内と定める。
- ・飛散防止ネットはコの字型にし、横からの飛散を防止する。
- ・小石など撤去しきれない場合もあるため、草刈り機の裏側にアタッチメントを装着し刈り高さ5cmを確保し、小石に当たらないようにする。

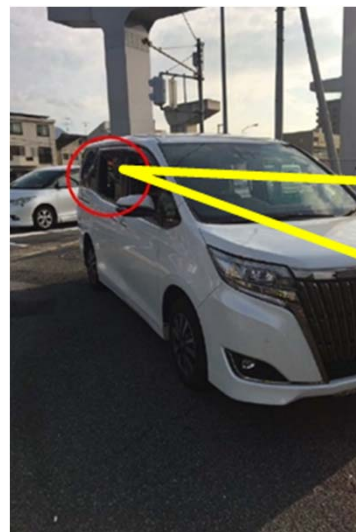
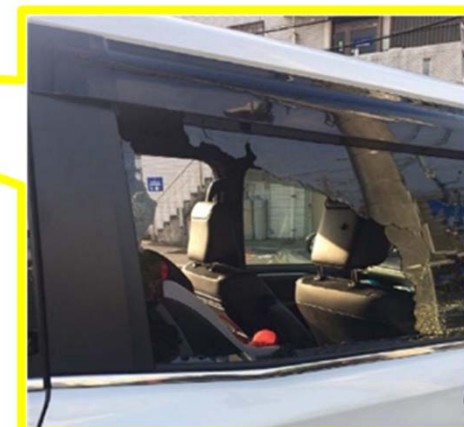
## 被災車両の状況

右側後部の窓ガラス破損

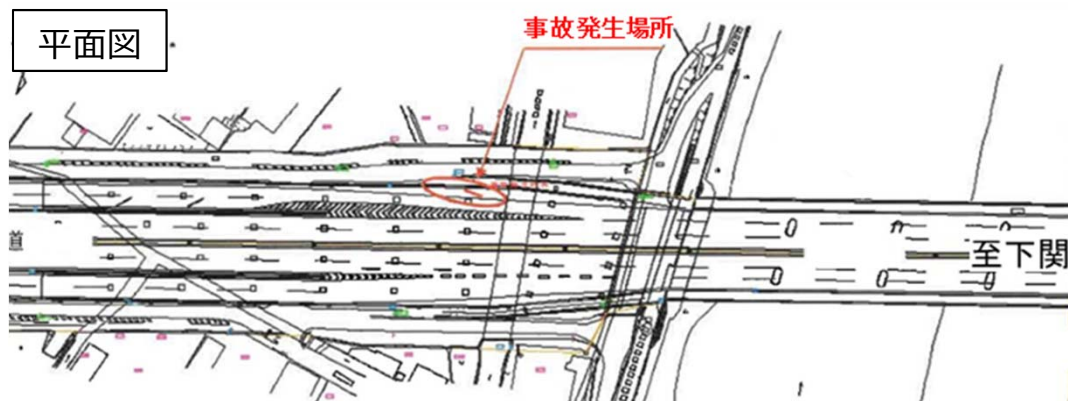
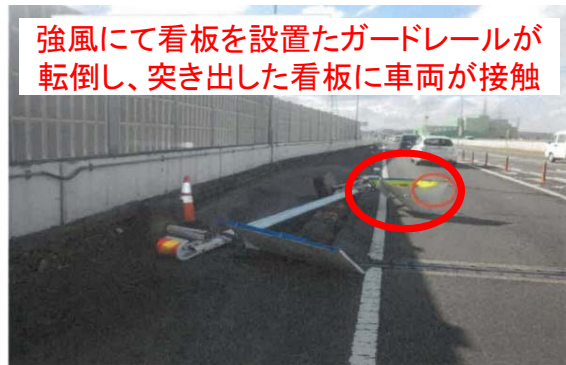
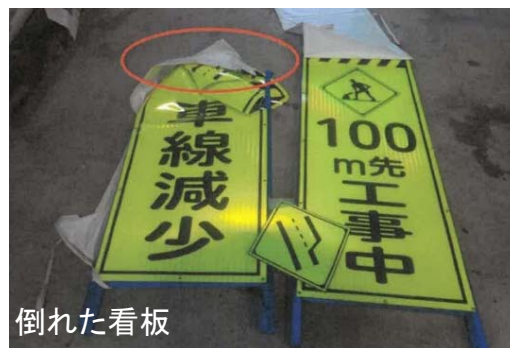
路側の仮設ガードレールに設置した工事看板が強風で車道に倒れ、通過中の一般車両が倒れた看板に接触して損傷したもの【一般車両損傷】

- ・置き式ガードレールへの看板設置方法、安全性(安定性)の検討が不十分であった。
- ・施工計画書の強風時の対応に、規制看板の撤去基準等が明記されていなかった。
- ・点検時の項目に、看板に設置している構造物の点検基準がなく、安全巡視も不十分であった。

- ・設置方法、設置場所の基準を明確化し、それに基づいて再計画を行い、元請職員が設置状況を確認する。
- ・施工計画書に強風時の規制看板の撤去基準等を明記する。
- ・点検方法、頻度など点検基準を見直すとともに、安全巡視に係る教育を再度行う。

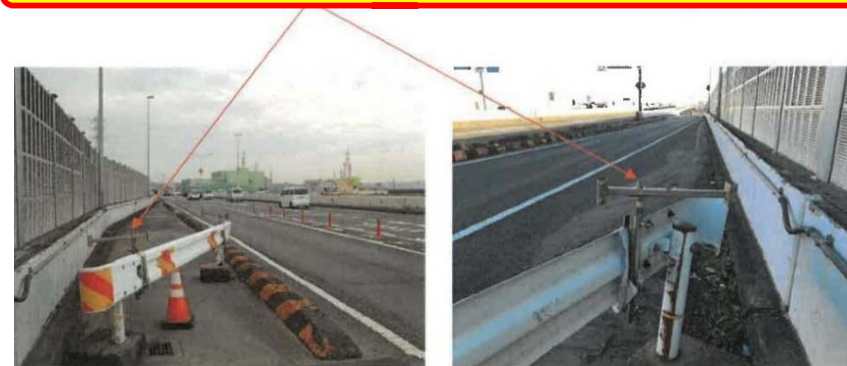
## 看板固定状況

ガードレール用看板スタンドを使用して看板を固定

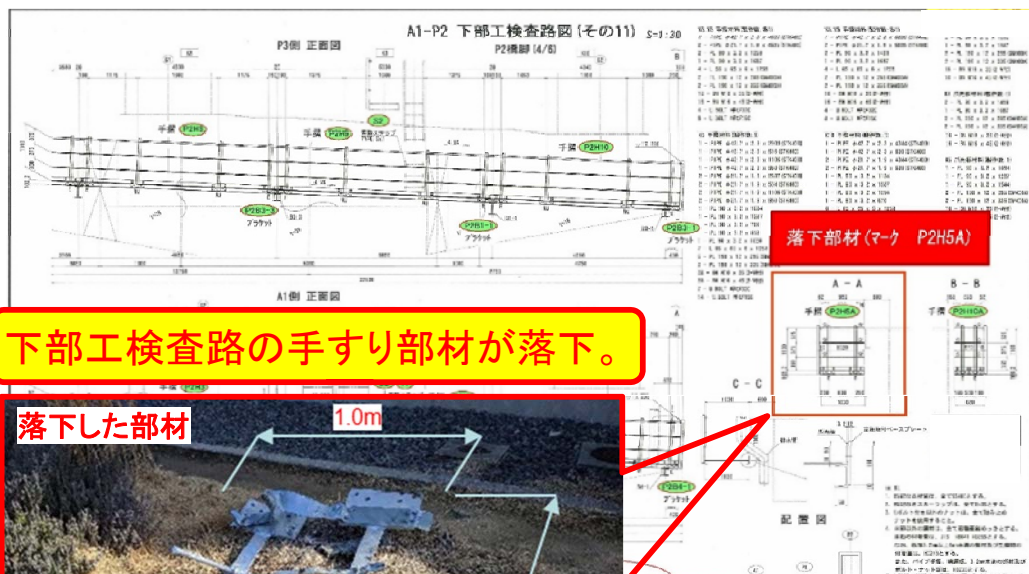
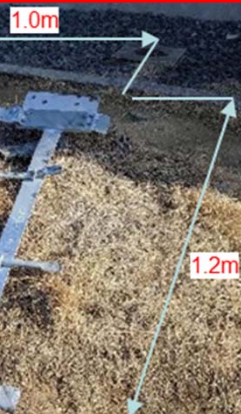
### 落下部材の構造

下部工検査路の手すり部材が落下。

・元請けによる点検・監理が不十分で、固縛の確実性を保持できなかった。

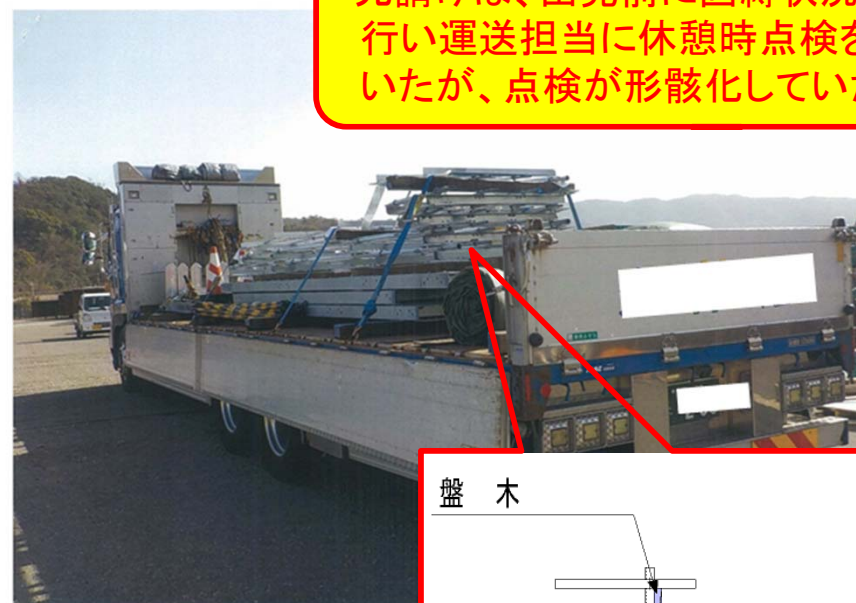
## 積載状況

・元請けは、出発前に固縛状況を点検を行い運送担当に休憩時点検を指示していたが、点検が形骸化していた。

- ・荷締めを強く行くと変形する恐れがある部材であり、固縛が弱くなっていた。
- ・出荷前打合せにおいて固縛の確認や緊急時の連絡体制など運転手に対する指示が不十分で、運転手によるチェック不足。

・めっき部材で表面が平滑ですべりやすいため、スリングベルトやワイヤで固縛時は面状のゴムや養生材を入れる。  
・固縛変形が少なく、荷姿が安定する手摺柱周辺で固縛。

- ・段毎のベルト荷締め、小物部材のトラックアオリより低い位置積載、バラ材個々の面材同士を小型のラッシングベルトで固縛、番線固縛＋小型ラッシングベルト固縛の併用、トラックシートによる部材転落防止を実施。
- ・チェックシート記入者の責任の明確化。

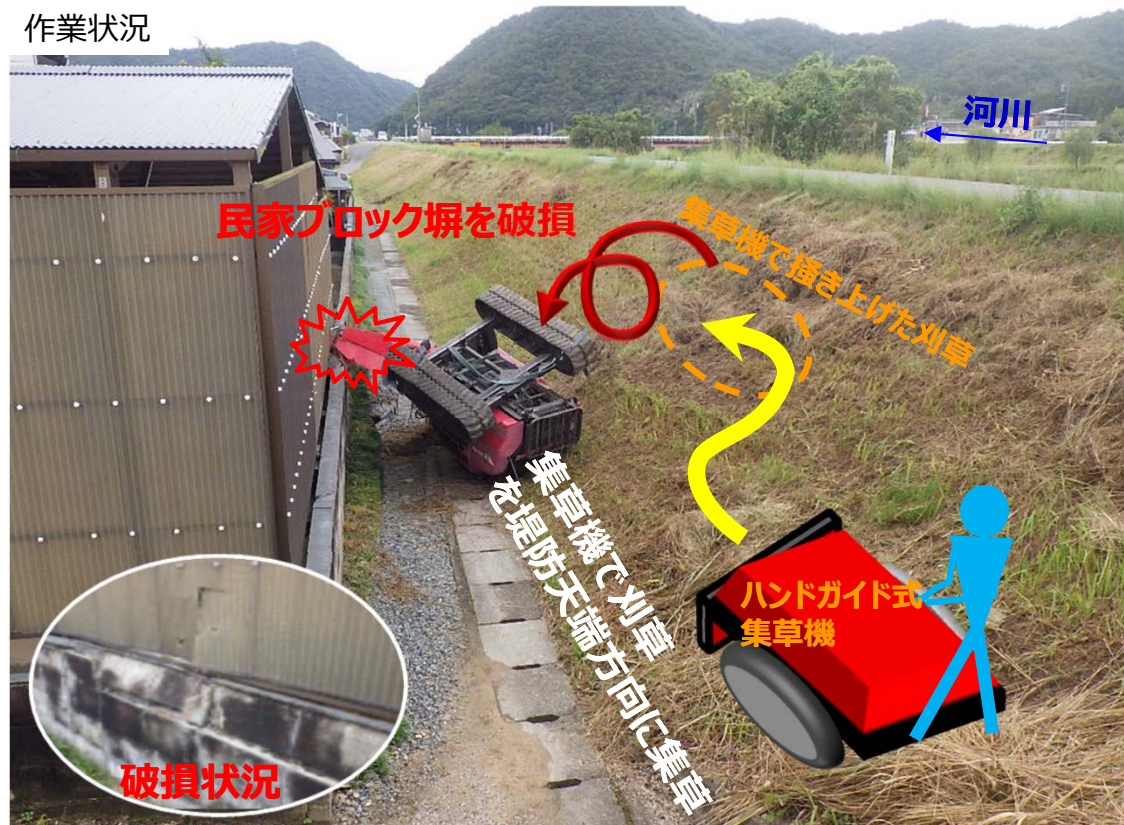
**事故概要** 刈草の集草作業中に、ハンドガイド式集草機が滑って転倒し、民家車庫の壁に衝突したもの **【民家ブロック塀損傷】**

- ・降雨後の集草であったため、刈草が滑りやすくなっていた。
- ・刈草が雨に濡れ、平らな層状となり刈草と認識しにくい状態となっていた。
- ・降雨後の現場状況等を踏まえた元請による安全指導が不足していた。

- ・降雨後の機械集草作業は、作業開始前に法面と刈草の濡れ具合を確認し、機械が滑りやすいと判断する場合は、作業の中止又は人力集草を行う。

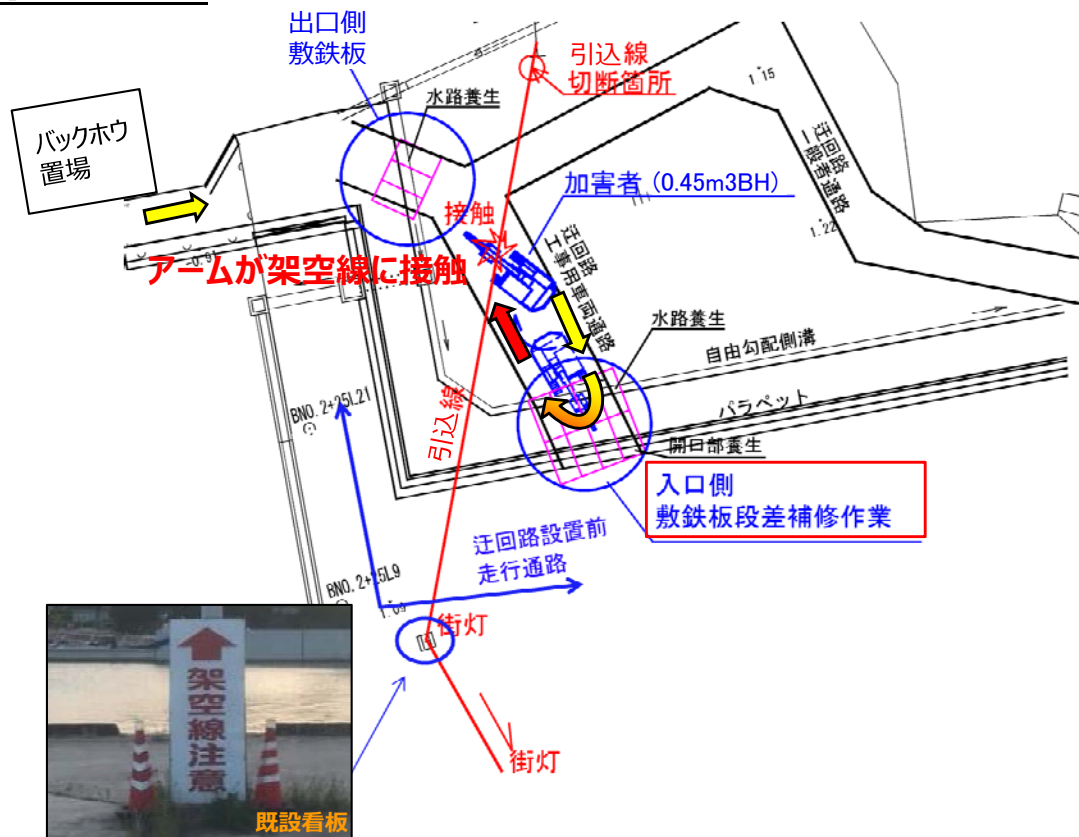
### 作業状況

**事故概要** 場内の工事車両用通路をバックホウのブームを上げた状態で走行したため、架空線を切断したもの【架空線切断】

**事故原因** 施工計画書等にある看板による架空線注意の明示が、当該箇所では出来ていなかった。

- ・「架空線注意」の看板を追加設置する。
- ・架空線前後に門型のバリケードを設置する。
- ・架空線注意喚起のステッカーを重機の運転席等に貼る。

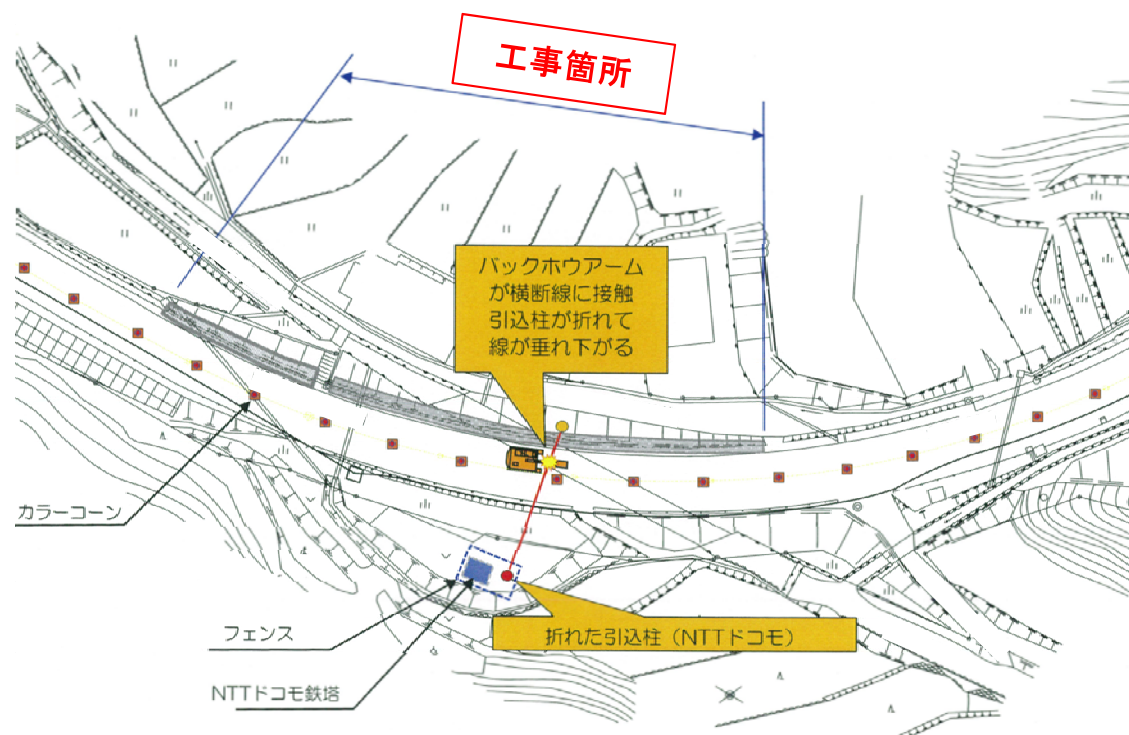
### 作業状況

誘導者が前方にいない状態で、バックホウがアームを上げたまま走行した。

・作業手順書に走行時の誘導者配置および、バックホウのアームを折たたみ走行する事を追記。  
・誘導者を前方に確実に配置し、バックホウのアームの折りたたみを確認し、誘導者の誘導のもと移動する。

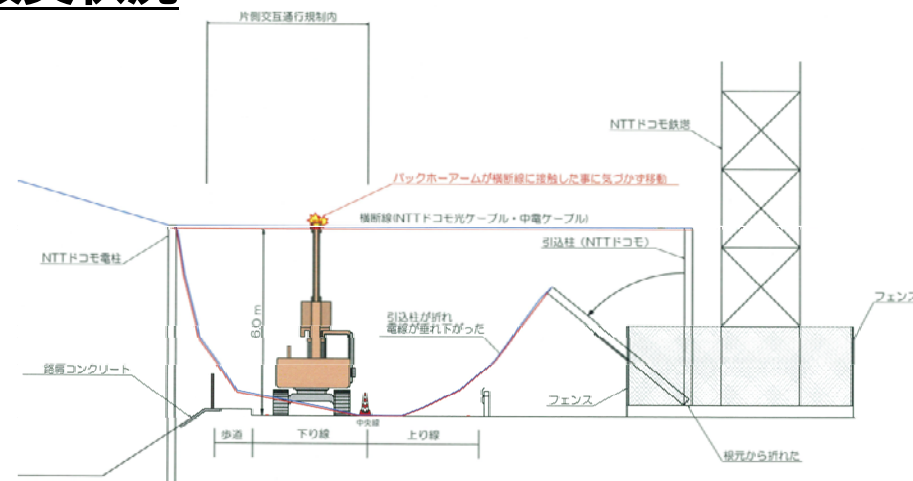
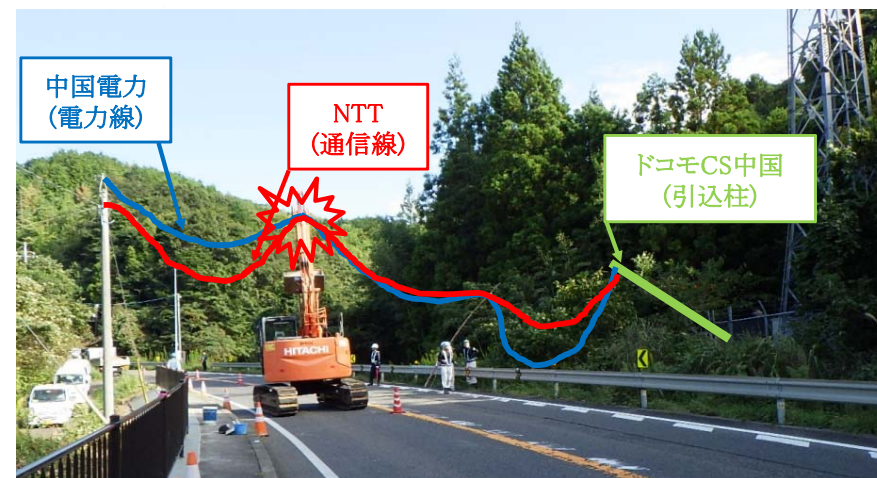
## 被災状況

作業が終わりバックホウを移動中に、アームを上げた状態で移動したため、国道を横断していた架空線にアームが引っかかり電柱が折れたもの **【電柱倒壊・架空線損傷】**

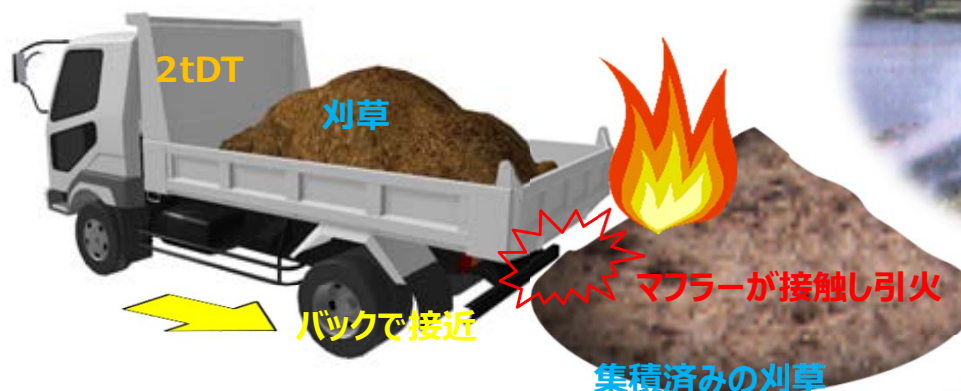
作業状況

**事故概要** 刈草をダンプトラック(2t)に積み込み中に、横付けしたダンプのマフラーの熱で刈草が発火したもの **【河川堤防火災】**

- ・元請けによる仮置きを含む小運搬に係る作業の指示が曖昧となっていた。
- ・荷卸し作業に誘導者等が配置されておらず、刈草に近づきすぎた。

- ・仮置き場を明確に指示し、集積箇所から2m以上離れた場所に荷卸しする。
- ・小運搬する仮置き場には、バックホウオペレータを配置しダンプトラックの誘導を行う。

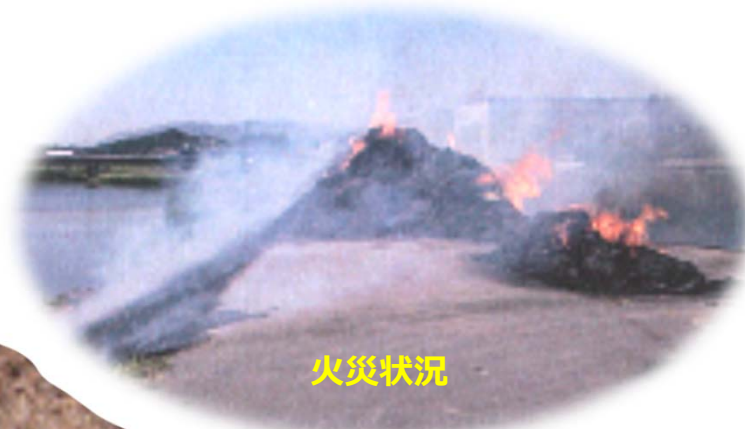
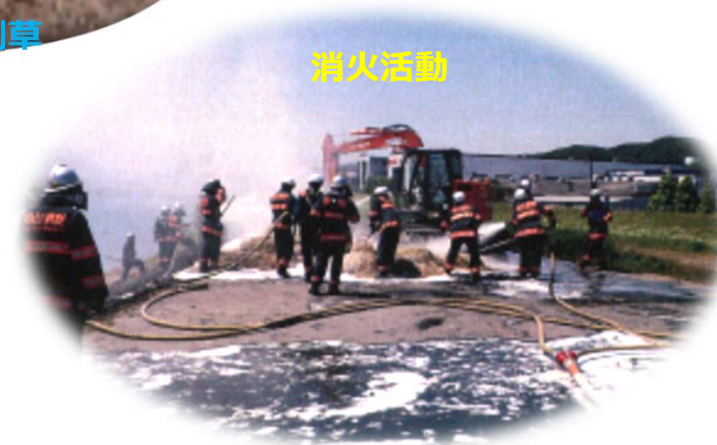
除草した刈草を仮置き場へ小運搬
