労働災害

■事例1 工事関係者事故(労働災害)【墜落・転落】

公衆災害

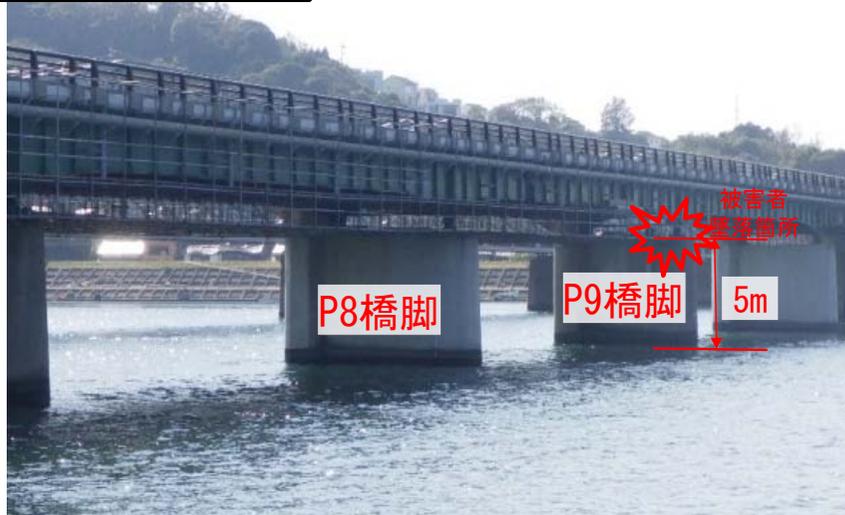
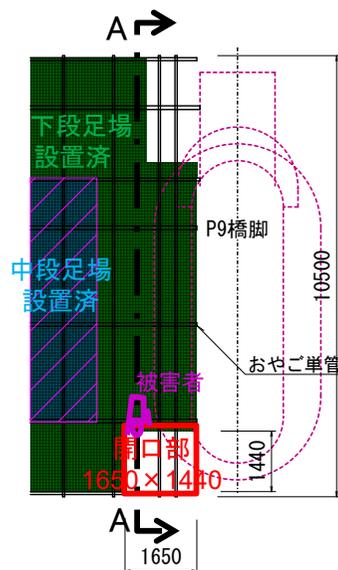
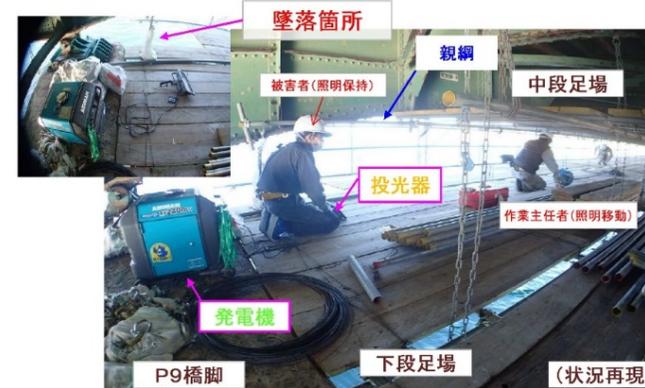
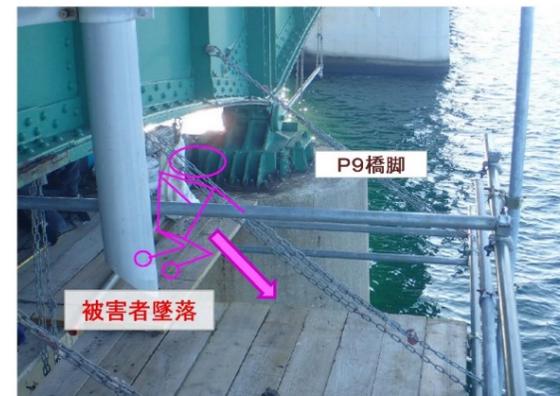
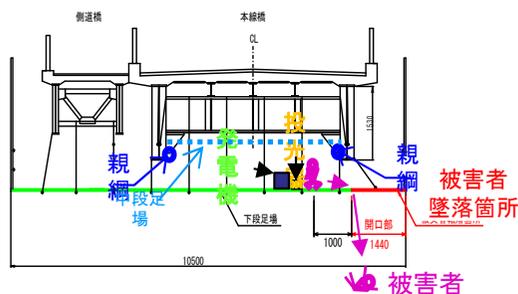
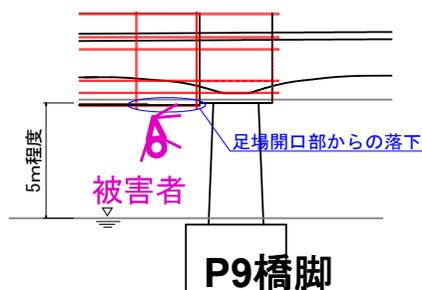
事故概要 橋梁補修工事において、吊り足場設置作業中に作業床から河川へ墜落して死亡したもの **【死亡1名】**

①作業主任者が投光器・発電機各1基を被害者の位置まで移動。
その後、作業主任者は残りの投光器(2基)を移動するため、被害者に松江側(P8側)を照らすよう指示。

②作業主任者は着水音に気づいて振り返ると被害者が河川へ墜落していた。
(被災者は何らかの理由で桁下をくぐり墜落したと想定)

- ・つり足場を作業床として使用させるに当たり開口部があり、同所からの墜落により労働者に危険を及ぼす恐れがあったにもかかわらず、同所に覆い等を設けず、労働災害を防止するため必要な措置を講じていなかった。
- ・作業床の端付近の作業に対する安全带使用範囲が明確でなかった。

- ・つり足場の橋脚付近に開口部が発生しないように足場組立方法を変更。
- ・照明設備が1系統であったものを2系統に変更するとともに、ヘルメットにヘッドライトを装着。
- ・安全带(ハーネス)を使用する区域を規制ロープと垂れ幕で明示し、その区域内での作業時は安全带を使用。
- ・親綱を2本から5本へ変更し、夜間でも認識しやすいよう蛍光色の親綱を使用。
- ・足場作業時は作業員全員が救命胴衣を着用。

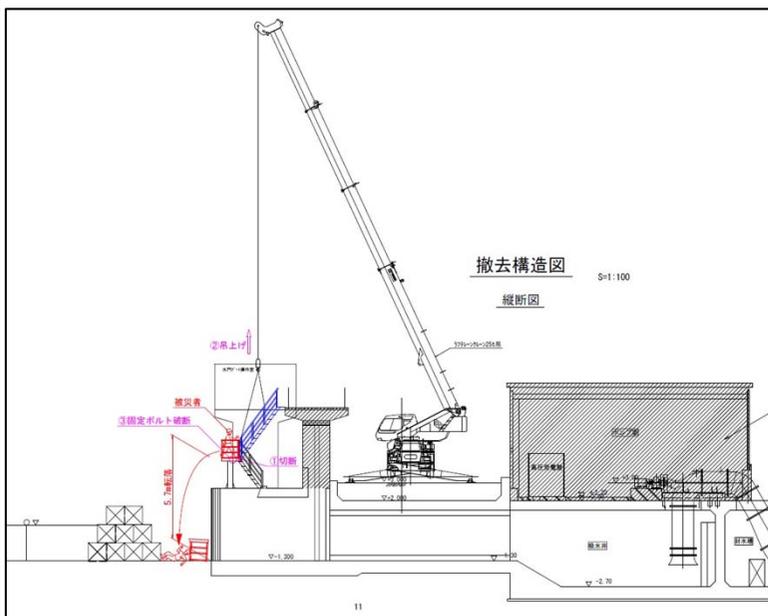
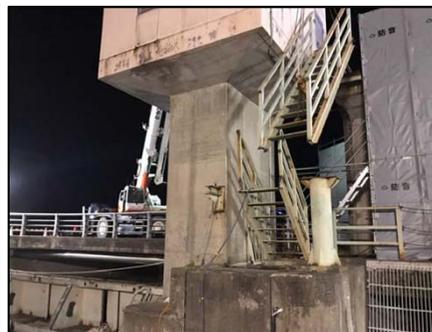
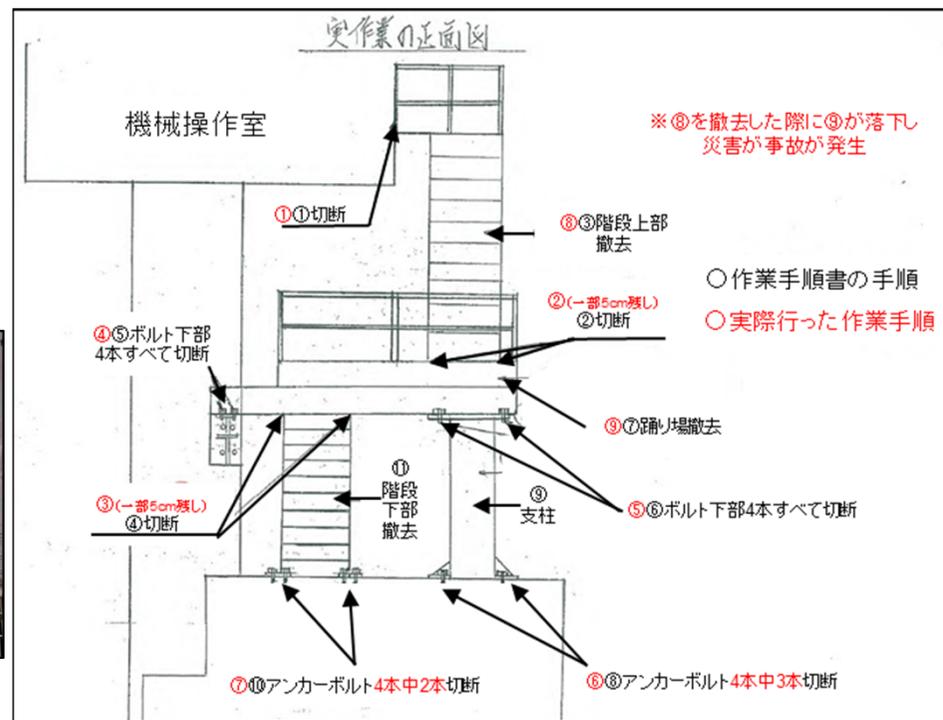
水門ゲート操作室に設置されていた鋼製階段を撤去する際、撤去中の階段踊り場と共に作業員2名が転落し負傷したものの【**負傷者2名(重症1名・軽症1名)**】

- ①作業手順書が作成してあったが、手順に沿った作業をしていなかった。
- ②昼間作業を行った者が、夜間作業を行う者との間で引継ぎが不十分であった。
- ③作業員が玉掛け作業完了後、踊り場ではなく階段から完全に降りてから吊作業を行っていたら作業員は転落に巻き込まれなかった。

- ①日々の朝礼時に作業手順書の手順を関係者全員で確認周知し記録を残す。また、作業手順書に基づいてRAKYを元請職員も参加して行う。作業手順書及びRAKYに基づき作業が実施されているか元請職員と下請店社安全担当者が確認し、記録を残す。
- ②昼夜連続する作業の場合は、該当作業終了時に元請職員が写真や図面により記録を残す。夜間から昼間の引き継ぐ場合には、元請職員が昼勤夜勤の職長、作業員に申し送り事項として朝礼時に確認周知をする。昼間から夜間へ引き継ぐ場合には、元請職員へ申し送り事項を伝えた後、元請職員が夜勤の職長、作業員に申し送り事項を伝える。
- ③吊作业时、接触の可能性のある場合や足場が不安定な場合、安全な場所に退避して作業を行う。

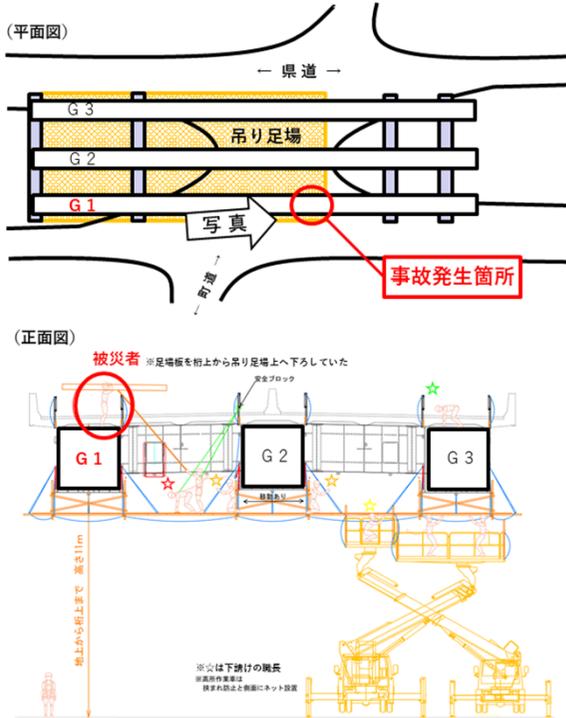
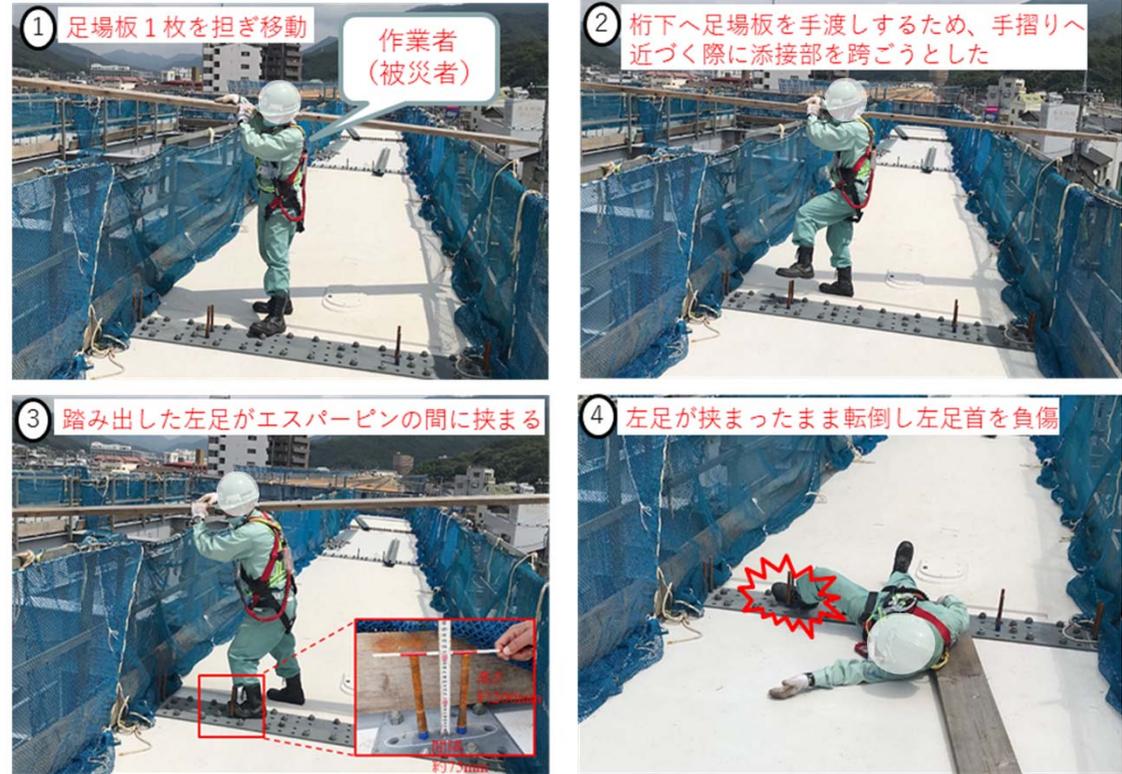
鋼箱桁上面添接部のエスパーパーピン2本の間で左足を挟み、バランスを崩し転倒した際に足首を負傷したものの【負傷者1名】

- ・エスパーパーピンとエスパーパーピンの隙間(75mm)に足先が入ってしまった。
- ・作業員に安全意識を高揚させる注意喚起標識が不足していた。
- ・作業に必要な照明は確保しておりエスパーパーピンは認識できたものの、作業完了間際に気の緩みがあった。

- ・足先が入らないようにするため、桁中央付近のエスパーパーピンは、カラーコーンで覆い養生する。また、ウェブ側のエスパーパーピンは、保護カバーを設置し、養生テープとストレッチフィルムを2重に巻く。
- ・添接部など足を取られやすい箇所付近で足場材の受け渡しを行わないようにするため、材料の受け渡し場所を明示する。
- ・作業員の目に入りやすい箇所に注意喚起標識を増設する。
- ・橋面上の手摺に照明設備(ジャックロープライト等)を配備し、エスパーパーピンの存在をより強調する。
- ・作業手順書に足場組立時の照明点灯の確認及び、材料運搬時の受け渡し場所、移動距離、動線上の支障物について確認する旨を追記し、作業手順書の再周知会を行う。

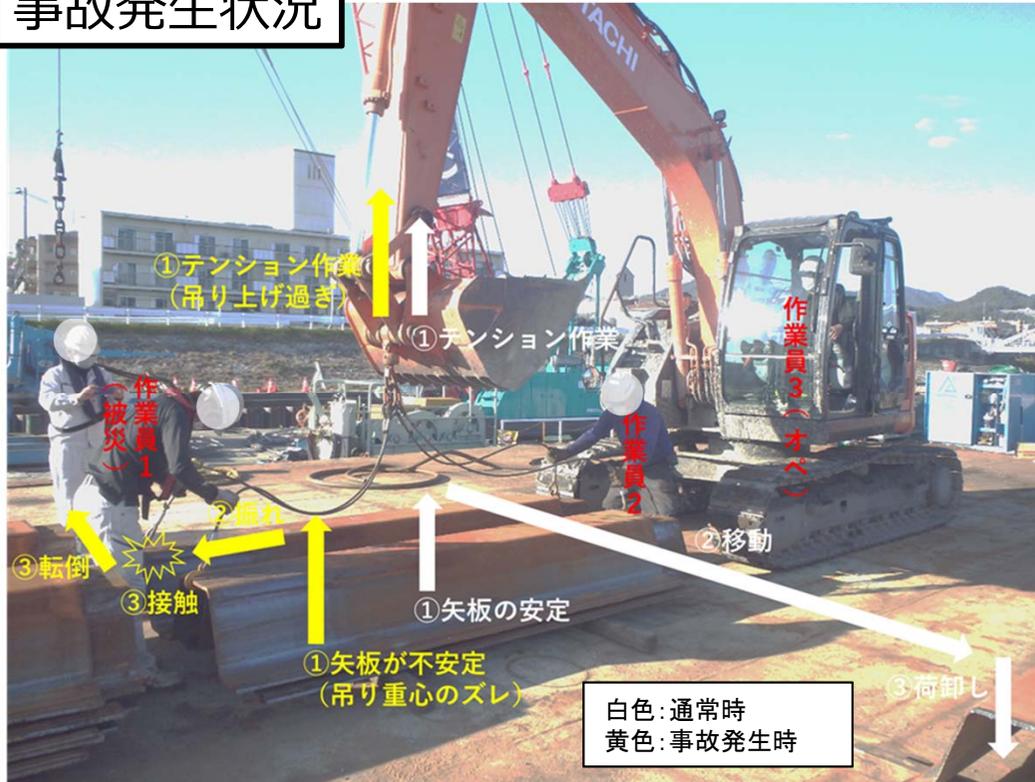
矢板吊り作業の際に矢板が振れて玉掛け作業員が後ろにあった矢板との間に挟まれ転倒し左手甲を負傷したもの【負傷者1名】

- ①クレーン作業による吊り上げ重心にズレが生じていた。(BHオペから見えにくい)
- ②オペレーターの操作ミス(吊り上げすぎ)により矢板が振れた。(BHオペから見えにくい)
- ③玉掛け作業員の後方に仮積み矢板があり、逃げ場がなかった。
- ④台船上における矢板の仮置き作業手順書がなかった。

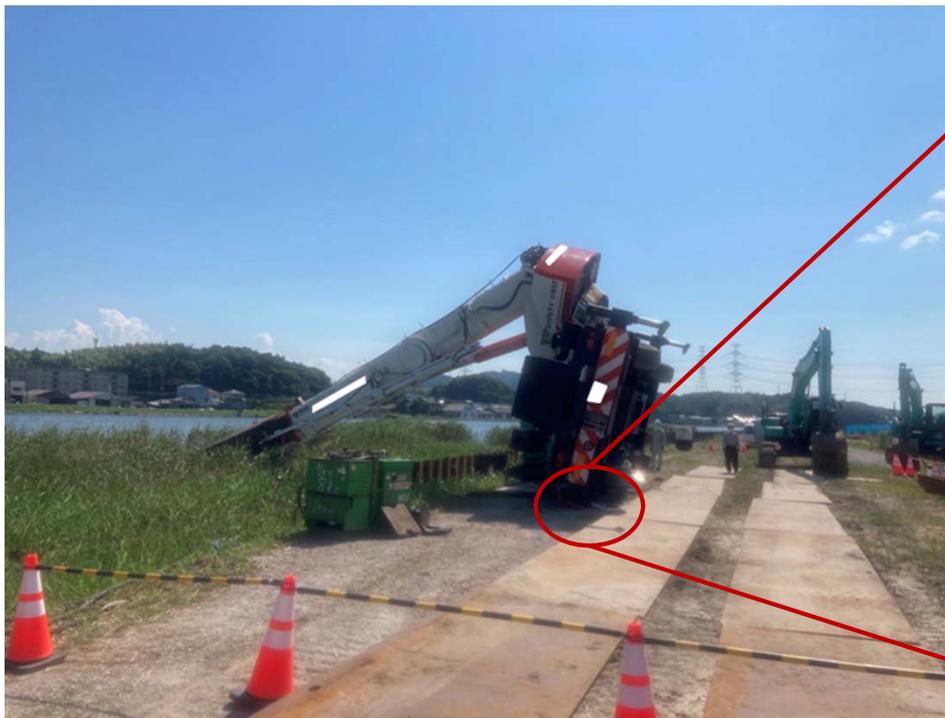
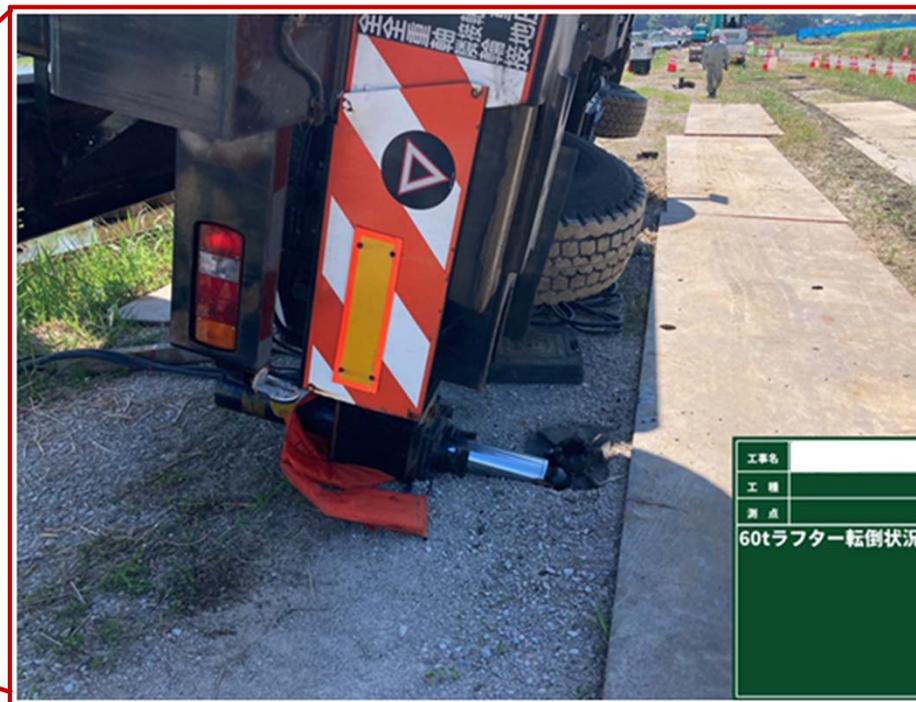
段取替え時、敷鉄板を敷設せず作業を行ったため、吊荷旋回中に川側のアウトリガー下の地盤が沈下し、60t ラフタークレーンが転倒したもの【負傷者なし】

工事名	
工種	
測点	
60tラフター転倒状況

段取替え時、敷鉄板を敷設せず作業を行ったため、吊荷旋回中に川側のアウトリガー下の地盤が沈下し、60tラフタークレーンが転倒した。

- ・作業手順書に「ラフタークレーンの移動作業」を追加する。
 - (i)敷鉄板移設作業時は、誘導員を配置する。
 - (ii)敷鉄板の移設作業は、クレーン仕様バックホウで行う。
- ・作業手順書の資料に当該作業の施工計画書を追加し、再度、関係協力業者と読み合わせを行うことで、敷鉄板使用の重要性を意識づける。また、新規入場者に対しても都度教育を行う。
- ・始業前の現地KY活動時、当該作業の施工計画書を毎回確認する。
- ・矢板本作業同様、敷鉄板移設作業時も、各作業都度毎回元請も立ち会い、点検記録を巡視日報に記載する。

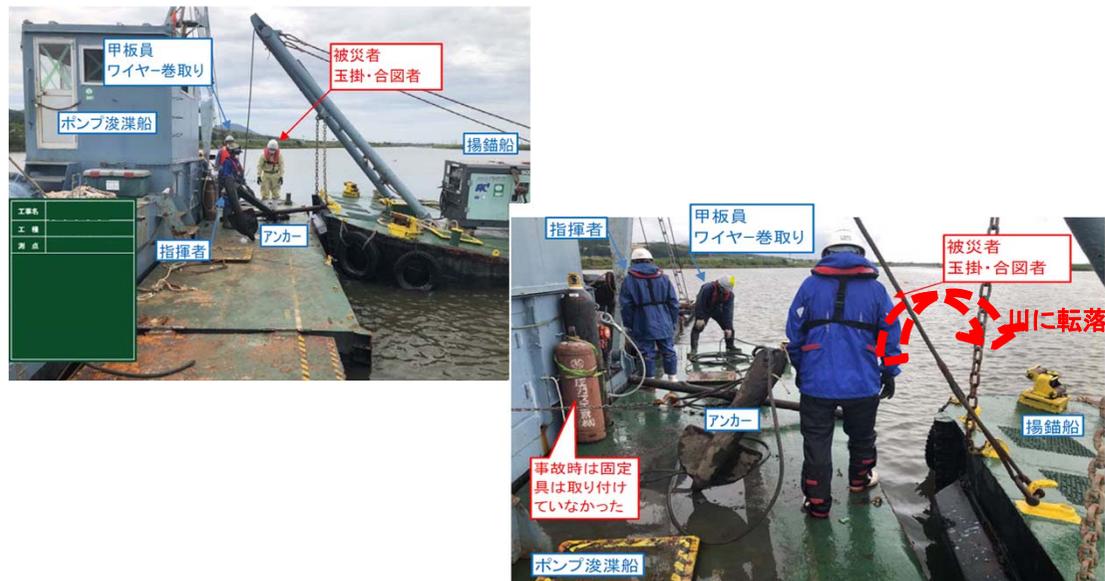
揚錨船でアンカーを引上げ、ポンプ浚渫船の甲板上に下ろし玉掛けを外したところ、仮固定されていなかったアンカーが被災者と共に河川に転落した際に、アンカーに接触した右足を負傷したもの【負傷者1名】

- ・浚渫作業の作業手順書はあったが、アンカー仮置き作業手順書がなかった。
- ・被災者は、アンカーを下ろした際、アンカーの状態を確認せず玉掛けワイヤーを外してしまった。
- ・被災者は、玉掛けワイヤーを取外した後、アンカーが固定されていない状態であったが、揚錨船に積んであるポンプ浚渫船で使用する軽油の缶を取りに行こうとして移動する際に本来通路ではないアンカーの近傍に立入った。
- ・指揮者は、被災者がアンカーの置き方が不安定な状態で玉掛けワイヤーを外してしまったが、被災者に指示を出さずに固定具を準備するためにその場を離れた。また、もう一人の甲板員は、アンカーワイヤーの巻取りを行っており、被災箇所を現認できず注意を促すことが出来なかった。

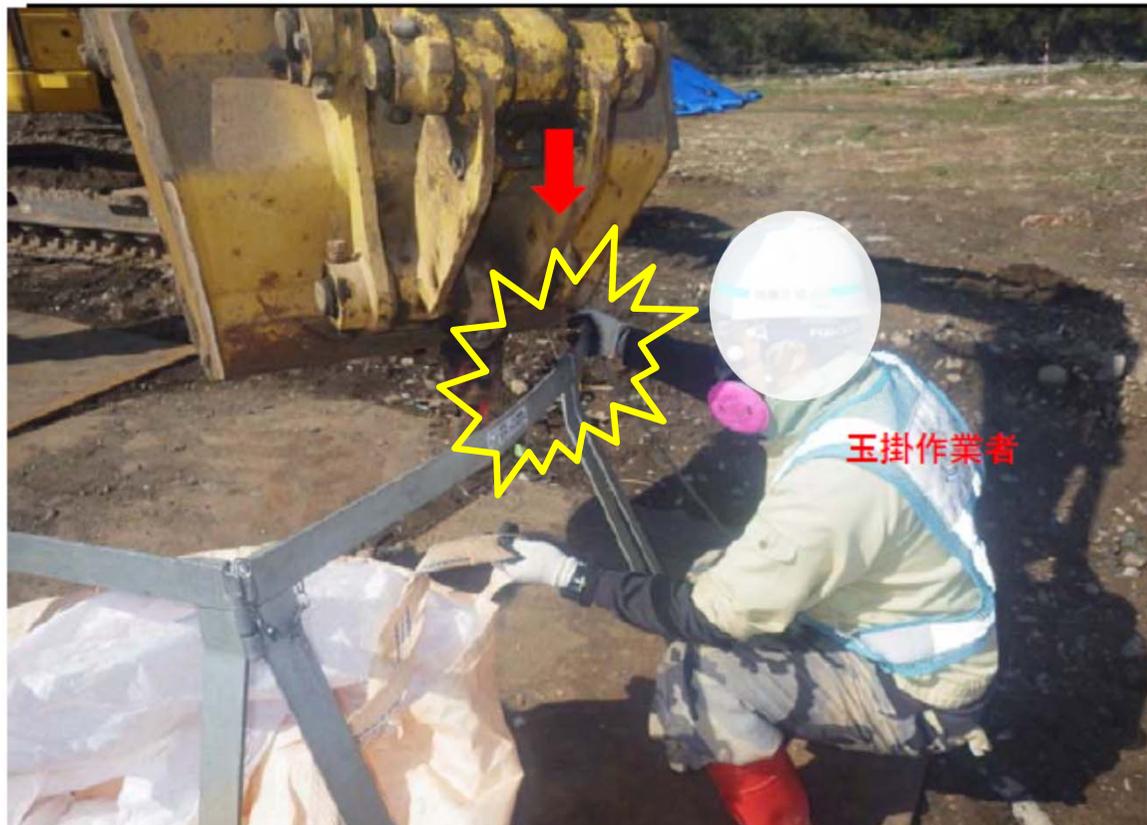
事故概要 大型土のう作成中に、土のう作成補助器具とバックホウのバケットに右手が挟まれ負傷したもの **【負傷者1名】**

事故原因 ・今回の事故は、土のう製作中に土のう詰め補助器具から、土のうが突発的に外れ、土のうの再設置を行っている際に、再度バックホウに土のうをクレーン装置に設置する際に、バックホウのバケットと土のう詰め補助器具との間に、玉掛作業員の右手が挟まれ、負傷が発生した事故である。
・玉掛作業員が重機の作業半径内にいるにもかかわらず、誘導員がバックホウの誘導に必要な注意を怠った事が原因と考えられる。

・不測の事態が発生した場合の対応として、作業を速やかに中止し、安全確認が出来るまで作業を再開しない。併せて速やかに監理技術者へ連絡する。検討後追記してから、施工再開する。
・誘導者立ち位置からバケット等の死角がある場合は確認を実施、死角部分を含め作業半径内の作業員がいないことを確認してから、誘導者は作業開始の合図を出す。

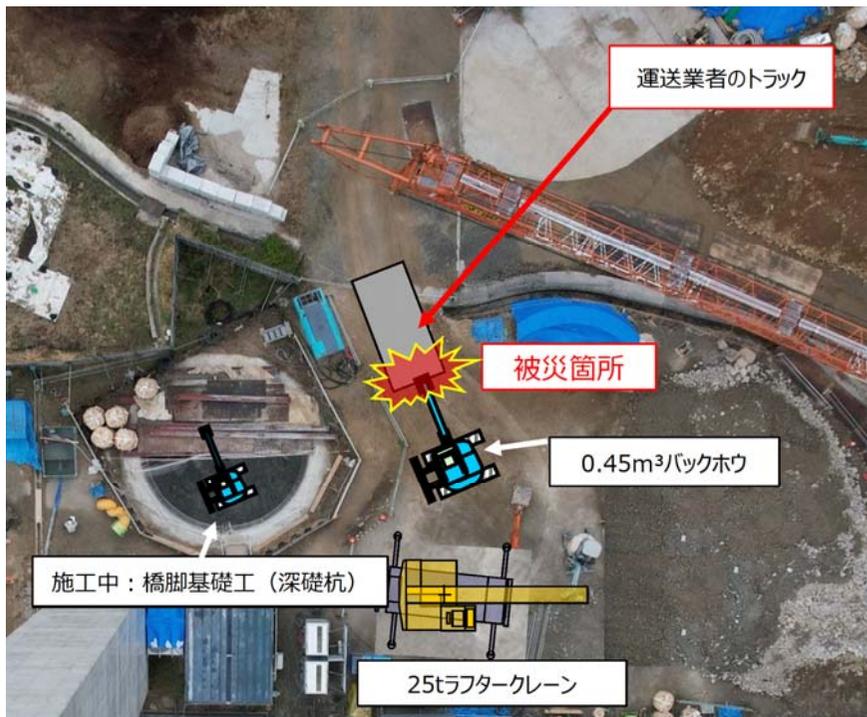
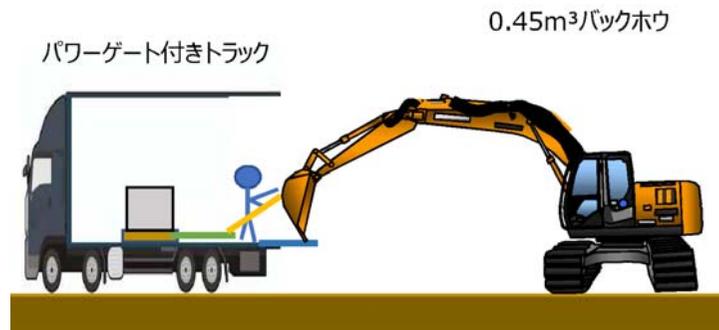
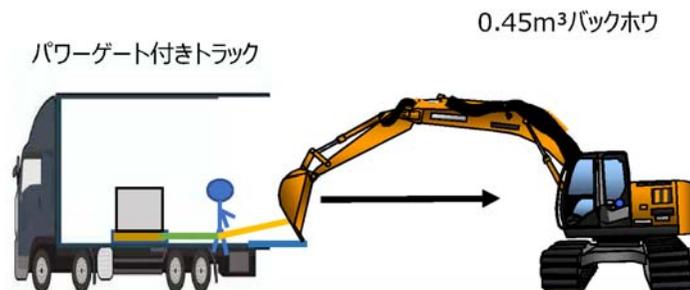
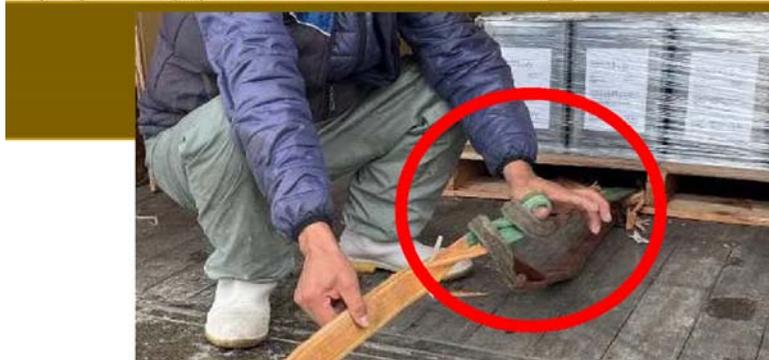
事故概要 荷降ろしのため、資材にスリングをかけ重機で引っ張る際に手が引き込まれ指が挟まり負傷したもの **【負傷者1名】**

①資材を引き出すためにナイロンスリングをバックホウへ引っ掛けようとするも届かず。
※ バックホウの用途外使用

②バックホウが届かなかったため、バックホウを移動させようと、バケットを引いた際にナイロンスリングを持っていた手が引き込まれ親指を切断した。

- ・作業指示に従わず、かつ元請に報告なく違う方法で作業を行ったこと
- ・用途外使用(バックホウで資材を寄せる作業)を行ったこと
- ・重機操作の際に周辺作業員の安全確認及び声かけ運動が出来ていなかったこと

- ・当初指示どおりの作業を行う事を徹底する。資材荷降ろし作業区分確認書により作業区分を確認した上で、作業手順書を順守し、作業にあたる。
- ・用途外使用等、規定に違反しない作業を行うことを徹底する。施工計画書にその旨追記し、作業員全員が周知できるよう日々の安全資料の改訂を行う。KY活動表・作業計画書へ加筆。
- ・作業を行う場合は、重機の操作者及び周辺の作業にあたる作業員で声を掛け合い安全を確認したうえで作業にあたることを徹底する。

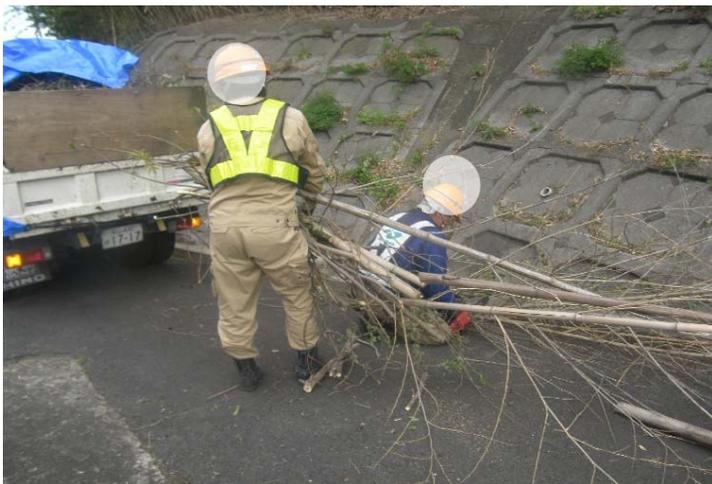
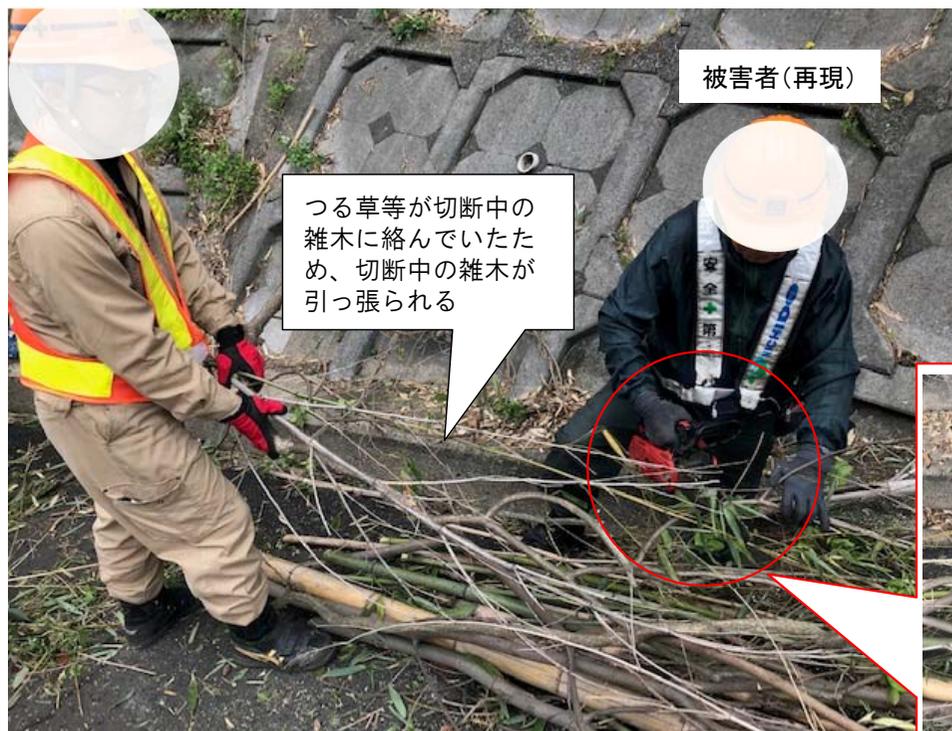
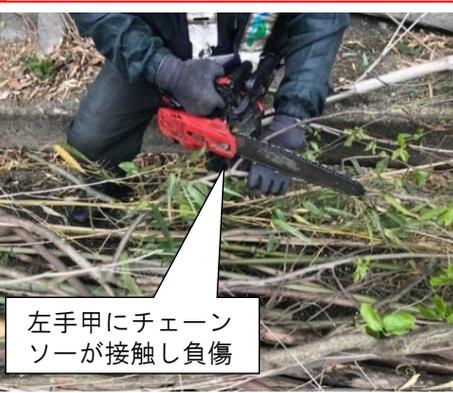
雑木をチェーンソーにより小割作業をし、ダンプトラックへの積み込みを行っていたところ、つる草等が切断中の雑木に絡んでいたため、切断中の雑木が引っ張られ、小割作業を行っていた作業員の左手甲にチェーンソーが接触し負傷したものの【負傷者1名】

つる草等が切断中の雑木に絡んでいたため、切断中の雑木が引っ張られる

左手甲にチェーンソーが接触し負傷

・積み込み作業員が小割作業の完了した雑木を積み込もうとした際に、つる草等が切断中の雑木に絡んでいるのを確認せずに積み込もうとした。
・元請は、下請に対しチェーンソー使用時における注意事項や保護衣の着用等、必要な指導を行っていなかった。

・作業は安全を考慮し、伐木切断作業と、集積した雑木の運搬作業を分けて行う。
・作業従事者全員に危険予知訓練を必ず行い安全意識の向上を行う。
・チェーンソーによる伐木作業に係る具体的な作業手順書を定め、作業開始前朝礼時に作業手順を確認する。
・チェーンソーによる伐木作業においては、切創防止手袋及び下肢の切創防止用保護衣を着用する。

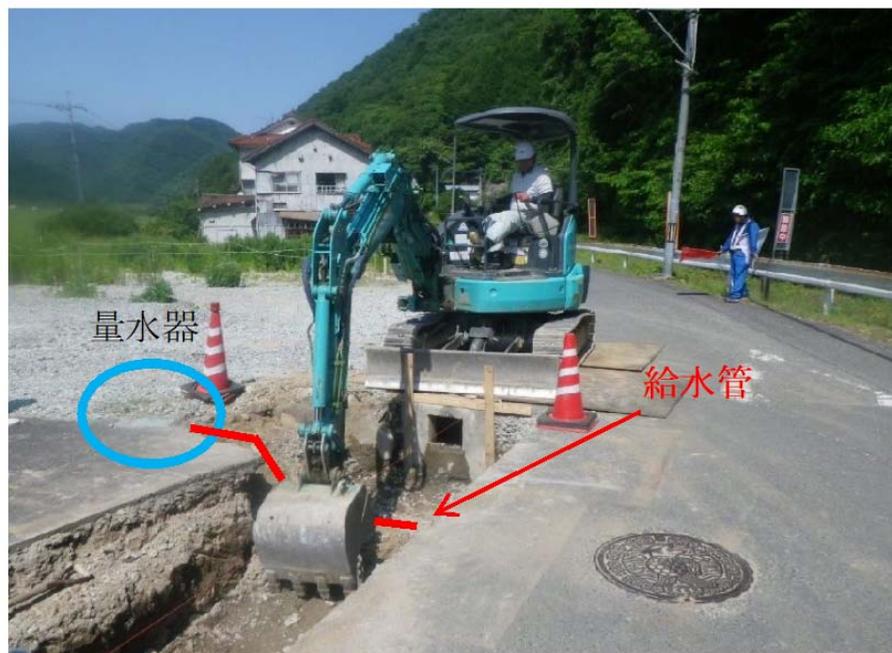
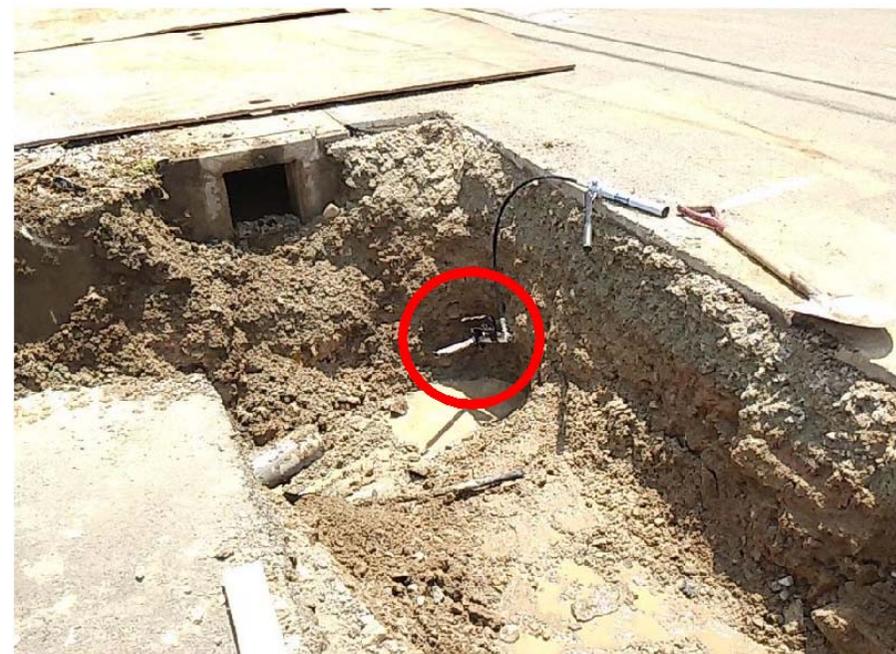
事故概要 小型バックホウによる床堀において、埋設物の水道管(店舗1件)を損傷させたもの **【埋設管損傷】**

- ・水道管理者の事前協議では、設置位置、深さとも不明。
- ・注意して施工するも、想定より浅い位置に設置されていたため、給水管がバックホウのバケットに接触し、破損。

- ・社内安全パトロール時のチェックリストに埋設物、架空線に対する項目を追加作成し、パトロール時に現場担当者に確認、注意喚起を行う。
- ・埋設物付近の掘削は人力で行い、埋設物の目視確認を徹底する。
- ・埋設物のある箇所に、看板や表実物を掲示し「見える化」をする。
- ・現場近隣住民の方々へも情報収集を行い、埋設物の有無を確認し、反映する。

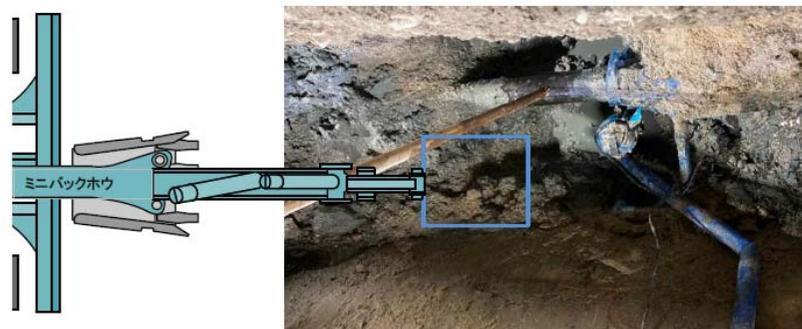
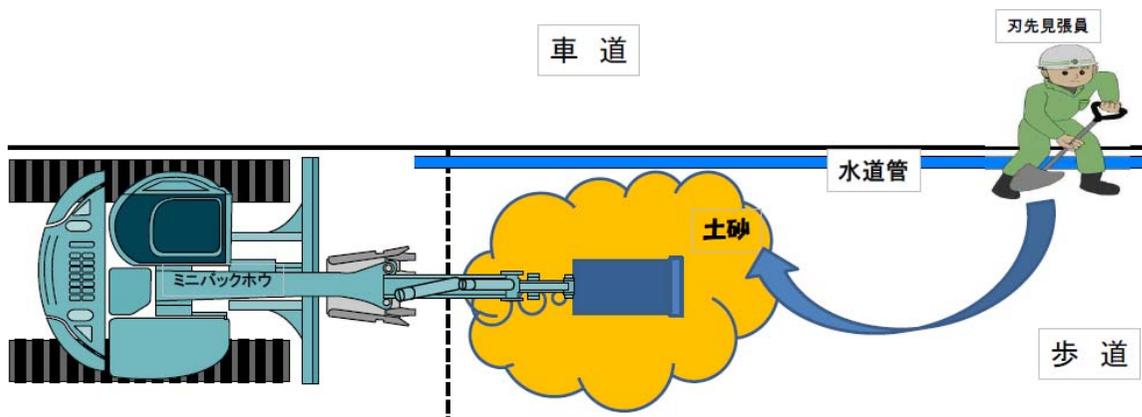
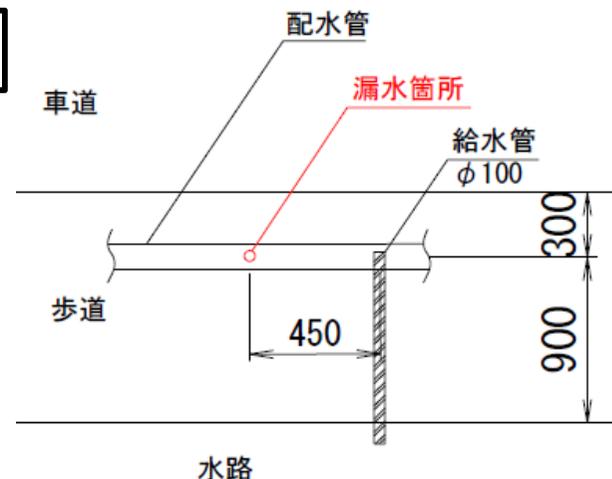
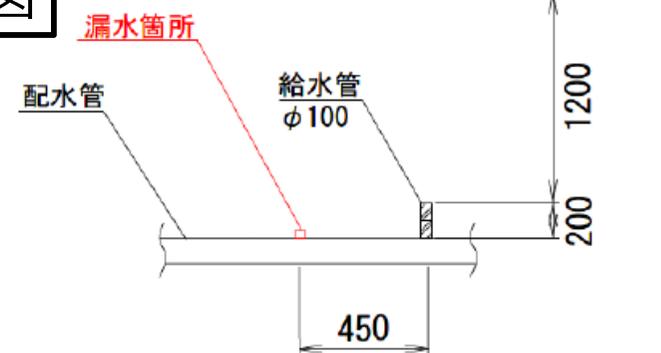
歩道内の管路布設のため管路を確認しながら掘削作業を行い、手堀で発生した土の除去作業を重機にて行ったところ台帳に記載のない給水管(閉栓)に接触し損傷させたもの【埋設管損傷】

- ・管理者との事前協議で台帳に記載のない不明施設(閉栓部等)が存在することを知らされており試掘調査を行い、管理者から前後の給水管の位置関係から考えて近場には閉栓部等はないだろうと聞かされていたため油断した。
- ・漏水の復旧作業を優先したため発注者への連絡を失念。
- ・埋設されていた給水管の止水栓部は、簡易な方法で施工されており、水圧により漏水した。

- ・事前調査結果を過信せず、埋設管付近での作業日には作業指示書にて不明施設の存在する可能性を周知徹底し、慎重な作業を行うことを指導。
- ・速やかに発注者へ緊急報告を行うことを徹底し、適切な緊急措置を行う。
- ・管理者と工事工程を共有し、同様の構造が確認された場合、管理者へ連絡し、健全度の確認及び適切な処理を行いながら施工する。

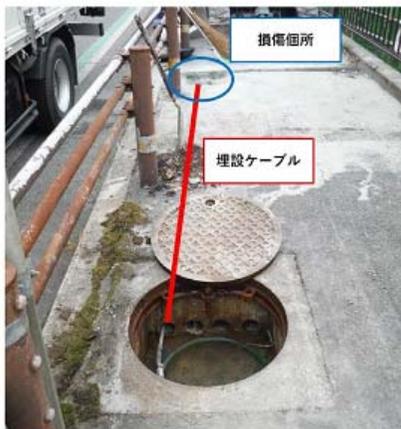
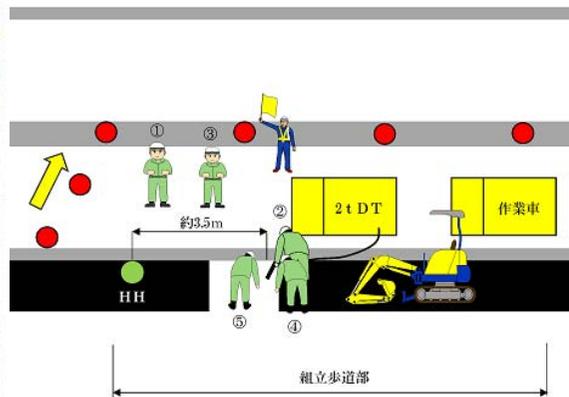
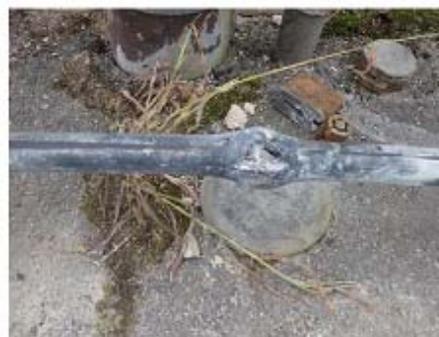
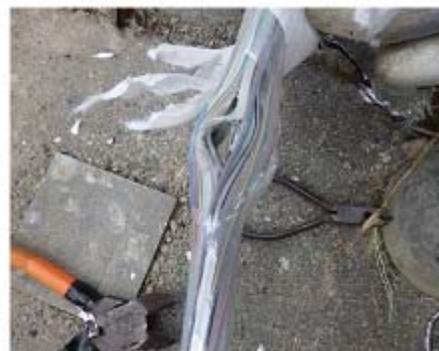
張出し歩道の更新において、歩道の吊り金具の位置を把握するためコンクリートはつり作業を行っていた際に、埋設されていた通信ケーブル(φ65mm)を損傷させたもの【埋設ケーブル損傷】

- ・管理台帳を過信し、埋設管の位置を直接確認せず詳細な構造を把握しないまま作業計画作成し、下請に指示した。
- ・地下埋設施設の管理台帳による想定状況と異なっていたにもかかわらず作業を継続した。
- ・管路が路盤材の中にあるという先入観を持って作業していたが、砕石が出なかったため作業を継続し、台帳に記載された埋設深さを超える作業を行った。
- ・ケーブル移設後の作業を前提で協議を行っていたが、移設前の作業に変更したにも関わらず再協議を行わなかった。

- ・当日の作業計画と違う事象が生じた場合は、作業を一時中止し、元請けと協議し、作業計画の見直しを行った上で作業を再開する。
- ・日々のKY活動においては、作業の目的・意図を共有し、状況の変化に対して速やかな情報共有(報連相)を行いながら、適切な判断のもと、作業を進める。
- ・詳細な構造を把握のうえ、管理台帳を過信せず直接埋設管の位置を確認する。

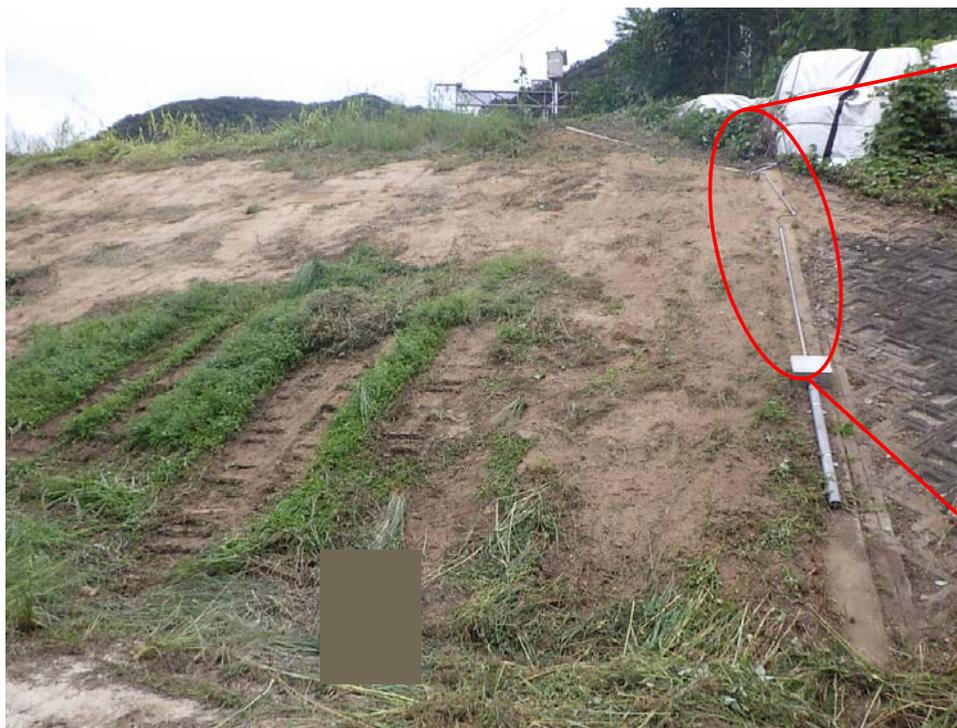
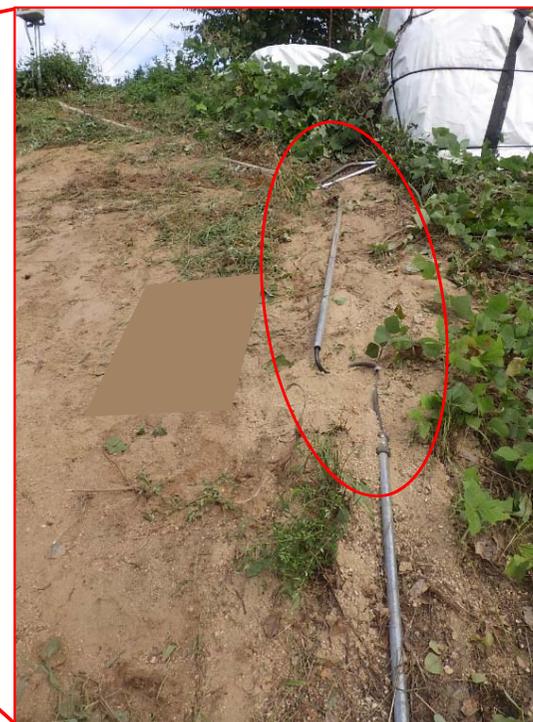
堤防法面補修として、法面をバックホウにより穴埋めと整形作業を行っていた際に、土中に埋もれていた水位計の保護管を引っかけて損傷させたもの【埋設管損傷】

- ・事前に台帳等により支障物や配管の確認をしておらず、配管の位置を把握していなかった。
- ・現地には障害物(水位計)があり、水位計の本体も堤防上にあっただが、補修作業前に補修箇所の現地確認を行った際、水位計の配管に気づかなかった。

- ・事前に発注者から貸与された台帳により、支障物等の確認を行う。
- ・支障物について詳細が不明な場合は、監督職員に報告し情報を得る。
- ・補修作業前に監理技術者と下請け作業主任者で補修箇所の現地確認を行う際には作業箇所周辺も確認し、支障物等の有無や補修の手順等を確認する。
- ・重機操作者が作業する際、バケットの先等が見えにくい場合は、指示者を配置して死角を無くし誘導する。

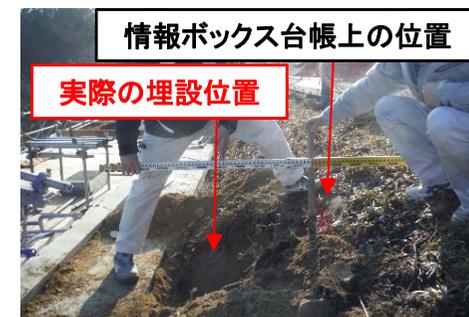
■情報ボックス損傷確認状況

事故概要 擁壁(地山補強土工法)アンカー施工時に情報ボックス内のケーブル鞘管4本を損傷させたもの【埋設ケーブル損傷】

- ・情報ボックス台帳と現地の情報ボックス位置に相違があった。
- ・埋設物の位置確認が不十分であった。

- ・埋設協議の回答について、現地と相違ないか必ず試掘調査等により埋設物調査を行って確認する。
- ・埋設物(情報ボックス)を試掘調査し、埋設物の位置と高さからアンカーに影響が無い事を確認する。
- ・地山補強土背面の情報ボックスを露出させ、目視確認を行いアンカーの削孔を行う。

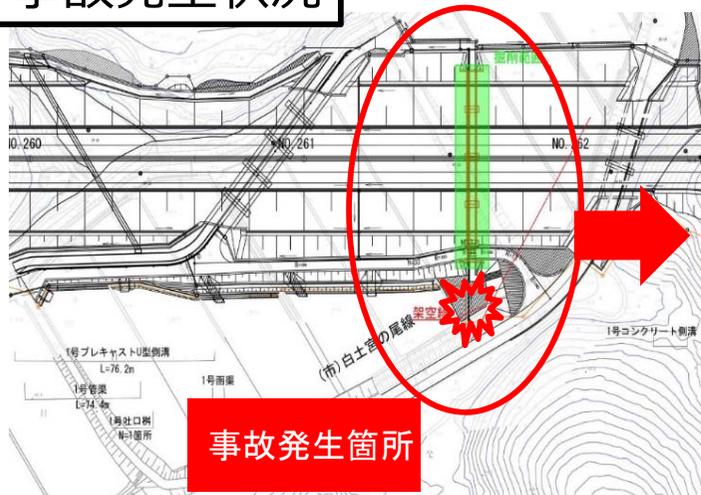
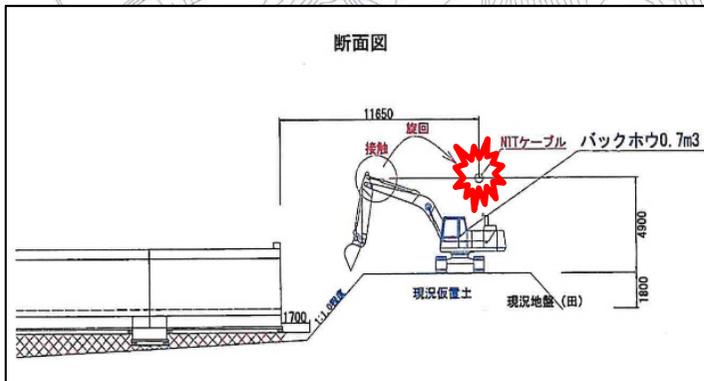
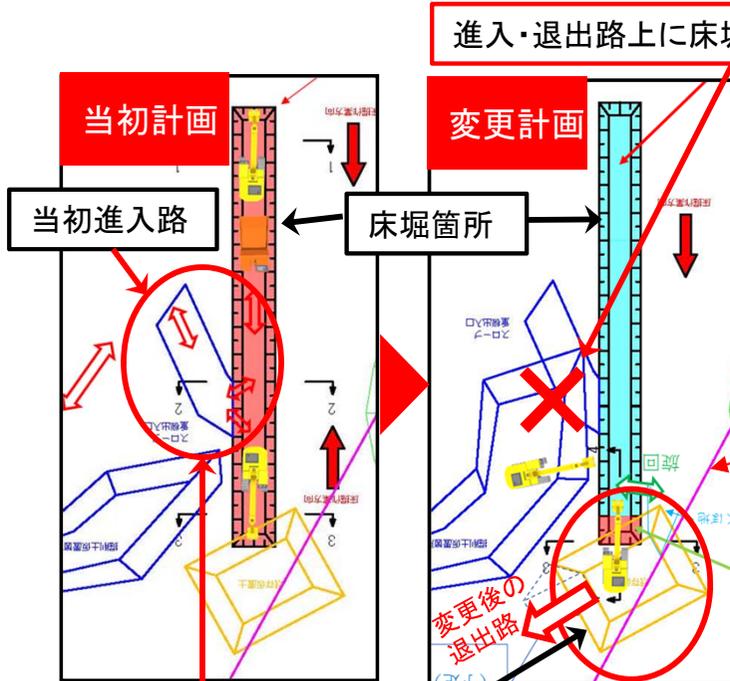
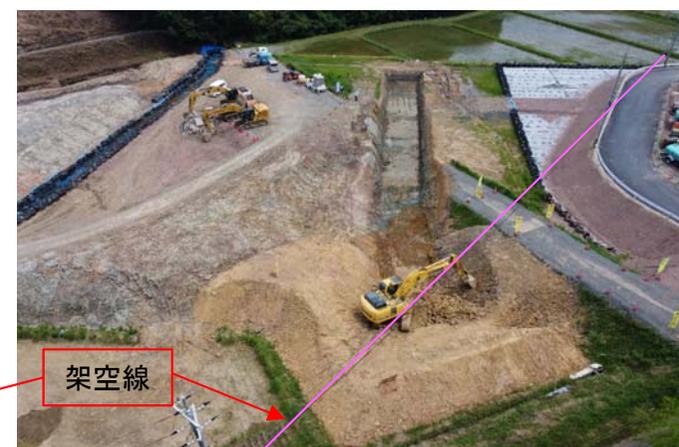
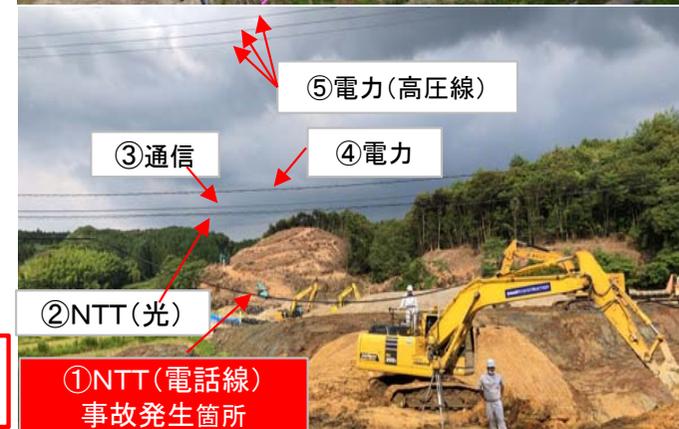
バックホウを旋回させた際に、アームが架空線(NTT)に接触し、ケーブル固定金具を損傷させ、外れた固定金具が市道に飛散・落下した後に一般車両が通過し、車体の一部を損傷させたもの【一般車両損傷】

変更計画では、別件工事で仮置きした既存仮置土へ登り退出する作業変更したため架空線に接触。

- ・公益占用物件所有者への再確認を実施していなかった。
- ・架空線に対する注意表示等がなかった。
- ・指示した作業方法と異なる施工方法で下請は作業を実施したが、元請けはそれに対して適切な指導を行っていなかった。

- ・工事区域内で架空線の位置が変更となった場合には、作業開始前に確認を行い占用企業者と協議を行う。
- ・架空線から離隔2.0mを確保し、ガードフェンスを設置して立入を防止する。
- ・作成した作業計画書を用いて、朝礼時に元請職員及び作業員全員で確認する。作業を変更する際は、元請職員に確認して作業計画を書面にて作成し、再度作業員全員に周知した後に作業を行うよう徹底する。

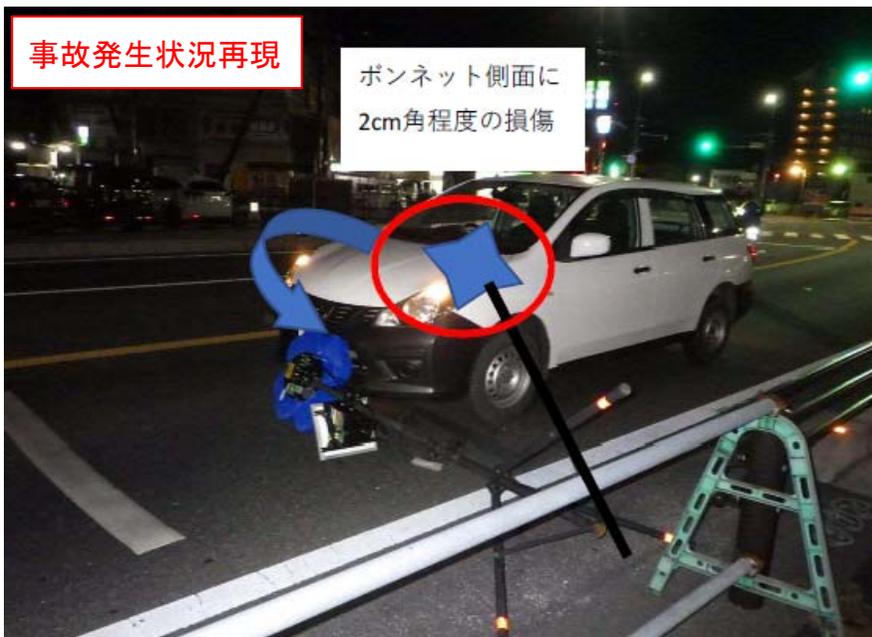
片側交互通行規制の停車位置付近に設置していたソーラー回転灯が突風で倒れ、停車中の一般車両と接触し損傷させたもの【一般車両損傷】

- ・ソーラー回転灯はウエイトが取り付けられていなかった他、未固定のまま路肩へ設置していた。
- ・ソーラー回転灯の三脚が十分に広がらない状態で使用されていた。
- ・機材の取扱い方法が十分に把握されていなかった。

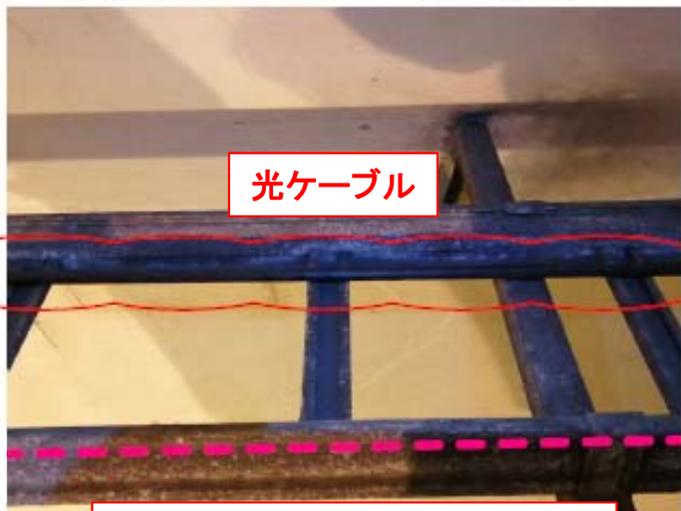
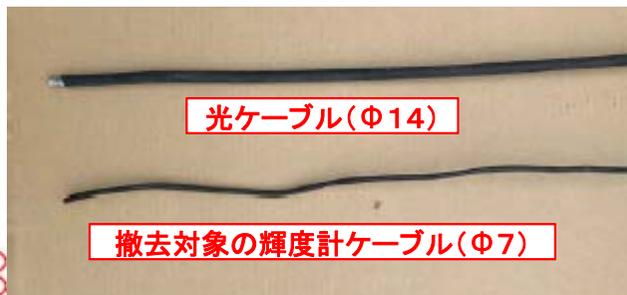
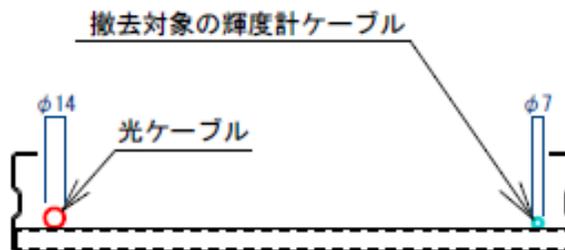
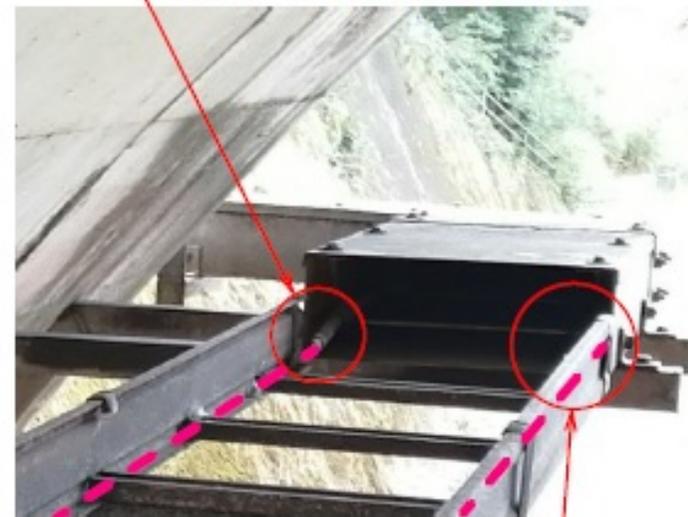
トンネル照明更新作業中、ケーブルラックに敷設された照明制御線と道路管理用光ケーブルを取り違え、誤って光ケーブルを切断したもの【光ケーブル1本切断】

撤去対象の輝度計ケーブル
(ラックの陰で目視できなかった)

間違って切断した光ケーブル

- 掘削工事が無かったので特記仕様書にある占用物件のチェックリストや情報ボックスの近接工事計画について調査が不要と判断していた。
- 高所にある輝度計のケーブルを下から目視のみ実施し、ケーブルラックの親桁に隠れていた輝度計のケーブルを認識できず、光ケーブルを輝度計のケーブルと誤認した。
- 輝度計のケーブルと光ケーブルのサイズを把握していなかったため、輝度計のケーブルと誤認したまま切断した。

- 道路台帳及び現地調査にて工事施工範囲内のケーブル等の確認を行い、必要に応じて重複確認を実施して必要な対応の漏れを防止する。
- 撤去対象物を近接目視で確認し、またケーブルを引張り、撤去ケーブルで間違いないことを確認する。
- 撤去すべきケーブルのサイズ及び種類を把握して、事前に撤去物にマーキングを行う。

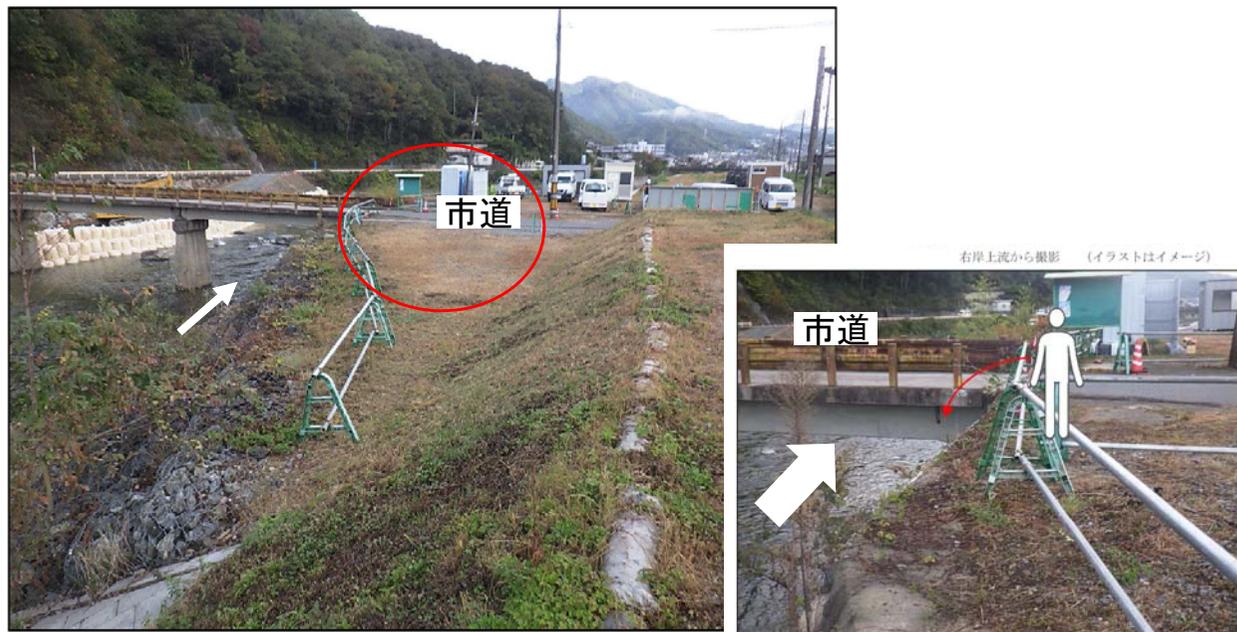
被災者(第三者)が事業用地内の段差につまづき単管バリケードに倒れかかり、単管バリケードと共に護岸下に転落して負傷したもの【負傷者1名】

- 被災者の「転倒」について
 - 受注者は、車両の待避所を設けるため工事着手前に河川管理者が立入防止措置として設置していたトラロープを撤去し、元の位置より川側護岸肩寄りの位置に単管バリケードを設置したため、事業用地内の段差に第三者が近づくことができる状態となった。
 - より安全となるようバリケード等を設置したが、段差による転倒まで予見できていなかった。
- 被災者の「転落」について
 - 被災者は車のヘッドライト等に驚き慌てて待避しようとして、段差に躓きその弾みで単管バリケードに突っ込む形で単管バリケードと共に護岸下(H=約4.4m)に転落。

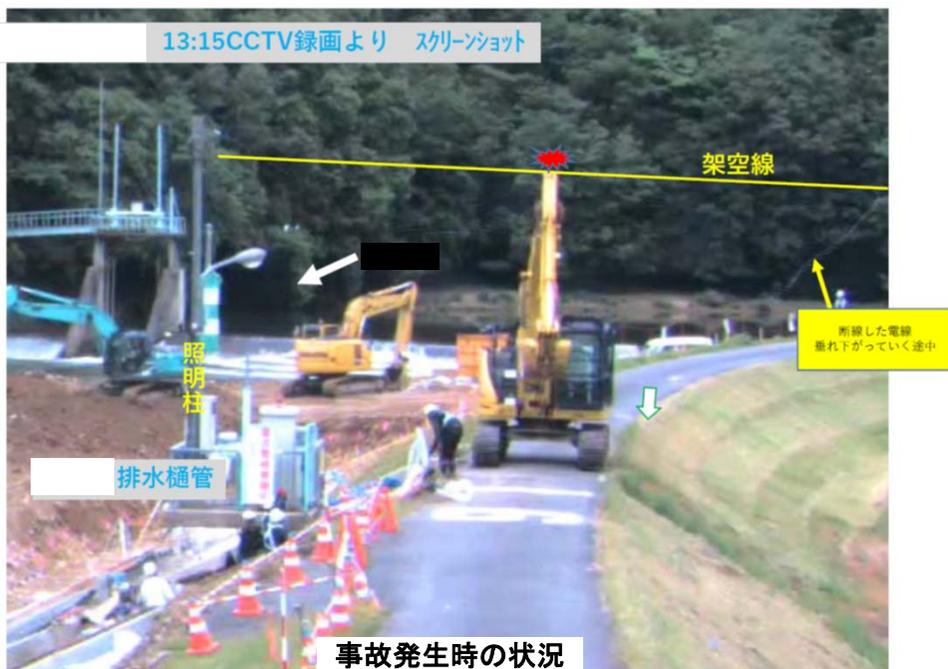
階段工の基礎砕石投入敷均し作業において、バックホウ旋回時に樋門の電力線と接触し損傷させたもの
【架空線1本切断】

階段工における基礎砕石投入敷均し作業を行うため、バックホウが堤防天端を移動中に、堤防天端上空を横断する電力引き込み線(樋管動力用)とバックホウのアームが接触して当該電線を切断した。

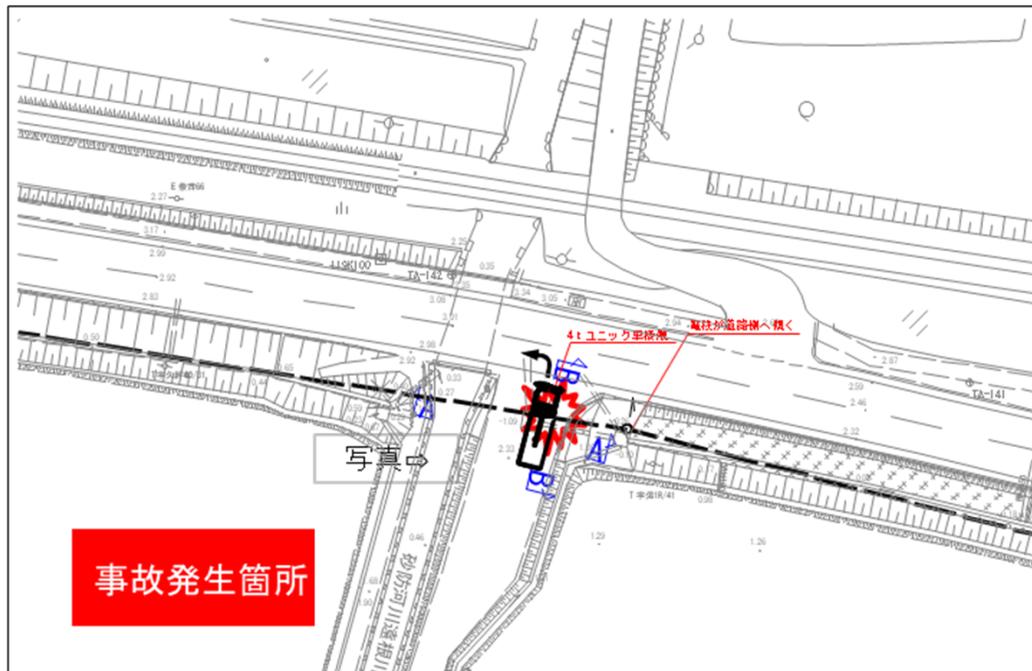
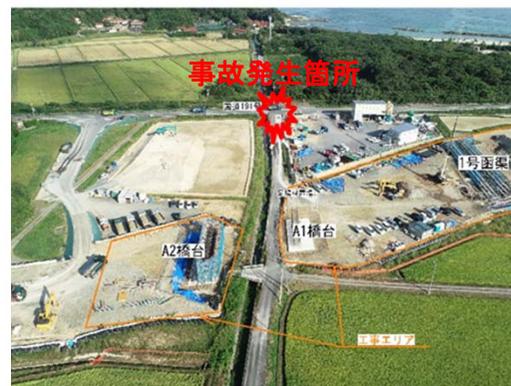
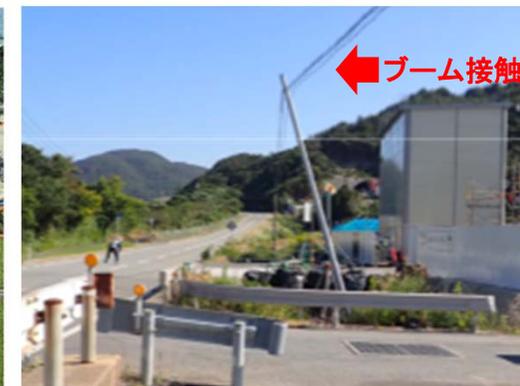
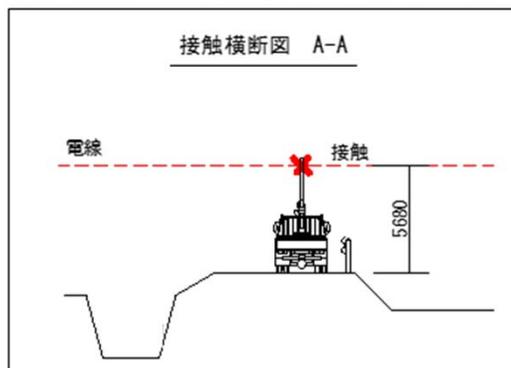
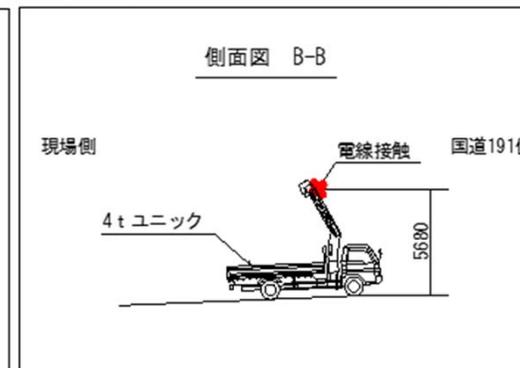
クレーン付きトラック(4t)に積み込んだ足場資材を搬出する際に、クレーンのブームを格納し忘れたため、架空線にブームが接触し電柱を傾倒させたもの【電柱1本傾倒】

- ・一般道を経由する現場間移動に対する経路の周知や注意喚起等、適切な指導を行っていなかった。
- ・クレーン等を使用する工事であったが、現場からの搬出時の措置について適切な指導を行っていなかった。

- ・朝礼時に、資材搬入・搬出予定を掲示し全員に周知。
- ・「ブーム格納・周囲の確認」の注意喚起を、ドア開閉時に気付く位置に設置する。
- ・門型ゲートを設置する。(H=3.8m)
- ・退出時ルール(門型ゲート通行・姿見ミラーによる荷姿確認)を設置し周知する。
- ・ゲート前に停止線を設置する。
- ・架空線付近に架空線注意喚起のぼり旗を設置する。
