労働災害

■事例1 工事関係者事故(労働災害)【墜落・転落】

公衆災害

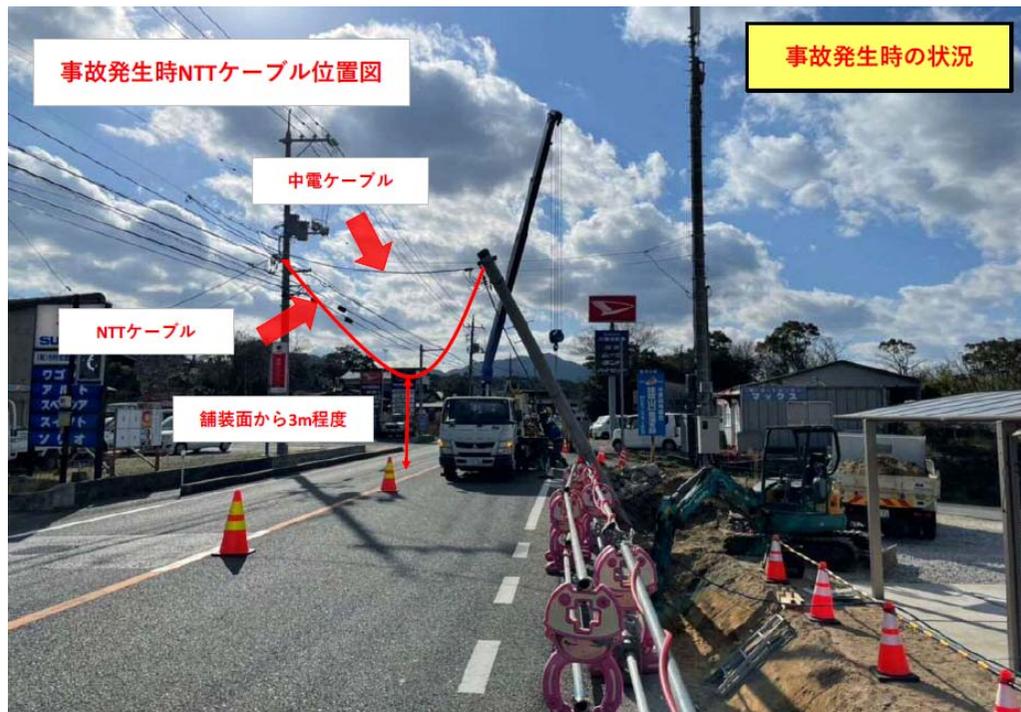
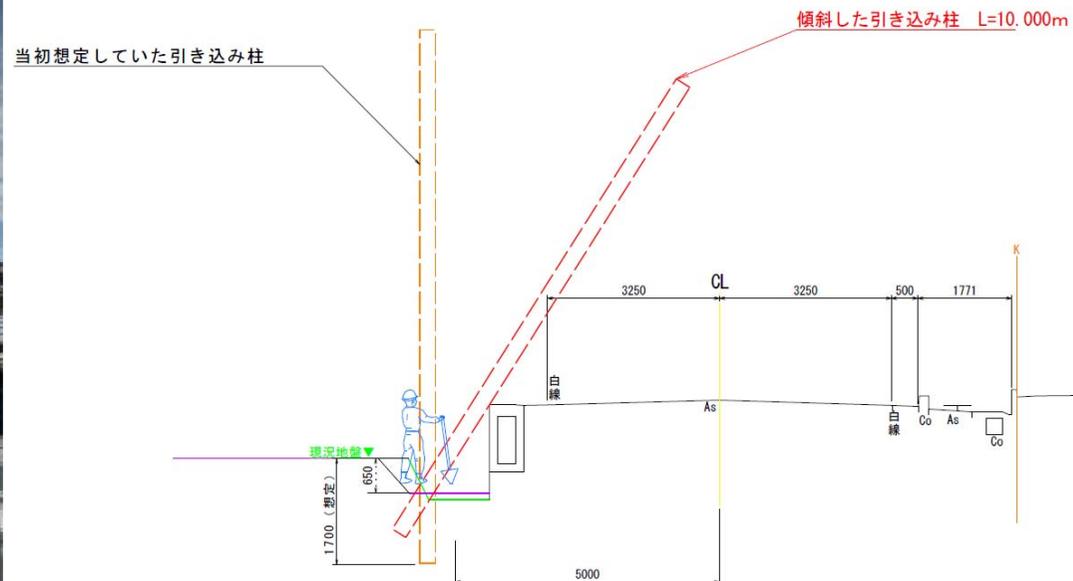
床掘作業中、電力引込柱を傾倒させ架空線(引込ケーブル(通信線))を損傷させたもの【架空線1本切断】

- ・架空線に影響する重機やクレーンを使用しないことから電柱の管理者と協議を行っていなかった。
- ・電柱の管理者に電柱の根入れ深さの確認を行わず、電柱の施工業者から、一般的な根入れを聞き取った結果と過去の経験に基づき判断して施工してしまった。
- ・地山土質は、比較的ゆるく手掘りで施工できる状態であったが、根入れが確保されていれば転倒しないと判断して作業を続けた。

- ・施工範囲内に架空線がある場合は、施工に直接影響しない場合でも、施設管理者と協議必ず行う。
- ・道路台帳及び現地調査にて工事施工範囲内の電柱、架空線の確認を行い、必要に応じて重複確認を実施して必要な対応の漏れを防止する。
- ・地山の掘削中に、崩れやすい土質と元請現場責任者が判断した時点で一時作業を中断し、施工継続の可否を再検討をする。

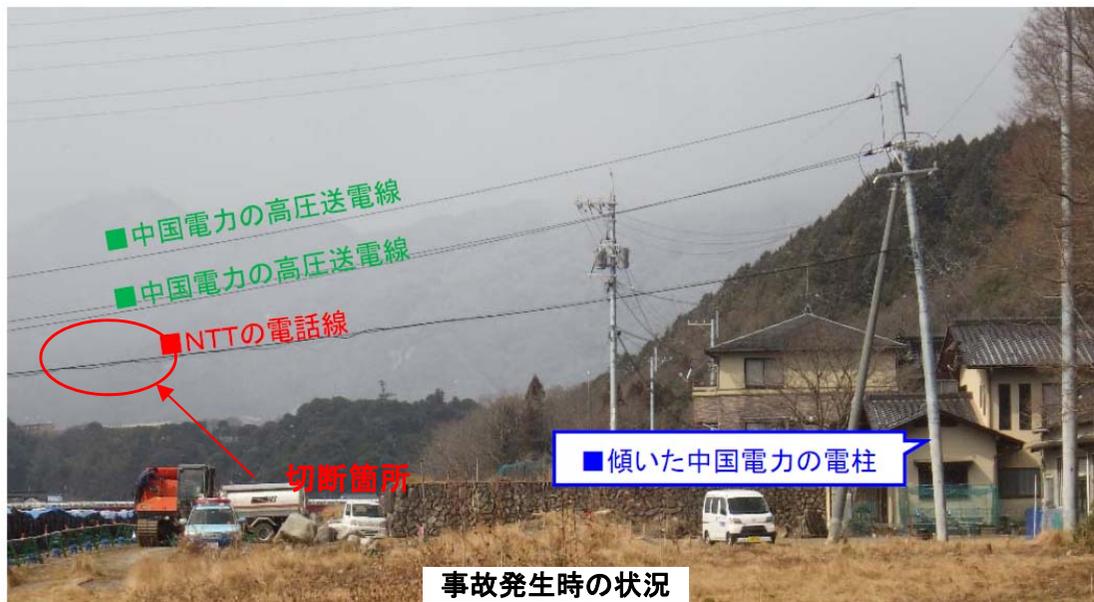
バックホウの移動時に、ブームが通信線に接触し電柱を傾倒させ、通信線の吊り揚げ用ワイヤーも切断したものの
【電柱傾倒・架空線(吊り揚げ用ワイヤー)1本切断】

- ・安全巡視が形骸化していた。
- ・架空線の注意喚起の事故防止対策を怠った。
- ・バックホウブームを高く上げたまま走行した。
- ・バックホウ走路に凹凸があり、路面に気をとられた。

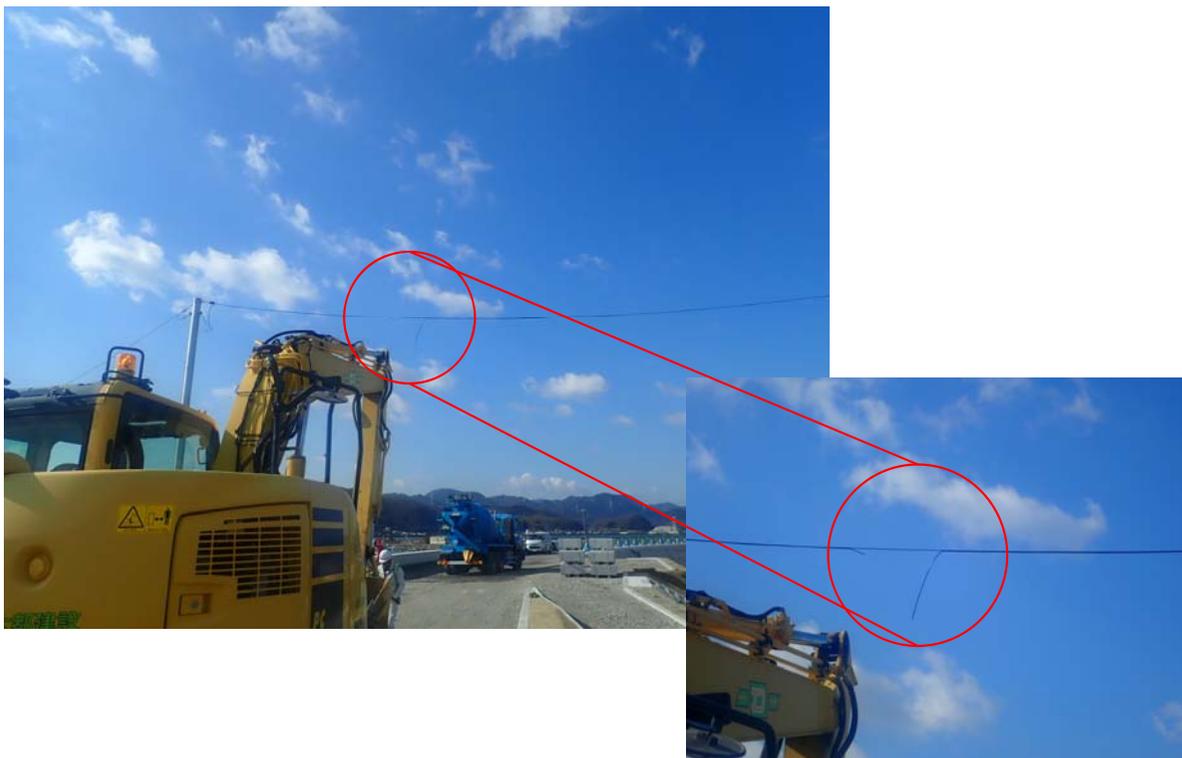
バックホウの移動時にブームが架空線に接触し損傷させたもの

・重機の移動時は、監視員に連絡することになっていたが、監視員が近くにおらず、移動距離が僅かであったことから重機オペレーターが自身の判断で移動させたため、上空の架空線を見落とし架空線にブームが接触して切断した。
