## 労働災害

# ■事例1 工事関係者事故(労働災害)【墜落・転落】

# ■事例2 工事関係者事故(労働災害)【墜落・転落】

# ■事例1 公衆災害事故(物損被害) 【架空線損傷】

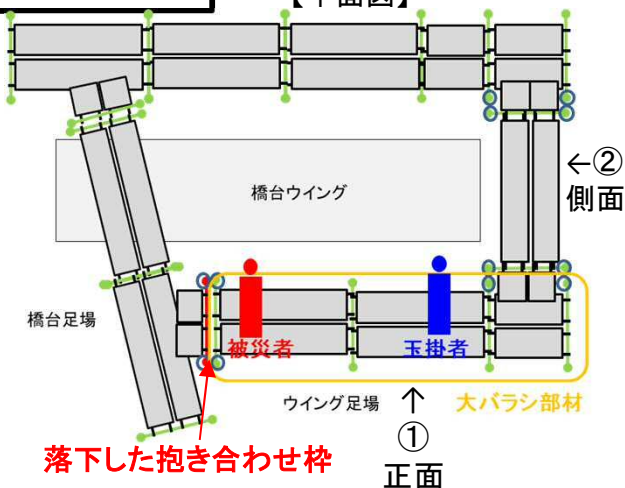
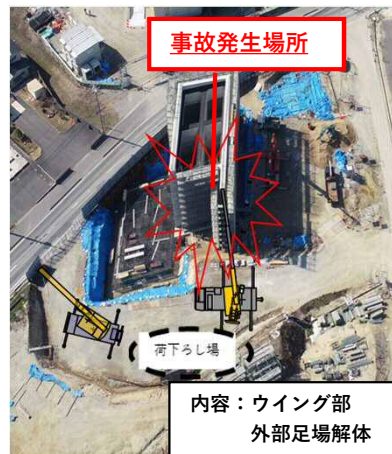
#### 【平面図】

橋梁下部工事の外部足場解体作業中に、現地で仮置することに変更した抱き合わせ桟が吊り荷と一緒に吊り上がったため、落下を防ごうとした被災者が抱き合わせ桟とほぼ同時に地面に転落し多発性外傷を負ったもの【被災者あり】

落下した抱き合わせ桟

- ・墜落制止用器具の2丁掛けを徹底指導する(安全教育の実施)
- ・作業員全員に墜落制止用器具使用中にLEDが点滅する器具を着用させる。
- ・詳細な作業手順書を作成し、作業実施前に記録を残し安全確認の徹底を図る。
- ・足場解体時の地切箇所には有資格者を含む2人配置を徹底し、不測の事態事に対応できるようにする。

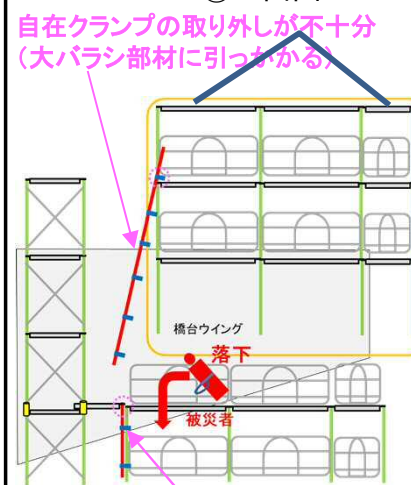
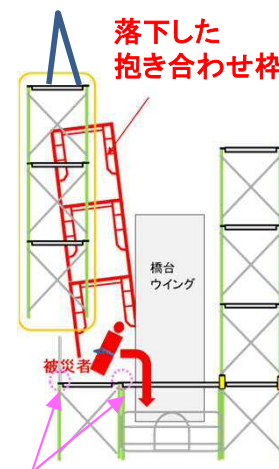
### 【事故発生図】

※ 特殊連結ピンのロックが解除されたままであった  
※ 事故発生時は墜落制止用器具を使用していなかったと推測

- ・高所作業時の墜落制止用器具の不使用。
- ・当日の作業内容について、作業手順書が未作成で、ウイングと躯体を繋ぐ箇所の足場床や手摺りなどの安全施設を先行解体して安全措置が不十分。
- ・作業内容見直しを行わず作業を開始し、足場上部に合図者がおらず作業員一人で作業を実施。

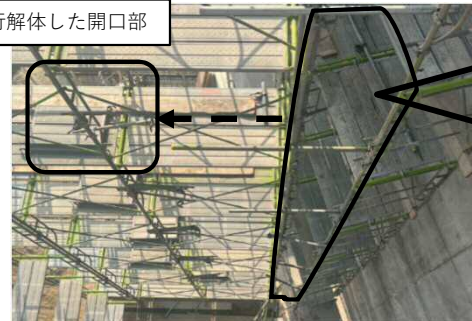
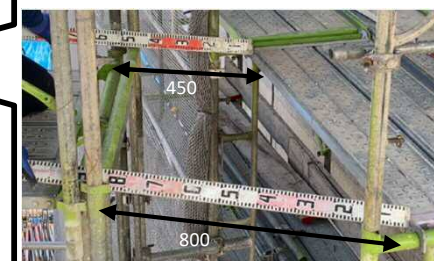
先行解体した開口部

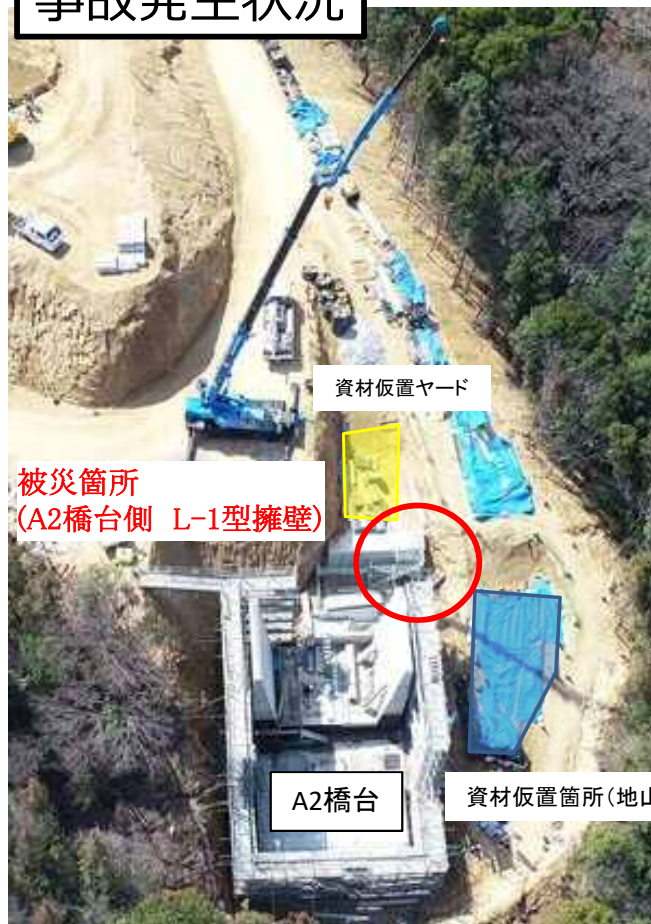
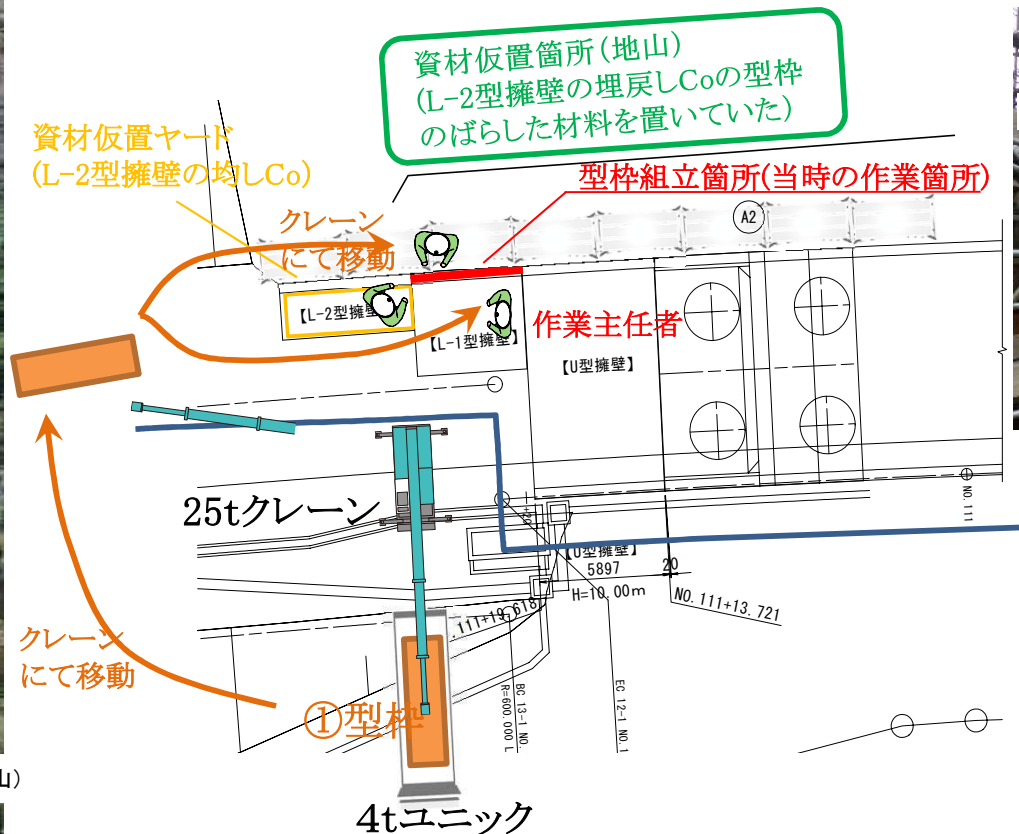
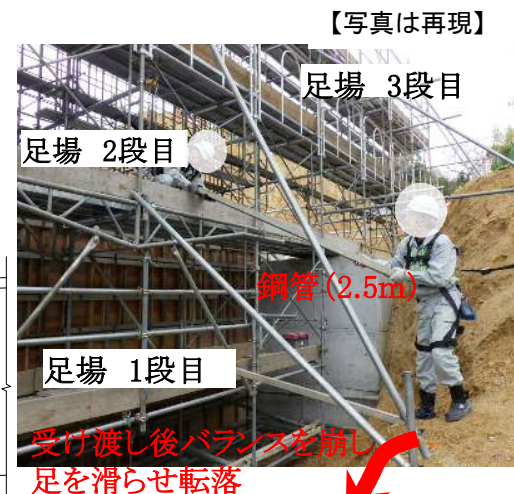
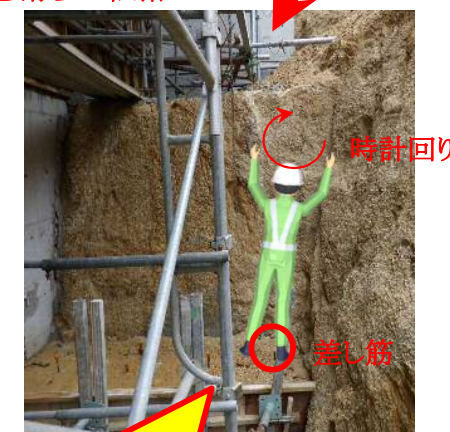
現場打ち擁壁工の型枠組立中に、危険箇所にも明示していたトラロープを外し作業を実施していたところ、バランスを崩して斜面下に転落し、右足を負傷したもの【被災者あり】

差し筋を踏みつけ右足を負傷

- ・事前に作業手順書を作成していたが、作業内容について下請全員に口頭での指示であり、詳細な作業内容について作業員全員へ周知ができておらず、作業員が勝手な判断で予定外の作業を行ったこと。
- ・危険箇所をトラロープで囲い明示していたが、作業員が転落の危険があるにも関わらず、明示を外して足場上にいる作業員へ資材の受け渡しを行ったこと。

- ・予定外の行動を行わないよう、作業変更を行う場合は元請けと協議を行い、作業手順書の変更を行い、打合せを行った後に作業を再開する。作業当日のKY時の説明及び現場の各箇所へ掲示する。
- ・立入禁止を示す設備の勝手な取り外しは絶対行わないよう再度教育を行う。更なる対策として、転落の危険性が高い箇所には単管を打ち込み容易に取り外しできないようにし、危険箇所の明示を行う。

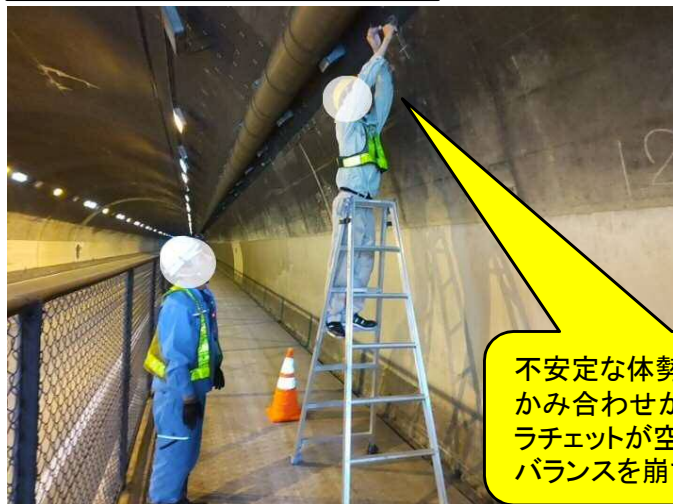
### 事故発生時作業状況

不安定な体勢での脚立使用で  
かみ合わせがはずれ、  
ラチェットが空回りした反動で  
バランスを崩す

・元請けは、下請けからの提案により、脚立での作業へ変更する際、安全確認及び指導を実施することなく許可していた。  
また、施工計画書及び作業手順書を見直すことなく作業させた。

施工計画書にない作業を行わないよう、元請け・下請けともに徹底する。  
・施工計画書に当該作業の施工方法の内容を記載し、周知徹底を行う。  
・脚立他足場作業に対する安全教育をKY活動、新規入場者教育、安全訓練等にて行い、危機意識を高め安全の徹底を図る。  
・不安定な状態で作業を行わせないため現場に合った作業足場の選定を行うと共に、安全巡視を増員・巡視回数を増やして作業状態の安全確認を行う体制の強化を行う。

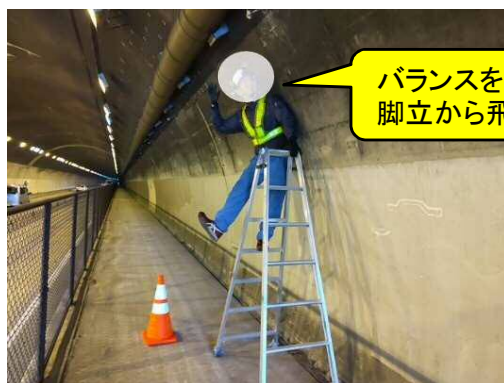
バランスを崩し  
脚立から飛び降り

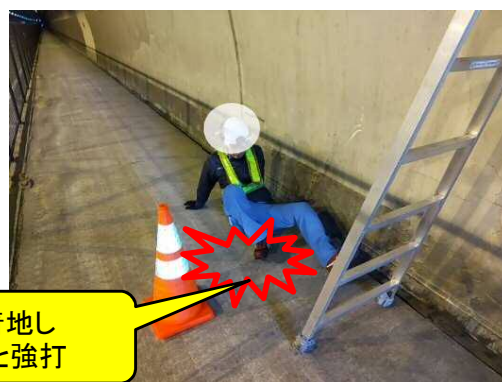
右足より着地し  
右足かかと強打

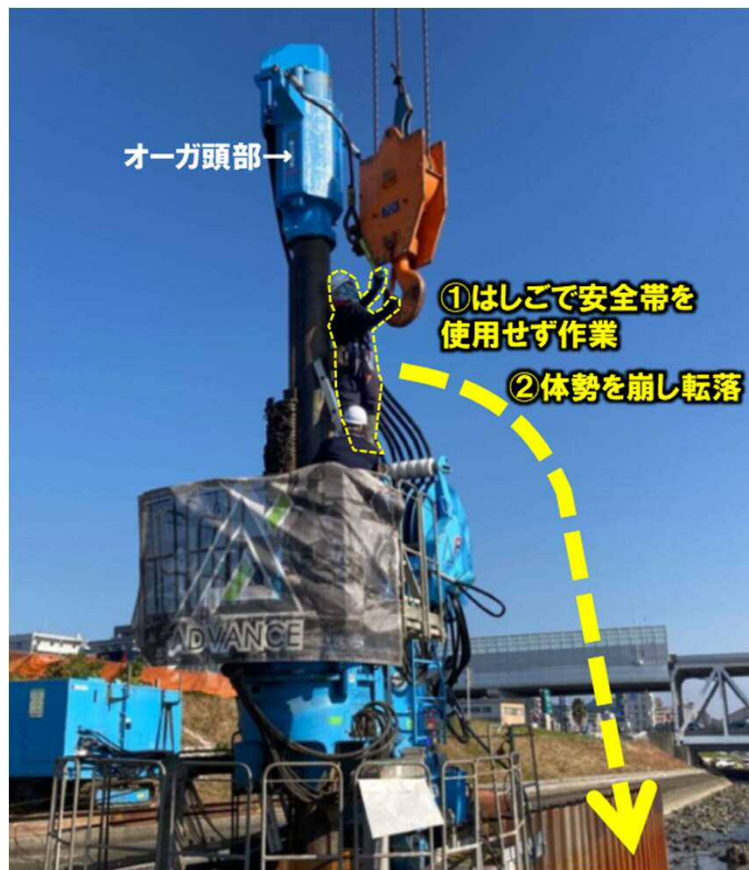
矢板の圧入作業時、硬質地盤対応用オーガ頭部の吊り金具をクレーンのフックを掛ける際に、安全帯を使用せず作業を行い体勢を崩し転落したもの【負傷者1名】

・はしごで安全帯を使用せず作業を行った。

・オーガのロッドを短くし、フックを掛ける作業高さを足場から1.5mの位置とし、はしごは使用しない。  
・安全帯の使用を再徹底する。

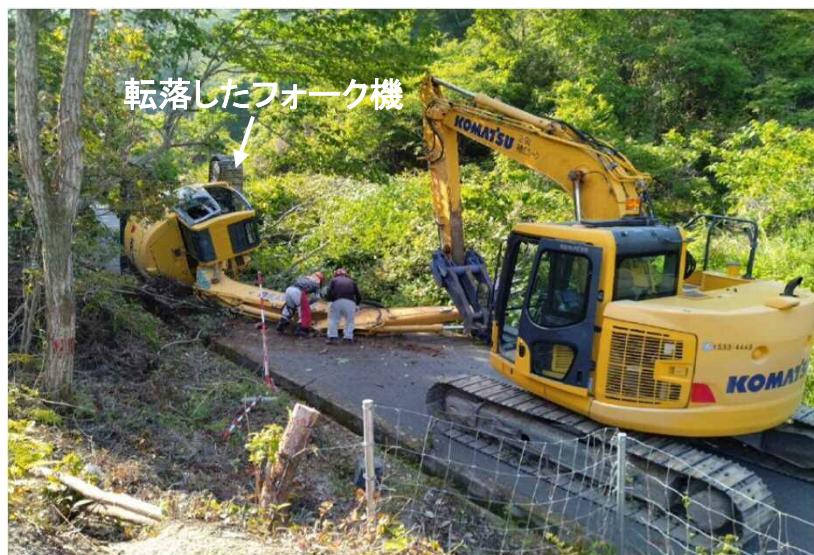
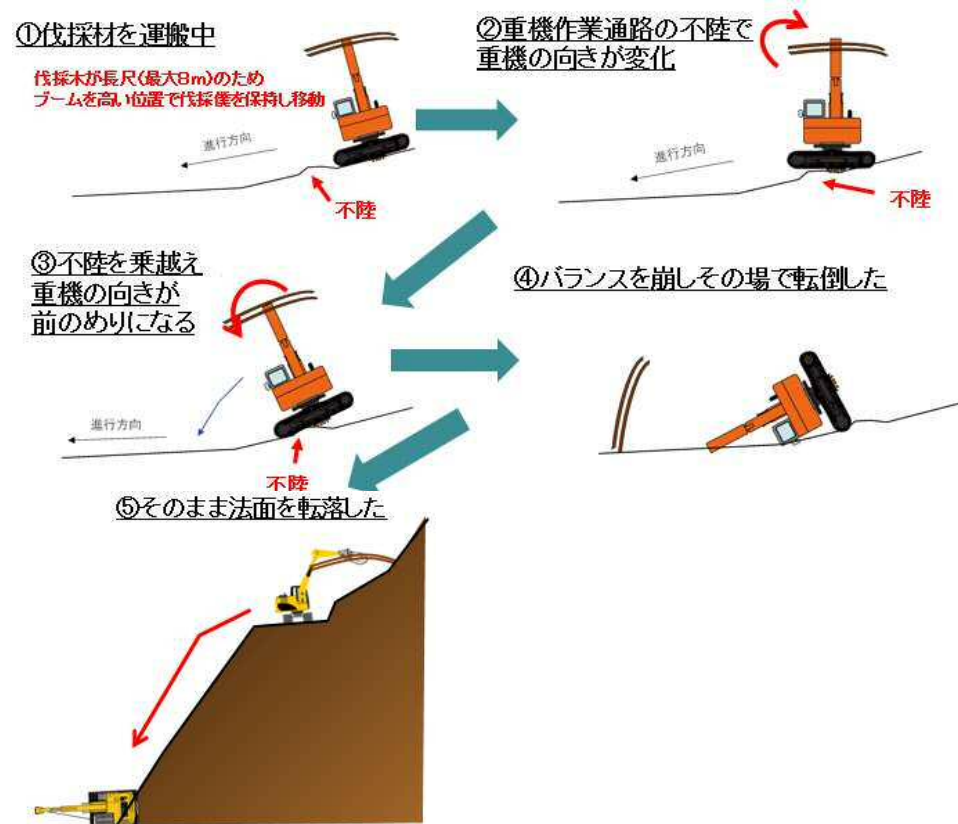
伐採作業において、伐採材をフォーク機(解体用機械)により搬出作業中、伐採材が長尺(最大8m)であったことから、伐採材を掴んだブームを山側法面に接触させないよう高い位置の状態で移動していたところ、重機作業通路に不陸がありバランスを崩し前のめりとなった後にその場で転倒しさらに約15m下の地面に転落して負傷したもの。【負傷者1名】

- ・伐採した木を、予め短く玉切りをせず長い状態のまま運搬したため重機が転倒しやすい不安定な姿勢となった。
- ・作業用通路の不陸を見過ごし、解消しないまま作業を行った。
- ・使用する機械が変更となり、必要な資格も異なる機械で作業を行うこととなったにも関わらず資格の確認を怠り、無資格運転を見過ごした。

- ・重機による運搬においてバランスを崩さない程度に玉切りを行うことを作業手順書(計画書)に記載し、それに従い作業を行うよう徹底する。
- ・安全巡視においては、下請けの作業主任者と現場巡視を行い、作業用通路の不陸などの不具合をよく確認して安全な状態となるよう是正を行った後に作業を開始する。
- ・使用する機械・作業に応じた資格の確認を徹底する。予定していた機械・作業に変更が生じた場合は、速やかにチェックリストを活用し、有資格者の再確認を行い、職長がKY時にその日に使用する重機の鍵を有資格者にだけ直接渡すことにより無資格者の運転を防止する。

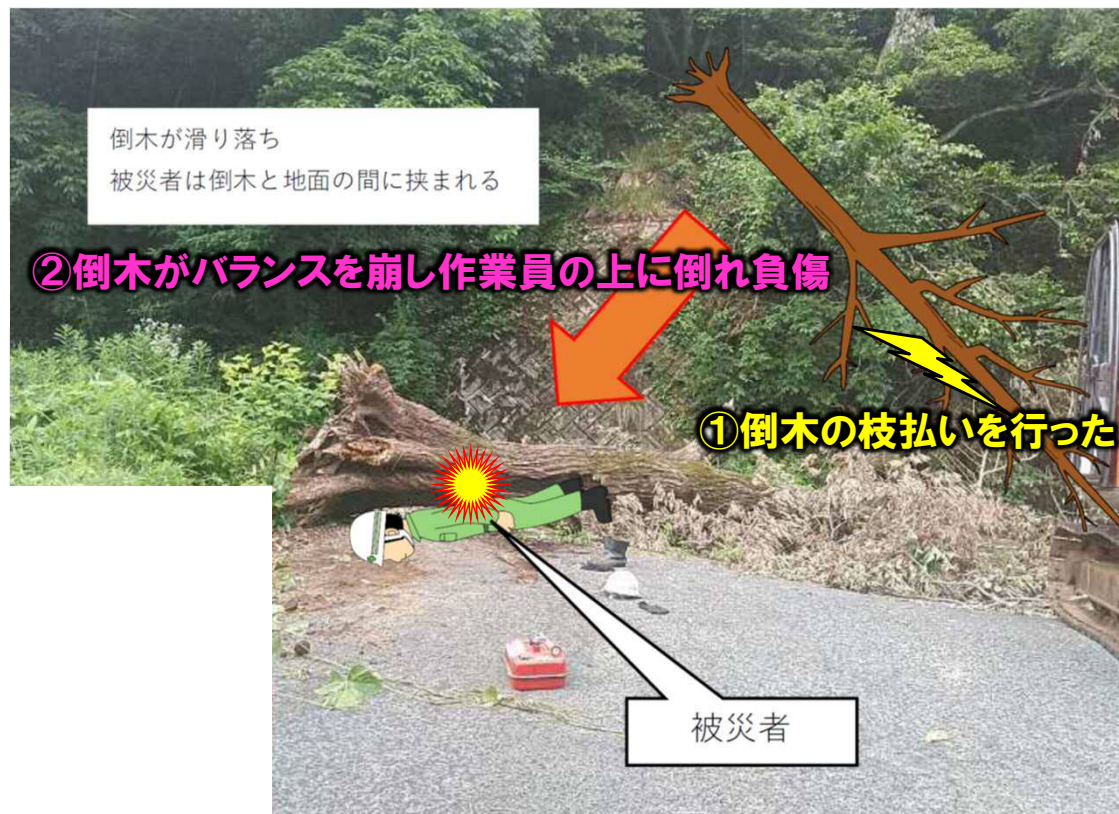
斜面にもたれかかっている倒木の撤去作業を行う際、倒木へ重機を近づけるために周辺の飛散木を撤去していたところ、作業員が倒木の枝払いを行い、倒木がバランスを崩して作業員の上に倒れ負傷したものの【負傷者1名】

- ①作業員が作業手順を守らず枝払いを行った
- ②当日の危険予知活動で倒木の倒れる方向には立入らないことになっていたが、作業員が倒木付近で作業を行った。
- ③労働安全衛生法59条の規定されている安全衛生教育を受けていない作業員がチェーンソーを使用し、伐木の作業を行った。

- ①作業手順遵守の再教育実施
- ②立入禁止措置の実施
- ③全作業員に役割と予定者以外の機械等使用禁止を周知すると共に、作業時に管理技術者による作業遵守状況の確認の実施

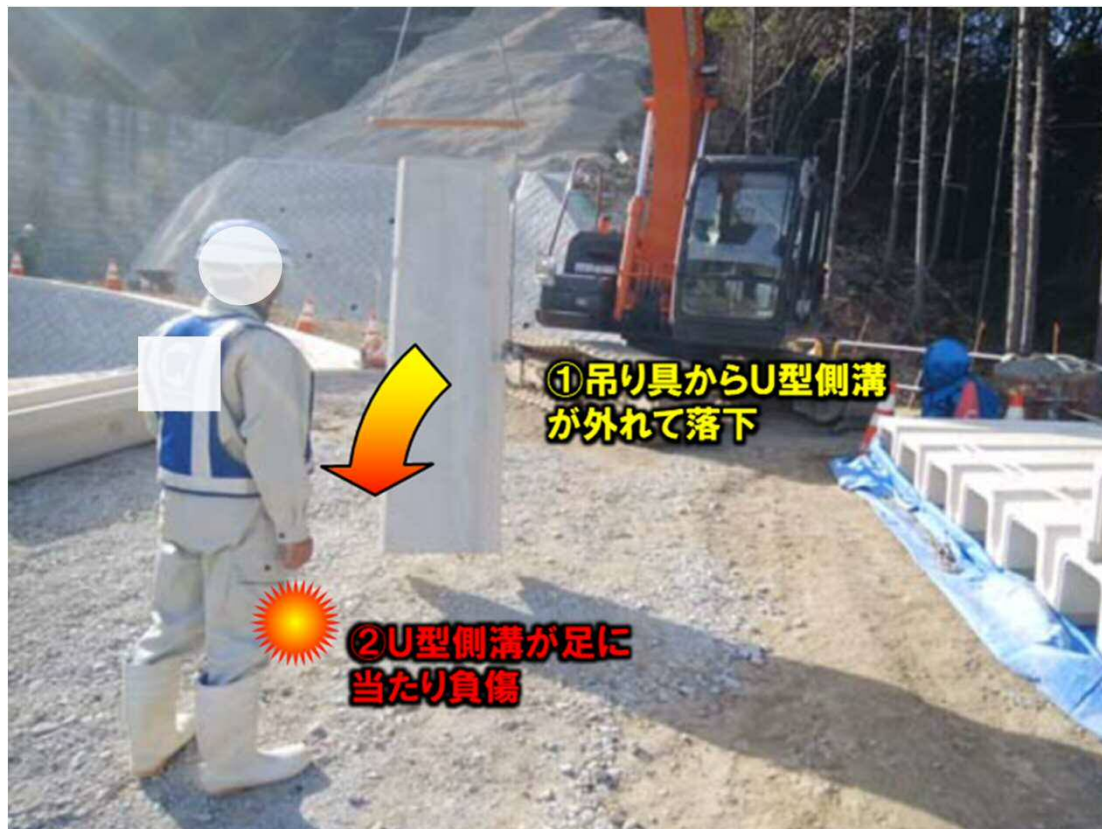
側溝の整備を行うため、搬入されたU型側溝を反転させるため専用吊り具で吊り上げた際に、U型側溝が専用吊り具から外れ落下し作業員の足に当たり負傷したもの【負傷者1名】

・専用吊り具のネジを入れる穴に土砂が混入しており最後まで入らずネジの挿入が不十分な状態でU型側溝を吊ったため

・吊り具のネジは全て入るまで行うことを徹底し、入らない場合はU型側溝を不適格品として使用しない

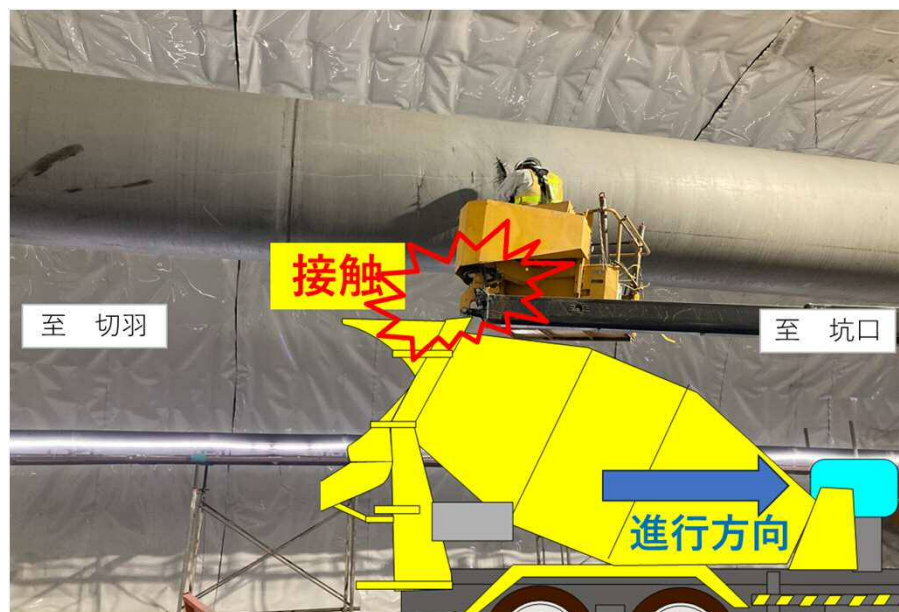
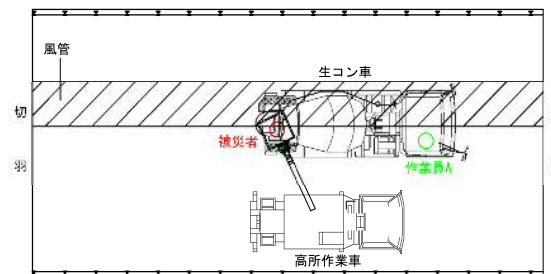
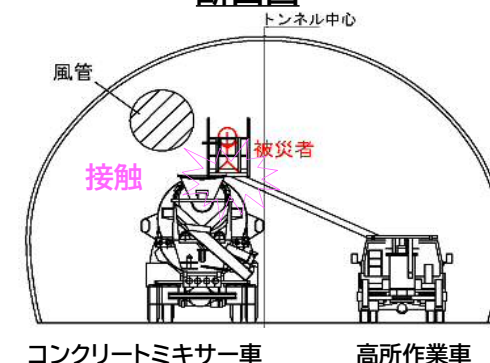
トンネル工事にて、一次吹付コンクリートを切羽掘削箇所に供給後、坑外に向かうコンクリートミキサー車が、風管補修作業を行っていた高所作業車のバケット下を通行時、コンクリートミキサー車のホッパ上端と高所作業車のバケット下面が接触し、バケット内で作業をしていた作業員が負傷したもの。【負傷者1名】

- ①シート台車が移動した際に風管が破れた事を把握していたが、その補修日を未定としていたこと。このため事故当日午後からの急遽作業となり、安全指示やKYが不十分であった。
- ②前方で高所作業車が作業していることを認識し、クラクション合図をして徐行したが、バケット下を通過できるとの見誤りから停止することなく通行しバケットに接触した。
- ③通行車両は、高所作業車のバケットが対比し合図を出すまで通行しないことが現場の共通認識であったが、明確にルール化しておらず周知不足であった。

- ①高所作業車使用時は、カラーコーンとバーを設置して作業を行う。
- ②遠方から認識手着るようバケットに回転灯とプラチェーンを設置。
- ③現場ルール遵守状況チェック点検表、店社パト強化。（抜打ち含む）
- ④高所作業車使用時のバケット直下通過禁止のルールを明確に規定した作業手順書に改訂し再教育を実施。
- ⑤高所作業車作業箇所、セントル、シート台車等車両接触事故が予想される場所に注意喚起看板を設置。
- ⑥シート台車、セントルと風管が接触する箇所にクッション材を設置。
- ⑦計画的な補修の実施。やむを得ず急遽作業が生じた場合は、追加作業についても確実にKYを実施したうえで作業を実施。

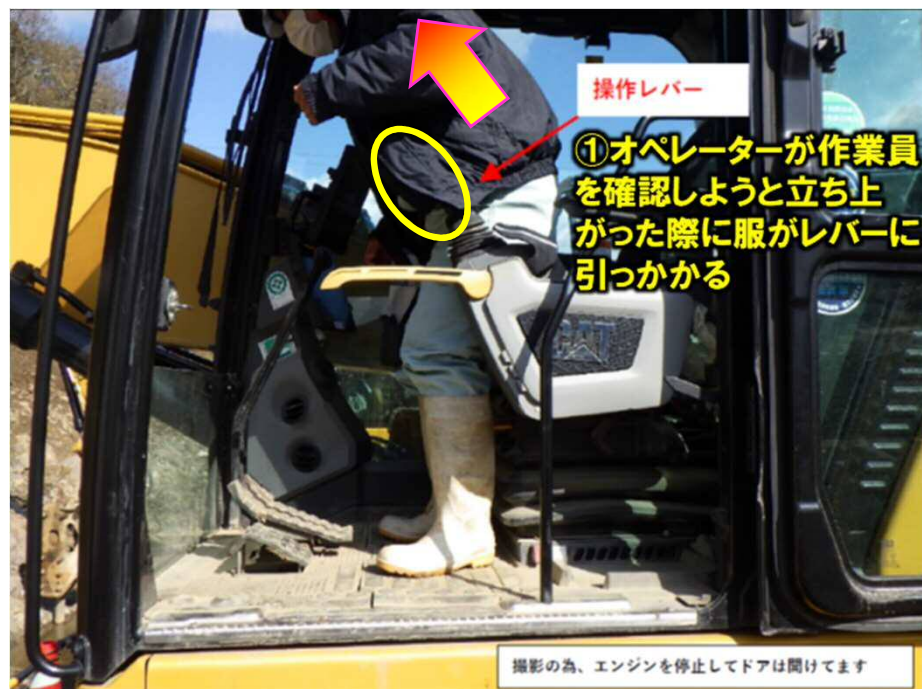
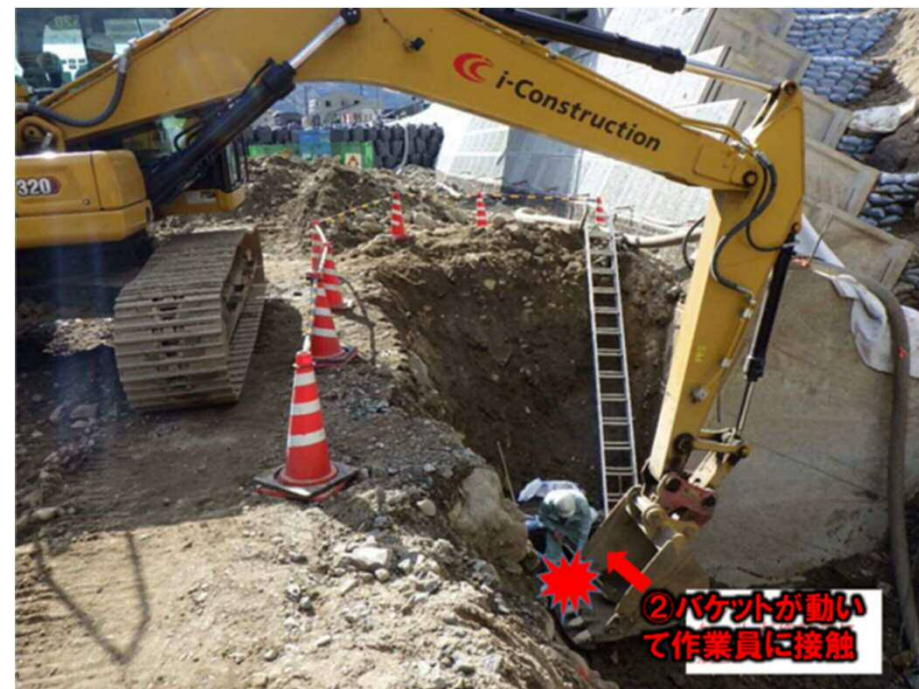
ブロック積みの基礎部で土のう製作をしている作業員へ土砂の供給をバックホウでしていた際、作業員の様子を見ようとバックホウのオペレーターが立ち上がった際に服が操作レバーに引っかかり、バックホウのバケットが動いて作業員の足に当たり負傷したもの【負傷者1名】

- ・防寒着のファスナーを閉めておらず操作レバーに引っかかり誤作動を起こした
- ・バックホウが可動状態で席を立った
- ・作業員が合図者を兼ねておりオペレーターからは見えなかった

- ・作業服のファスナーを閉める事等安全な着用方法を周知すると共に確認を実施する
- ・バックホウの運転席から立ち上がる場合は安全ロックを入れることを周知し徹底を図る
- ・合図者を別途配置する

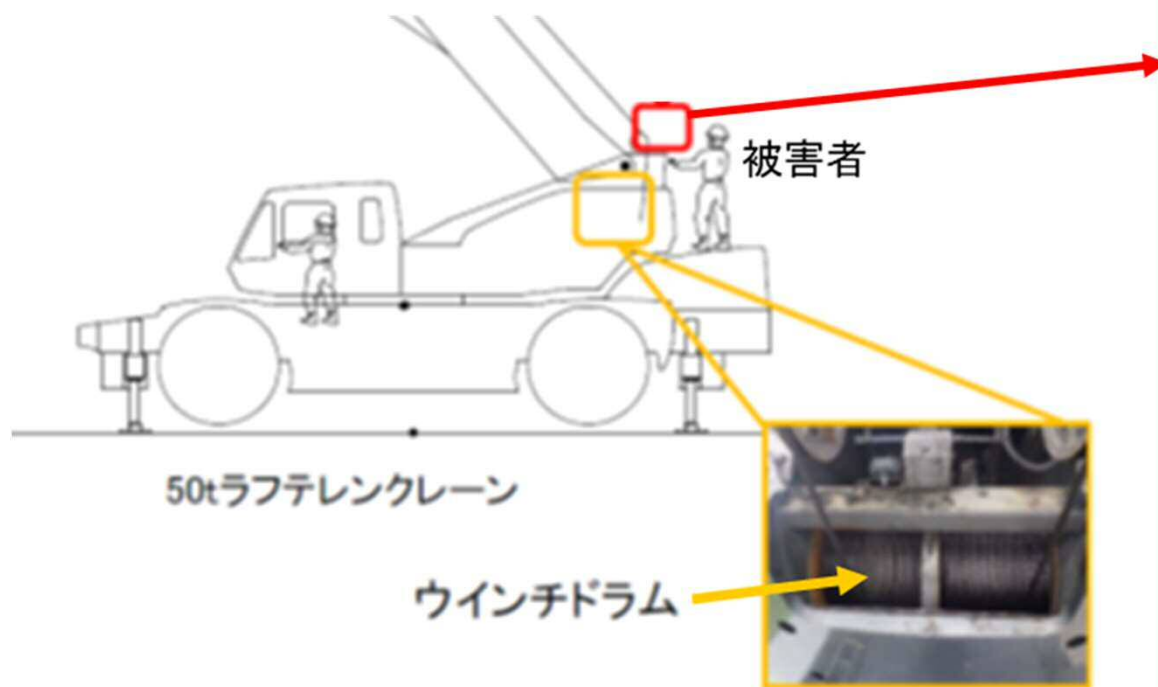
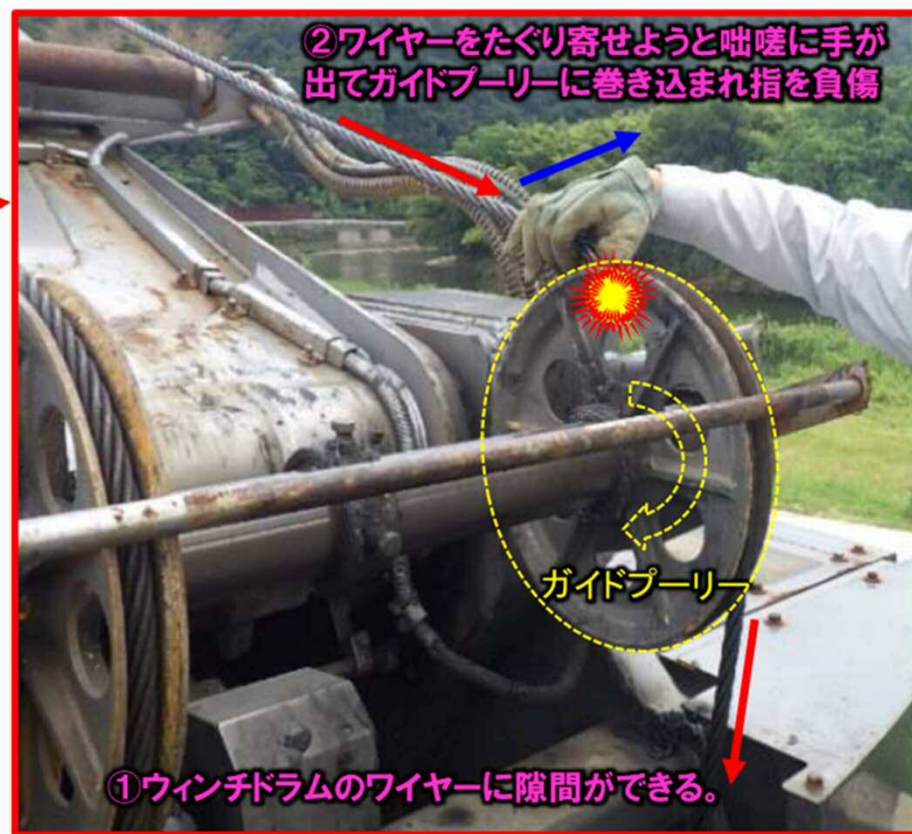
クレーンの点検整備でウィンチドラムへのワイヤー巻き取り状況を目視で確認中、巻き取ったワイヤーに隙間ができていることを確認し、隙間を直そうと咄嗟にワイヤーに手を出してしまい、ワイヤーとガイドプーリーに右手人差し指を挟まれて負傷したもの。【負傷者1名】

- ・ワイヤーに触れてはいけないと解っていたが、咄嗟にワイヤーに触れてしまった。
- ・作業手順書にクレーンの整備については記載されておらず、作業上の手順と安全のポイントについて、作業員への周知徹底が不十分であった。

- ・機械の可動部分には触れないように徹底すると共にワイヤーの巻き取り状態確認は、ワイヤーに触れることができない地上から目視確認するよう徹底する。
- ・機械の点検整備に関する作業手順、安全対策を定める。

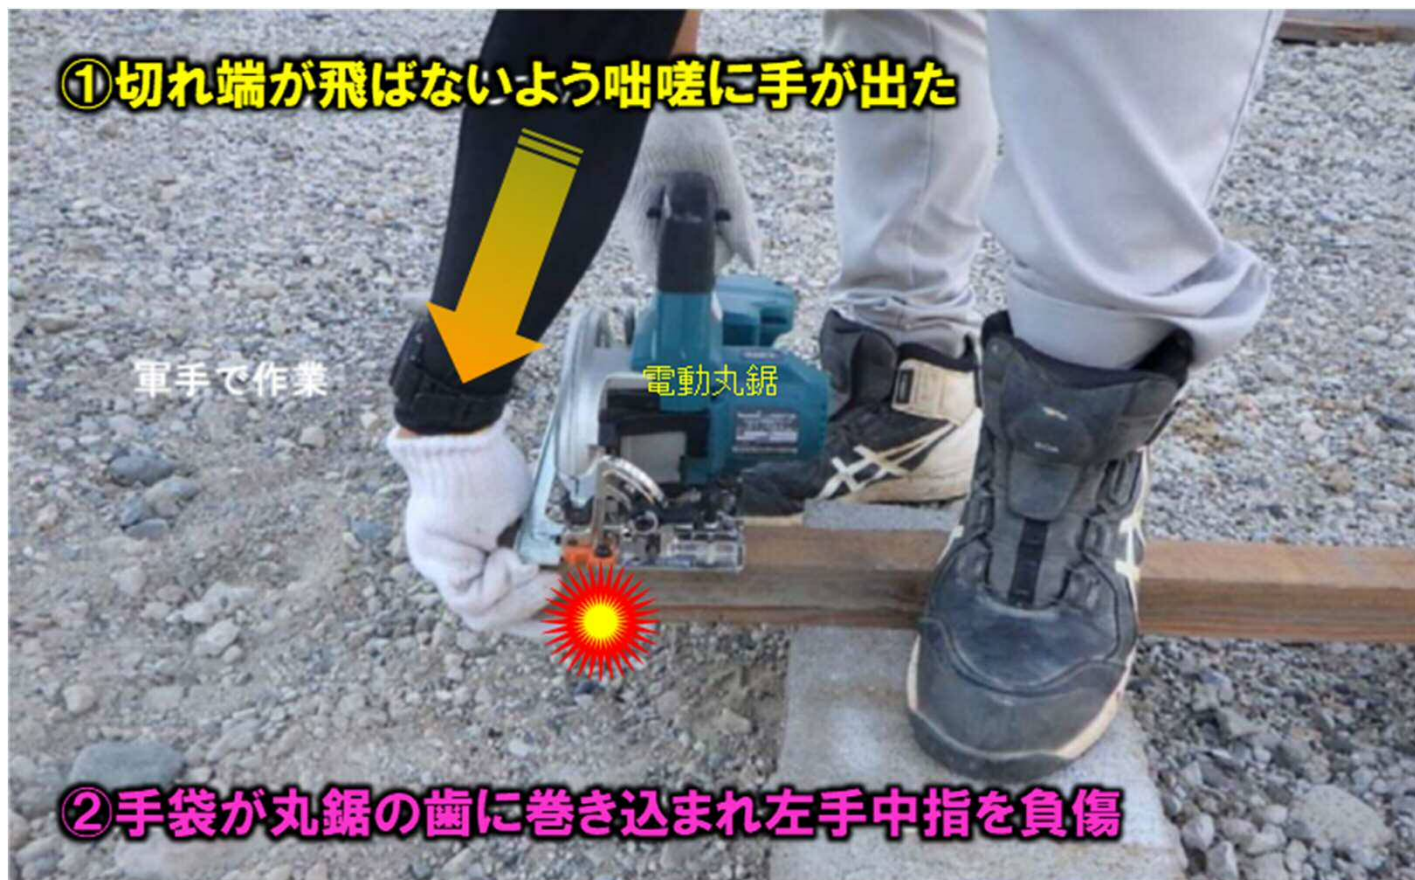
丁張の準備の為、電動丸鋸を用いて木杭の切断作業を行っていたところ、切断した木杭の切れ端が飛んでいかないので左手で切れ端を持とうとしたところ、着用していた手袋が電動丸鋸の刃に巻き込まれ、左手中指を負傷したもの。

- ・咄嗟に丸鋸に手を近づけてしまった。
- ・手袋をして丸鋸を取り扱った。

- ・丸鋸の刃先に手を近づけないよう徹底する。
- ・丸鋸を使用する際は原則手袋の着用を禁止する。

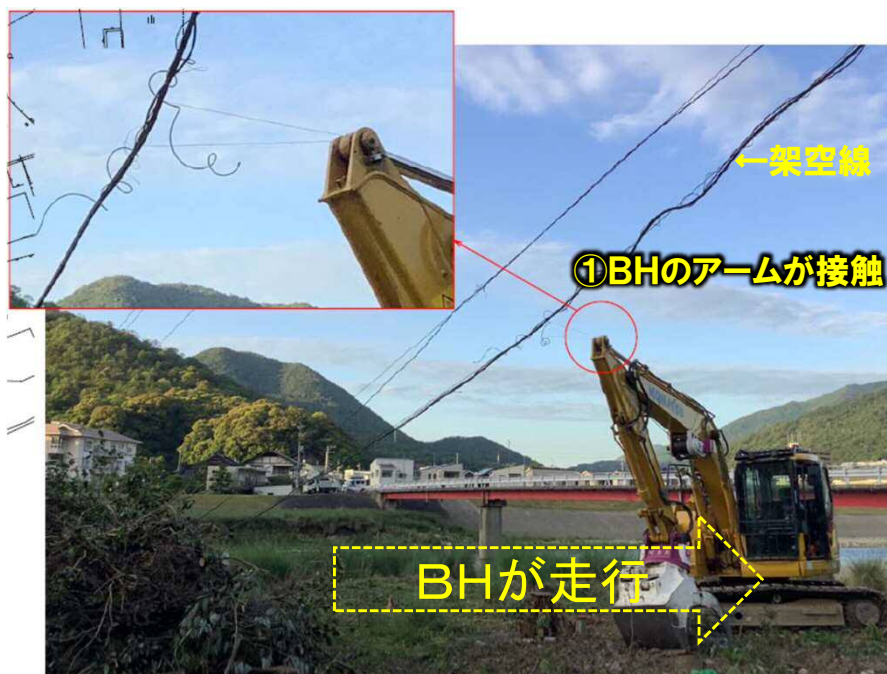
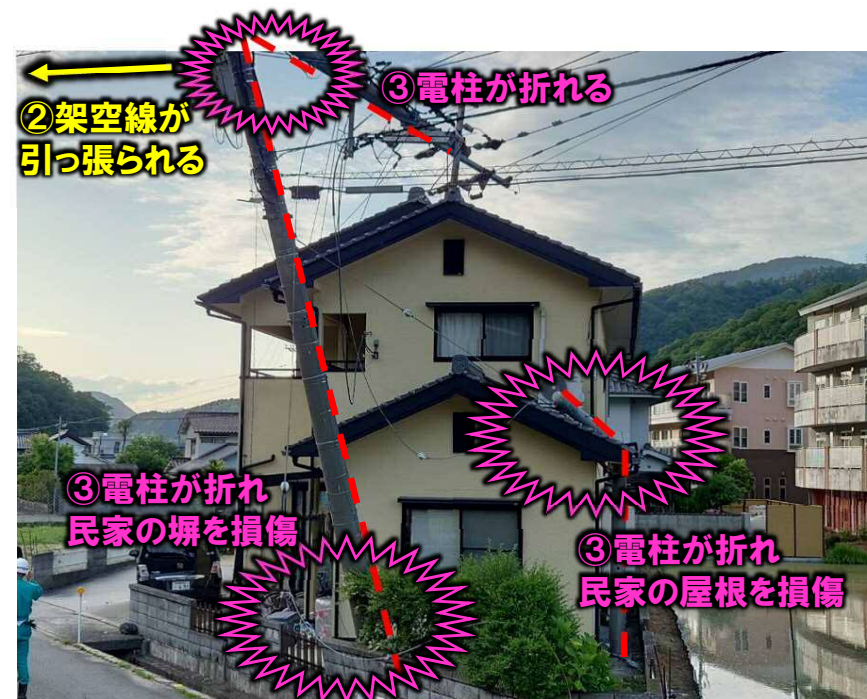
伐採作業終了後、バックホウが移動中に架空線下を通過した際、架空線にアームが接触し気付かずそのまま走行したため、架空線が引っ張られ対岸の電柱が2本折れ、折れた電柱が接触し民家の塀と屋根等を破損させたもの。

- ・高さ制限のゲート等の防護措置を行っていなかった。
- ・接触防止のための架空線付近の作業手順等を決めていなかった。
- ・架空線の存在を運転手が失念しブームを下げずに走行した。

- ・架空線への防護措置(高さ制限のゲート等)を設置する。
- ・架空線付近の動作ルールを定める。
- ・再開前に作業員全員に周知する会議を実施し、新規入場者教育やKY活動時にも周知し徹底を図る。

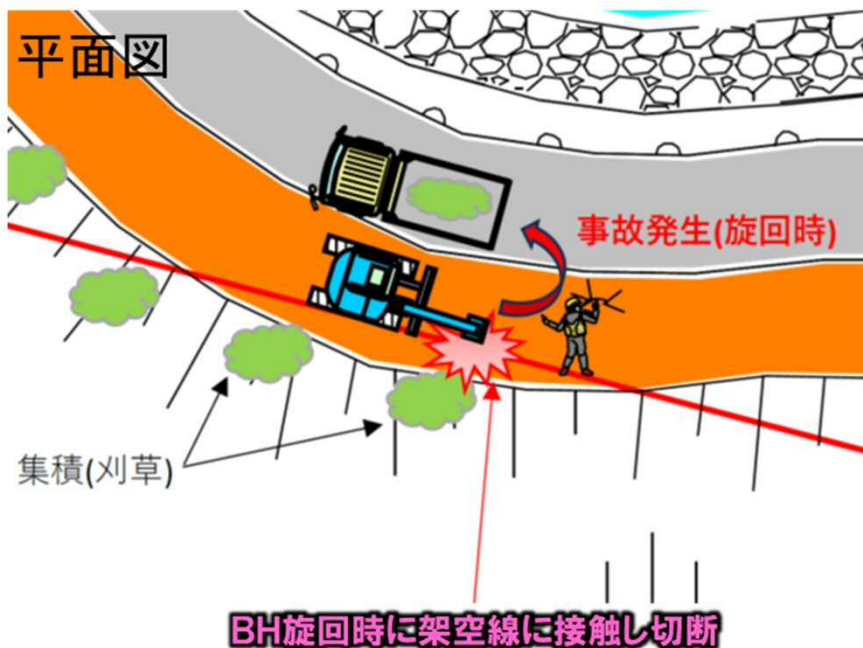
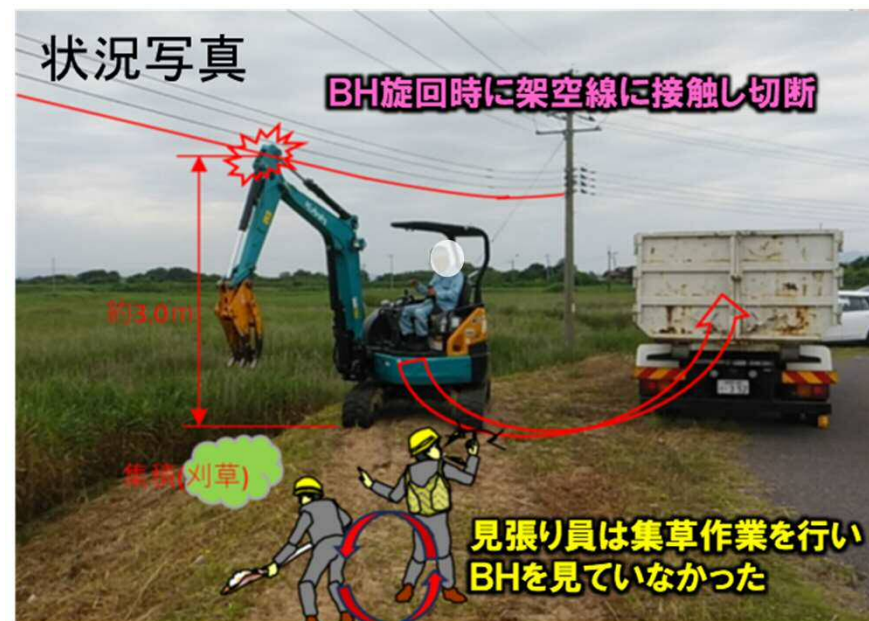
除草の積み込み作業を行った際に、BHでトラックに積み込もうと旋回したところBHのアームが架空線に接触し切断したもの

- ・具体的な接触防止措置を行っていなかった。
- ・見張り人が別の作業を行い見張りをしていなかった。

- ・架空線の高さが4.5m未満となる範囲では人力で作業を行う。
- ・見張り員を専任し見張り以外の作業を行わないよう徹底を図る。

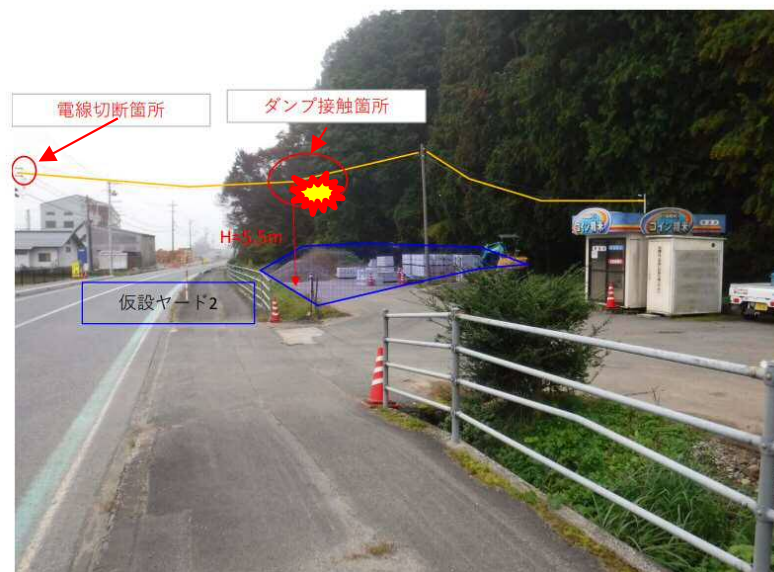
【現地写真】

仮設ヤードへ砕石を仮置きするため、10tダンプトラックで仮設ヤードへ運搬し、ダンプアップを行って荷台に残った砕石を出すため50cm程度前進したところ、ダンプトラックの荷台が電線に接触し切断させたもの。【物損被害】

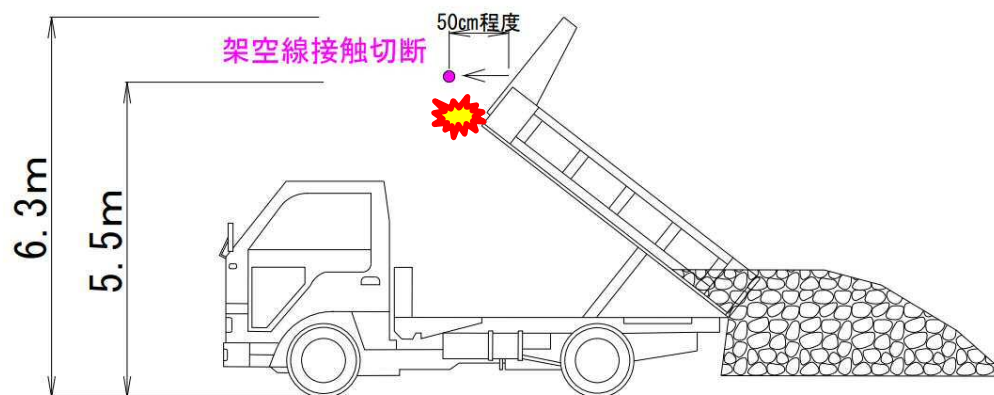
【事故発生状況】

10tダンプトラックの荷台に残った砕石を出すため50cm程度前進し、架空線(電線)を切断。

- ①当初予定していた仮設ヤードに砕石を置けなかったため、反対側にある4 t 用の仮設ヤードへ10 t ダンプトラックで運搬した。
- ②本線における公益占用物件等事前調査報告書・接触切断等事故防止対策計画書は作成していたが、仮設ヤードにおける公益占用物件等事前調査報告書・接触切断等事故防止対策計画書を作成しておらず、架空線の明確な明示を行っていなかった。

- ・下請に対して、10tダンプトラックでの搬入が不可であることについて、周知徹底及び明確な指導を行っていなかった。  
また元請は仮設ヤードのストック状況を把握していなかった。
- ・予定外作業について作業員のみで判断を行わず元請の判断を仰ぐとしていたができていなかった。
- ・仮設ヤードにおける公益占用物件等事前調査報告書・接触切断等事故防止対策計画書を作成しておらず、切断防止のための保安措置を実施していなかった。

- ・10tダンプトラックでの搬入について再教育を行い大型車進入不可の注意喚起看板を設置する。  
また安全巡視点検表に仮設ヤードの項目を追加し仮設ヤードの状況を確認把握する。
- ・全ての作業手順書に予定外作業時の対応を記載し、元請から下請へ再教育を行い周知徹底する。  
また予定外作業時の対応を現場に掲示し、朝礼時に日々教育を行う。
- ・仮設ヤードや工事車両等の運搬経路において公益占用物件等事前調査報告書・接触切断等事故防止対策計画書を作成する。  
接触切断事故防止のための保安措置(明示・注意喚起看板)を行う。  
店社安全パトロール実施回数を月2回以上に増やし、日常のチェック状況について書面も含めてチェックを行う。

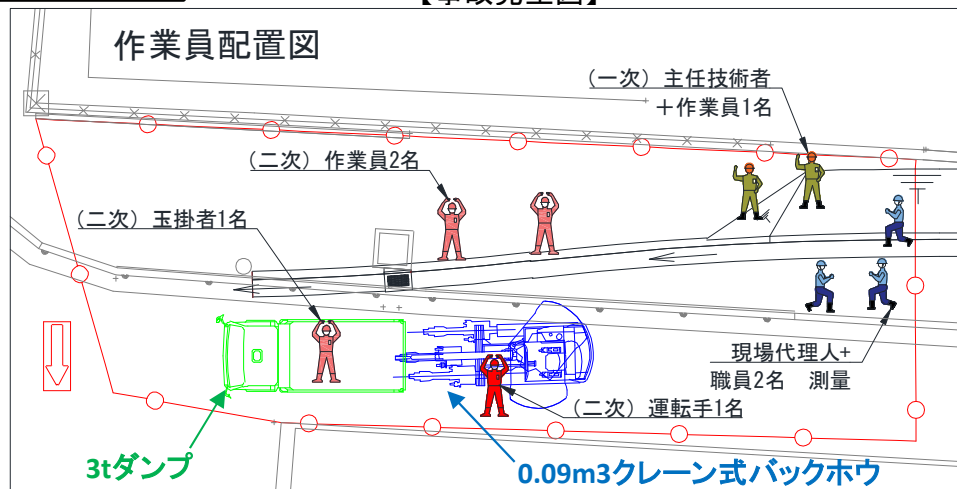
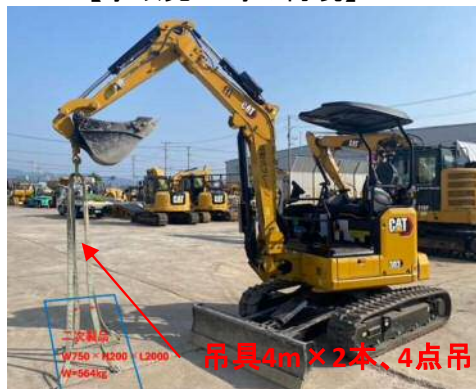
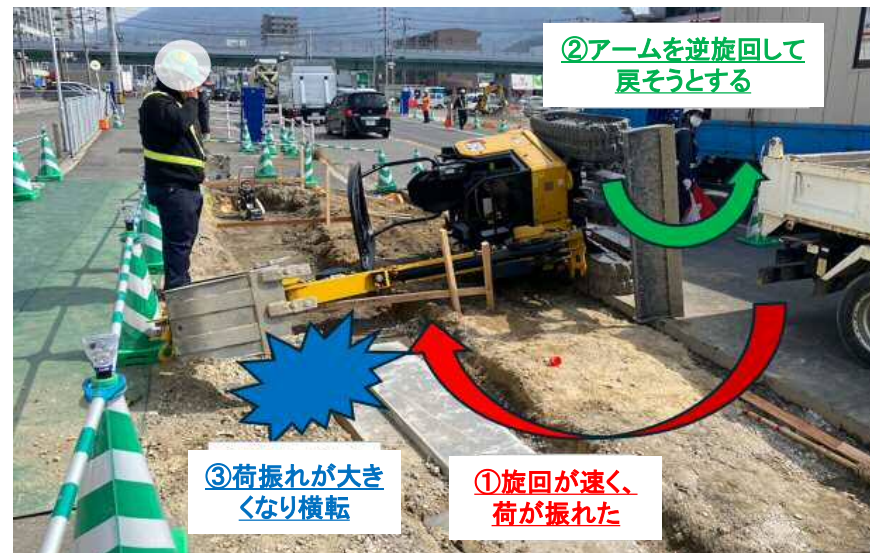
### 【事故発生図】

道路改良工事でコンクリート二次製品(街渠エプロンW750×H200×L2000、W=594kg)をクレーン式バックホウにてダンプトラックから荷卸しする際に荷振れを起こして重機が横転した **【被災者なし】**

- ・警報ブザーが鳴ったまま作業を進めた。
- ・危険な作業を誰も止めなかった。
- ・旋回が速く吊荷が振れて逆方向にアームを戻した。
- ・使用機械の性能に余裕が無かった。
- ・吊具が長く、アームを最大限上げていた。

- ・警報ブザーが鳴ったら作業を中止し(進めない)、作業手順の見直しと手順周知の実施
- ・安全意識向上の再教育、新規入場者への今回事故による教育、現場実演教育の実施
- ・エンジン出力(回転数)を80%以下とし旋回速度を制限する。
- ・0.15m³クレーン式バックホウによる性能向上(定格荷重60%UP)。
- ・吊具は事故時の半分の長さL=1m×4本を使用、アームを必要以上に上げない対策
